## Untersuchungsbericht 34/16

**Schwerer Seeunfall**

**Festkommen  
der CSCL INDIAN OCEAN  
auf der Elbe  
am 3. Februar 2016**

14. Oktober 2016

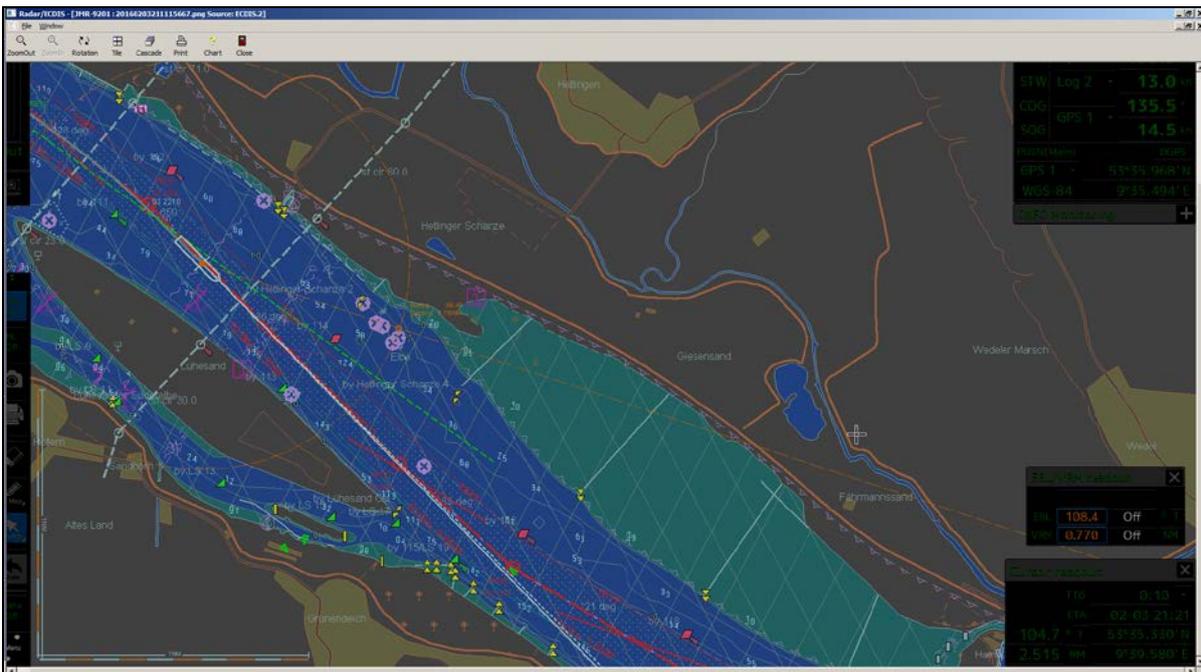
Abbildung 8: 22:11:24 Uhr – Ruderausfall wurde bemerkt

Abbildung 8 zeigt die Position des Schiffes (bei einer Geschwindigkeit  $v=14,5$  kn), als der Ruderausfall auf der Brücke bemerkt wurde. Dies ist über die Audioaufzeichnung der Brückenmikrofone gut nachvollziehbar. Die Aufzeichnungen der Fehlerlogs des VDR geben leider keinen Aufschluss über die Ursache des Ruderausfalls. Lediglich Fehler infolge des Ruderausfalls sind aufgezeichnet.

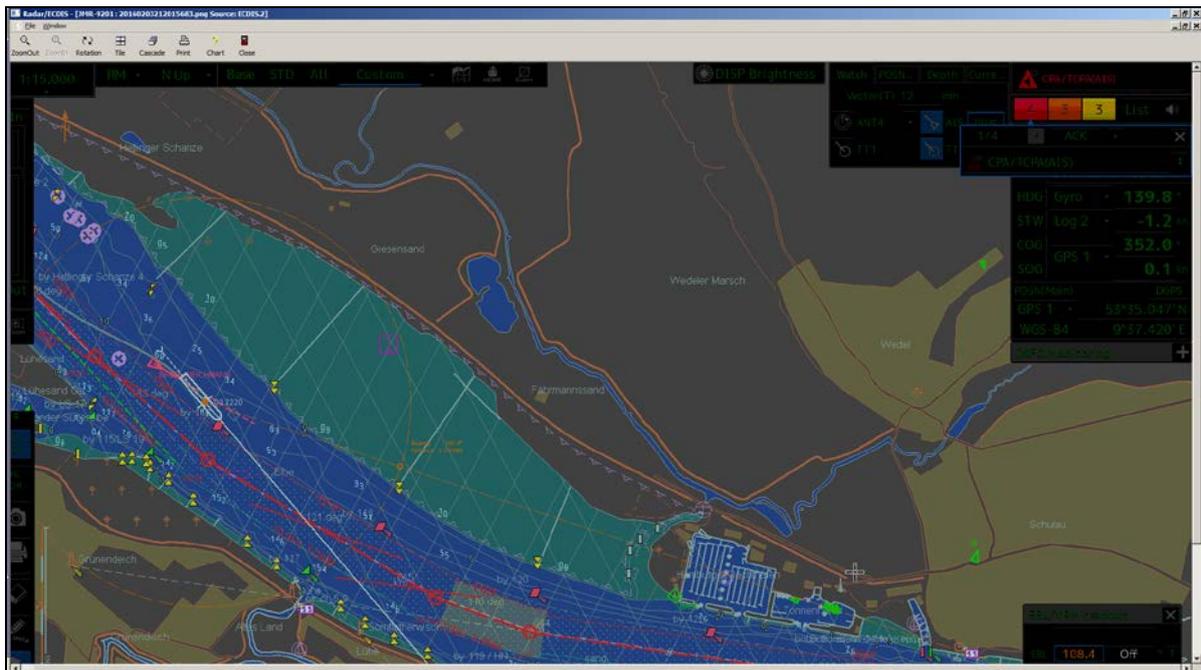
Abbildung 12: 22:20:10 Uhr – Aufgelaufen, SOG=0,1 kn

Um 22:20:10 Uhr zeigen die GPS-Geräte eine Geschwindigkeit über Grund (SOG) von NULL an. Die CSCL INDIAN OCEAN ist mit ihrem Backbordvorschiff aufgelaufen.

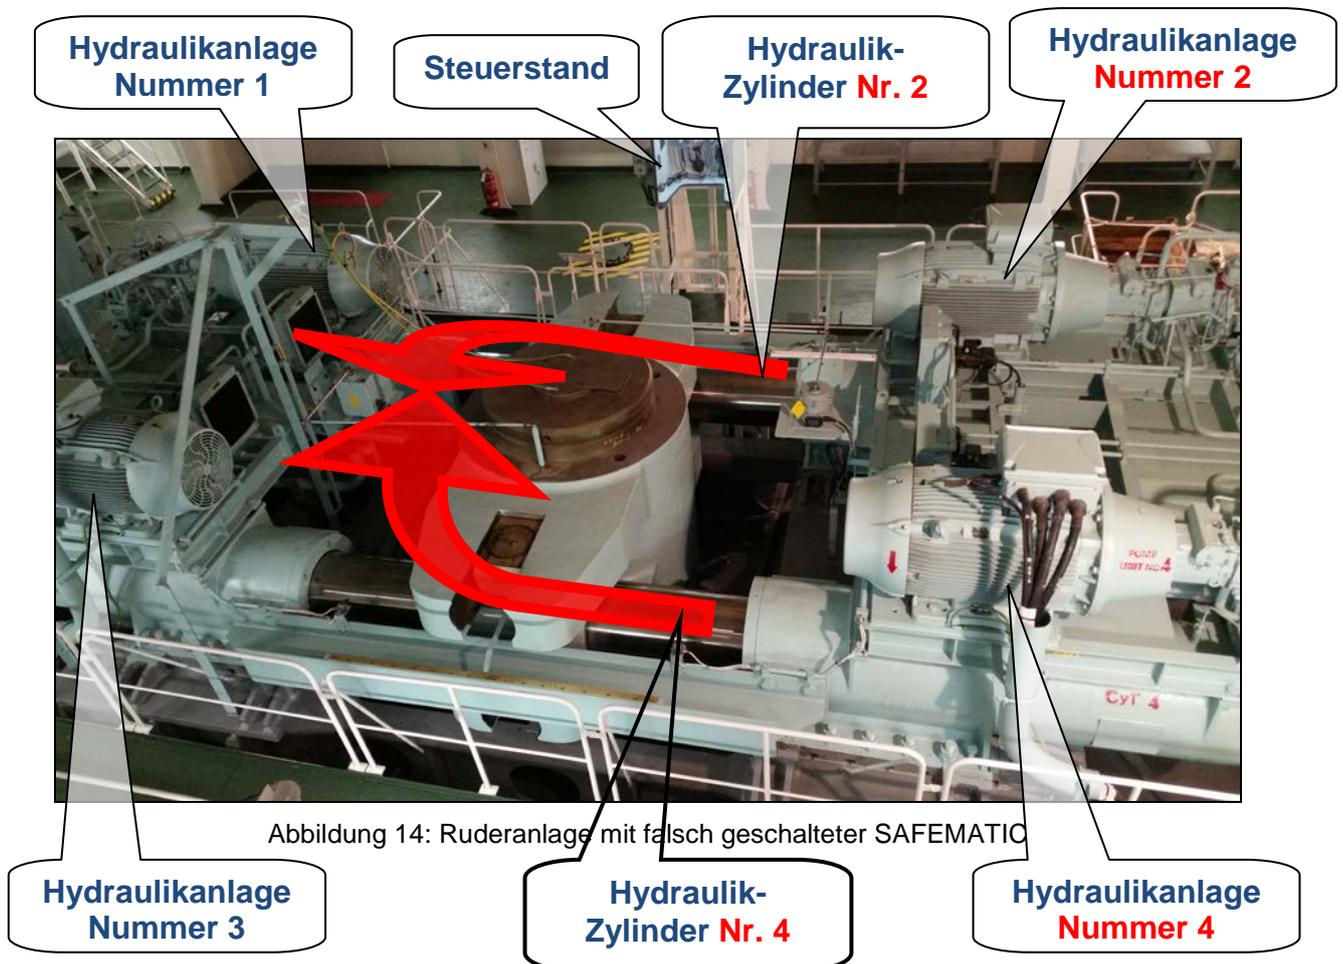
Abbildung 14: Ruderanlage mit falsch geschalteter SAFEMATIC

Um die SAFEMATIC zu prüfen, wurde der Test-Schalter am Schaltschrank betätigt (siehe Abbildung 15). Wie erwartet, schalteten sich nun zwei der vier Hydraulikeinheiten aus. Aber das Ruder reagierte auf keinen Befehl. Daraufhin wurde nun manuell systematisch jedes Ventil ein- und ausgeschaltet, bis das Ruder schließlich reagierte. Auf diesem Wege wurde erkannt, dass die SAFEMATIC so falsch geschaltet war, dass nicht nur der vorgesehene Hydraulikzylinder Nummer 2 angesteuert wurde, sondern auch Hydraulikzylinder Nummer 4. Dieser unglücklicherweise so, dass beide Zylinder gleichzeitig in dieselbe Richtung auf den Ruderschaft drückten. Das Ruder konnte sich so nicht drehen. Die Belastung für die Befestigung des Ruders war enorm (siehe Abbildung 14).

Abbildung 22 zeigt dasselbe Diagramm. Hier wird der Weg des Hydrauliköls nun unter Einfluss der vorgefundenen falsch angeschlossenen Kabel angezeigt. Unter diesen Bedingungen, ist das SAFEMATIC-Ventil Nr. 2 nicht aktiviert, während Nr. 1 öffnet. Nr. 2 gibt so den Ölfluss frei bis hin zum Ventilblock Nr. 1 auf der Backbordseite. Dort wird auf diese Art und Weise ein Ventil geöffnet, welches so eine Verbindung zurück zum Ventilblock 2 aufbaut. Es entsteht ein hydraulischer Kurzschluss, der dazu führt, dass die Zylinder 2 und 4 angesteuert werden, die sich damit gegenseitig blockieren. Das Ruder kann sich nicht mehr bewegen. Stattdessen wirken nun sehr große Kräfte auf die Halterung des Ruders.

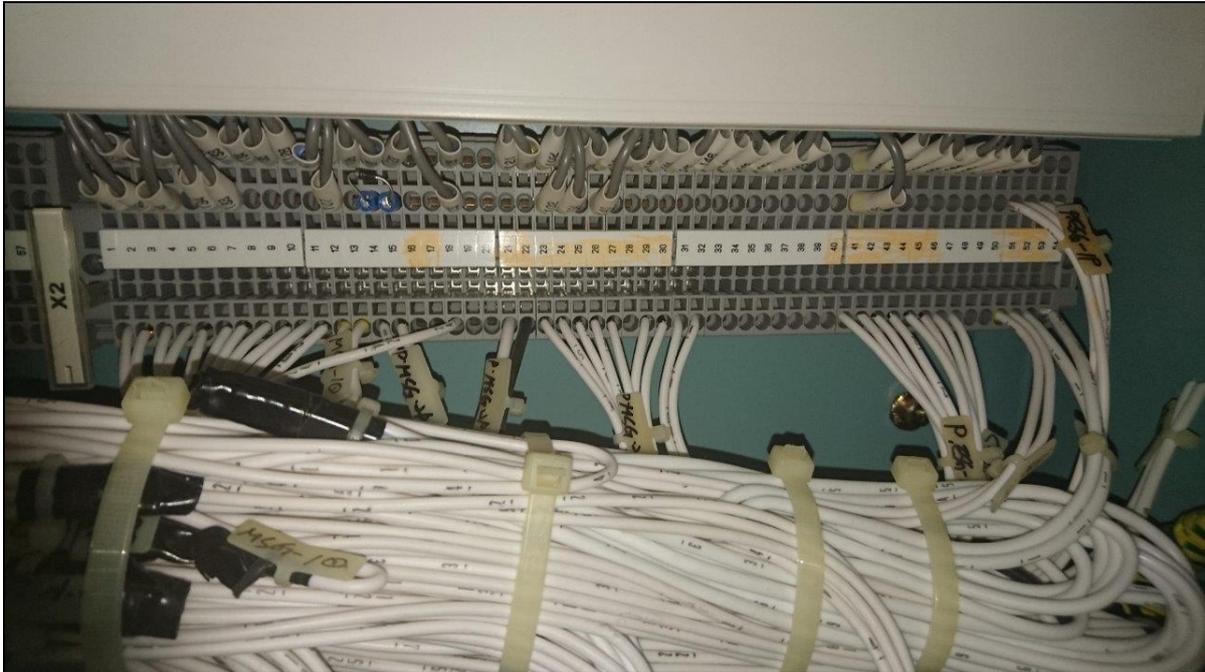
Abbildung 17: Anschlussleiste im Kabelschrank

Die Anschlüsse dieses Ventils wurden überprüft. Im dazugehörenden Schaltschrank konnte dann der Fehler in der Anschlussleiste (siehe Abbildung 17) festgestellt werden, der dazu führte, dass zwei Ventile falsch geschaltet wurden.

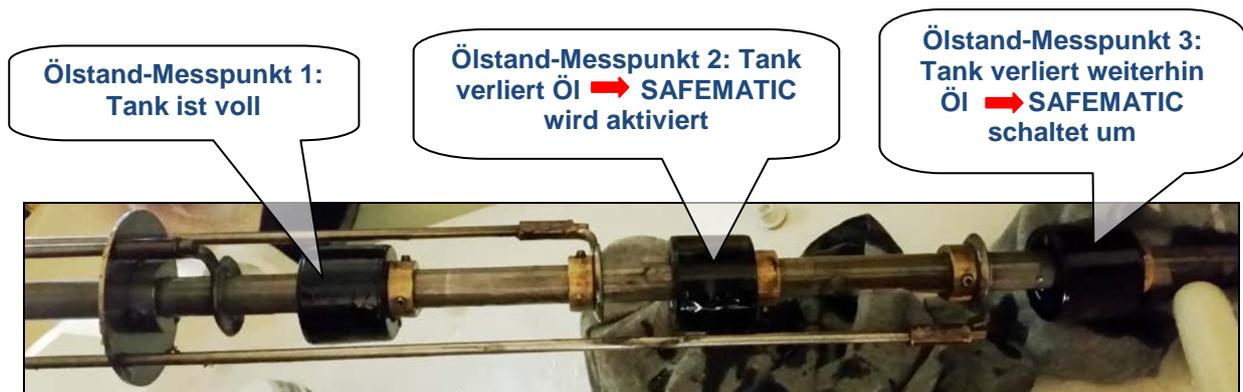
Abbildung 20: ausgebauter Schwimmerschalter

Da es für eine Leckage keinerlei Nachweise gab, muss davon ausgegangen werden, dass es keine Undichtigkeit im Hydrauliksystem gegeben hat. Denkbar wäre nun noch eine Fehlfunktion des Schwimmerschalters. Dieser wurde vom Sachverständigen im Auftrag der BSU am 11. Februar 2016 komplett auseinander genommen und durchgemessen. Abbildung 16 zeigt das saubere Kontaktpanel des Schwimmerschalters. Es konnten aber keine Fehler festgestellt werden. Der Schwimmerschalter arbeitete normal.

Es wurde keine andere Möglichkeit gefunden als die einer zufälligen Fehlfunktion des Schwimmerschalters.
