Bundesstelle für Seeunfalluntersuchung
Federal Bureau of Maritime Casualty Investigation
Bundesoberbehörde im Geschäftsbereich des Bundesministeriums
für Verkehr und digitale Infrastruktur

Untersuchungsbericht 36/14

Schwerer Seeunfall

**Kollision der WES JANINE mit der STENBERG
auf der Nordwest-Reede vor Brunsbüttel am
16. Januar 2014**

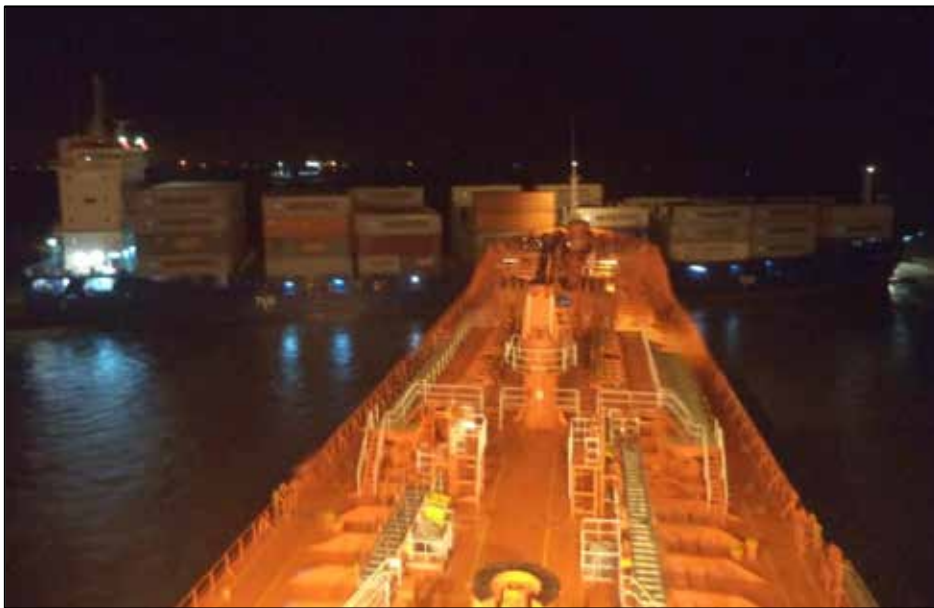
Abbildung 4: Kollision WES JANINE mit STENBERG um 06:04 Uhr

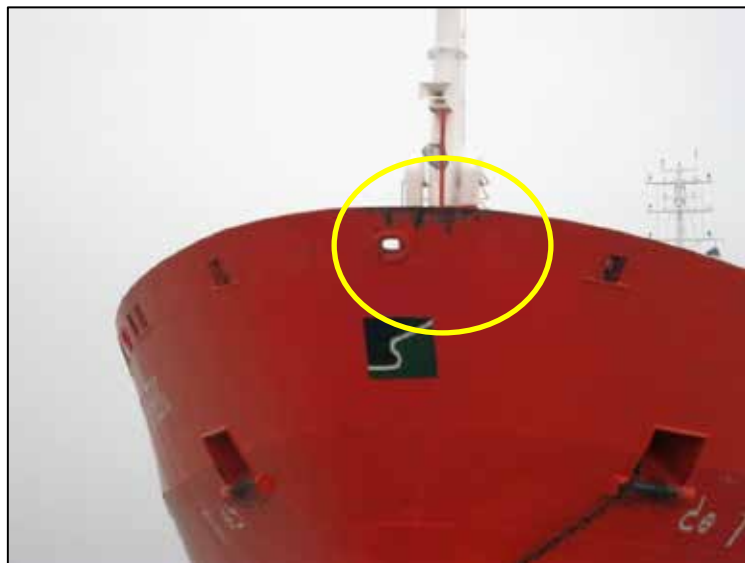
Abbildung 5: STENBERG - geringer Schaden am Bug

In Folge der Kollision kam es zu Farbabrieb am Bug der STENBERG (Abbildung 5). An Bord der WES JANINE wurden drei Container eingedrückt (Abbildung 6) und der Rumpf wurde durch den Wulstbug der STENBERG eingebeult.

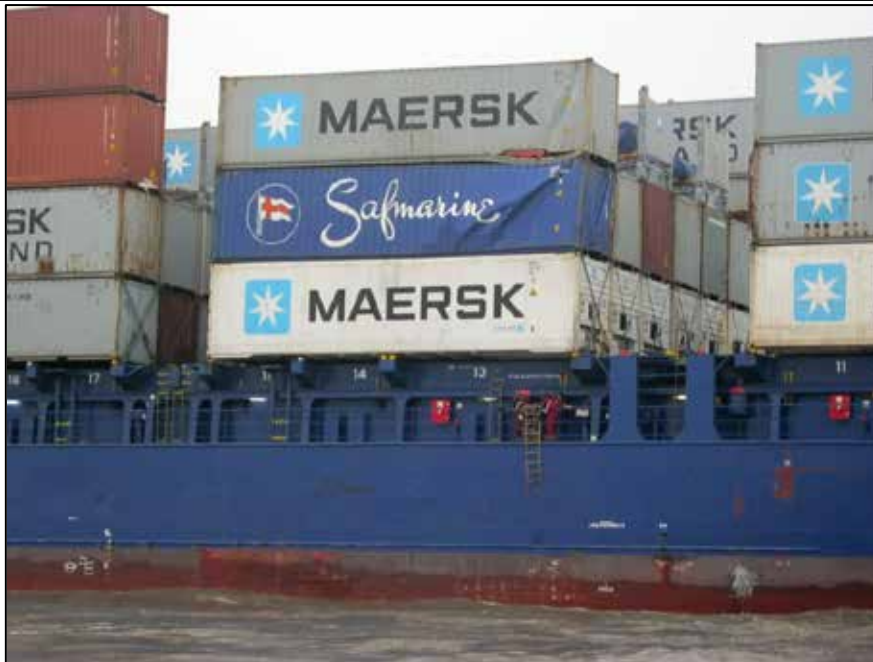
Abbildung 6: WES JANINE – drei beschädigte Container

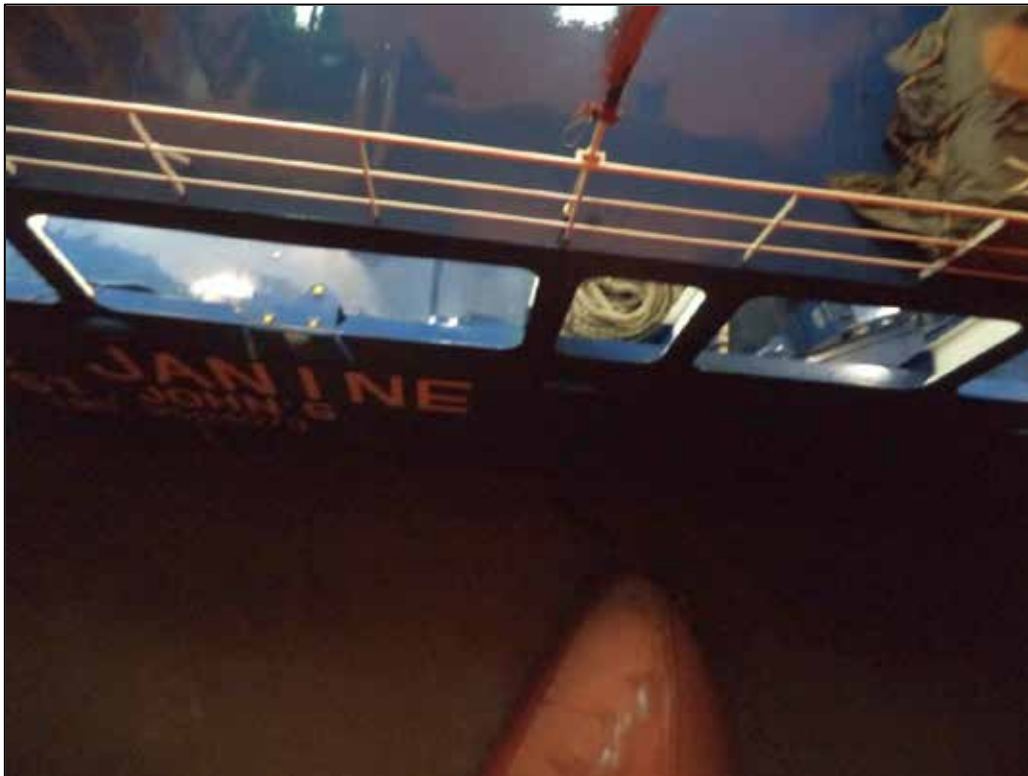
Um 05:27 Uhr bemerkte der Wachoffizier der STENBERG die Annäherung der WES JANINE. Er informierte unverzüglich den Kapitän und den auf dem Brückensofa ruhenden Lotsen sowie den Wachingenieur. Der Abstand zwischen beiden Schiffen wurde zu diesem Zeitpunkt mit 50 Meter eingeschätzt. Wenig später näherte sich das Heck der WES JANINE bis auf 2 Meter an.

Abbildung 7: Annäherung der WES JANINE an die STENBERG

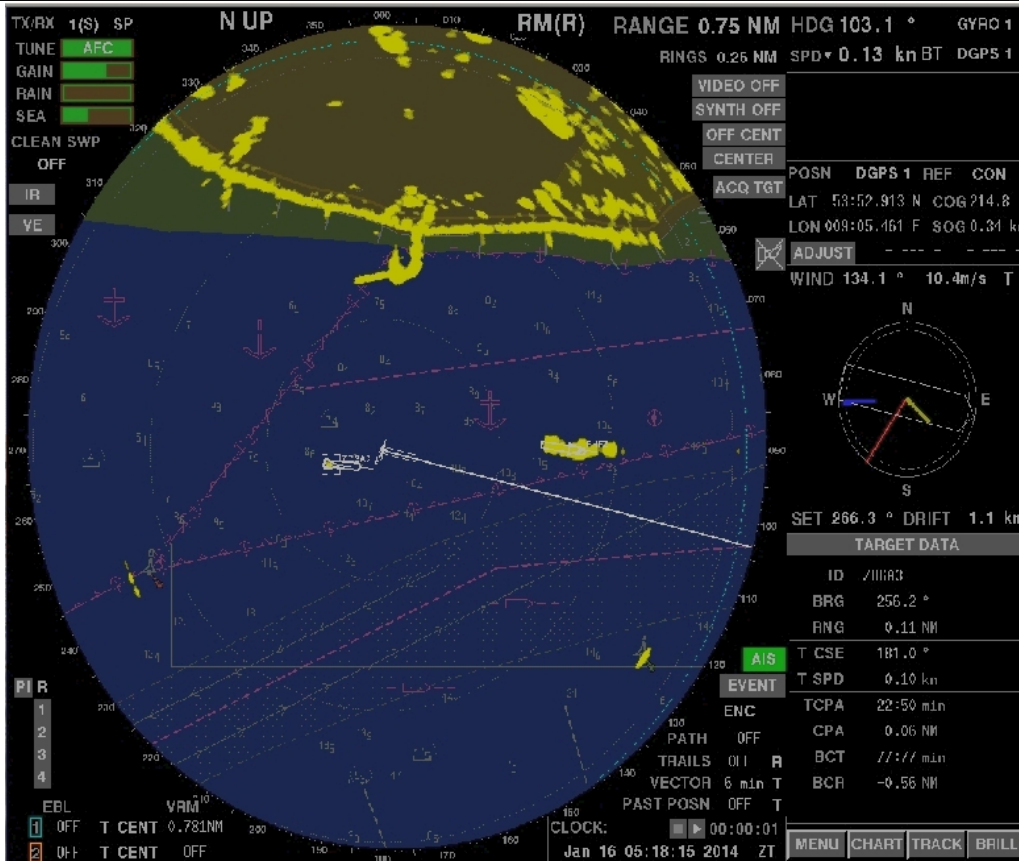
Abbildung 16: WES JANINE – Radar 1, Radarbild 05:18 Uhr

Um 05:18 Uhr telefonierte der Wachoffizier der WES JANINE mit dem Lotsen und bat ihn, auf die Brücke zu kommen (Abbildung 16). Die Entfernung zwischen den Schiffen³ betrug zu diesem Zeitpunkt ca. 80 Meter. Beim Eintreffen des Lotsen um 05:19:30 Uhr fragte der Wachoffizier, ob er die Maschine starten solle. Der Lotse bejahte dies. Dann holte sich der Lotse aus den Anzeigen die Information, welchem Schiff sie sich gerade näherten. Wenig später erreichte der Kapitän die Brücke. Ab 05:26 Uhr (Abbildung 17) forderte der Lotse das Hieven des Ankers. Zuvor hatte er auf das Starten der Maschine gewartet. Um 05:26:50 Uhr fragte der Lotse der STENBERG über UKW, ob an Bord der WES JANINE bereits die dichte Annäherung aneinander bemerkt worden sei. Das wurde durch den Lotsen der WES JANINE bestätigt. Zuvor hatte es keine Kommunikation zwischen beiden Schiffen gegeben.

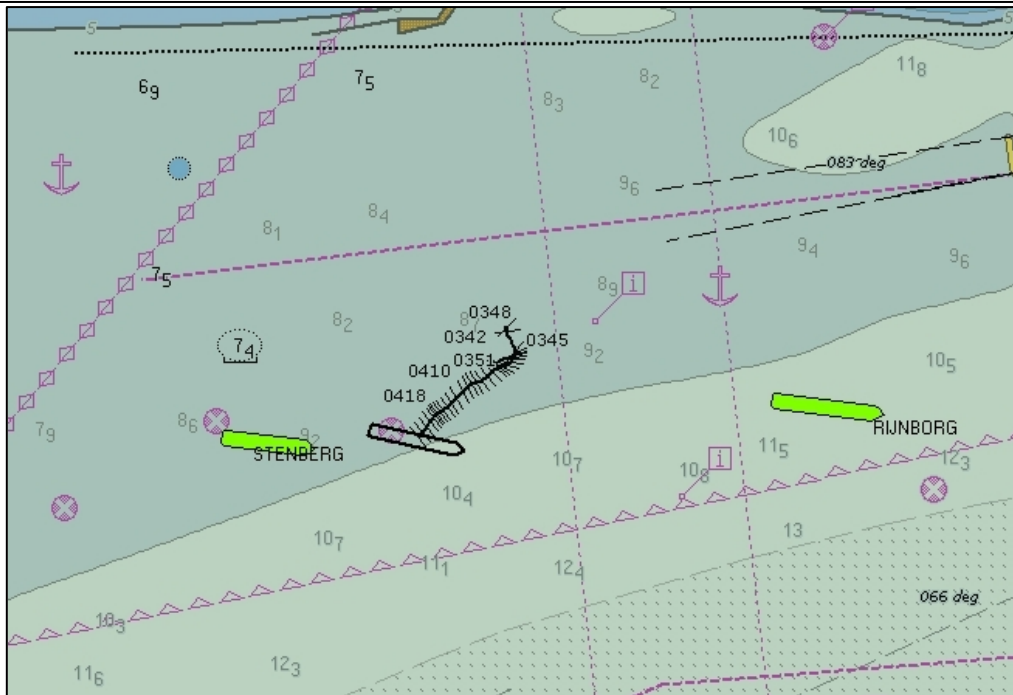
Die WES JANINE fing gegen 04:50 Uhr an zu driften. Das war neben der Veränderung der Lage der Entfernungsmessringe zu den Referenzobjekten auch an der Zunahme der Geschwindigkeit in der Radaranzeige ersichtlich. Auch der eingblendete Bewegungsvektor zeigte beständig in die Richtung der STENBERG. Um 05:02 Uhr nahm der Wachoffizier offensichtlich eine Veränderung der Ankerposition wahr. Das führte dazu, dass er im Radargerät 1 die STENBERG als ein zu verfolgendes Radarecho auswählte (Abbildung 13). Weitere Maßnahmen erfolgten zunächst anscheinend nicht, obwohl die Geschwindigkeit (Driftgeschwindigkeit) des eigenen Schiffes noch zunahm und der Abstand zur STENBERG, der im Radargerät 1 als digitaler Wert angezeigt wurde, abnahm.

Abbildung 18: Driftweg der WES JANINE bis 05:20 Uhr

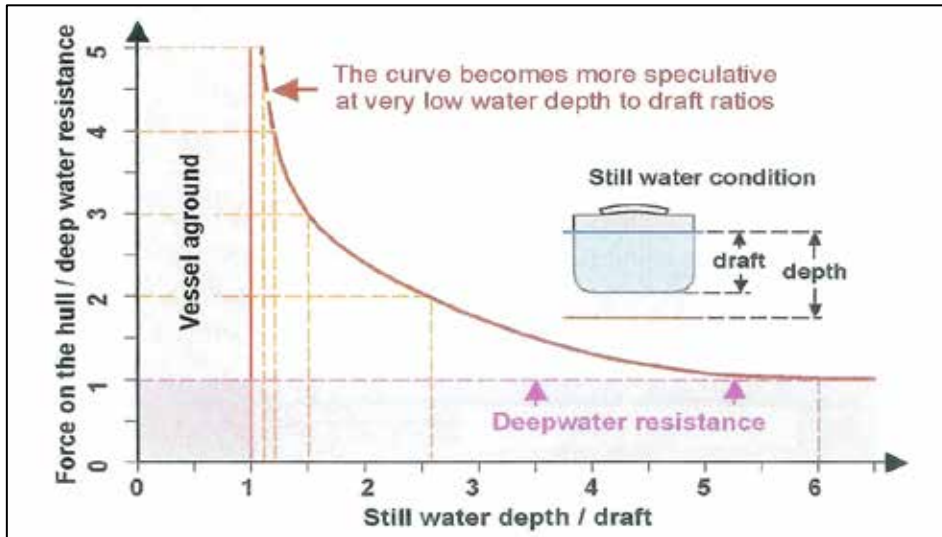
also das Verhältnis von Tiefgang des Schiffes zu Wassertiefe ändert. Die Zunahme der auf den Rumpf wirkenden Kraft bei gleichbleibender Strömungsgeschwindigkeit lässt sich dem Diagramm 1 entnehmen.

Diagramm 1: Kräfte am Schiff in Abhängigkeit von Tiefgang und Wassertiefe

Bei der Anwendung des Diagramms auf den vorliegenden Fall ergeben sich die folgenden Werte: Zum Zeitpunkt des Anlaufens der Reede betrug der Wasserstand 12,3 m (Pkt. 3.2.4). Der mittlere Tiefgang des Schiffes belief sich auf 7,75 m. Daraus ergibt sich ein Verhältnis von Wassertiefe zu Tiefgang von rund 1,6. Aus dem Diagramm lässt sich damit ablesen, dass der Wert für die auf den Rumpf wirkende Kraft um das 2,9-fache gegenüber der Tiefwassersituation zunimmt.
