Untersuchungsbericht 58/14

**Weniger schwerer Seeunfall**

**Kollision zwischen MS WILSON FEDJE und  
BMS JADE am 5. März 2014 im  
Hamburger Hafen**

8. September 2016

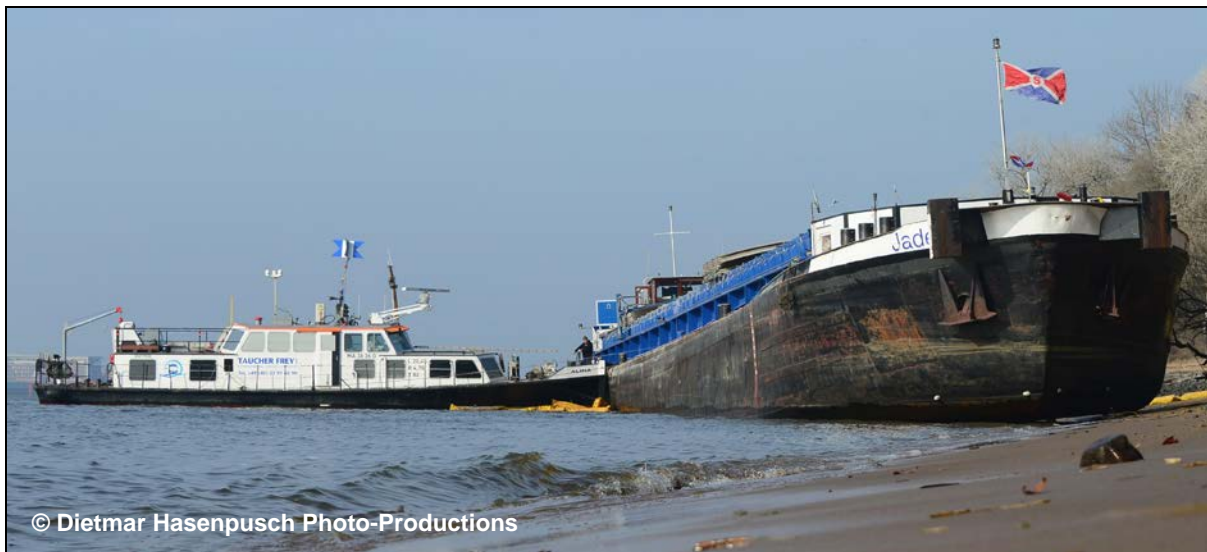
Die JADE wurde in den folgenden Tagen an der Uferböschung geleichtert und provisorisch schwimmfähig gemacht. Anschließend wurde das Binnenschiff zur Jöhnk-Werft nach Hamburg-Harburg geschleppt und dort, da eine Reparatur unwirtschaftlich gewesen wäre, verschrottet.

Abbildung 19: BMS JADE an der Uferböschung

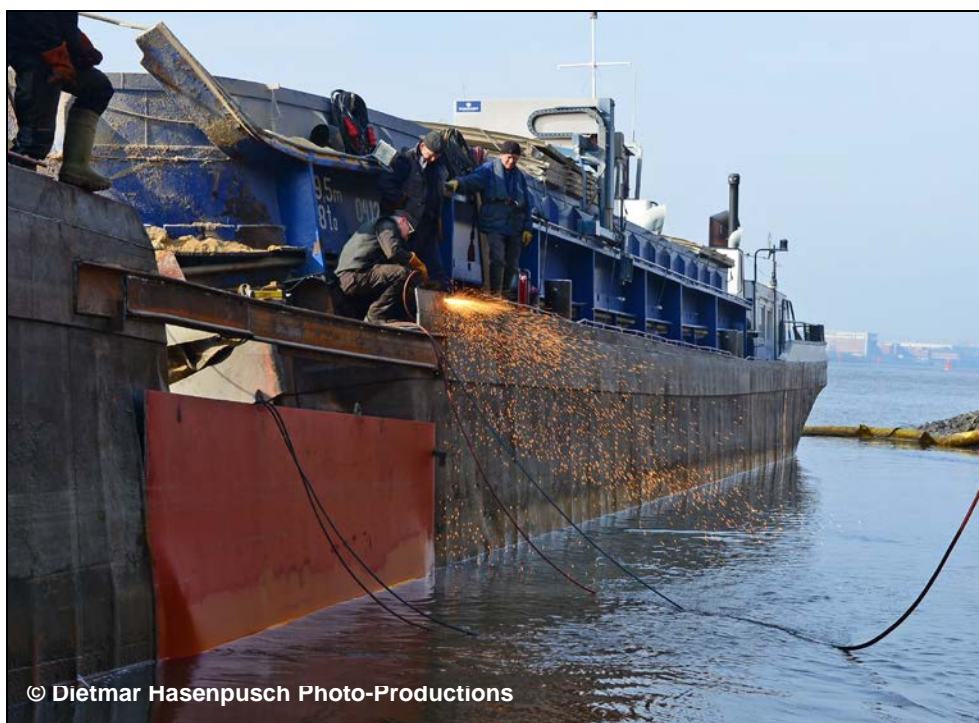
Abbildung 20: BMS JADE – Leckabdichtung

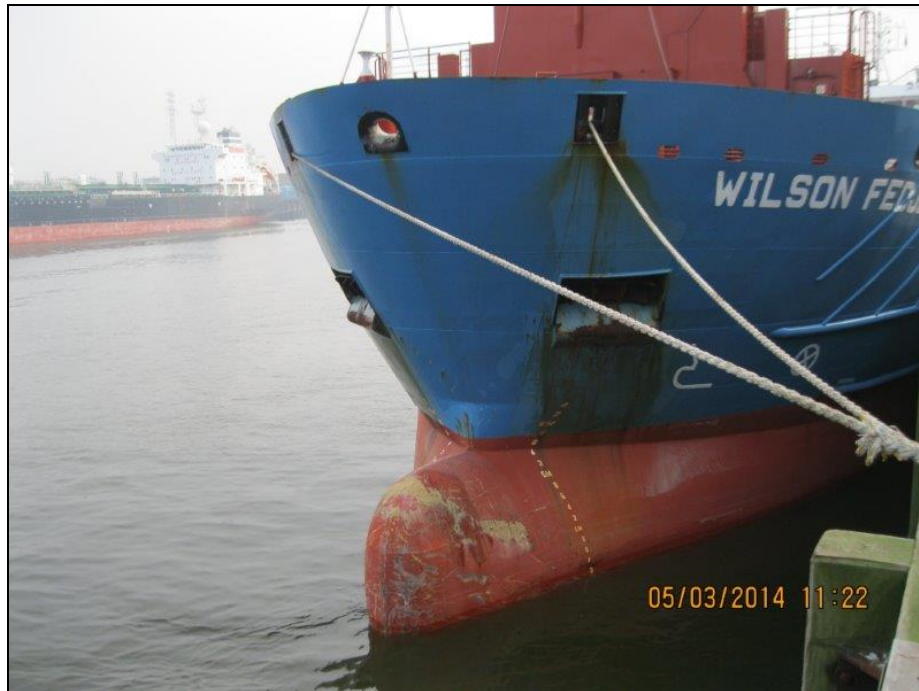
Die WILSON FEDJE wurde bei der Kollision mit dem BMS JADE lediglich im Bereich des Bugwulstes des Schiffes sehr leicht beschädigt (**Abb. 21**).

Abbildung 21: Farbabschürfungen am Bugwulst der WILSON FEDJE

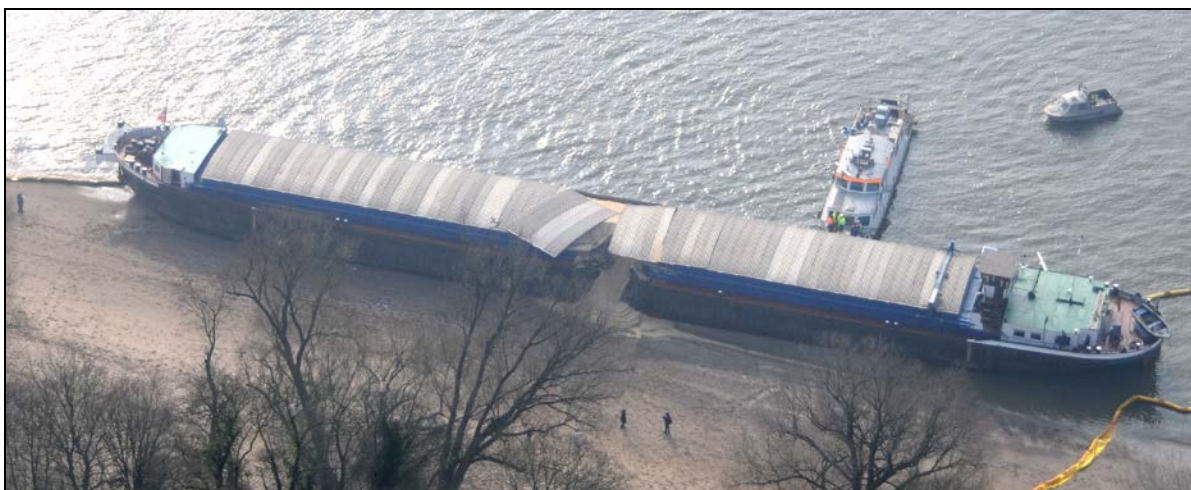
Die JADE wurde an ihrer Backbordseite im Bereich der Schiffsmitte durch den starken Aufprall des Bugwulstes der WILSON FEDJE massiv aufgerissen. Dabei entstand ein mehrere Meter breites Loch im Schiffsrumpf.

Abbildung 22: BMS JADE – Schadensfoto (Gesamtaufnahme)

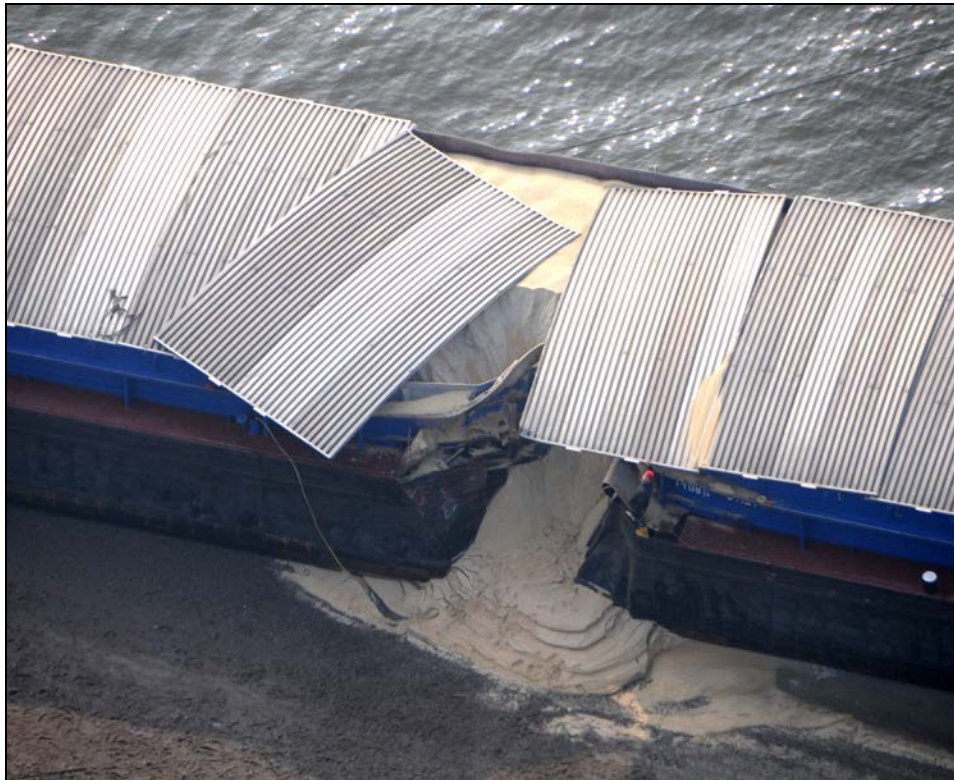
Abbildung 23: BMS JADE – Schadensfoto (Nahaufnahme 1)

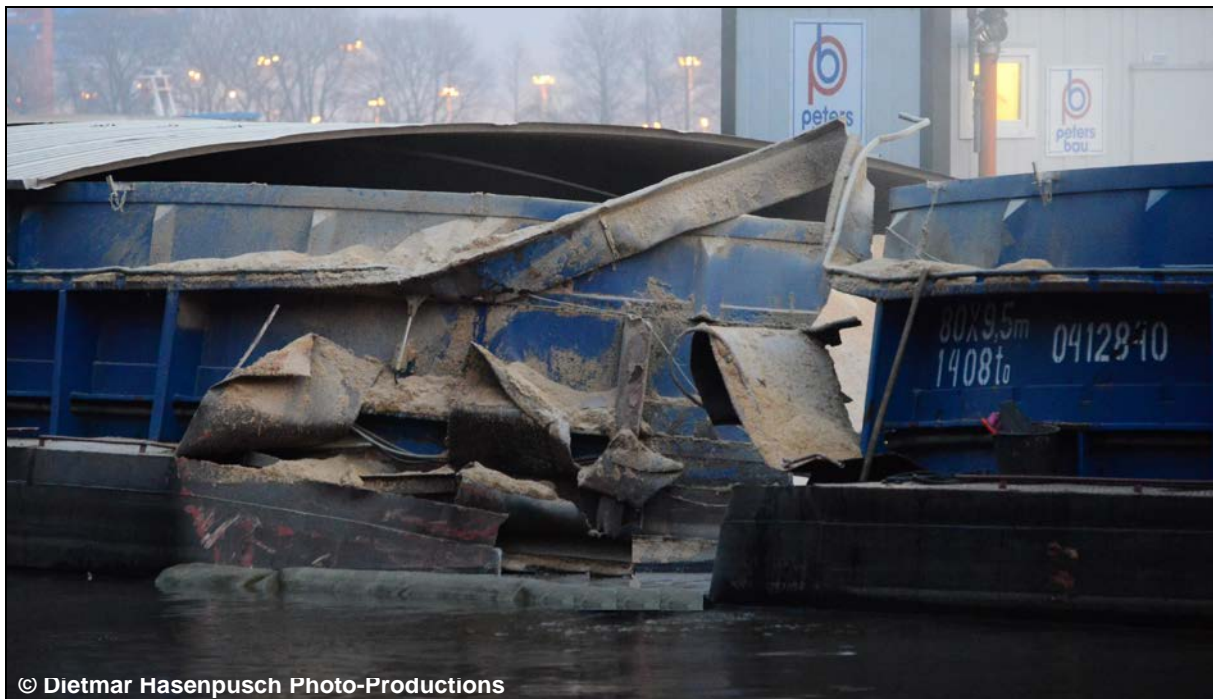
Abbildung 24: BMS JADE Schadensfoto (Nahaufnahme 2)
