Untersuchungsbericht 370/14

Sehr schwerer Seeunfall

**Untergang des Schwimmgreifers ZANDER
und Ertrinken von zwei Seeleuten
am 24. November 2014
in der Nordsee nördlich Norderney**

1. Juli 2016

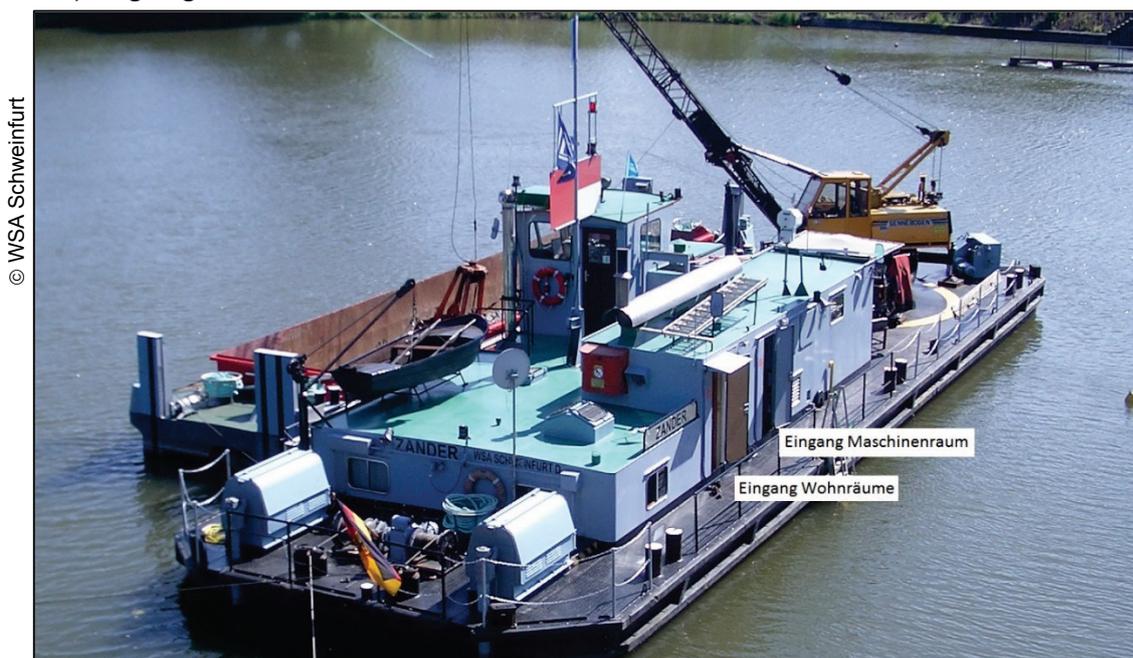
Abbildung 3: Zugänge Wohnräume und Maschinenraum

Die Aufbauten erstreckten sich oberhalb des Maschinenraums, der Wohnräume und teilweise des Stauraums über etwa drei Viertel der Schiffsbreite. Somit verblieben auf dem Hauptdeck an Back- und Steuerbordseite jeweils ein Gangbord von einem Meter Breite. Die Wohnräume und der Maschinenraum waren ausschließlich über jeweils eine Tür und sich anschließendem Niedergang an der Steuerbordseite (s. Abb. 3) zugänglich

Zu Beginn der Überführungsfahrt in Kopenhagen befanden sich die Rettungsmittel im Stauraum. Die Untersucher gehen davon aus, dass sie sich auch zum Zeitpunkt des Unfalls dort befanden. Der Stauraum war nur über das Vorschiff zu erreichen. Nach dem Wassereinbruch konnte dieser Raum nicht mehr betreten werden, die Besatzung war somit von den Rettungsmitteln abgeschnitten.

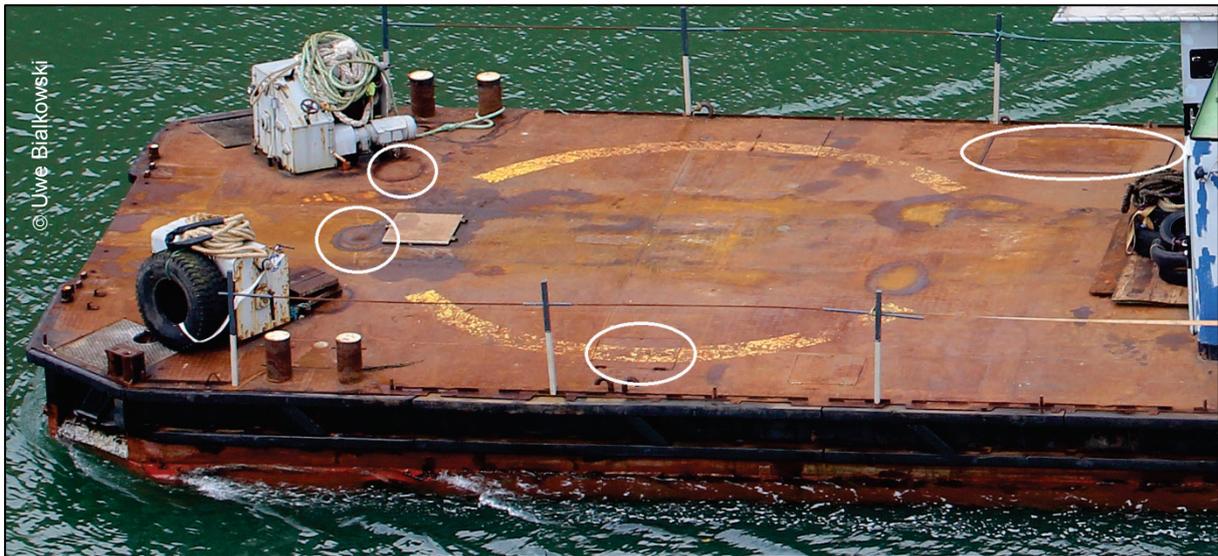
Abbildung 13: Decksöffnungen auf dem Vorschiff

Die Fensterscheiben waren alle geborsten. Die Türen fehlten vollständig, sie lagen teilweise direkt neben dem Wrack. Zwei Mannlöcher auf dem Hauptdeck, die zu den vorderen Ballasttanks gehörten, waren offen. Die dazugehörigen Deckel wurden nicht gefunden. Zwei Lukendeckel über dem Stauraum fehlten ebenfalls, ein Lukendeckel wurde direkt neben dem Wrack gefunden. Die vorgefundenen offenen Mannlöcher und Luken sind in der Abbildung 13 markiert.

Neben den Lüftungsrohren könnte Wasser durch die zahlreichen Decksöffnungen eingedrungen sein. Die fehlenden Mannlochdeckel weisen darauf hin, dass diese nicht ordnungsgemäß verschraubt waren. Die Türen im vorderen Aufbau (s. Abb. 16) hatten eine geringe Süllhöhe und waren nicht wetterdicht¹¹ verschließbar, es ist deshalb wahrscheinlich, dass über sie ebenfalls Wasser in den Stauraum eindrang. Die vorne und achtern angebrachten Rettungsringe wurden, im Gegensatz zu allen anderen Rettungsmitteln, nach dem Untergang nicht gesichtet, möglicherweise wurden sie bereits früher von einer Welle erfasst und außenbords gespült.

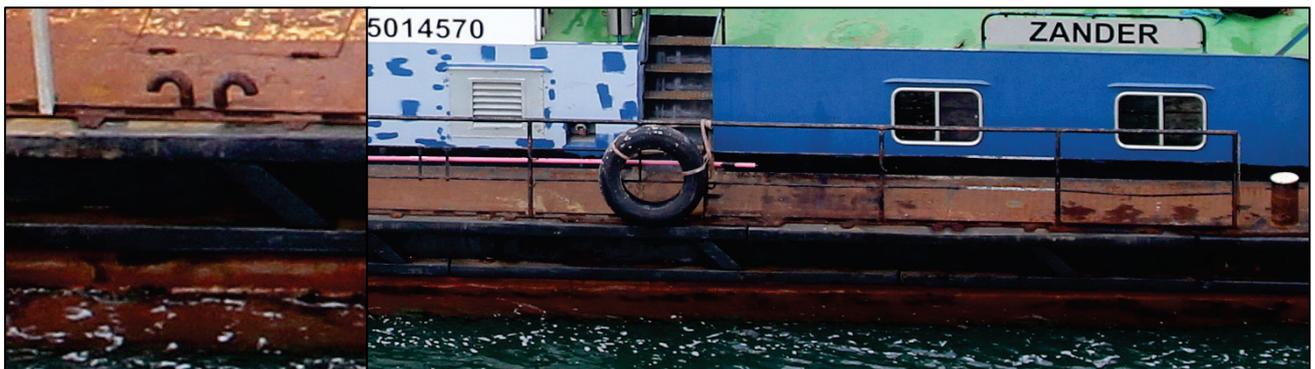
Abbildung 14: Lüftungseintritt und Fenster

Für die ZANDER wurde keine Genehmigung bei der BG Verkehr beantragt. Es ist aber auch offensichtlich, dass die ZANDER sich in einem nicht genehmigungsfähigen Zustand befand. Die Aufnahmen der ZANDER, die bei der Passage des Nord-Ostsee-Kanals am 22.11.14 entstanden, zeigen unter anderem, dass Lüftungsrohre und Lüftungseintritte des Maschinenraums nicht verschlossen waren. Die Fenster (einfachster Bauart) der Unterkünfte waren nicht mit Seeschlagblenden versehen worden.
