UNTERSUCHUNGSRAT
FÜR SICHERHEIT

Mastbruch Harlingen

Der Mast ist im Bild -
aber man ist nicht im Bilde

Den Haag, Juli 2017

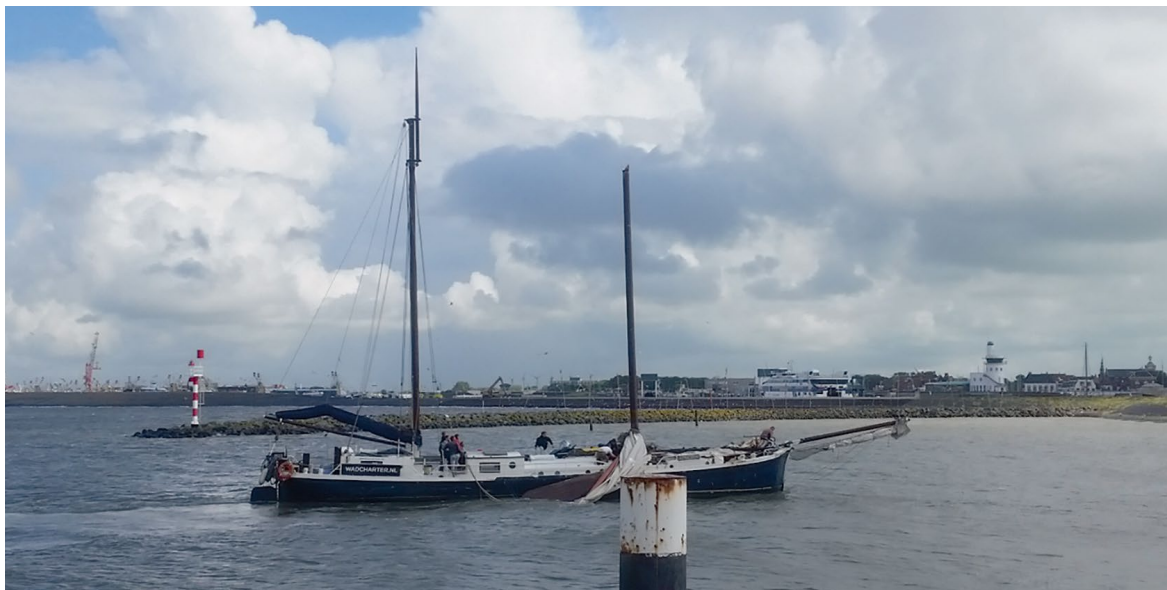
Abbildung 3: Die Amicitia unmittelbar nach dem Mastbruch. Quelle: Umstehende

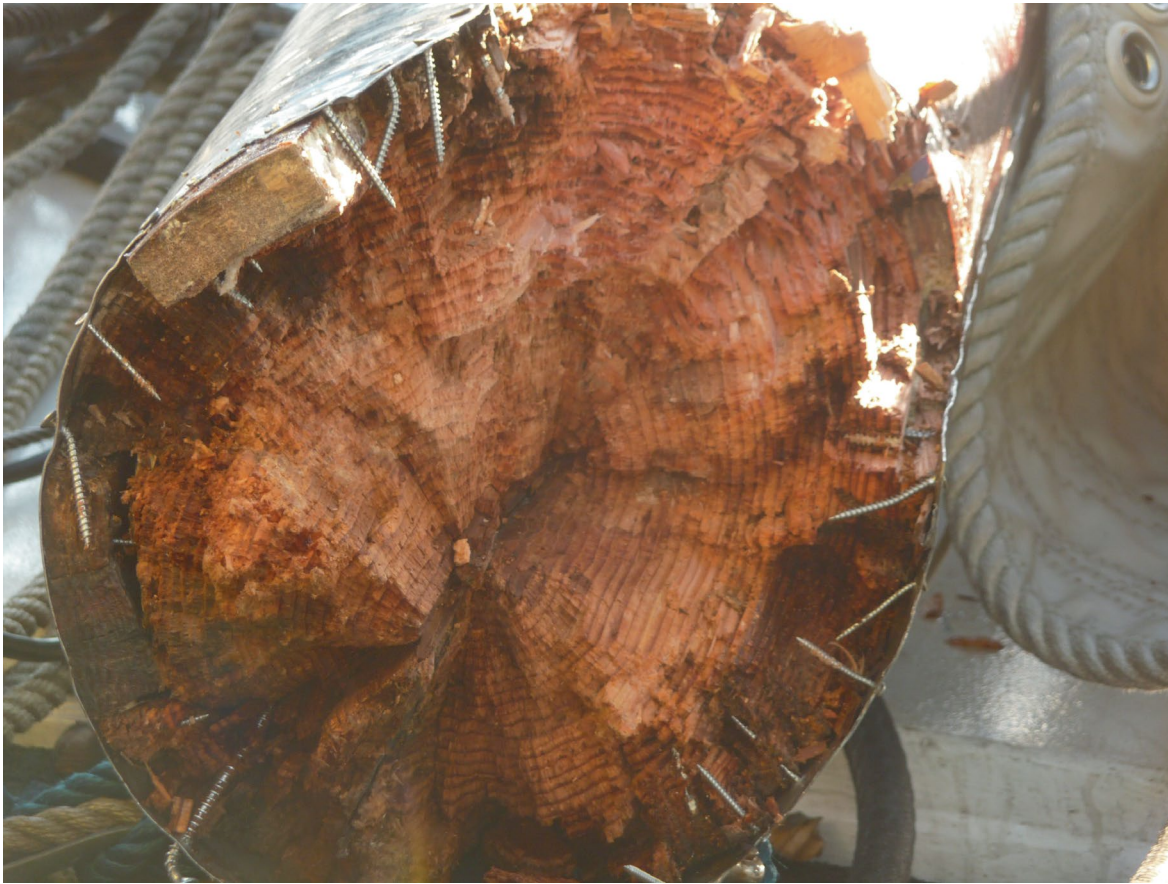
Der Untersuchungsrat hat festgestellt, dass das Holz des Masts im Bereich der Bruchfläche zu 70 bis 75 Prozent von Holzfäule befallen war. Als der Mast brach, wurden die Holzfasern nicht herausgezogen. Das bedeutet, dass die Festigkeit des Holzes in diesem Bereich der Bruchfläche unmittelbar vor dem Bruch sehr gering war.

Der festgestellte Befall ist unter sehr feuchten Bedingungen im Holz entstanden. Feuchtigkeitsmessungen haben in dem Holz hinter der Mastmanschette Werte von mehr als 35 Prozent Holzfeuchtigkeit ergeben, was auf sehr feuchtes Holz hindeutet.¹² Der übliche Feuchtigkeitsgrad beträgt bei Holzmasten 16 bis 20 Prozent. Dieser Wert wurde an anderen Stellen des gebrochenen Masts auch gemessen.

Abbildung 6: Bruchstelle und Zersetzungsspuren. Quelle: Untersuchungsrat für Sicherheit

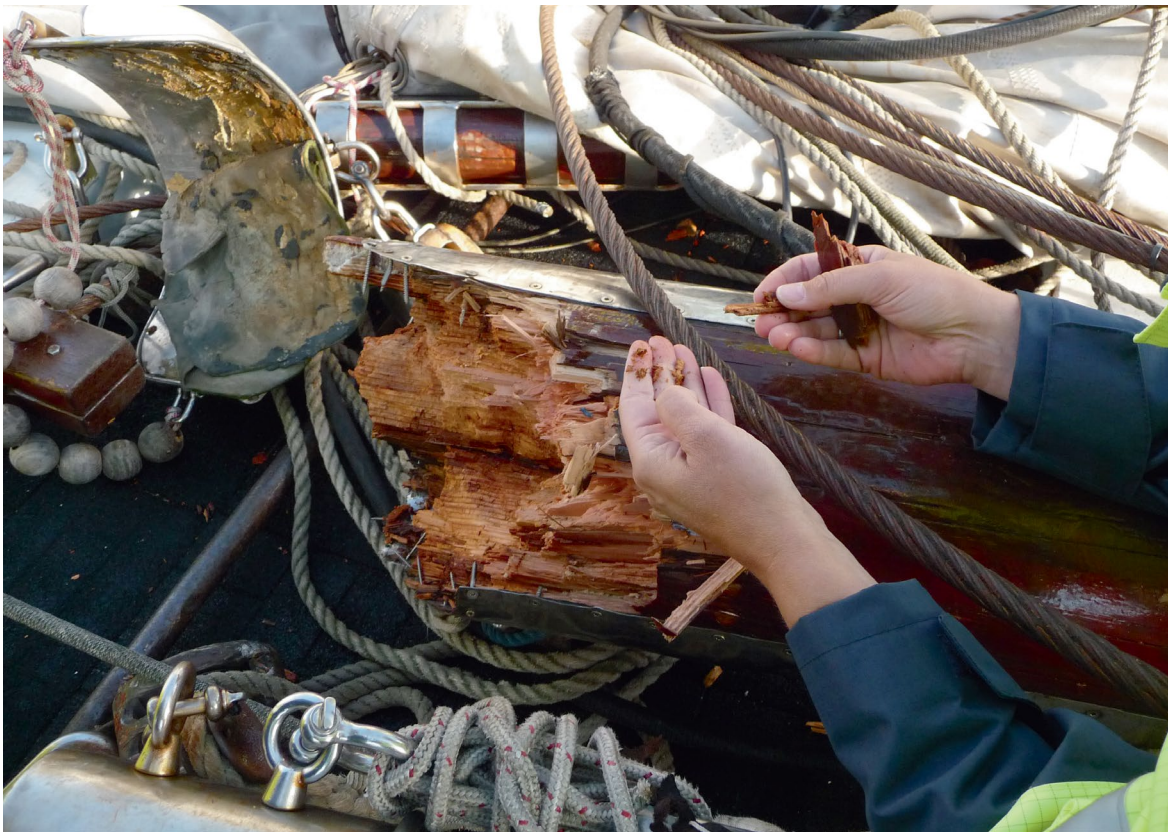
Abbildung 7: Bruchstelle und Zersetzungsspuren. Quelle: Untersuchungsrat für Sicherheit

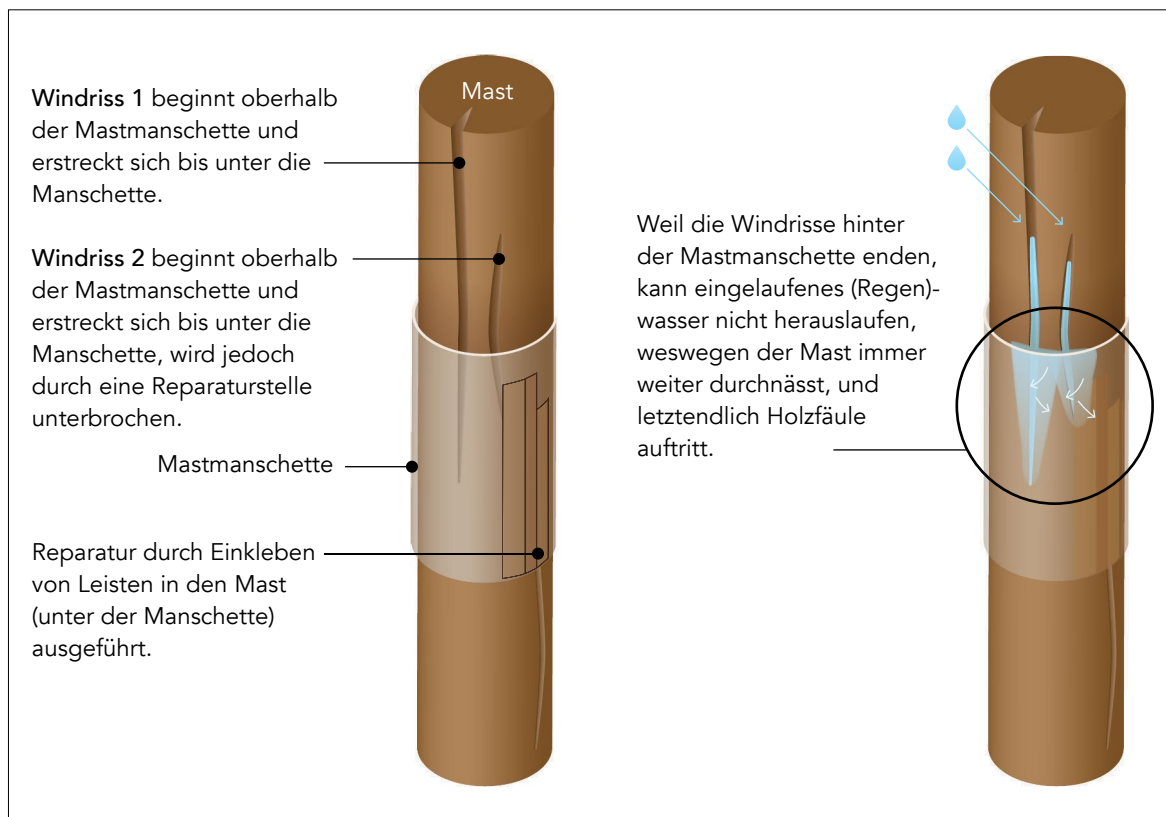
Der hohe Feuchtigkeitsgehalt des Holzes hinter der Mastmanschette lässt sich nur durch einen Wassereintritt hinter dieser Manschette erklären. Bei diesem Prozess der Durchfeuchtung dringt Wasser in den Mast ein und wird dort eingeschlossen. Die Durchfeuchtung im schadhaften Mast der Amicitia ist durch Längsrisse entstanden, auch Windrisse genannt, die oberhalb der Metallmanschette anfangen. Diese Windrisse verliefen bis hinter die Manschette, wodurch Wasser durch diese Risse in das Holz hinter der Metallplatte gelangen konnte. Da die Risse hinter der Manschette endeten und nicht auf der anderen Seite wieder unter der Platte zum Vorschein kamen, konnte es nicht aus dem Windriss herauslaufen. Die hinter der Mastmanschette gelegenen Teile der Windrisse konnten dadurch auch nicht auf natürliche Weise trocknen.

Abbildung 8: Schematische Darstellung der Situation hinter der Mastmanschette. Zeichner: Joris Fiselier

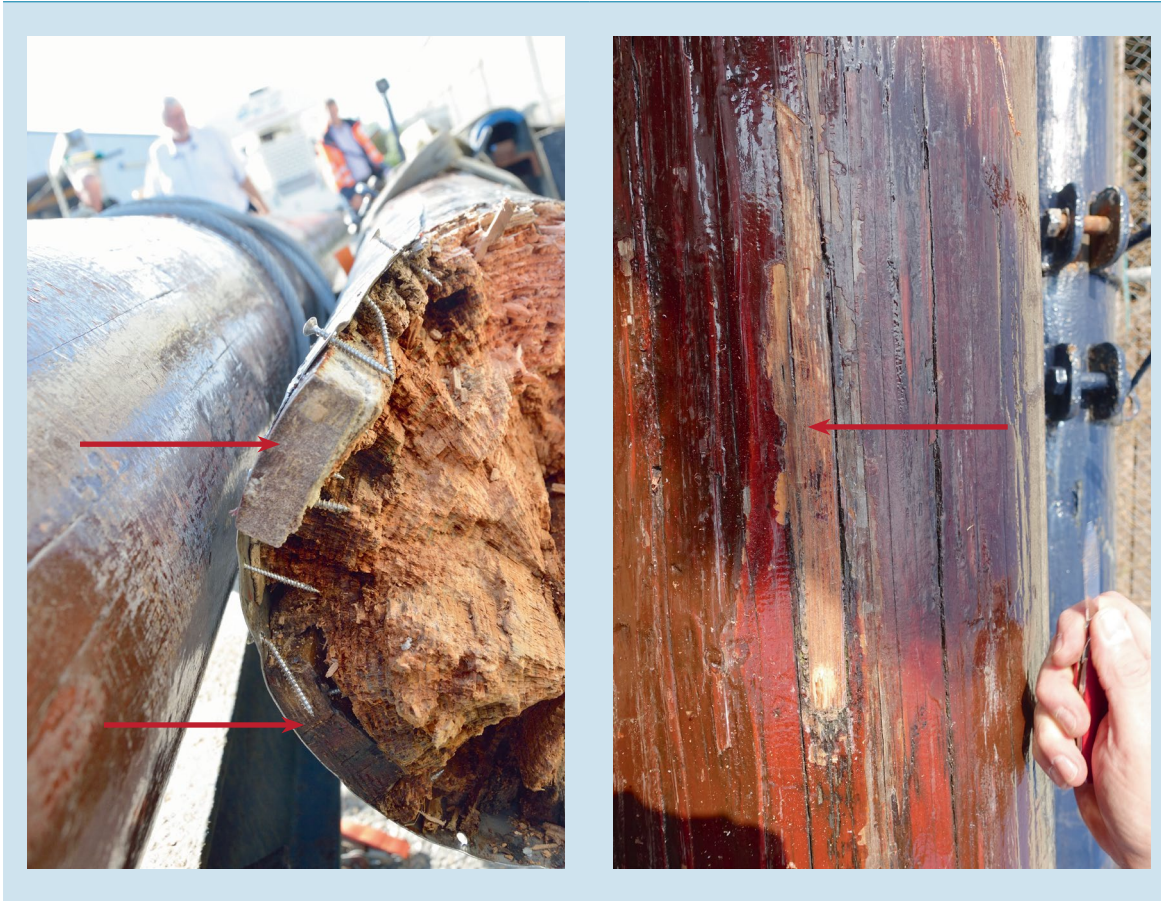
Nachdem der Zimmermann die Instandsetzungsarbeiten ausgeführt hatte, wurde der Mast von dem Wartungsmitarbeiter dreimal und von einem Assistenten zweimal lackiert; anschließend wurde die Manschette wieder am Mast montiert. Die an dem Mast ausgeführten Arbeiten wurden von dem Schiffsführer nicht kontrolliert. Er verließ sich auf die Sachkenntnis des Wartungsmitarbeiters und des Zimmermanns.

Abbildung 11: Reparaturstellen am Mast der Amicitia. Quelle: Untersuchungsrat für Sicherheit

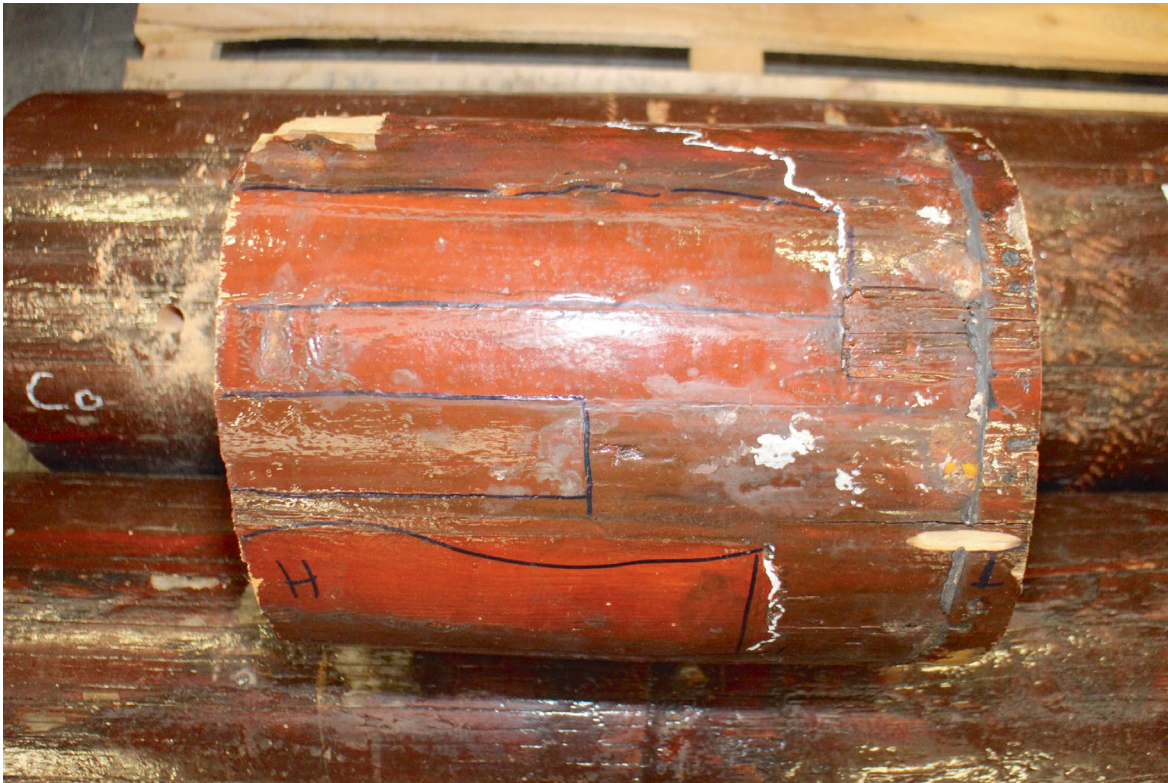
Abbildung 12: Mastbereich hinter der Mastmanschette mit sichtbaren Reparaturen. Quelle: Untersuchungsrat für Sicherheit

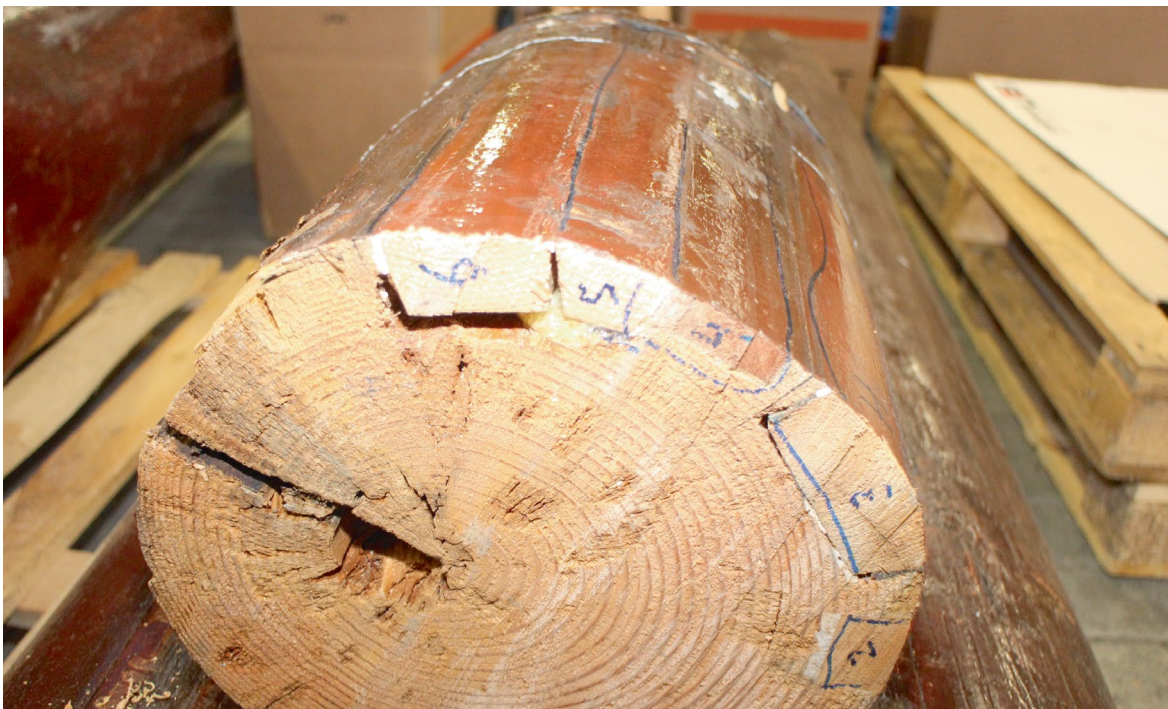
Abbildung 13: Querschnitt im Mastbereich hinter der Mastmanschette mit Reparaturleisten. Quelle: Untersuchungsrat für Sicherheit

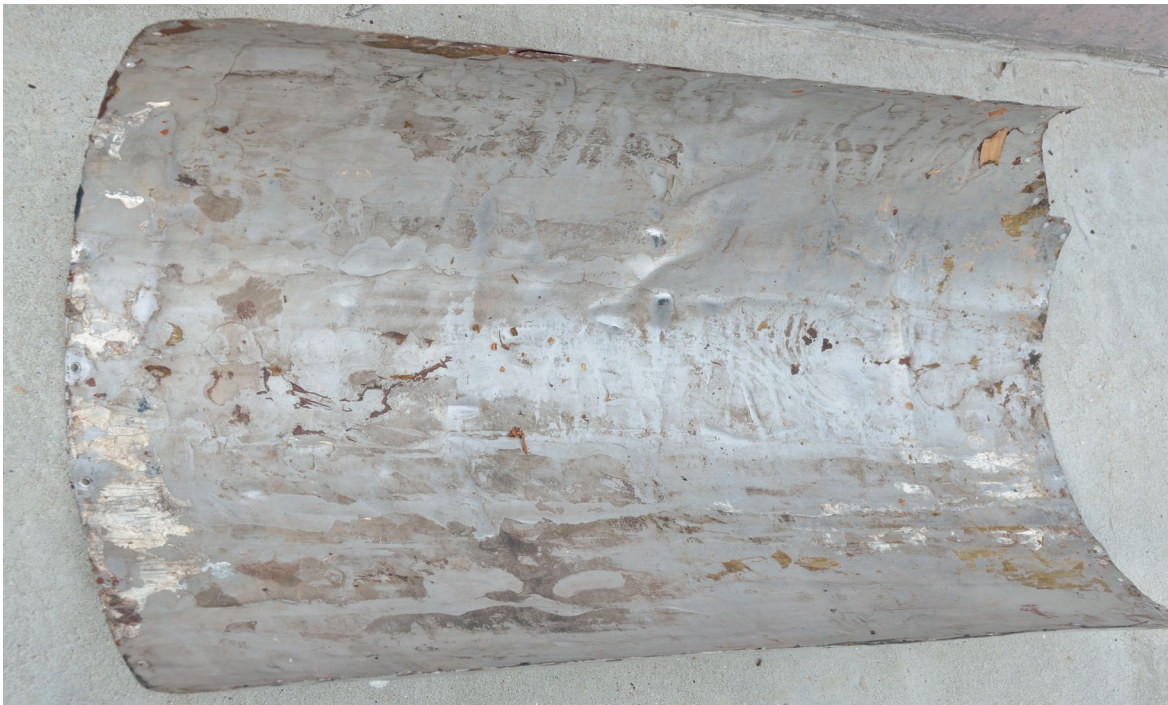
An der Innenfläche der Mastmanschette sind ausgehärtete Reste von Fugenmassen und Klebstoff festgestellt worden. Dies lässt erkennen, dass die Stahlmanschette zunächst auf dem soeben reparierten Holz und ohne eine dazwischen aufgetragene Lackschicht angebracht wurde. Durch die Windrisse, die sich von einem Punkt oberhalb der Mastmanschette bis in den Bereich hinter der Mastmanschette erstreckten, konnte Feuchtigkeit, die in diesen Windrissen eindrang, nicht mehr austreten. Ein Teil des Wassers wurde daraufhin von den unlackierten Leisten hinter der Manschette aufgesogen. Bis zur Demontage der Stahlmanschette Anfang 2015 konnte im Mast daher durchaus ein Feuchtigkeitsstau im Kern des Mastes und in dem Bereich der Reparaturen hinter der Mastmanschette auftreten.

Abbildung 14: Innenfläche der Mastmanschette mit ausgehärteten Klebstoffresten. Quelle: Untersuchungsrat für Sicherheit

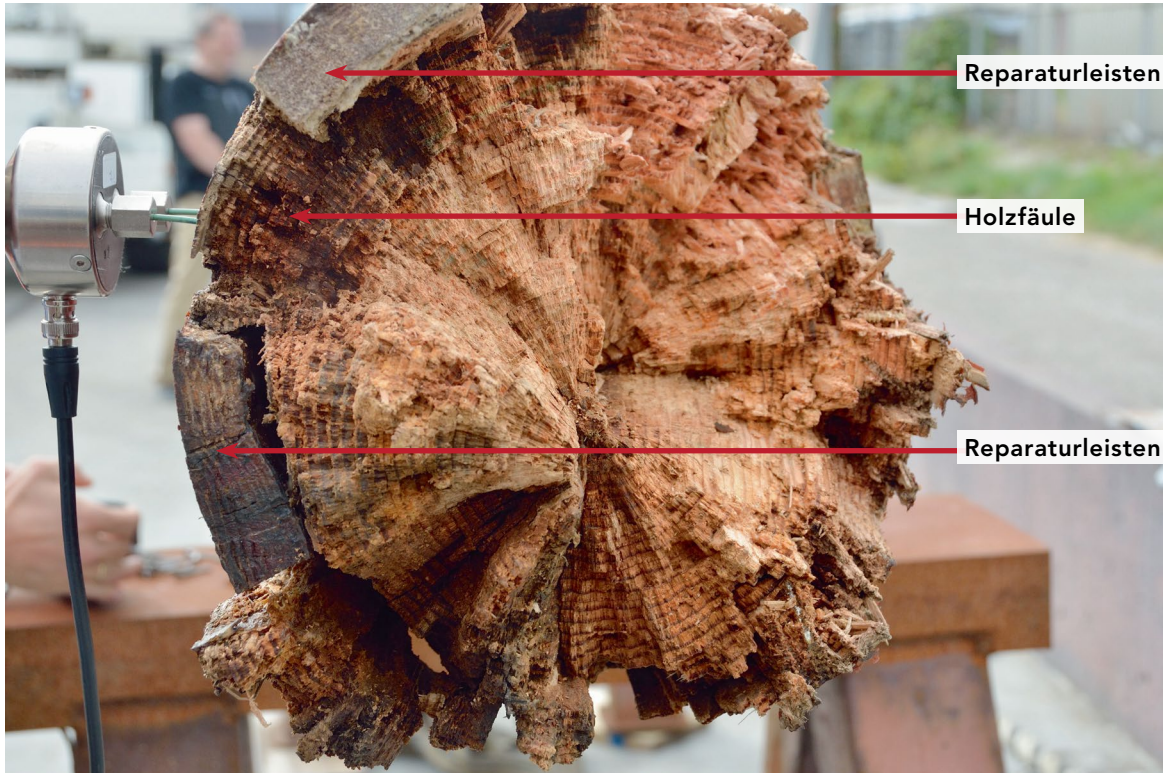
Der Untersuchungsrat hält es für sehr wahrscheinlich, dass die Holzfäule bei der Instandsetzung und Verklebung der zusätzlichen Leisten Anfang 2015 hätte erkannt werden können.

Abbildung 15: Reparaturleisten und dahinter befindlicher Schadbereich. Quelle: Polizei

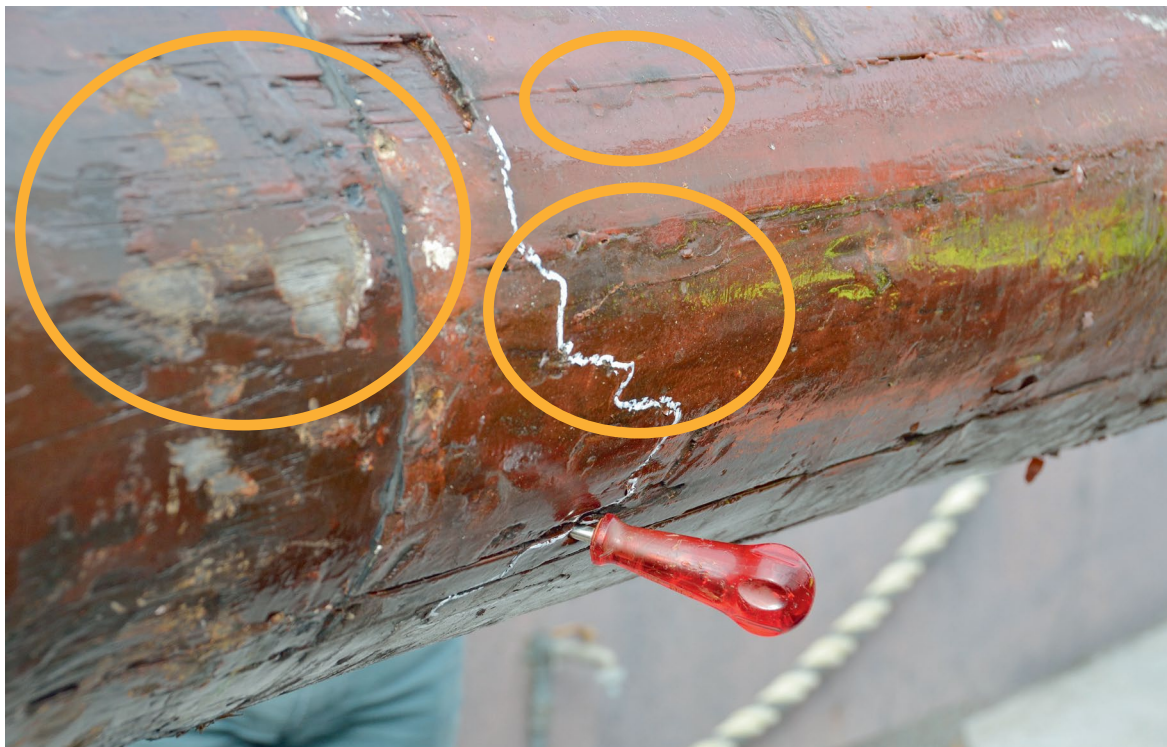
Nachdem der Mast wieder eingesetzt worden war, fanden daran keine weiteren Kontrollen statt. Allerdings haben sich seither rings um die Mastmanschette sichtbare dunkle Zonen auf der Holzoberfläche gebildet. Als die Manschette nach dem Mastbruch abgenommen wurde, um den Mast zu untersuchen, zeigte sich, dass sich diese dunklen Zonen im Holz hinter der Manschette fortsetzten. Der Untersuchungsrat hält es für sehr wahrscheinlich, dass ein Teil dieser dunklen Zonen schon mehr als ein Jahr vor dem Unglück vorhanden und damit lange Zeit vor dem Unglück sichtbar war. Die dunklen Zonen in Kombination mit dem vorhandenen Windriss über der Mastmanschette bildeten zusammen ein starkes Indiz für Holzfäule im Mast.

Abbildung 16: Dunkle Stellen im Holz hinter der Mastmanschette. Quelle: niederländische Polizei

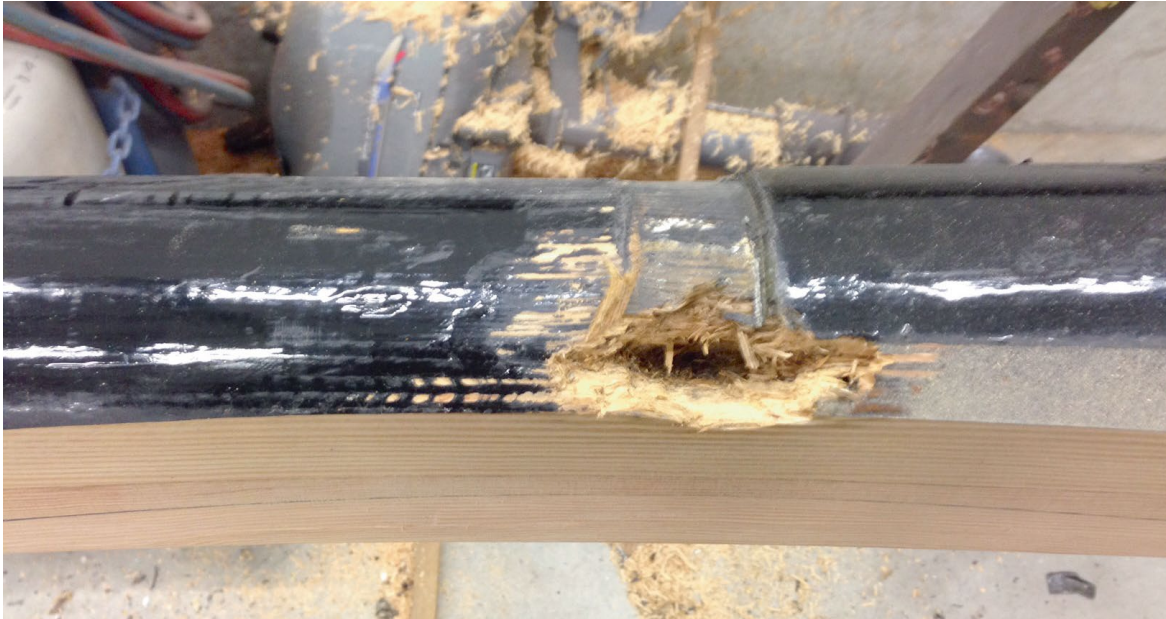
Wenn ein Windriss hinter den befestigten Beschlägen endet, nimmt die Gefahr eines Feuchtigkeitsstaus hinter dem Befestigungsmaterial schnell zu, da das Wasser, das in den Windriss läuft, nicht mehr austreten kann.

Abbildung 18: Beispiel von Holzfäule unter einer Befestigungsstelle an einem Holzmast. Quelle: Jachtwerf fa. M. van Duivendijk

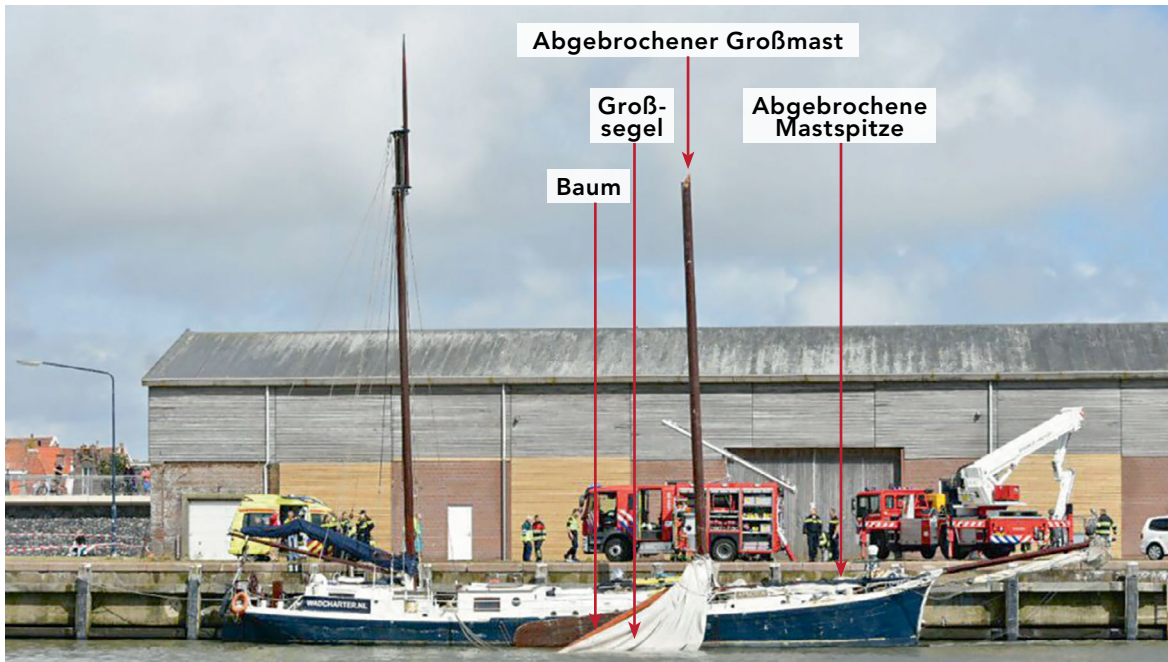
Abbildung 26 zeigt ein Foto, auf dem die Amicitia von der Seite zu sehen ist. Auf diesem Foto ist sichtbar, wo die verschiedenen Teile gelandet sind.

Abbildung 26: Schadensbild der Amicitia. Foto: niederländische Straßen- und Wasserbaubehörde.

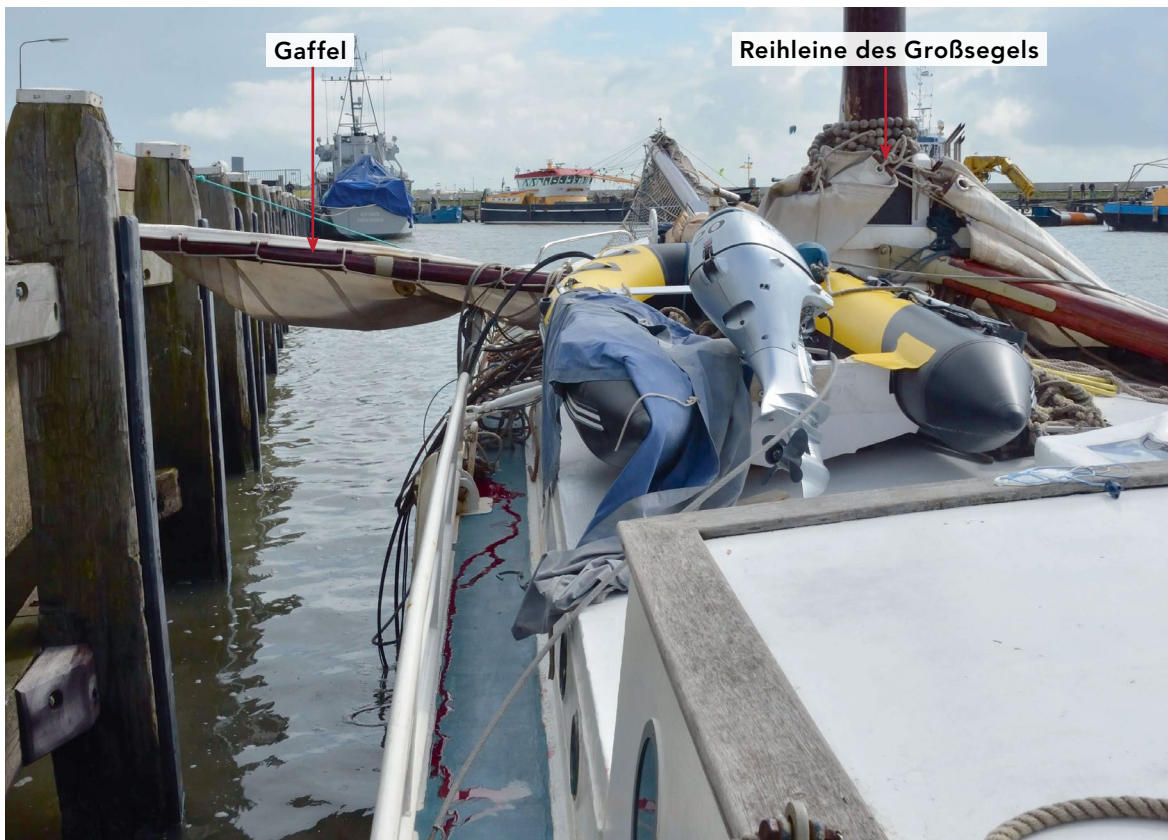
Abbildung 27: Schadensbild Backbordseite. Foto: niederländische Polizei

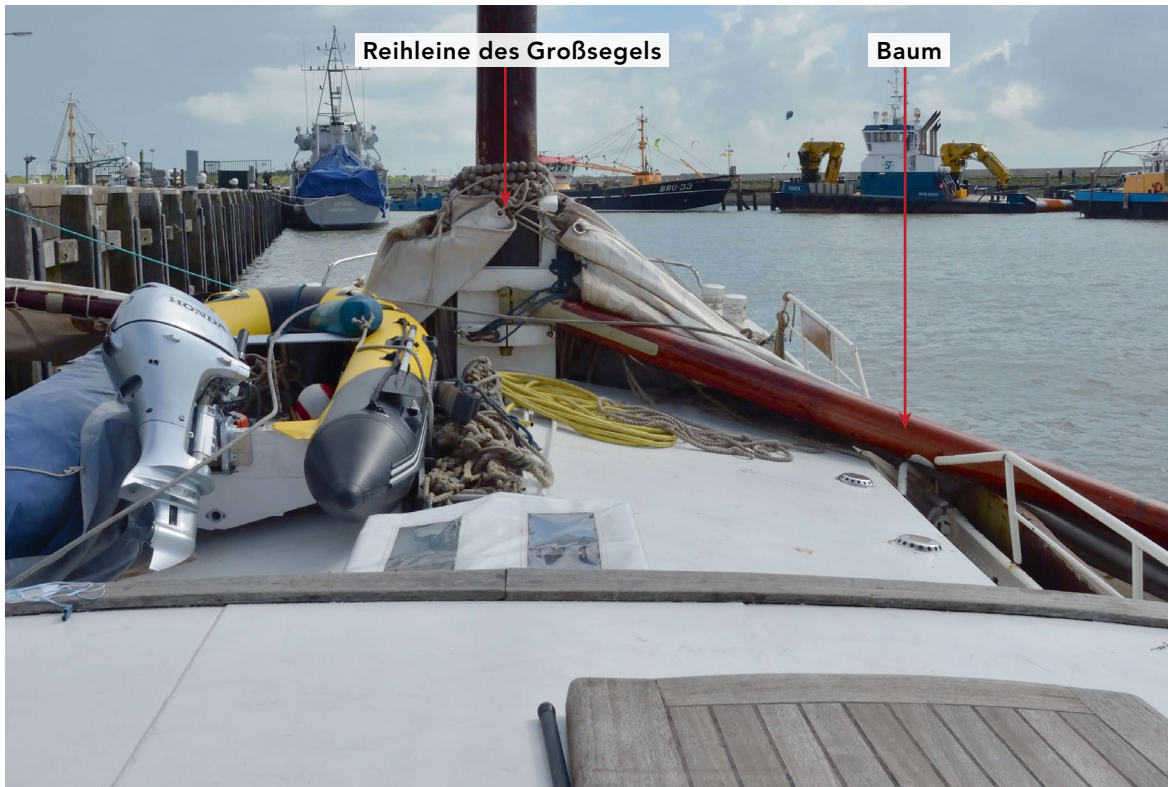
Abbildung 28: Schadensbild Steuerbordseite. Foto: niederländische Polizei

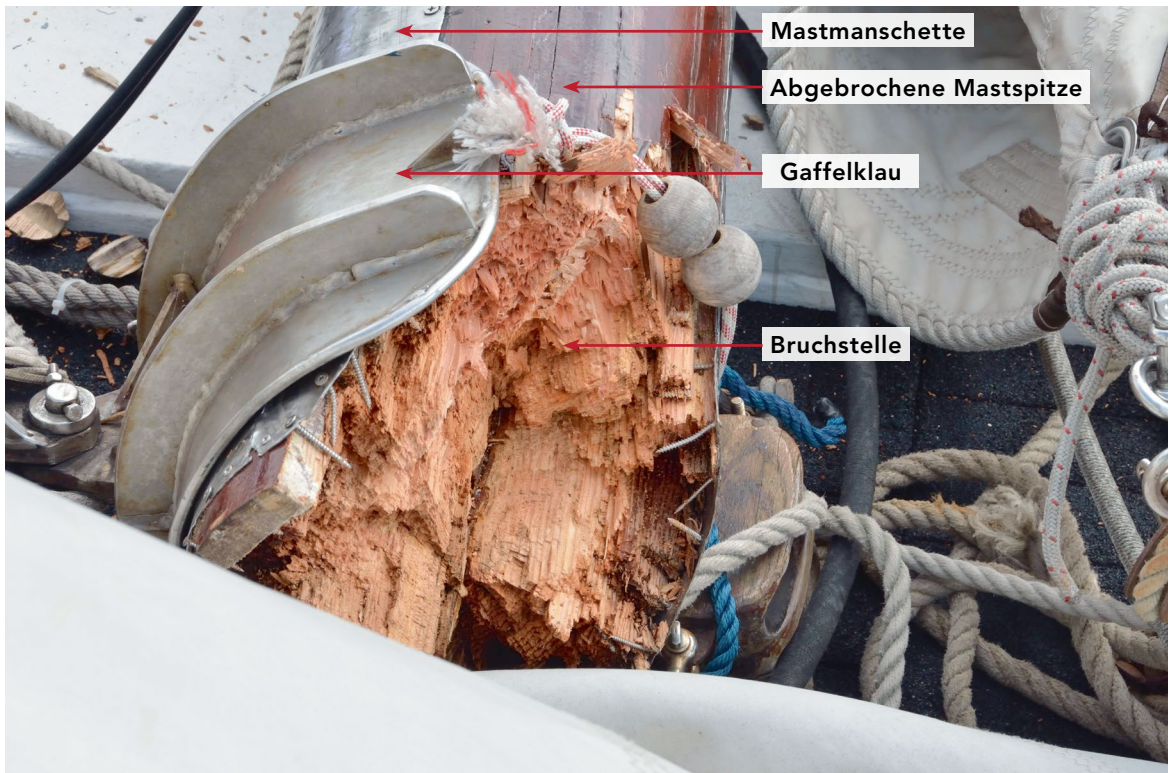
Abbildung 29 zeigt ein Foto der Bruchstelle der gebrochenen Mastspitze, das auf dem Vordeck der Amicitia aufgenommen wurde. Auf diesem Foto ist sichtbar, wo die Gaffelklau gegen die Mastmanschette drückte.

Abbildung 29: Bruchstelle der abgebrochenen Mastspitze. Foto: niederländische Polizei

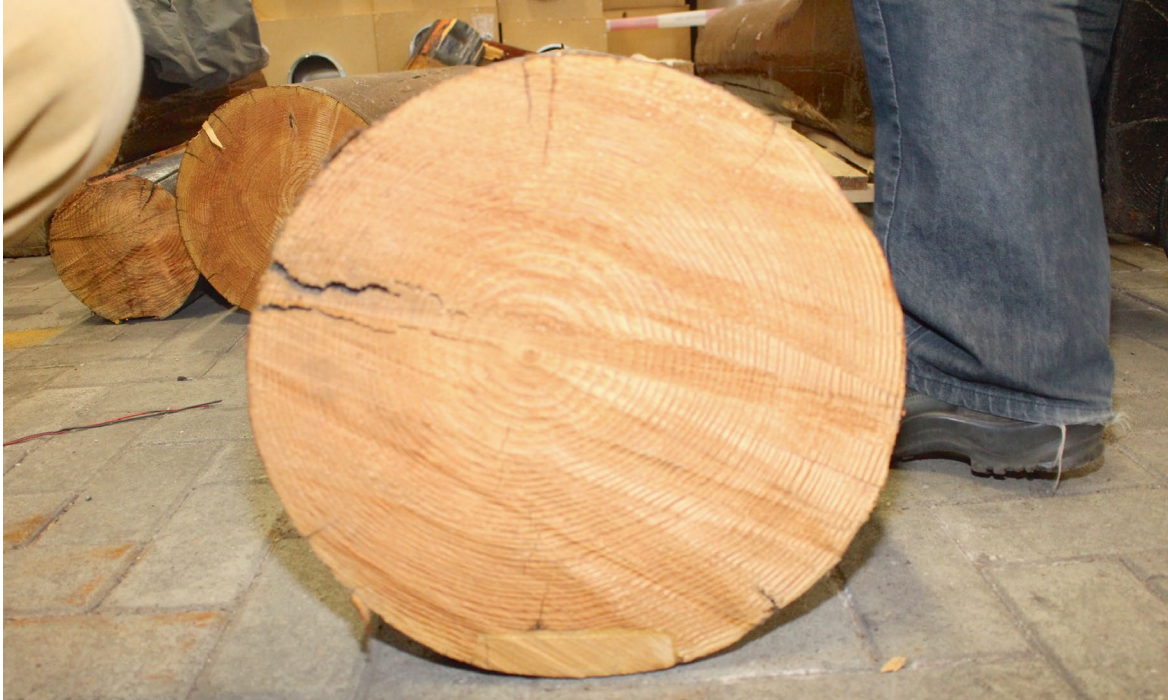
Der Mast, der das Unglück verursacht hatte, besteht aus massivem Holz und ist aus einem einzigen Baum gesägt und später bearbeitet worden. Die Detailarbeiten sind, sofern sich dies beurteilen ließ, auf konventionelle Weise ausgeführt worden. Der Mittelpunkt dieses Baums befindet sich zum überwiegenden Teil ziemlich genau in der Mitte des Mastquerschnitts. Es sind verschiedene größere und auch kleinere, vom Zentrum aus verlaufende Windrisse sichtbar.

Abbildung 35: Querschnitt durch den Mast. Foto: Untersuchungsrat für Sicherheit

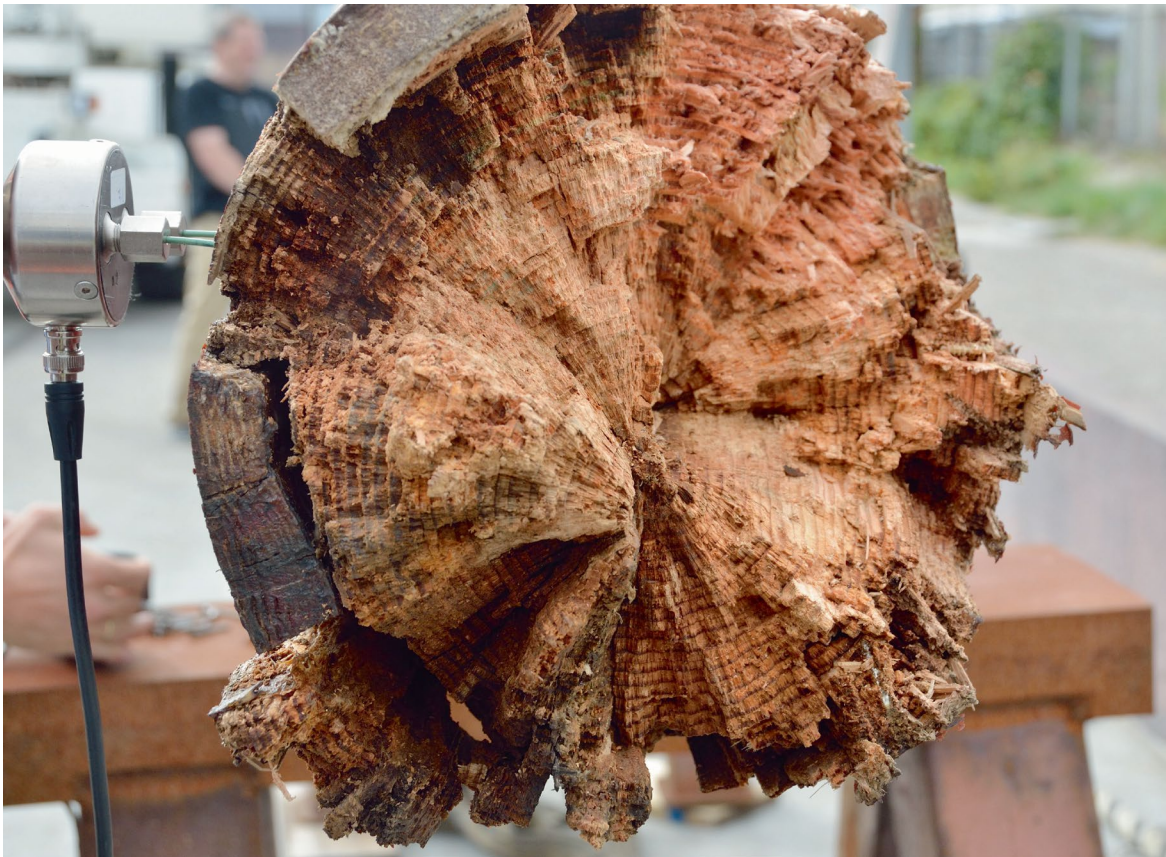
Der Mastschaden, der letztlich zum Bruch führte, ist durch eine Kombination aus der Abdeckung von Rissen hinter der Mastmanschette und der dadurch verursachten Blockierung von Feuchtigkeit entstanden, die nicht mehr über diese Windrisse abgeleitet wurde.

Abbildung 37: Bruchstelle des Masts. Foto: niederländische Polizei

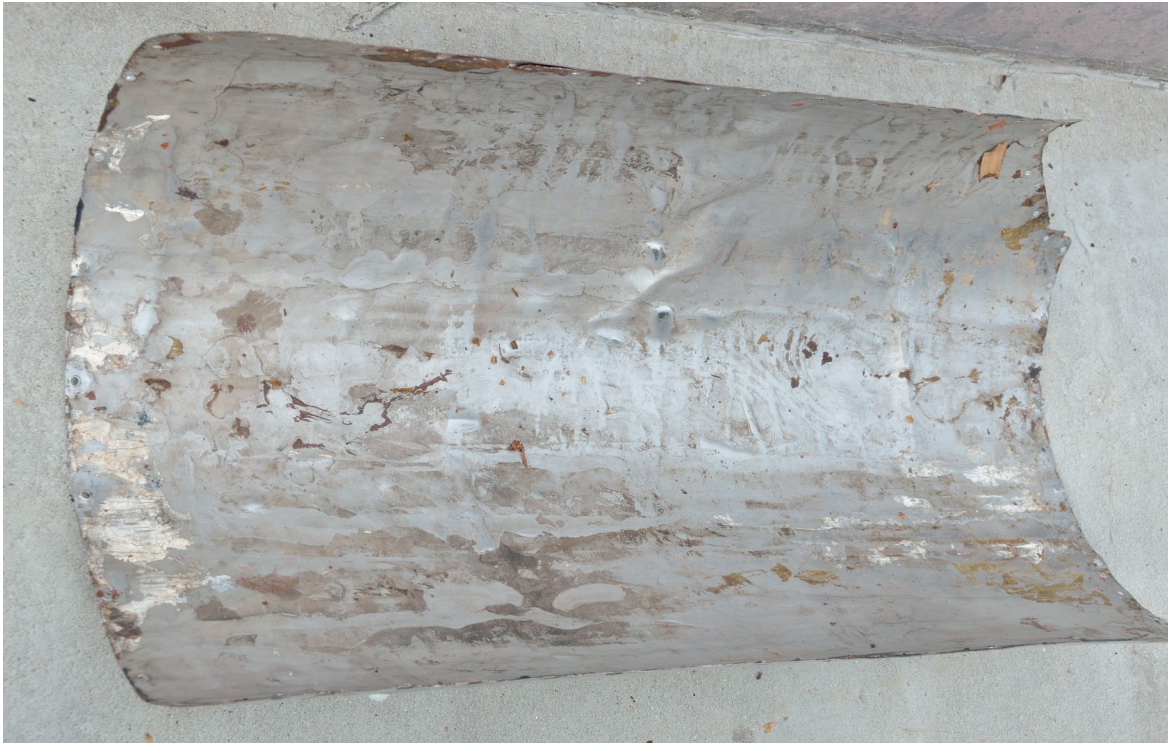
An der Innenfläche der Mastmanschette sind ausgehärtete Reste von Fugenmassen und Klebstoff festgestellt worden.

Abbildung 38: Innenfläche der Mastmanschette. Foto: niederländische Polizei

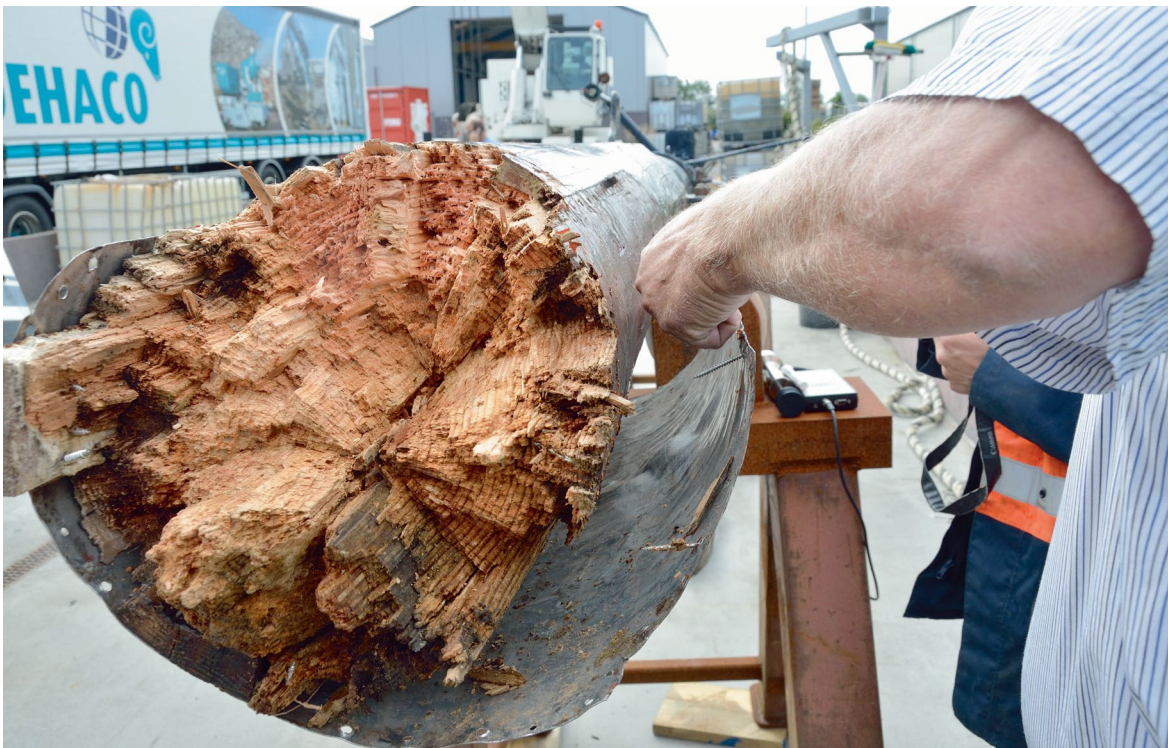
Die Untersuchung hat ergeben, dass beim Lösen der Schrauben, mit denen die Manschette am Mast befestigt war, unterschiedliche Kräfte erforderlich waren. Bei einem Teil der Schrauben wurde nur sehr wenig Kraft benötigt, um diese aus dem Holz herauszuschrauben.

Abbildung 39: Entfernung von Schrauben der Mastmanschette. Foto: niederländische Polizei

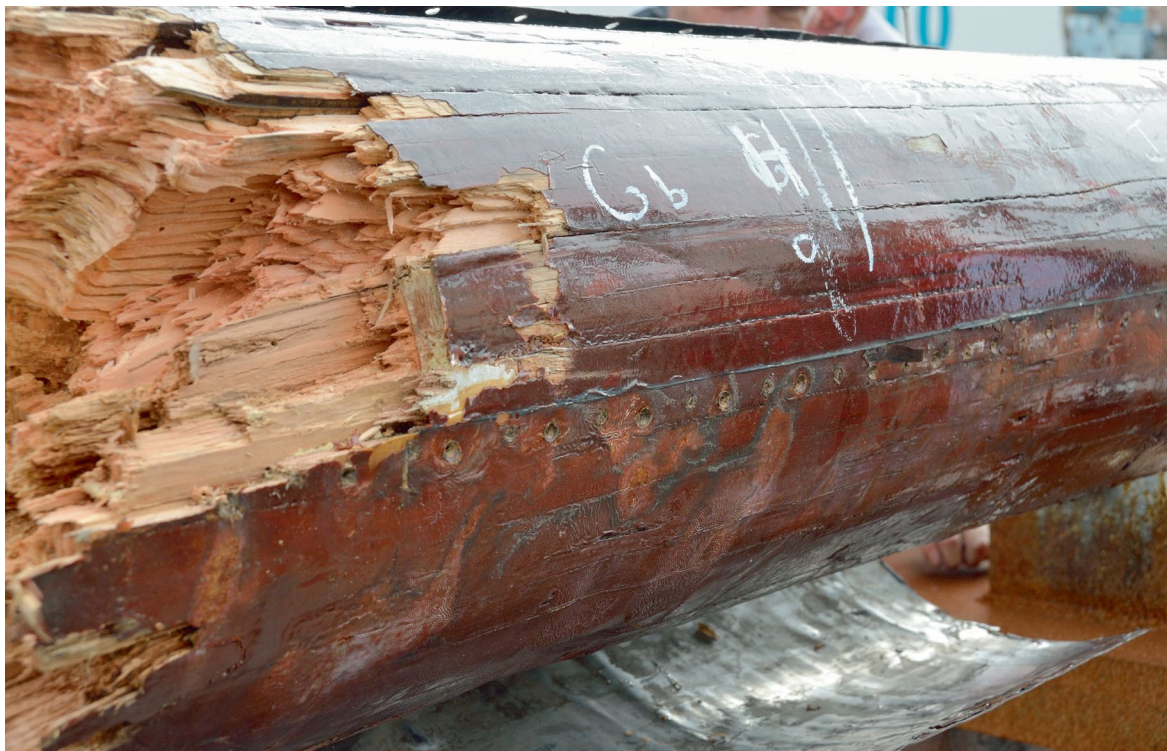
Abbildung 39: Ansicht des Masts unter der Manschette. Foto: niederländische Polizei

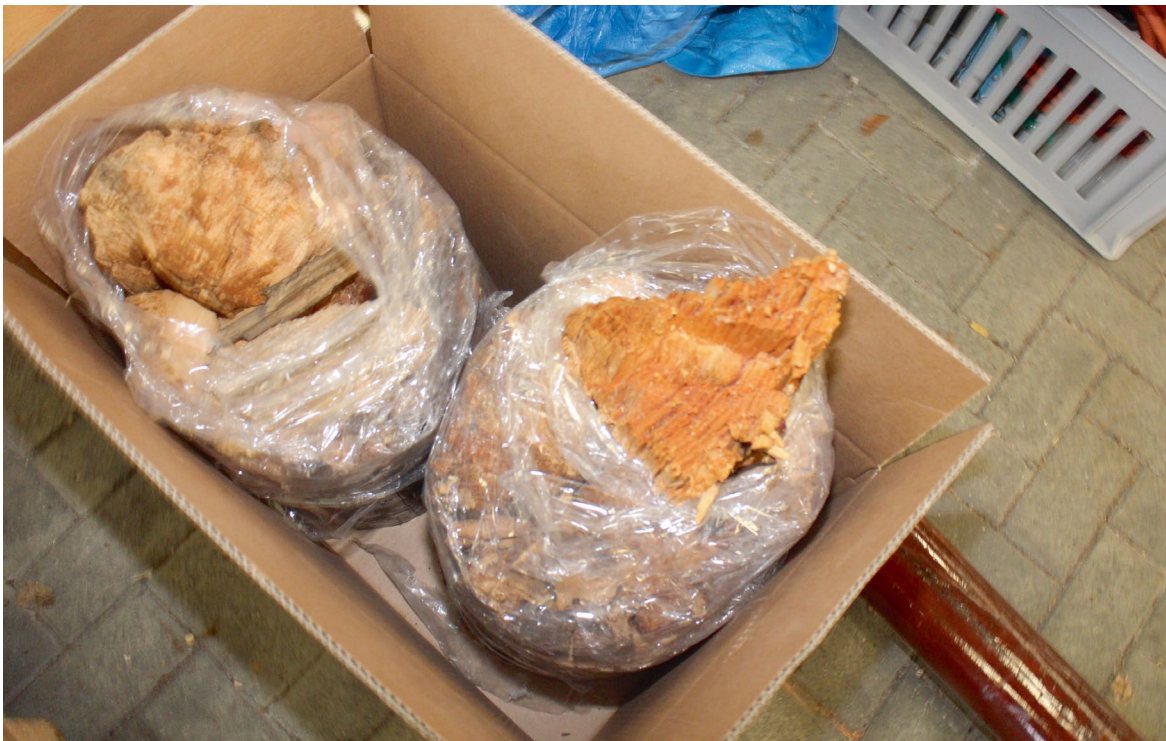
Abbildung 40: Bruchstelle mit zersetztem Holz. Foto: Untersuchungsrat für Sicherheit

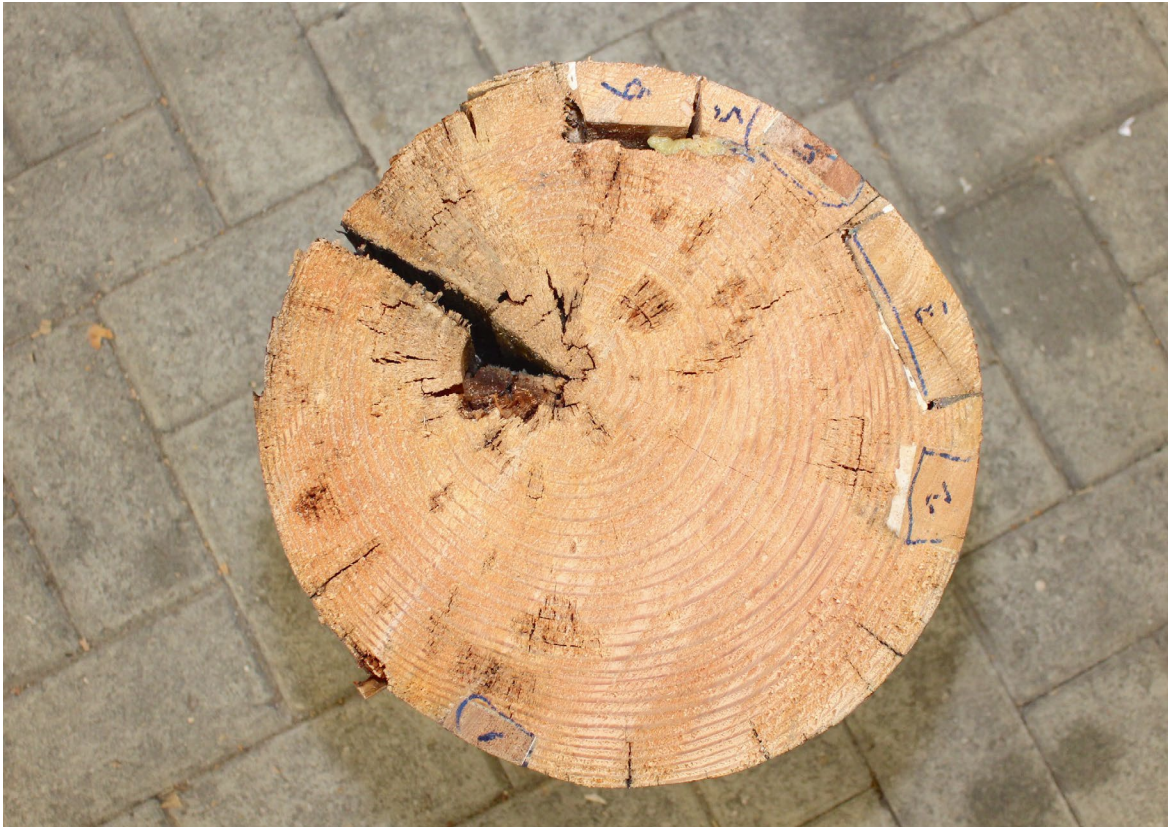
Abbildung 43: Querschnitt in der Nähe der Bruchstelle. Foto: Untersuchungsrat für Sicherheit

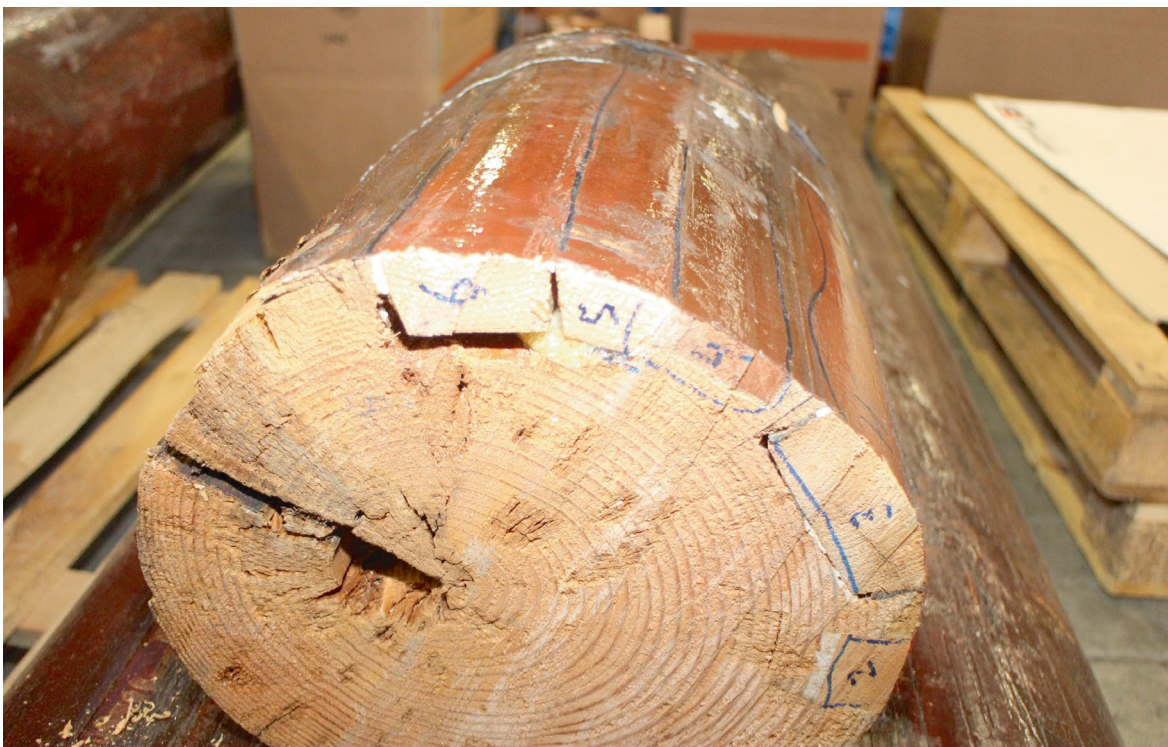
Abbildung 44: Querschnitt mit eingeklebten Leisten. Foto: Untersuchungsrat für Sicherheit
