UNTERSUCHUNGSRAT
FÜR SICHERHEIT

Mastbruch Harlingen

Der Mast ist im Bild -
aber man ist nicht im Bilde

Den Haag, Juli 2017

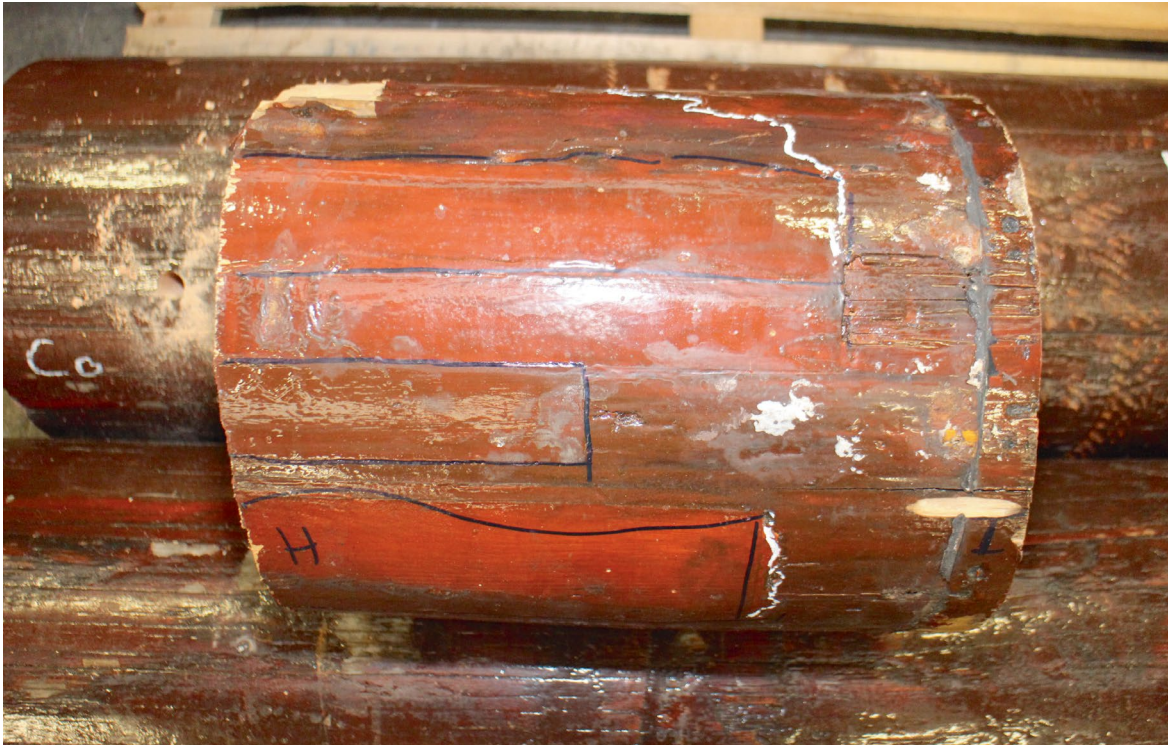
Abbildung 45: Seitenansicht der eingeklebten Leisten. Foto: Untersuchungsrat für Sicherheit

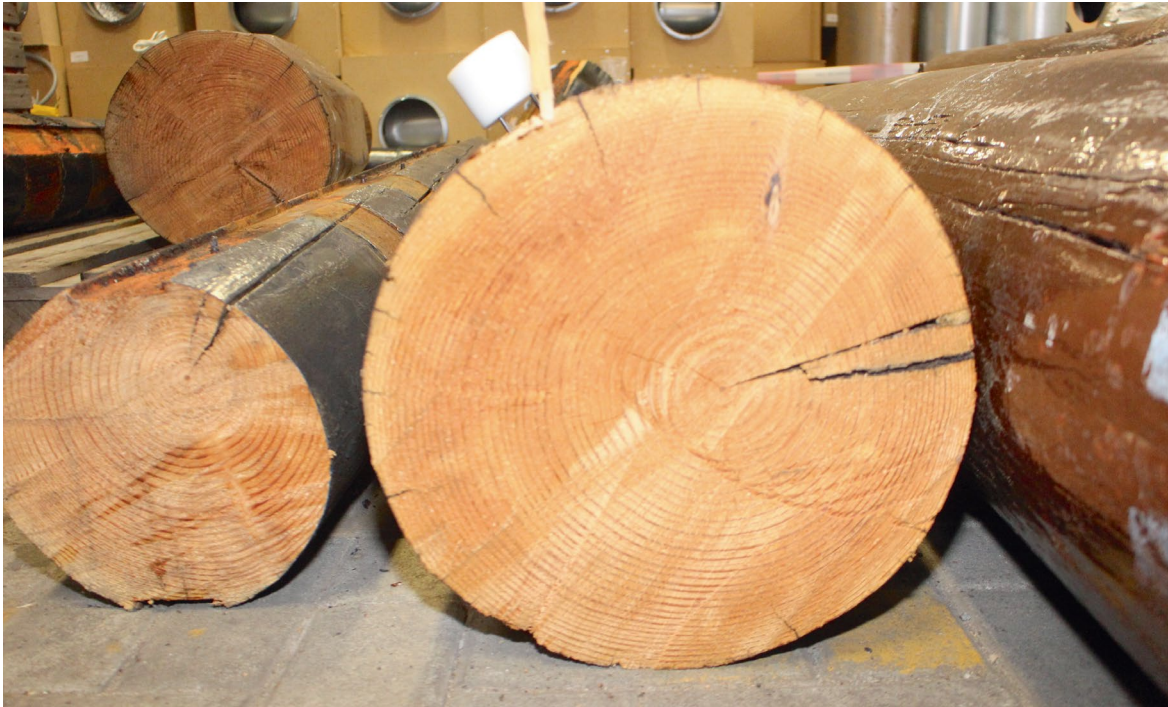
FAbbildung 47: Gut sichtbar ist, dass der große Windriss rechts bis zur Mitte des Masts reicht. Foto: Untersuchungsrat für Sicherheit
