**Bundesstelle für Seeunfalluntersuchung**  
**Federal Bureau of Maritime Casualty Investigation**  
Bundesoberbehörde im Geschäftsbereich des Bundesministeriums  
für Verkehr und digitale Infrastruktur

Untersuchungsbericht 189/14

Schwerer Seeunfall

**Kollision des Segelschiffes NOBILE mit dem  
Baustellenfahrzeug WERKER auf der  
Flensburger Förde am 30. Mai 2014**

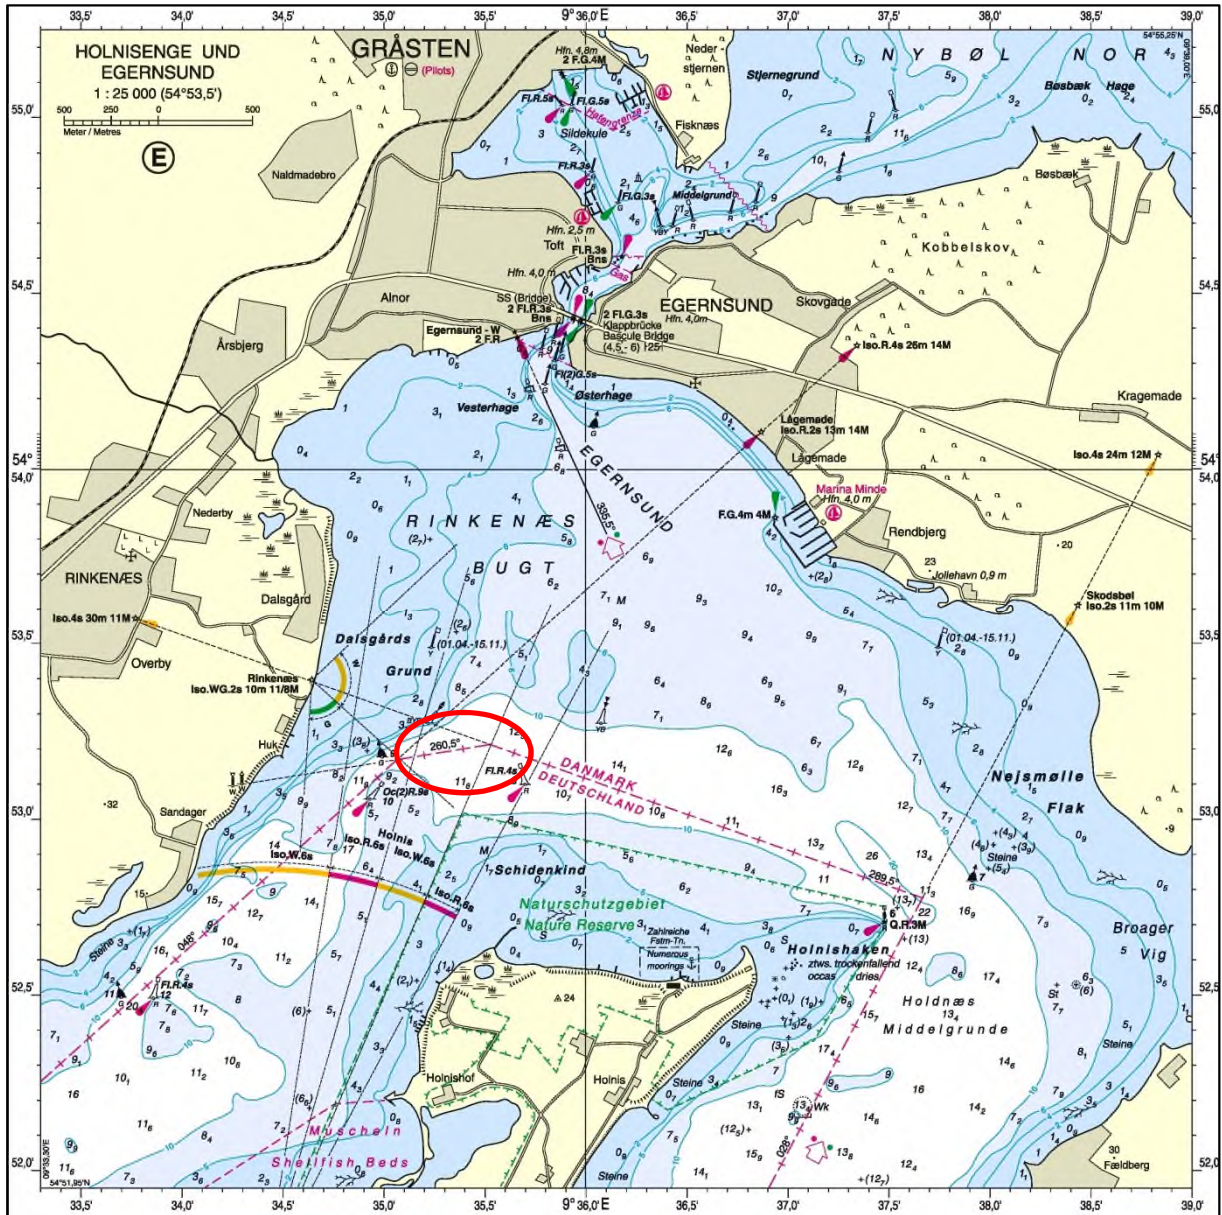
Abbildung 3: Seekarte mit Unfallposition<sup>4</sup>

<sup>4</sup> Der gesamte dargestellte Bereich liegt innerhalb des Gebietes, das kein Fahrwasser im Sinne der SeeSchStrO ist. Siehe auch Pkt. 4.3.1.1 des Berichts.

Im Bereich nördlich der Tonne 9 und des Ost-Kardinal-Zeichens am Rande des Dalsgårds Grund befinden sich unmittelbar an den Tonnen beginnend Flachwassergebiete. Im Bereich südlich der Tonne 10 betragen die Wassertiefen ca. 5 Meter (siehe Abbildung 3).

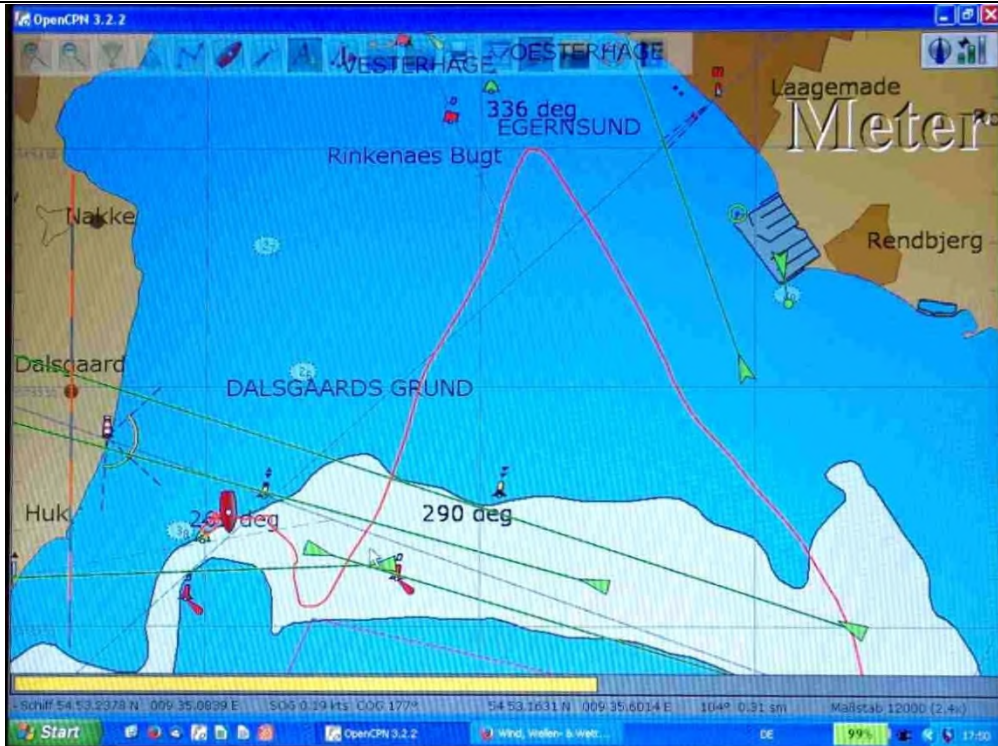
Abbildung 5: Track der NOBILE, von deren Plotter ab fotografiert<sup>7</sup>

Der durch den Schiffsführer geschilderte Fahrtverlauf konnte zumindest bis zur Wende nördlich der Halbinsel Holnis (Landfläche außerhalb des unteren Bildrandes von Abbildung 5) nachvollzogen werden.

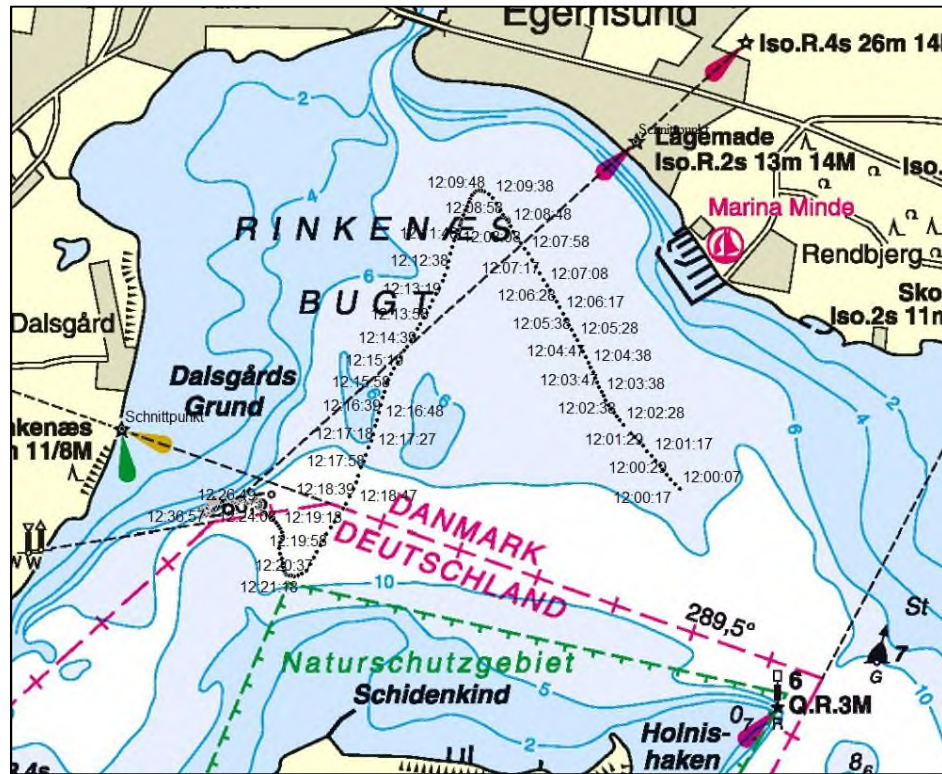
Abbildung 7: Kurs über Grund der NOBILE, Uhrzeiten in UTC

Abbildung 7 zeigt den sich daraus ergebenden Verlauf des Kurses über Grund (KüG) ab 14:00 Uhr (entsprechend auch Abbildungen 4 bzw. 5) nördlich der Halbinsel Holnis. Auf diesem Fahrtabschnitt lag der Kurs über Grund bei ca. 330°.

Die Wende nach dem Passieren der Richtfeuerlinie Lågemade erfolgte um 14:09 Uhr. Bis dahin war das Schiff zwischen 4,5 und 6,5 kn über Grund gelaufen. Die Wende vollzog sich innerhalb kurzer Zeit und das Schiff beschleunigte wieder. Nun erreichte es 5,5 bis 6,9 kn über Grund. Die beiden flacheren Stellen (weniger als 6 m Kartentiefe) in der Mitte der Rinkenæs Bugt wurden zwischen 14:16 Uhr und 14:17 Uhr passiert, wobei die westlichere leicht geschnitten wurde. Dieser Kreuzschlag wurde mit ca. 205° absolviert.

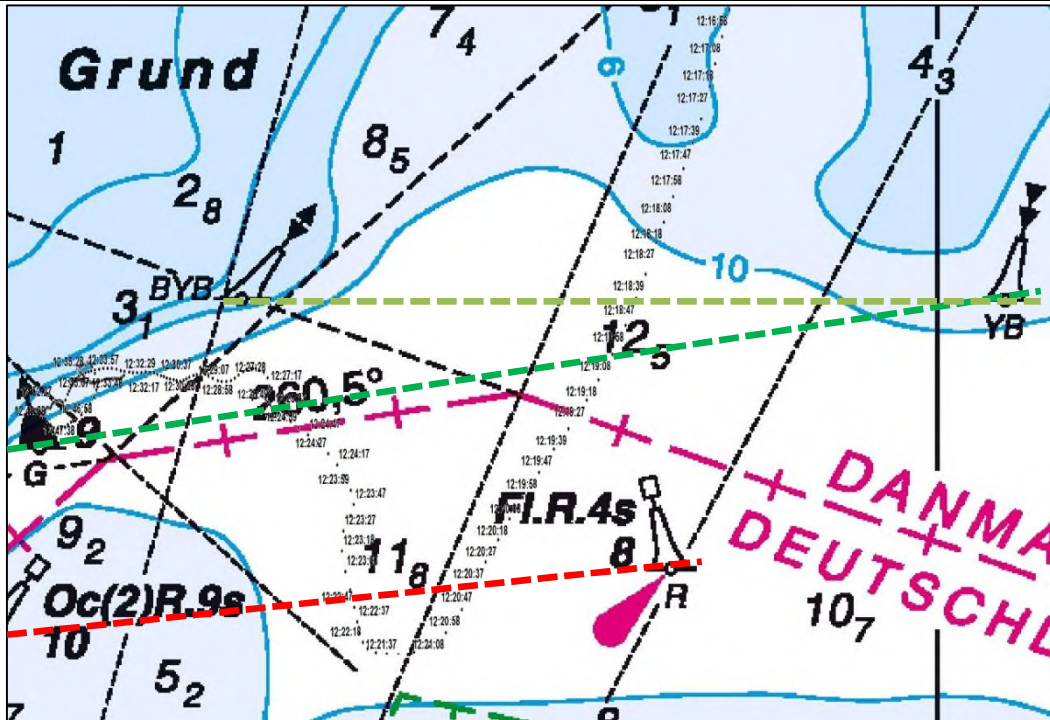
Abbildung 8: Kurs über Grund der NOBILE, Detailansicht<sup>8</sup>, Uhrzeiten in UTC

Um 14:18:39 Uhr überquerte die NOBILE die gedachte Verbindungslinie zwischen dem in diesem Seegebiet liegenden Süd-Kardinal-Zeichen und dem westlicheren Ost-Kardinal-Zeichen. Um 14:18:58 Uhr überfuhr sie die angenommene Verbindungslinie zwischen dem Süd-Kardinal-Zeichen und der Tonne 9. Die Richtfeuerlinie Rinkenæs passierte die NOBILE um 14:19:22 Uhr. Die gedachte Verbindungslinie zwischen den Tonnen 8 und 10 wurde um 14:20:37 Uhr gekreuzt.

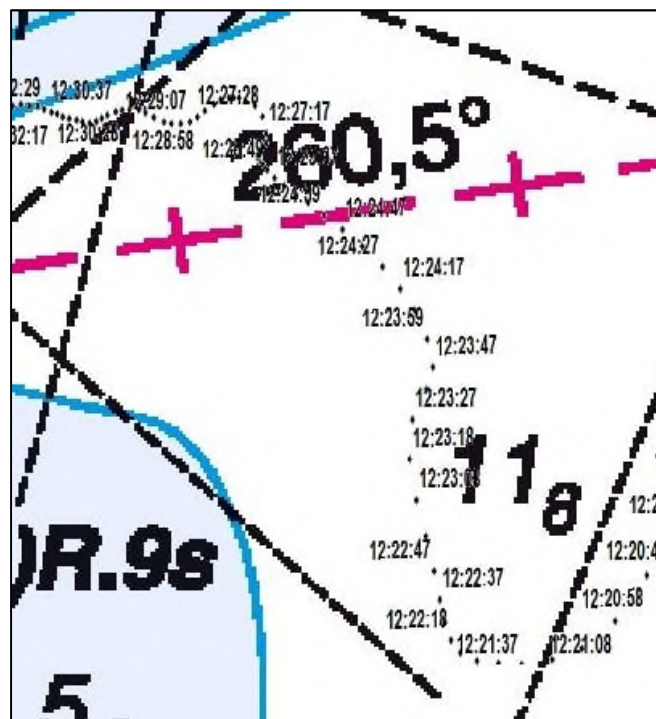
Abbildung 9: Kurs über Grund der NOBILE, Detailansicht, Uhrzeiten in UTC

Die Wende vor der vor der Halbinsel Holnis gelegenen 10-Meter-Tiefenlinie wurde um 14:20:58 eingeleitet. Auf dem neuen Bug lag der Kurs von 350° um 14:22:47 Uhr an. Damit war ein ähnlicher Kurs wie der zuvor auf Steuerbordbug gefahrene

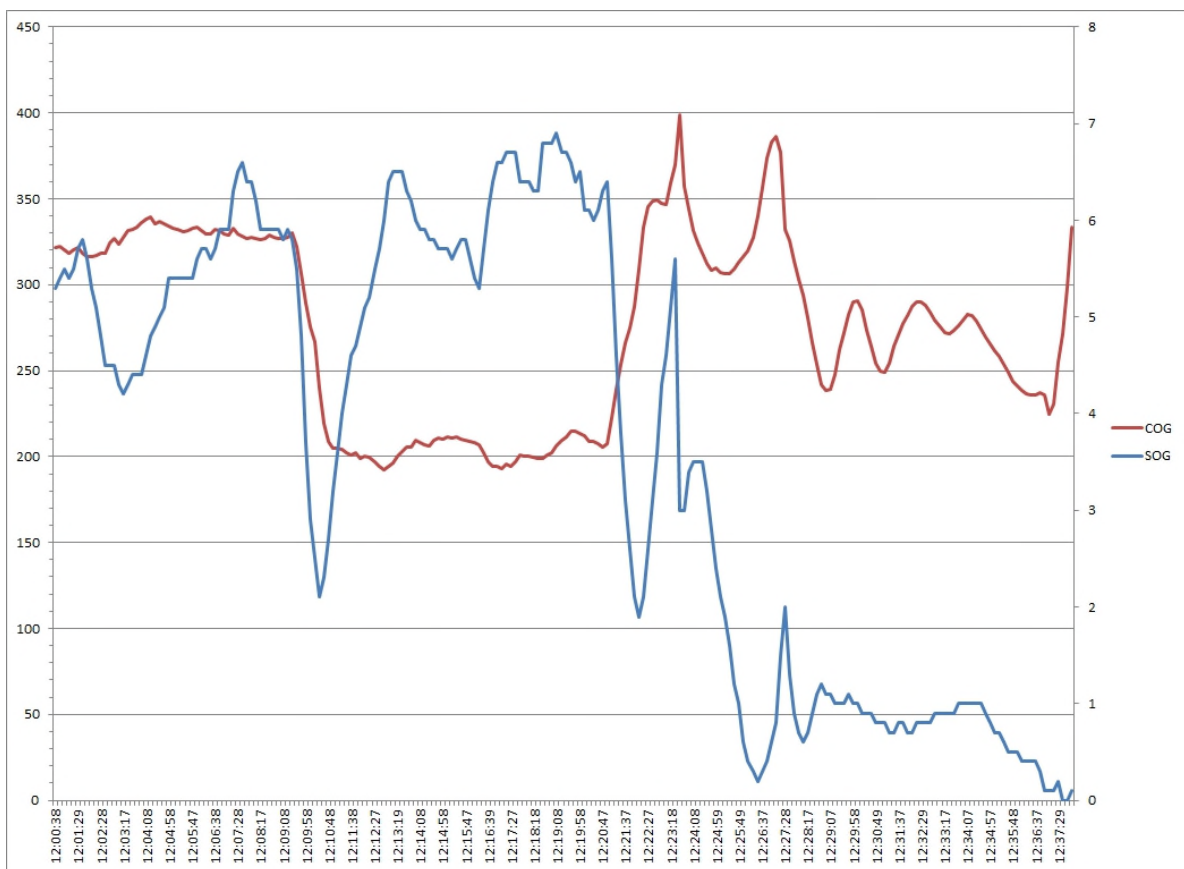
Diagramm 1: NOBILE: Kurs über Grund<sup>9</sup> [°] und Fahrt über Grund<sup>10</sup> [kn]<sup>11</sup>

Im Diagramm 1 wird der dazugehörige Verlauf von Kurs über Grund und Geschwindigkeit über Grund dargestellt. In der Anlage (Pkt. 8.1 Tabelle 1) befindet sich ein Auszug aus dem durch die Schifffahrtsverwaltung übergebenen Datensatz auf der Grundlage der AIS-Daten für den Zeitraum 14:19:58 Uhr bis 14:28:07 Uhr.

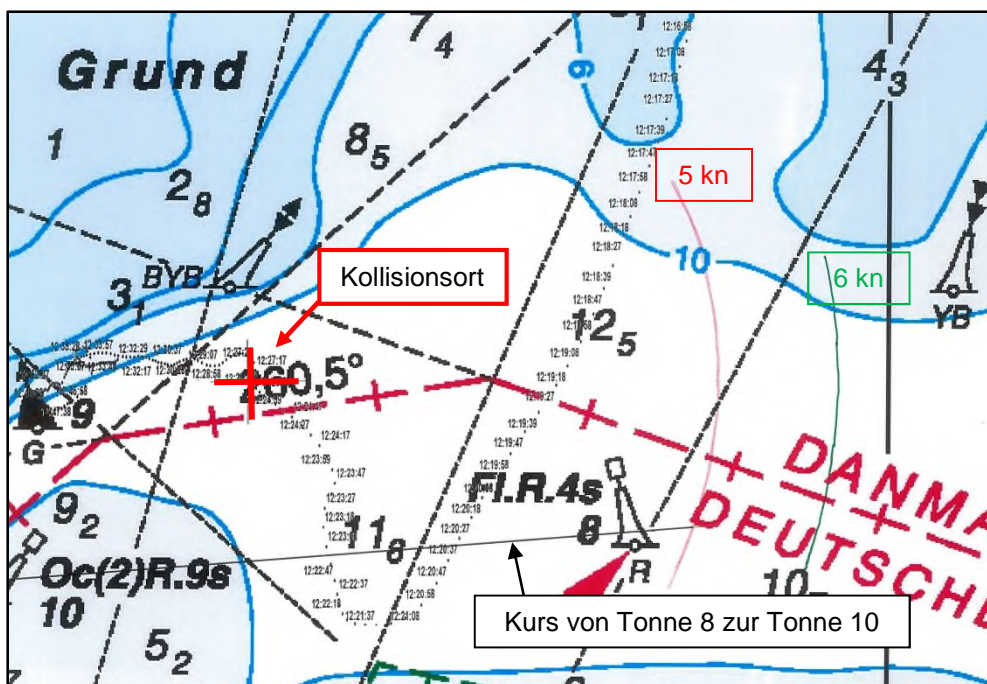
Abbildung 12: Mögliche Positionen der WERKER vier Minuten vor dem Unfall

Die Analyse der Annäherung wird durch fehlende Daten zum Fahrtverlauf der WERKER erschwert. Das sei an einem Beispiel demonstriert (siehe Abbildung 12). Bei einer Geschwindigkeit von 5 kn stand die WERKER vier Minuten vor der Kollision (14:21:27 Uhr) in der Nähe der Tonne 8. Bei einer Geschwindigkeit von 6 kn war sie von der Tonne 1,3 kbl entfernt.

Es ist erkennbar, dass die Geschwindigkeit von 5 kn mit der Aussage der Schiffsführung der NOBILE in einem Zusammenhang stehen könnte. Der unklare Kursverlauf der WERKER, also Passage dicht an der Tonne 8 oder nicht, erhöht die Anzahl der Variablen und damit die Unsicherheit bei der Analyse der Entwicklung der Kollision.

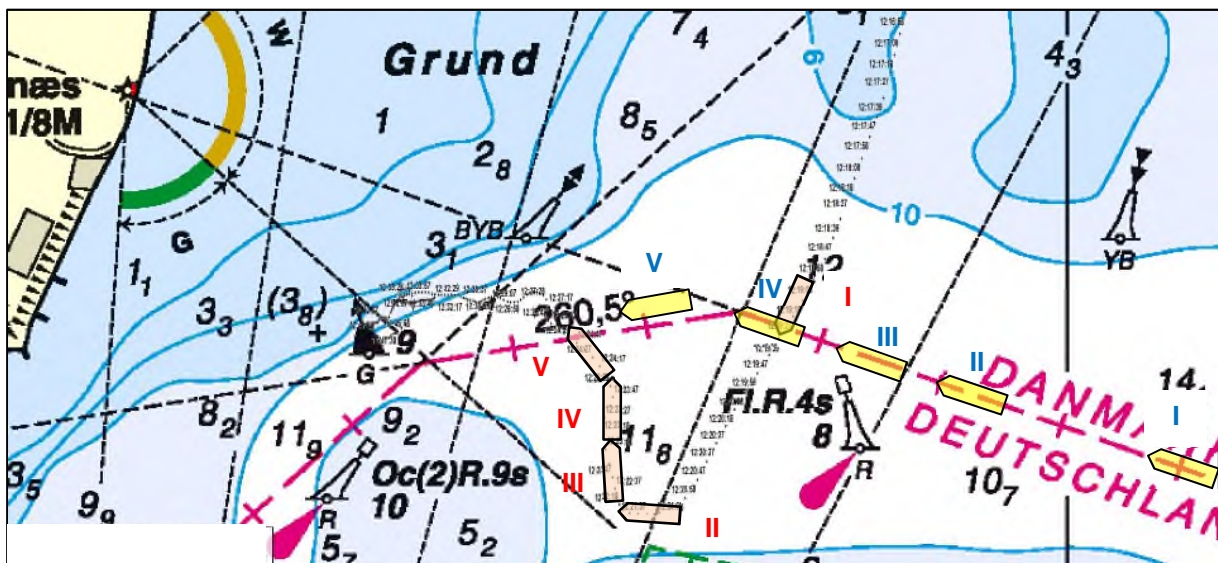
Abbildung 13: Angenommene Positionen der NOBILE und der WERKER<sup>15</sup>

Für die nachfolgende grobe Auswertung der Annäherung der beiden Fahrzeuge wird durch die Untersucher davon ausgegangen, dass die Geschwindigkeit der WERKER ca. 5,5 kn betrug, d.h. dass sie pro Minute die Strecke von 0,9 Kabeln zurücklegte, und dass sie sich dabei auf der Richtfeuerlinie bewegte. Daraus ergibt sich folgendes Bild (siehe Abbildung 13):

- Position I: Die NOBILE kreuzte die Kurslinie der WERKER gegen 14:19 Uhr. Beide Fahrzeuge waren zu diesem Zeitpunkt ca. 3,5 kbl (650 m) voneinander entfernt.
- Position II: Zum Zeitpunkt der Wende der NOBILE vor der Halbinsel Holnis (14:21:27 Uhr) betrug der Abstand zwischen beiden Schiffen ca. 3 kbl (ca. 560 m).
- Position III: Um 14:22:27 Uhr hatten beide Fahrzeuge einen Abstand von ca. 2,2 kbl (ca. 410 m). Die WERKER hatte die Tonne 8 querab.
- Position IV: Um 14:23:27 Uhr, zwei Minuten vor der Kollision, betrug der Abstand der beiden Fahrzeuge zueinander ca. 1,4 kbl (ca. 260 m).
- Position V: Um 14:24:27 Uhr betrug der Abstand unter der gemachten Annahme noch ca. 130 m.
