Untersuchungsbericht 225/15

## **Schwerer Seeunfall**

# **Kollision der Fähre FRISIA V mit der Kaianlage in Norddeich am 16. Juni 2015**

7. März 2017

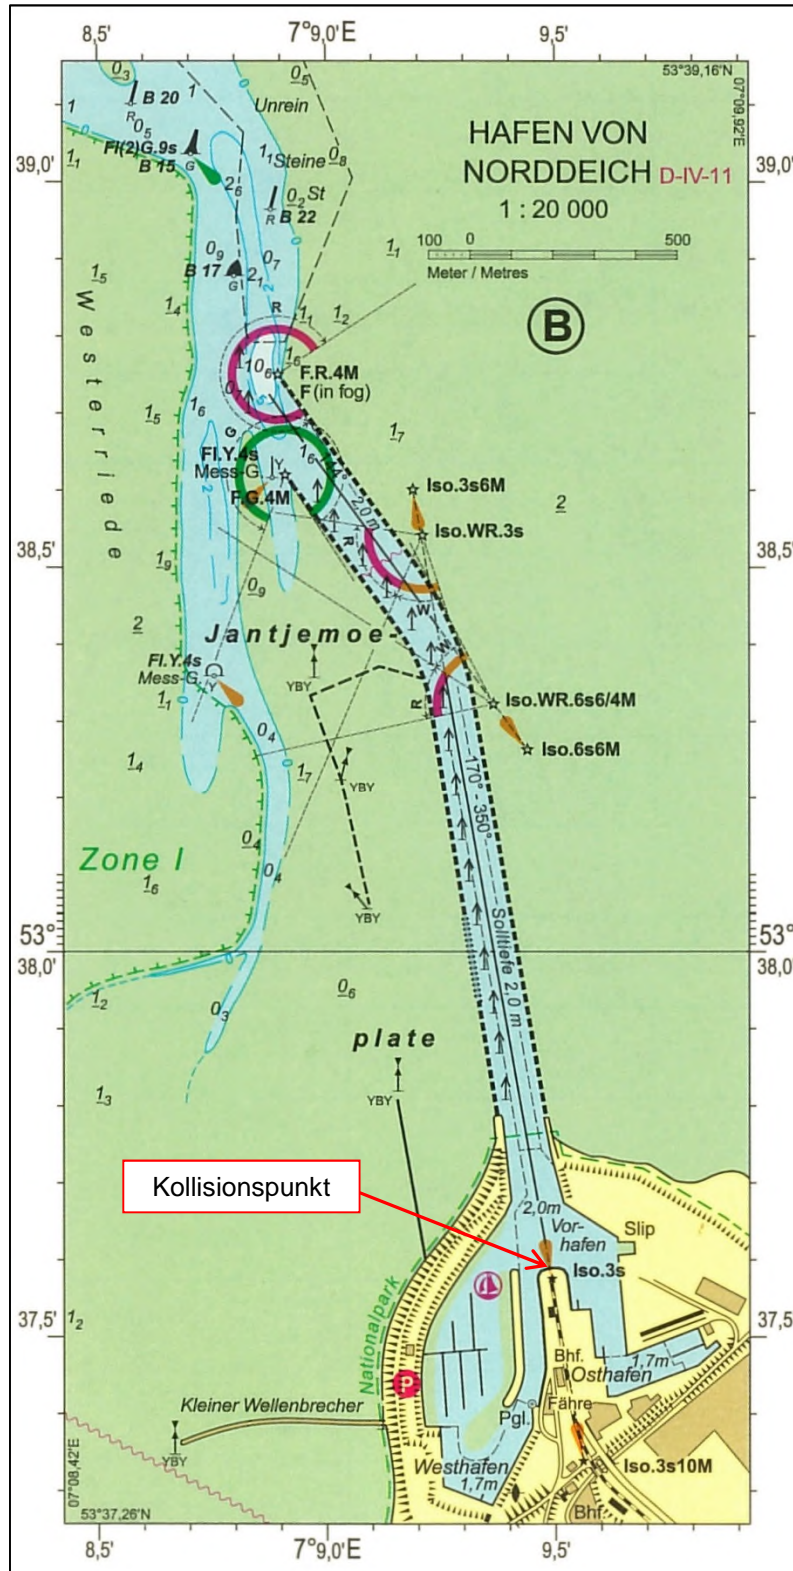
Abbildung 2: Seekarte mit Kollisionspunkt

Art des Seeunfalls:	Schwerer Seeunfall, Kollision mit der Kaianlage, wodurch mehrere Passagiere verletzt wurden
Datum/Uhrzeit:	16. Juni 2015, 13:59 Uhr
Ort:	Norddeich
Breite/Länge:	$\phi$ 53° 37,6'N $\lambda$ 007° 9,5'O
Fahrtabschnitt:	Anlegen
Platz an Bord:	Bugbereich
Menschlicher Faktor:	Nein, technischer Fehler
Folgen:	8 verletzte Passagiere, drei davon mit Rettungswagen in ein Krankenhaus transportiert; ein leicht beschädigtes Kraftfahrzeug; Vorschiff der Fähre eingedrückt, Riss im Überwasserbereich in der Außenhülle im Bereich der Vorpiek; ein Doppeldalben der Kaianlage abgebrochen, leichter Schaden an der Kaikante

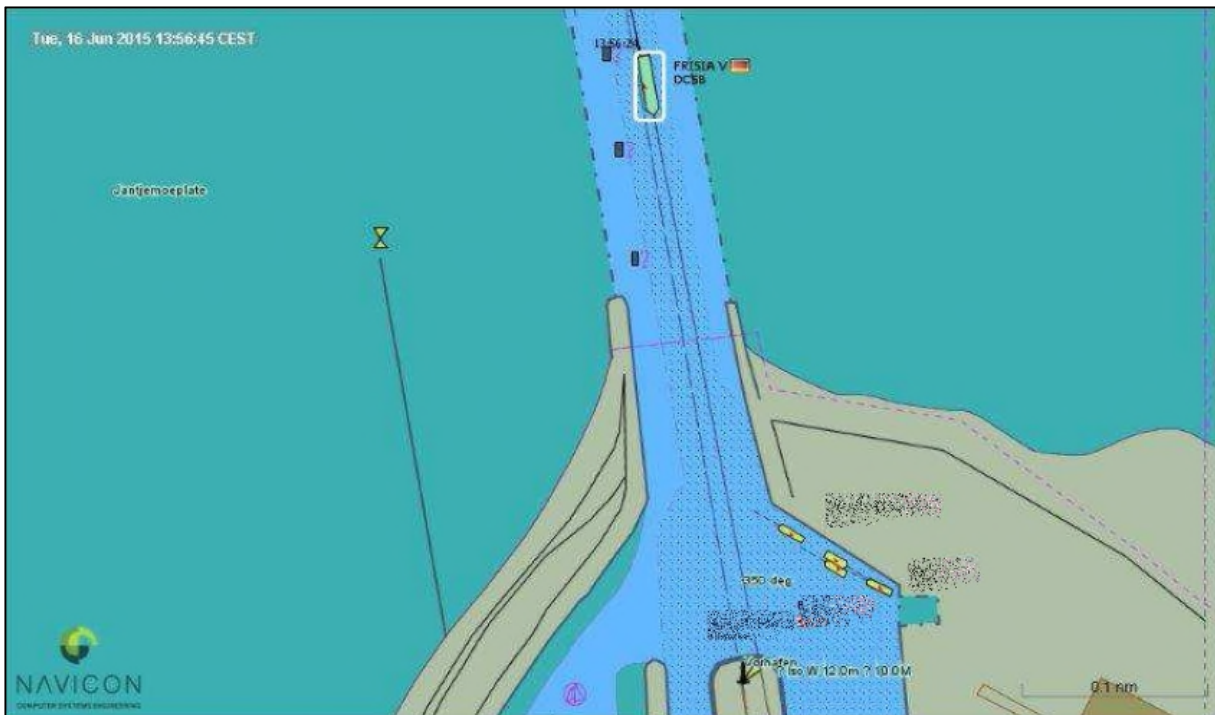
Abbildung 3: Position um 13:56:45 Uhr, SOG<sup>5</sup> 7,7 kn

Um 13:56 Uhr wurde der Kurs des Schiffes noch durch die Selbststeueranlage gehalten.

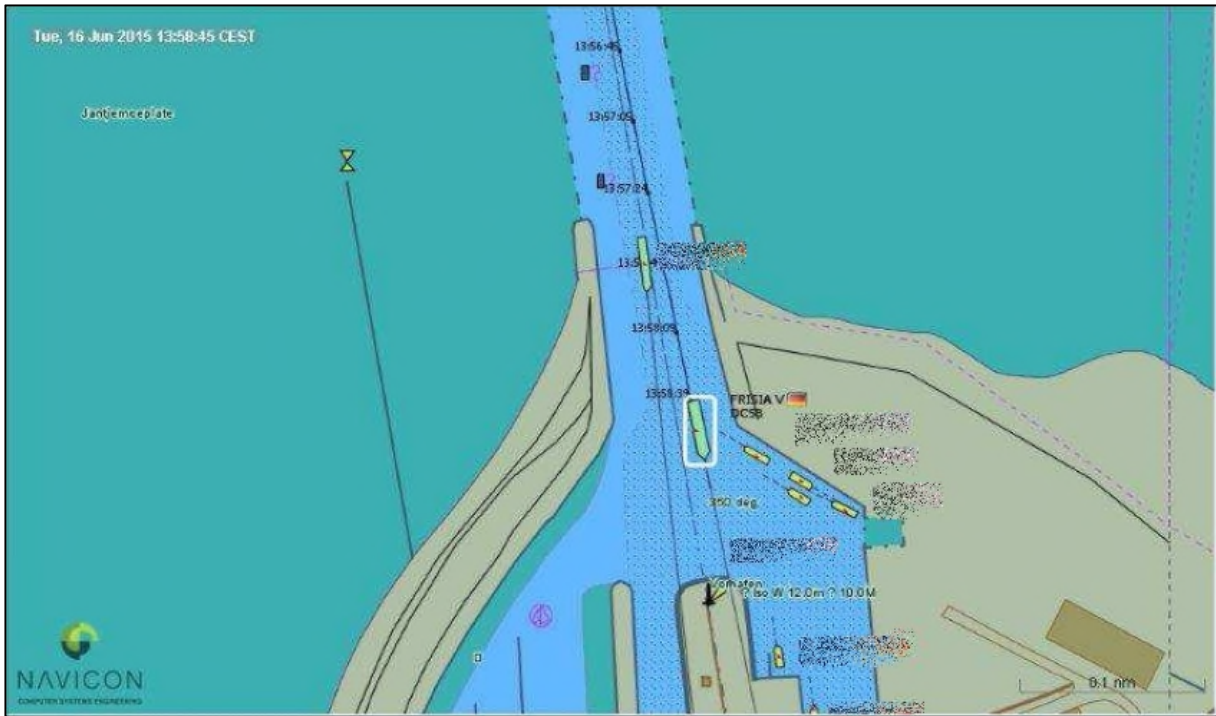
Abbildung 5: Position um 13:58:45 Uhr, SOG 6,4 kn

Kurz nach dem Verlassen des engen Bereiches zwischen den Molen (Abbildung 5) versuchte der Kapitän, am Backbordfahrstand die Ruderanlage auf Handbetrieb zu schalten, um dann mit den Schottelantrieben das Schiff zu manövrieren bzw. zu drehen. Dies gelang nicht. So hielt die Selbststeueranlage weiter Kurs auf den Kai. Der Aufprall konnte durch das „Voll Zurück“-Manöver mit Hilfe des Mittelmotors abgemildert werden. Die Geschwindigkeit betrug beim Aufprall ca. 5 kn.

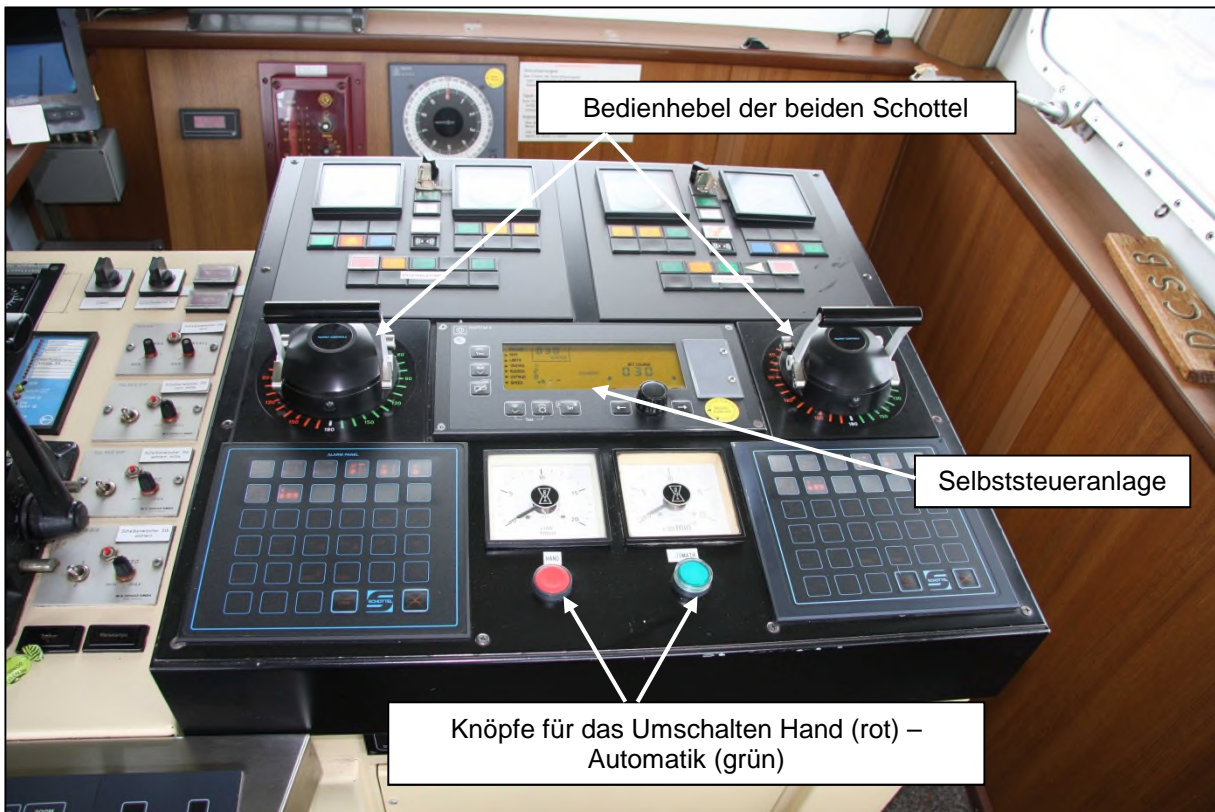
Abbildung 10: Bedienpult der Steuerung auf der Steuerbordseite der Brücke

Während der Kontrolle des Steuerungssystems für die Motoren und die Schottelantriebe durch einen Servicetechniker des Herstellers Kwant Controls am 22. Juni 2015 wurde festgestellt, dass die Bedieneinheiten für die Steuerung der Schottel und das Umschalten von einem Steuerpult auf das andere ohne Probleme arbeiteten. Jedoch wurde bei den Druckknöpfen für das Umschalten der Selbststeueranlage auf manuelle Steuerung und zurück eine mögliche Fehlfunktion entdeckt. Der Fehler trat wiederholbar bei beiden Knöpfen auf beiden Steuerpulten auf, wenn der Druckknopf nicht ausreichend tief gedrückt wurde. Bei einer „Fehlbedienung“ wurde die Verbindung zwischen der Selbststeueranlage und der Steuerung der Schottelantriebe nicht vollständig ein- bzw. ausgeschaltet, obwohl die Kontrolllampe dies signalisierte, da sie bereits bei nur halbgedrücktem Druckknopf zu leuchten begann bzw. erlosch. Während des Unfallereignisses wurde also die Selbststeueranlage nur scheinbar ausgeschaltet und nur ein Teil der Steuerung für die Antriebe aktiv geschaltet.

Es ist unklar, ob sich die beobachtete Schaltcharakteristik der Druckknöpfe durch Verschleiß ergab oder grundsätzlich durch das ungenügende Eindringen des Druckknopfs verursacht werden konnte. Der bis zum Unfallereignis vorhandene Bauzustand wurde seit mehreren Jahren mehrmals täglich genutzt. Nach Angabe der Reederei wurde nie zuvor eine Fehlfunktion beobachtet. Insofern wurde die Schiffsführung durch das Ereignis überrascht. Insbesondere deshalb, weil die Lampen in den Druckknöpfen die entsprechende Funktion signalisierten.

Durch den Einbau von Relais innerhalb der Schaltung konnte die gewünschte Funktion dann sicher gewährleistet werden.

Ein durch die Reederei beauftragtes Unternehmen modifizierte noch während des Werftaufenthaltes die elektrische Schaltung. Die umgesetzte Veränderung im Aufbau der Schaltung verhinderte in der Folgezeit bis zur Außerdienststellung ein erneutes Ereignis dieser Art.

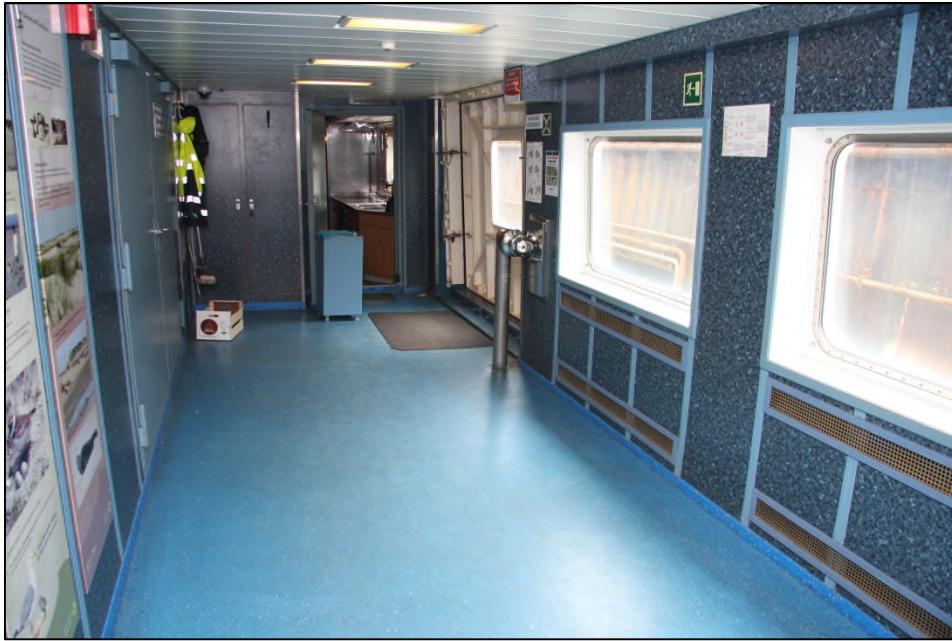
Abbildung 11: Bereich vor der Pforte

Während der Begehung der Fähre wurde erkannt, dass sich vor dem Anlegen in der Regel größere Menschengruppen im Bereich vor der Pforte und im Bereich der Gepäckablage sammelten. Aufgrund der hier nur begrenzt vorhandenen Festhaltungsmöglichkeiten bestand ein größeres Risiko, bei unvorhergesehenen Bewegungen des Schiffes verletzt zu werden.

- Die Schiffsführungen machen zu Beginn jeder Reise die Passagiere mit einer Durchsage auf die Sicherheitsaushänge aufmerksam.
- An mehreren verschiedenen Stellen, an denen sich Passagiere aufhalten können, wurden Sicherheitshinweise angebracht. Diese weisen nun in kompakter Form auf die Gefahren hin.

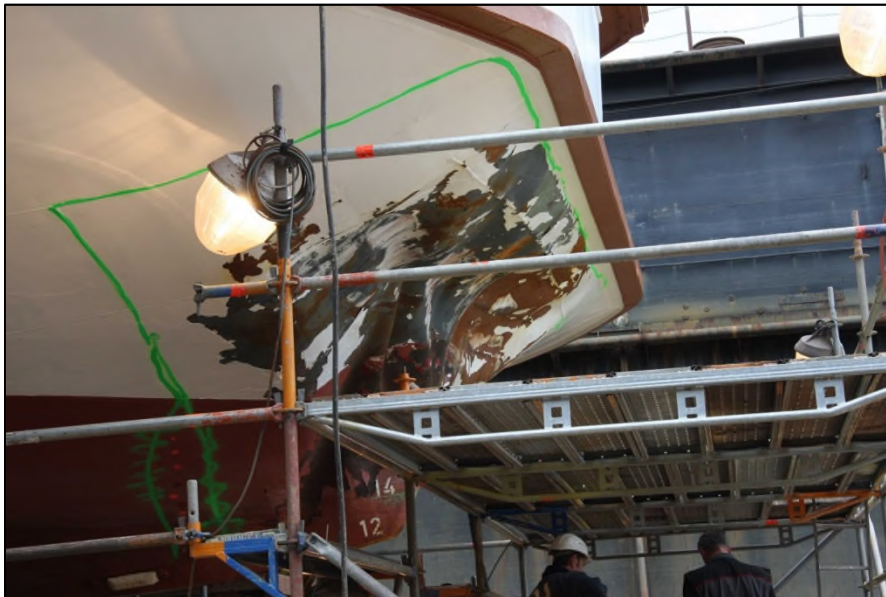
Abbildung 14: Schaden im Bugbereich der Fähre, Seitenansicht

Durch den Aufprall auf den Kai wurde die Fähre im Bugbereich stark eingedrückt und an einer kleinen Stelle oberhalb der Wasserlinie aufgerissen.
