Untersuchungsbericht 262/14

Sehr schwerer Seeunfall

**Untergang des Fischkutters ANDREA
und Tod eines Besatzungsmitgliedes
in der Ostsee vor Lippe
am 16. August 2014**

12. April 2017

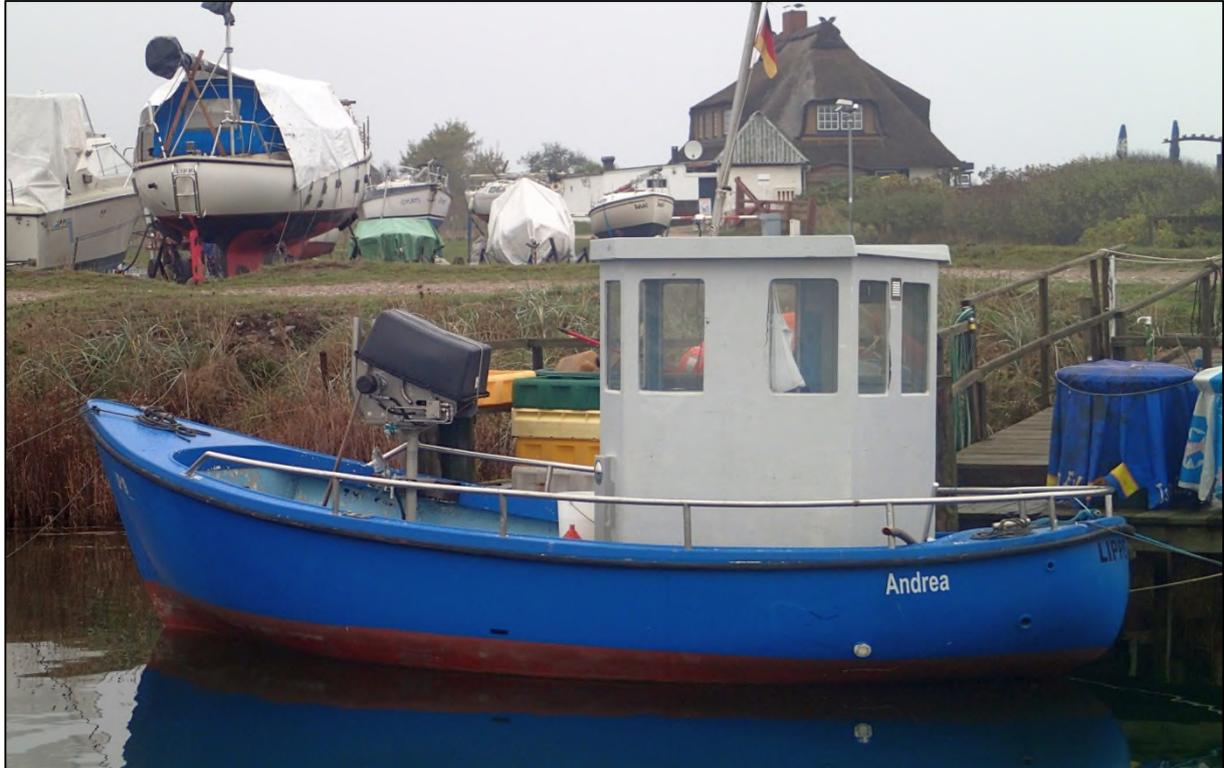
Abbildung 1: Schiffsfoto der ANDREA nach der Bergung

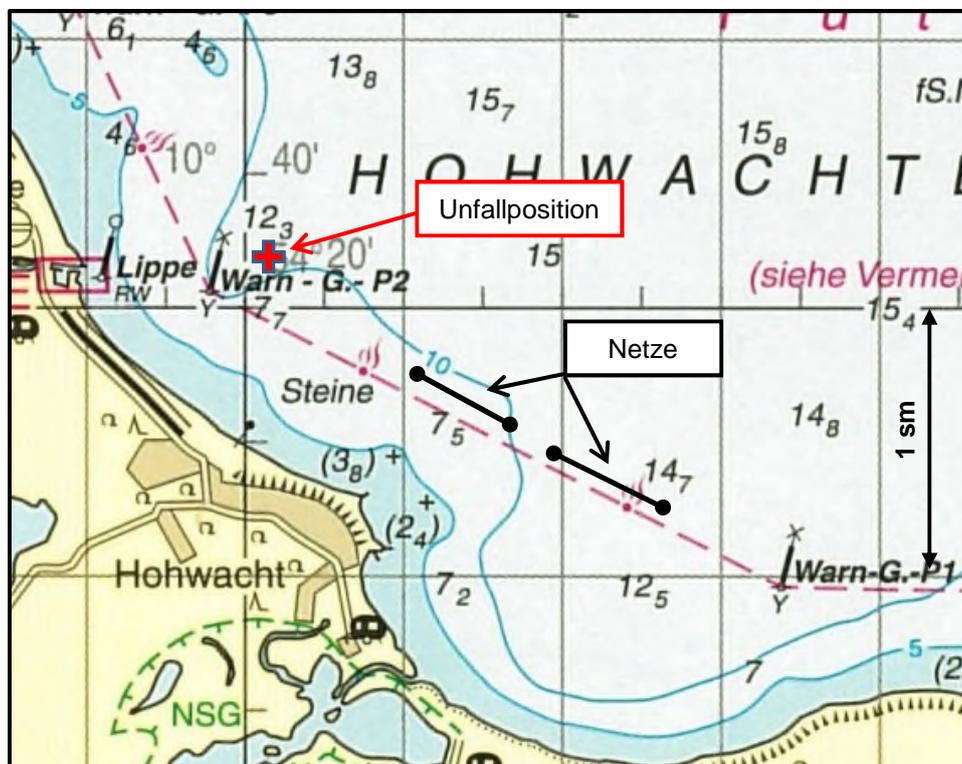
Abbildung 3: Ungefähre Lage der Netze

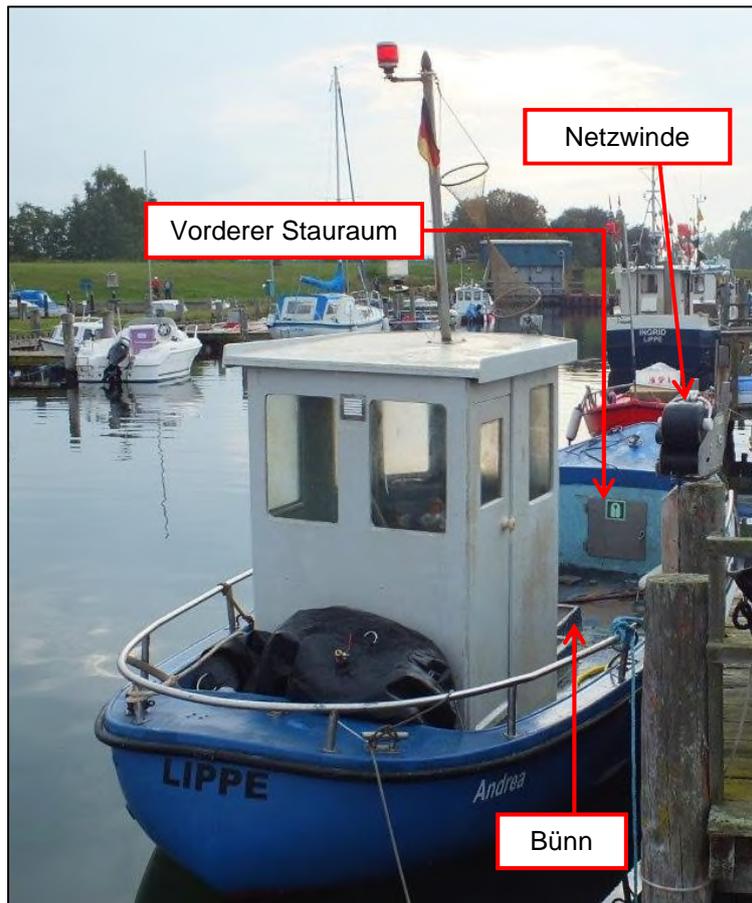
Abbildung 4: Blick auf die ANDREA von achtern

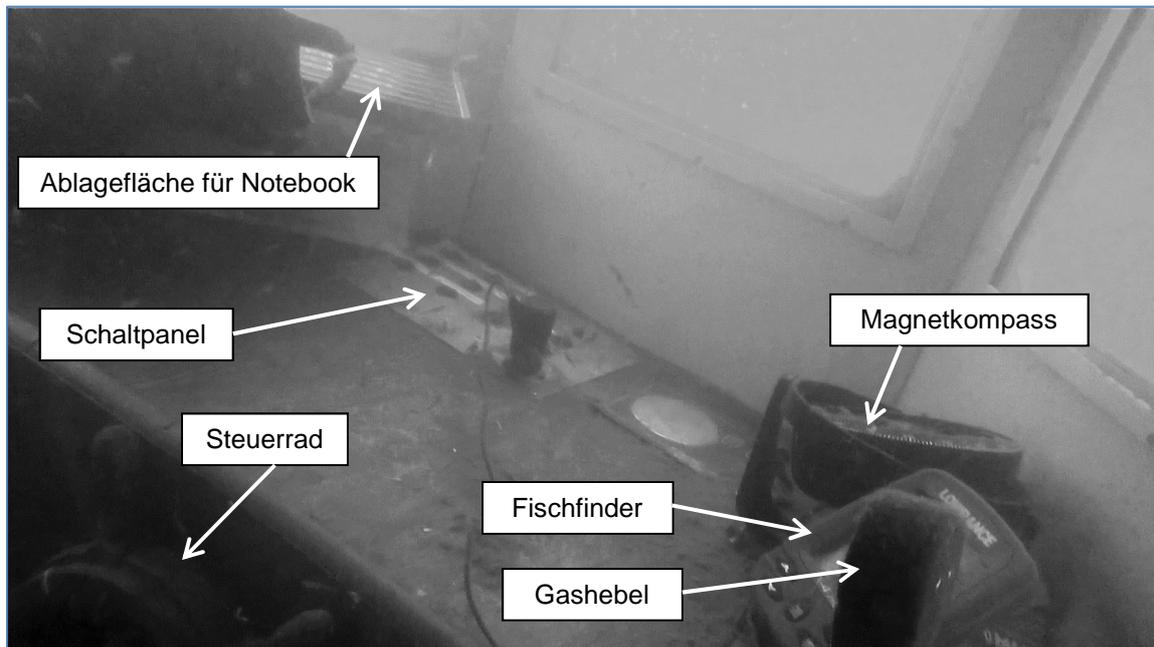
Die Taucher stellten fest, dass die Tür des Steuerhauses geöffnet war. Der Gashebel war in nahezu neutraler Stellung, d.h. Mittelstellung. Das Notebook wurde außerhalb des Steuerhauses gefunden.

Abbildung 5: Blick in das Steuerhaus

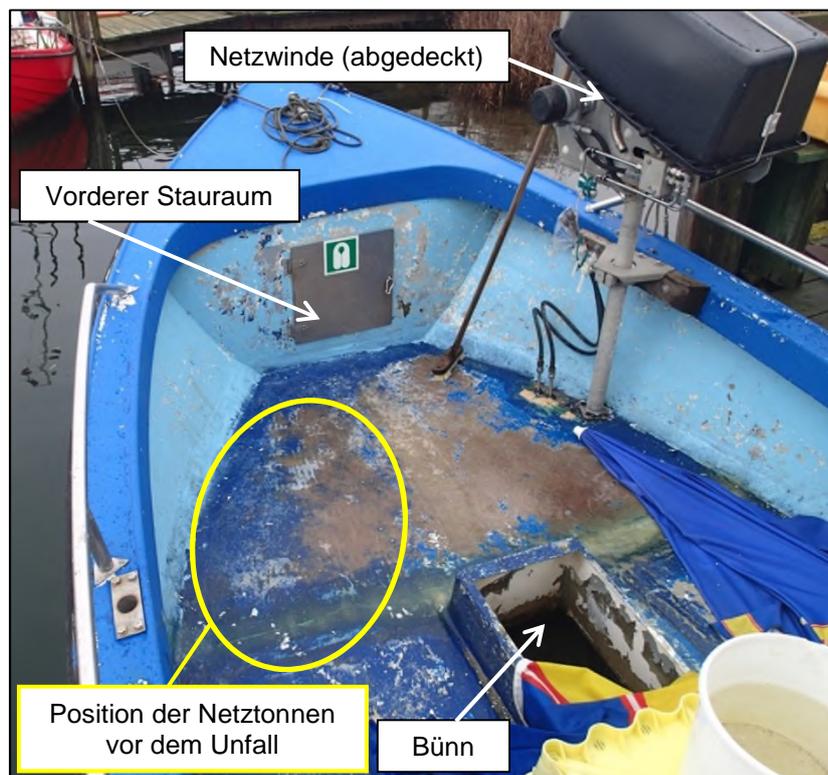
- Keine Halterung für einen Rettungsring am Steuerhaus oder an einer anderen Stelle vorhanden.
- Sehr starke Abnutzung des Decks im vorderen Bereich. Dadurch kaum noch rutschfester Auftrag vorhanden.

Abbildung 7: Blick auf das Vorschiff der ANDREA

Bei der Besichtigung durch die Berufsgenossenschaft wurde auch das Deck als abgenutzt befundet. Hierzu wurde die Auflage erlassen, das Deck zu überarbeiten bzw. einen neuen GFK-Überzug aufzubringen. Dieser und einige andere kleinere Mängel waren bis zum Auslaufen abzustellen.

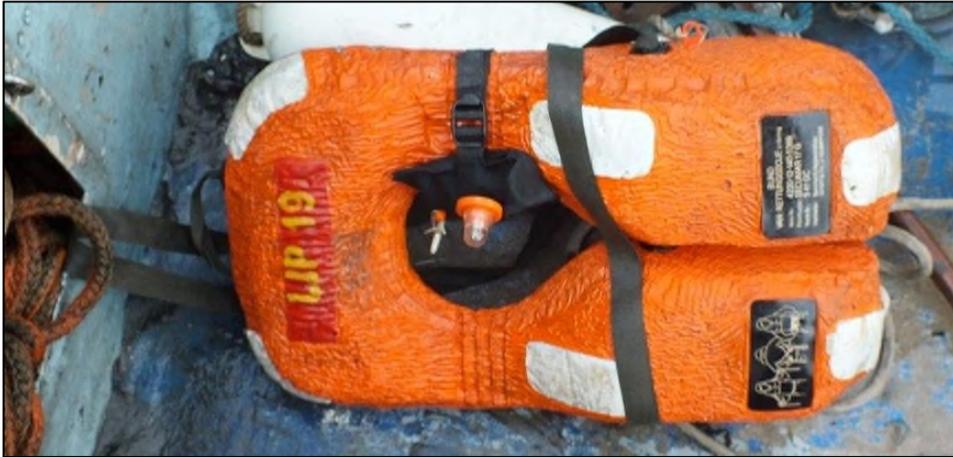
- Lagerort der Rettungsweste im Stauraum im Bugbereich weit vom Steuerhaus entfernt, aber in der Nähe der Netzwinde.
- Verschluss des Lagerortes der Rettungsweste mittels Karabiner verhinderte unmittelbaren Zugriff.

- Bei der Rettungsweste handelte es sich um das Model SECU 17 G des Unternehmens SECUMAR.
- Die Netztonnen waren an ihrem Standort nicht festgelascht. Unter den Tonnen befand sich keine Matte aus Gummi oder einem anderen Material, dass rutschhemmend gewesen wäre.

Abbildung 8: Rettungsweste der ANDREA

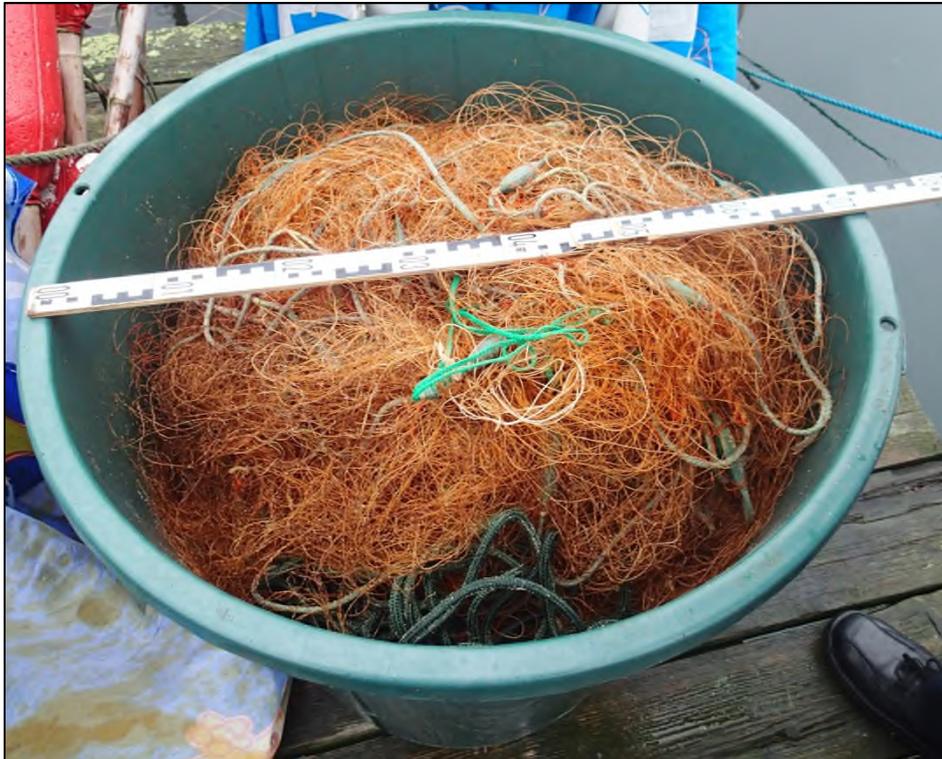
Abbildung 9: Draufsicht auf eine der Netztonnen der ANDREA

zu dessen Untergang. Das Übergehen der Netztonnen wurde dadurch begünstigt, dass keine der Tonnen festgelaicht war oder zumindest auf einer rutschsicheren Unterlage stand.
