Untersuchungsbericht 268/15

Sehr schwerer Seeunfall

**Tödlicher Personenunfall an Bord
des CMS DUBLIN EXPRESS
am 14. Juli 2015 auf der Reise von
Caucedo nach Rotterdam**

1. März 2017

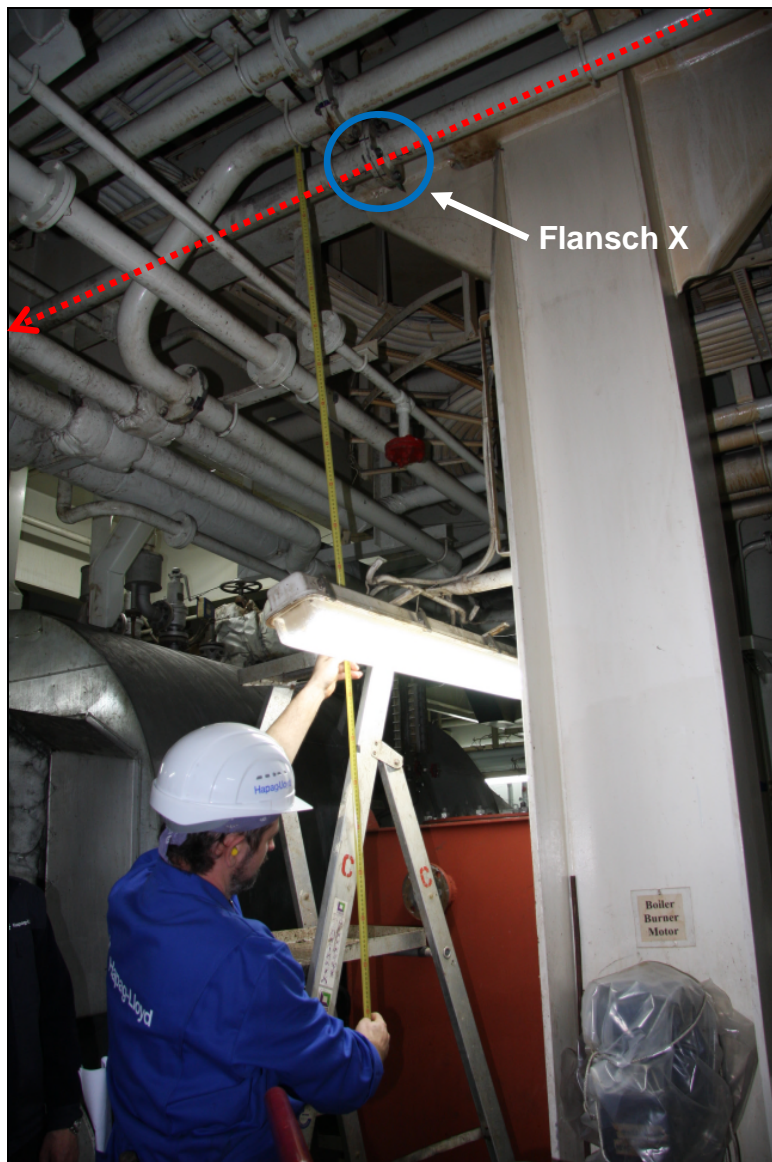
Abbildung 7: Unfallbereich (Nahaufnahme A)

Für die **Abbildung 7** wurde die unfallgegenständliche Stehleiter anlässlich der Untersuchung des Unfalls im Hamburger Hafen dort positioniert, wo sie zum Unfallzeitpunkt gestanden hat. Der blaue Kreis markiert die Flanschverbindung⁸, an der das Unfallopfer vor dem Sturz höchstwahrscheinlich über seinem Kopf hantierte.

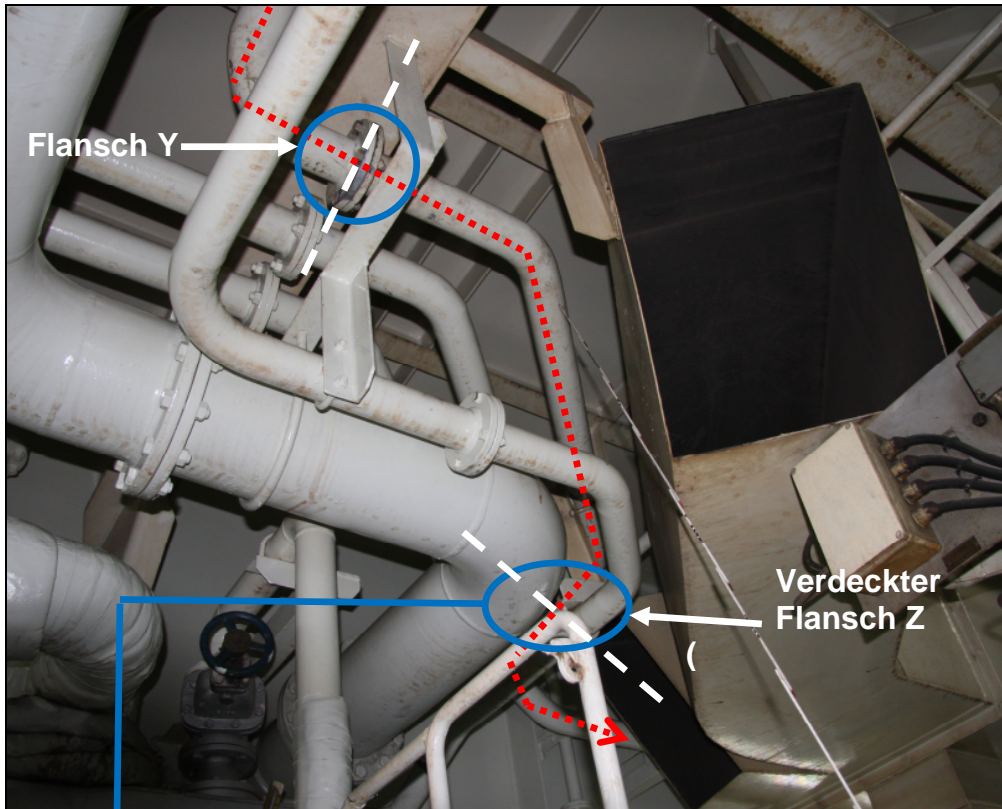
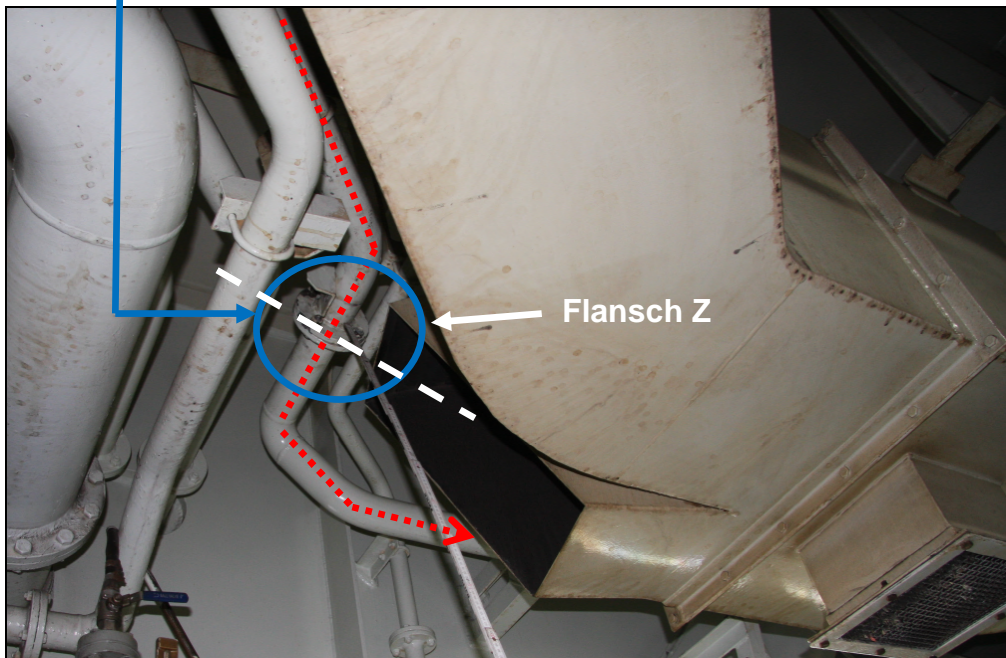
In **Abbildung 10 und 11** sind der abknickende Teil des Abflussrohrs in der Nähe der steuerbordseitigen Längsschotts des Maschinenraums mit den dort befindlichen

Flanschverbindungen Y und Z (jeweils blau eingekreist) aus unterschiedlichen Blickwinkeln erkennbar.

In diesem Bereich wurde die Verstopfung des Abflussrohres anfänglich vermutet. Folgerichtig wurden am Vormittag des Unfalltages zunächst die Rohrverbindungen an den Flanschen Y und Z gelöst und anschließend das in Abbildung 10 mit den weißen Linien markierte gekrümmte Rohrsegment ausgebaut. Anschließend wurde dieses Rohrsegment gereinigt und der weitere Rohrverlauf mit Seewasser gespült. Die nachfolgende Kontrolle des Abflusses in der Kombüse ergab, dass die Verstopfung noch immer vorhanden war. Die drei mit den Arbeiten betrauten Seeleute beschlossen deshalb, ein weiteres Rohrsegment, nämlich das mehrere Meter lange gerade Teilstück zwischen dem in **Abbildung 6** dargestellten senkrechten Strahlträger und der 90 Grad-Biegung (vgl. gelbe Begrenzungsmarkierungen in **Abbildung 8**) zu demontieren. Hierzu musste neben der bereits zuvor aufgeschraubten Flanschverbindung Y noch die Flanschverbindung X (vgl. oben **Abb. 7**) gelöst werden. Dieser Flansch konnte nur mit einer Leiter erreicht werden.⁹ Das lange Rohrstück wurde nach dem Lösen der Flanschverbindung nicht komplett ausgebaut, sondern wegen seines hohen Eigengewichtes in der Deckenhalterung belassen.

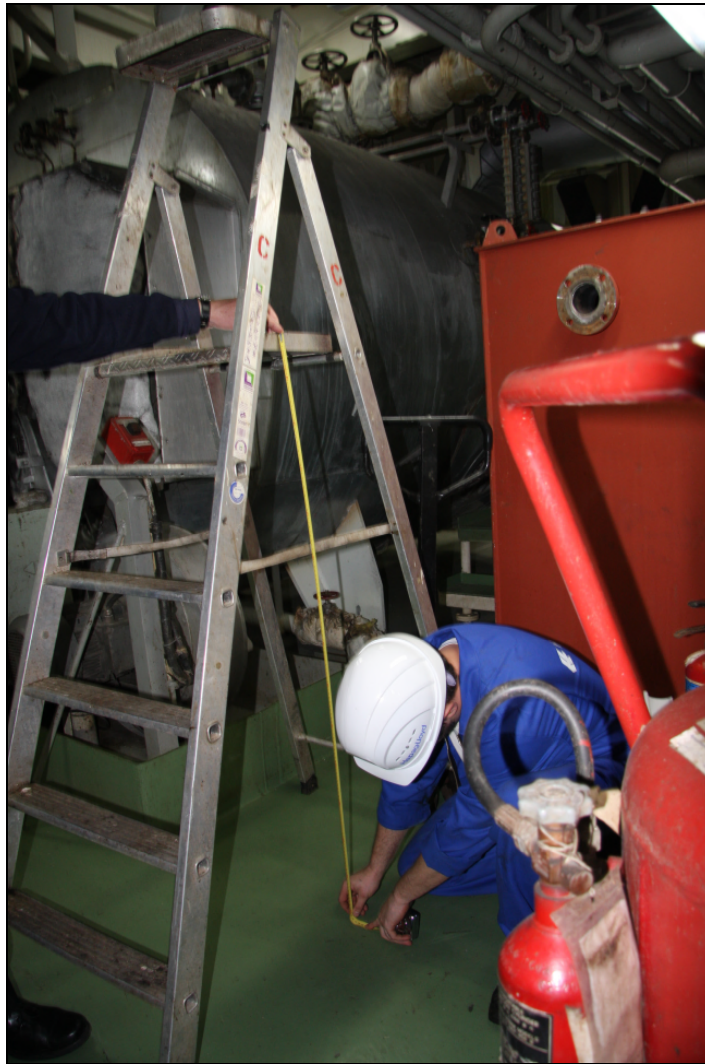
Abbildung 13: Position der Leiter zum Unfallzeitpunkt (Rekonstruktion)

Die Leiter befand sich bei der Besichtigung in Hamburg in einem zwar nicht neuwertigen, aber äußerlich unbeschädigten sowie optisch und technisch einwandfreien Zustand.

Die Leiter stand zum Unfallzeitpunkt so unter dem Flansch X, dass deren Stufen parallel zur Verlaufsrichtung des Abflussrohres ausgerichtet waren. Der Flansch X befand sich ca. 1,85 Meter über der obersten Stufe (= Standplattform) der Leiter. Die Arbeitshöhe betrug somit vom Boden aus 3,25 Meter und lag damit innerhalb der vom Hersteller angegebenen Grenze von 3,50 Metern.

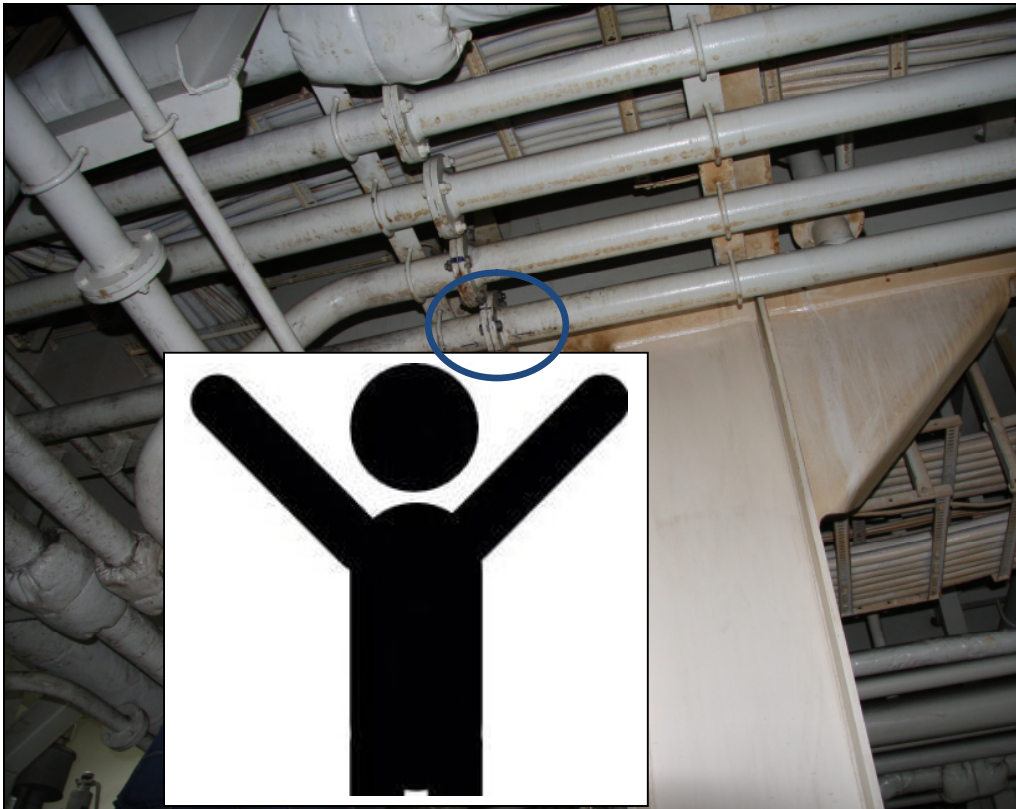
Abbildung 14: Arbeitsposition des Unfallopfers auf der Leiter

Der 1,79 Meter große Fitter musste also beim Hantieren an der Flanschverbindung seine Arme über den Kopf heben, um diese zu erreichen (vgl. **Abb. 14**). Für eine Benutzung der Leiter, die nicht den technischen Spezifikationen entsprach, oder bei der die auf der Leiter angegebenen Benutzungshinweise missachtet worden wären, wurden im Rahmen der Untersuchung keine Hinweise gefunden.

Der Sturz von der Leiter wurde von den beiden in der Nähe arbeitenden Kollegen des Fitters nach deren Angaben nicht beobachtet. Auch für den Zeitraum unmittelbar vor dem Sturz gibt es keine Augenzeugen, die bekunden könnten, ob der Fitter sich vor oder während des Unfalls tatsächlich auf dem Standpodest der Leiter befand und von dort aus über Kopf hantierte. Seine Auffindesituation direkt neben der Leiter und insbesondere die Ergebnisse der gerichtsmedizinischen Untersuchung des Leichnams des Fitters stützen jedoch die Vermutung, dass dieser vor seinem Absturz zumindest weit oben auf der Leiter gestanden haben muss. Ein Sturz aus größerer Höhe ist, abgesehen von Fremdeinwirkung, für die es jedoch keinerlei Anhaltspunkte gibt, die einzige plausible Erklärung für die schweren, im Ergebnis tödlichen Kopfverletzungen des Fitters.

Zu dem tragischen Unfallausgang wäre es nicht gekommen, wenn der Fitter beim Arbeiten auf der Leiter gegen Absturz gesichert gewesen wäre. Da der Einsatz einer vor Absturz schützenden persönlichen Schutzausrüstung oder einer Fangvorrichtung in Bezug auf den konkreten Arbeitsauftrag kaum als praxistauglich angesehen werden kann, kam als besondere Schutzvorkehrung in der konkreten Arbeitssituation, insbesondere bei Zugrundelegung der moderaten Plattformhöhe primär der Einsatz eines Sicherheitspostens in Betracht. Ein solcher Posten hätte einen Sturz zwar unter Umständen nicht unbedingt verhindern können, wäre aber vermutlich zumindest in der Lage gewesen, den Fall des Kollegen entscheidend abzubremesen.
