Untersuchungsbericht 402/15

Sehr schwerer Seeunfall

**Tödlicher Personenunfall an Bord
der Charteryacht DESDEMONA
am 21. September 2015 im Bereich der
Ansteuerung von Rostock-Warnemünde
zwischen den Fahrwassertonnen 9 und 11**

26. April 2017

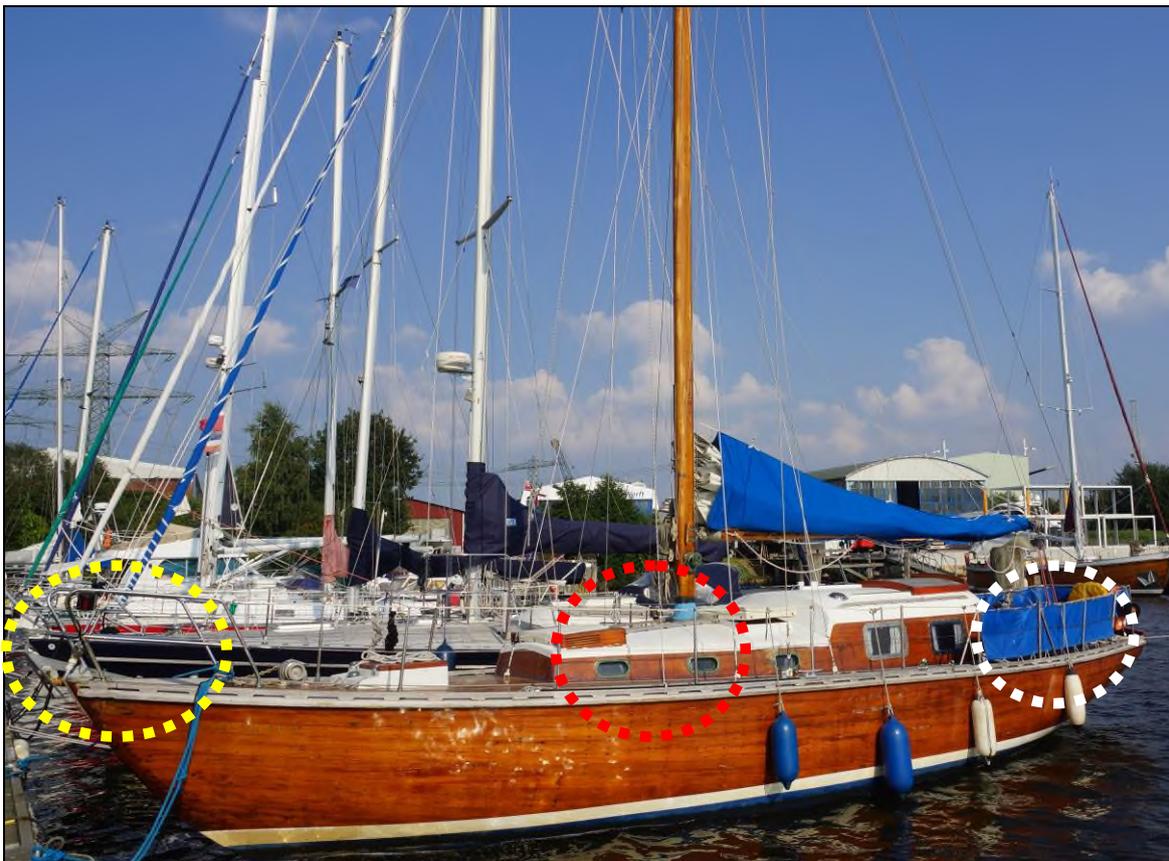
Abbildung 4: Aufenthaltsorte der Besatzungsmitglieder zum Unfallzeitpunkt

Das vierte Besatzungsmitglied (das spätere Unfallopfer) bot an, beim Bergen des Focksegels zu helfen. Zu diesem Zweck hielt sich dieses Mitglied der Crew in der Folgezeit im Bereich des Mastes auf der Backbordseite der Yacht auf. Von dort aus sollte es das Segel, nachdem dieses eingeholt und vom Skipper am Bugkorb gelascht war, nach hinten ziehen, damit es ordnungsgemäß über die gesamte Länge an Deck gesichert werden konnte.

In der nachfolgenden **Abbildung 4**, die die DESDEMONA zu einem späteren Zeitpunkt an ihrem Liegeplatz in Lübeck-Travemünde zeigt, sind die vorstehend beschriebenen Positionen, an denen sich die vier Besatzungsmitglieder unmittelbar vor bzw. zum Unfallzeitpunkt befanden, farblich markiert. Innerhalb des rot markierten Kreises befand sich das spätere Unfallopfer.

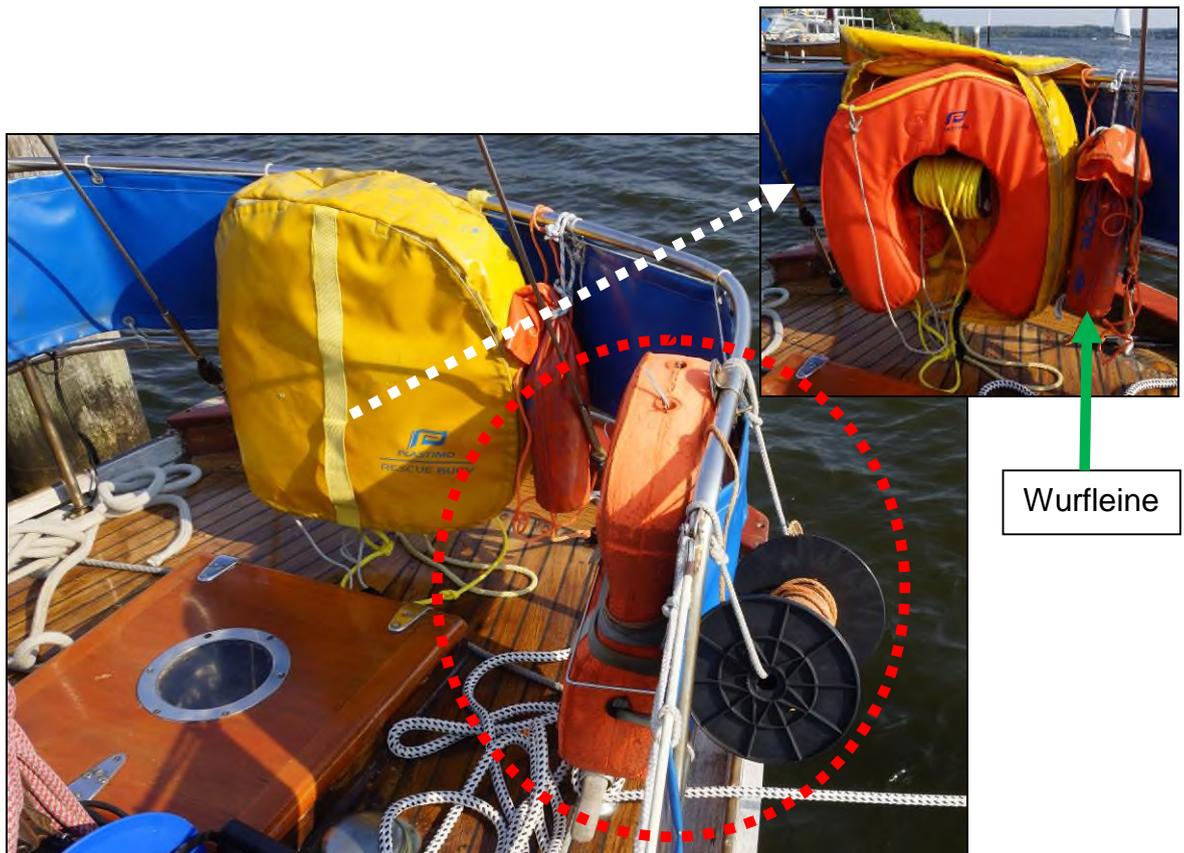
Abbildung 6: Rettungskragen nebst zugehöriger Leinentrommel⁶

⁶ Anm.: Der links neben dem rot eingekreisten Rettungskragen befindliche, mit einer gelben Schutzhaube abgedeckte Rettungskragen (ebenfalls kombiniert mit einer Leinentrommel) war zum Unfallzeitpunkt nicht an Bord installiert. Er wurde vom Charterunternehmen als Konsequenz aus dem Unfall zusätzlich an Bord installiert. (Der orangene Rettungskragen wurde in diesem Zusammenhang aus Platzgründen von der achteren Reling an deren Backbordseite versetzt.)

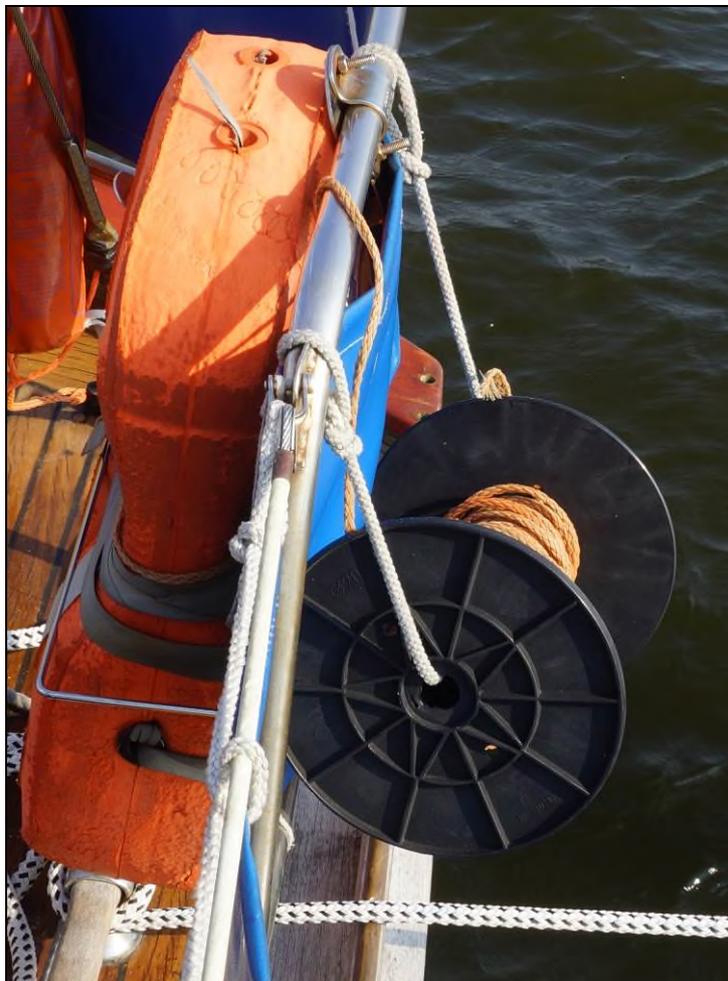
Abbildung 7: unsachgemäße Befestigung der zum Rettungskragen gehörenden Seiltrommel

Anlässlich der Untersuchung konnte nicht mehr mit letzter Sicherheit geklärt werden, ob das ordnungsgemäße Abrollen durch eine fehlerhafte Montage der Seiltrommel verhindert wurde oder durch eine unsachgemäße Wicklung der Leine auf der Trommel. Möglicherweise kam es sogar zu einer Kulmination beider Fehlerquellen.

Die nachfolgende Abbildung 7, die anlässlich einer Besichtigung der Yacht im Herbst 2016 entstand, belegt jedenfalls, dass zumindest bei der Art und Weise der Montage der Seiltrommel selbst nach dem Unfallereignis nicht genügend darauf geachtet wurde, dass ein für das Abwickeln der Leine erforderliches freies Drehen der Trommel gewährleistet ist.

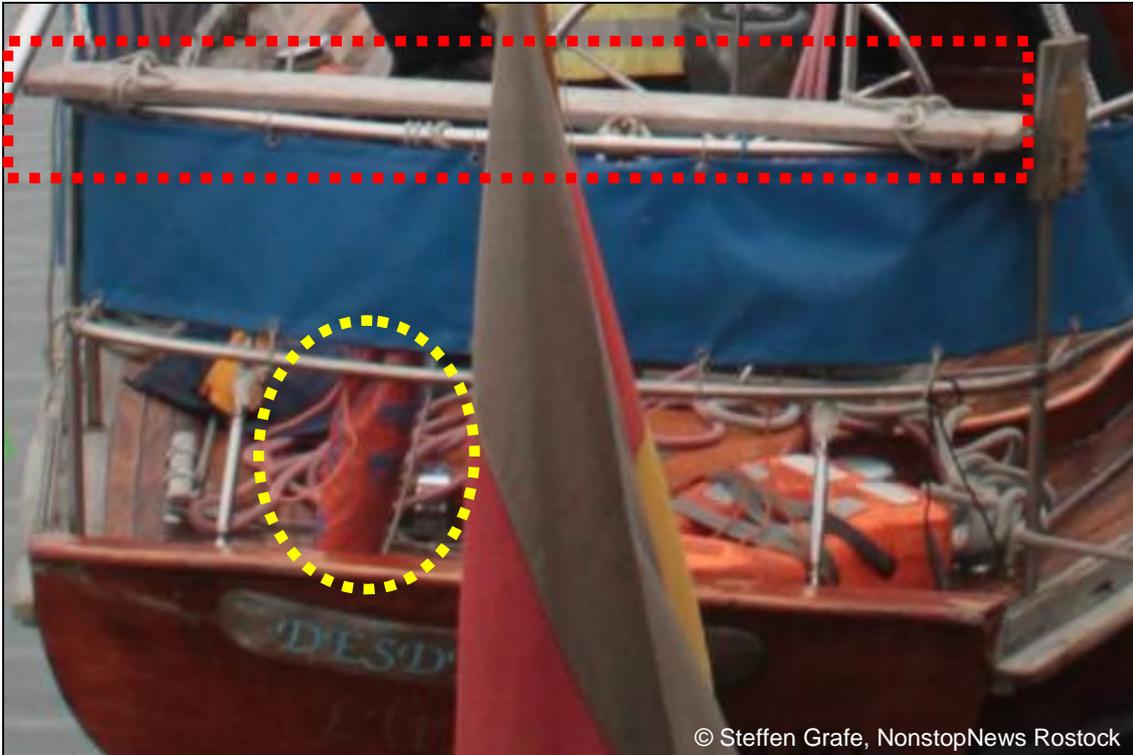
Abbildung 8: Heck der DESEMONA (am Unfalltag nach dem Einlaufen in Warnemünde)

Auf Fotos aus der Tagespresse, die unmittelbar nach dem Einlaufen der DESDEMONA in Warnemünde entstanden, ist erkennbar, dass auf dem Heckkorb der Yacht am Unfalltag ein so gen. Fenderbrett montiert war (vgl. rote Markierung unten in **Abb. 8**). Nach Auskunft des Vercharterers muss dieses Brett nach der Übergabe der Yacht zweckentfremdet – vermutlich als Sitzgelegenheit – von der Crew an der fraglichen Stelle montiert worden sein. Es ist nicht gänzlich

auszuschließen, dass dieses Brett das Abrollen der Rettungsleine (zusätzlich) behindert hat. Gegen eine solche Möglichkeit spricht aber die eindeutige Zeugenaussage, nach der die Leine sich beim Werfen des Kragens nicht von allein abrollte und anschließend „wegen einer Verknotung“ bzw. „weil sie nicht richtig aufgewickelt war“ auch nicht manuell von der Trommel abziehen ließ.

Im Übrigen ist auf den Pressefotos erkennbar, dass am Unfalltag am Heckkorb neben dem Rettungskragen ein Beutel mit einer Wurfleine befestigt gewesen war (vgl. gelbe Markierung in **Abb. 8**). Es ist zu vermuten, dass das im Segelsport unerfahrene Besatzungsmitglied, welches sich vergeblich bemüht hatte, den Rettungskragen zu werfen, vom Inhalt und der Funktionsweise dieses Beutels keine Kenntnis hatte. Warum auch die beiden erfahrenen Skipper die Wurfleine im Zuge ihrer Rettungsbemühungen nicht eingesetzt haben, konnte nicht geklärt werden.
