**Bundesstelle für Seeunfalluntersuchung**  
**Federal Bureau of Maritime Casualty Investigation**  
Bundesoberbehörde im Geschäftsbereich des Bundesministeriums  
für Verkehr und digitale Infrastruktur

## Untersuchungsbericht 42/15

# **Tödlicher Unfall an Bord des MS ASKOE auf der Ostsee am 6. Februar 2015**

15. Juni 2017

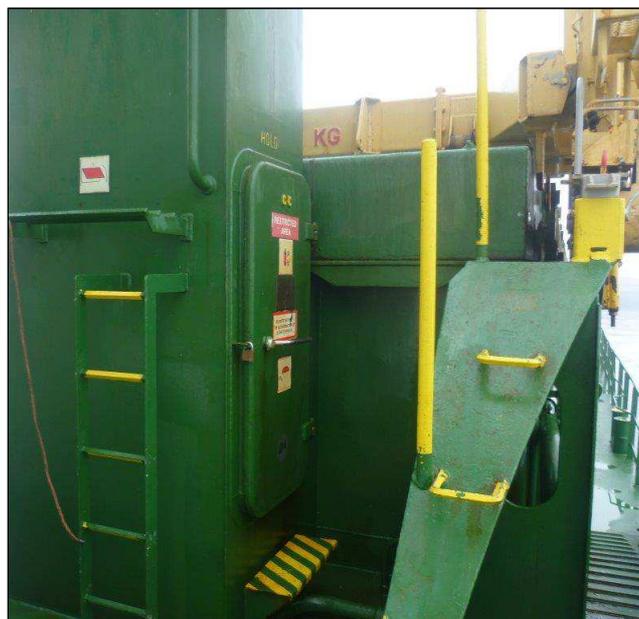
Der Kapitän teilte mit, dass bei der Beladung des Schiffes mit dieser speziellen Holzladung auch die offizielle Information über die Gefahrgutklasse MHB<sup>7</sup> Gruppe B übergeben wurde. Dementsprechend wurden nach der Beladung alle Zugänge zum Laderaum mit Vorhängeschlössern gesichert. Für den Notfall kannten aber alle Besatzungsmitglieder die Zahlenkombination der Schlösser. Die Besatzung war durch den Chieftmate über die Gefahren dieser Ladung ausdrücklich belehrt worden. Zusätzlich hingen in allen öffentlichen Räumen des Schiffes Verhaltensvorschriften aus und die Lukeneinstiege waren mit Warnschildern versehen.

Abbildung 3: Lukeneinstieg mit Warnhinweisen und Vorhängeschloss

Nach Auswertung aller zur Verfügung stehenden Informationen kann weder erklärt werden, warum sich der Matrose in dem Lukeneinstieg befand, noch, wie er dort zu Tode kam. Es gab keine Anweisung für ihn, in den Lukeneinstieg hinein zu gehen und es wurde auch nichts gefunden, was seine Handlung erklären könnte. Der Niedergang war leer, nichts deutete auf auslösende Umstände (Schmuggelware wie Alkohol, Zigaretten o.ä.) hin. Zudem fanden sich im Körper des Verstorbenen keinerlei Gifte. Es gab auch keine Schalter, die zu betätigen gewesen wären, um das Schiff in den Seebetrieb zu überführen. Lichtschalter für den Decksgang, Schalter für Laderaumlüfter o. ä. befanden sich nicht in diesem Niedergang.

Der Schiffsführung war bewusst, welche Gefahren die aktuelle Ladung beinhaltete. Sie hatte die Besatzung belehrt und die Zugänge mit Schlössern gesichert. In diesem Fall wäre es wohl besser gewesen, wenn nicht alle Besatzungsmitglieder den Zahlencode für die Vorhängeschlösser gekannt hätten. Aber es kann auch nicht bewiesen werden, dass sauerstoffarme Atemluft die Ursache für diesen Unfall ist. Dieser Seeunfall verleitet aufgrund seines mangelhaft nachweisbaren Ablaufs leicht ins hypothetische Spekulieren. Die gesetzliche Aufgabe der BSU aber besteht darin, Sicherheitsmängel festzustellen, ohne dabei persönliches Verschulden hervorzuheben. Deshalb verzichtet die BSU auf weitere Theorien und empfiehlt der Schiffsführung, zukünftig noch weniger Besatzungsmitgliedern den Zugang zu derartig gefährlichen Lukeneinstiegen zu ermöglichen.

Die im Entwurf dieses Berichts vorgestellte Sicherheitsempfehlung an die Schiffsführung und Reederei, zukünftig nur einer unbedingt erforderlichen Anzahl von Besatzungsmitgliedern den Zugang zu gesperrten Laderäumen zu ermöglichen, wurde durch die aktuelle Reederei des Schiffes bereits umgesetzt.
