Bundesstelle für Seeunfalluntersuchung
Federal Bureau of Maritime Casualty Investigation
Bundesoberbehörde im Geschäftsbereich des Bundesministeriums
für Verkehr und digitale Infrastruktur

Untersuchungsbericht 439/16

Schwerer Seeunfall

Strandung
des CMS HANNI vor dem Mühlenberger Loch
in Hamburg am 4. Dezember 2016

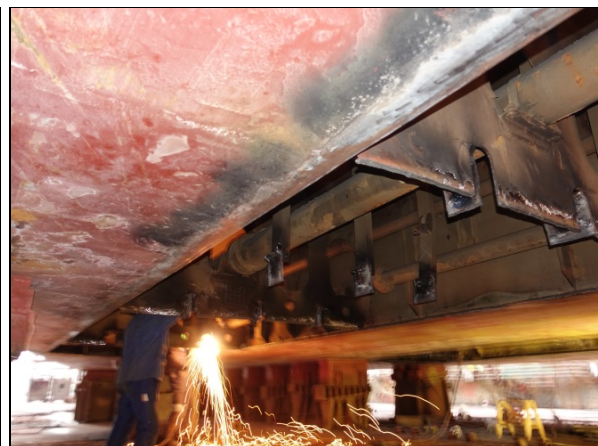
Abbildung 5: Bodenschäden

Es wurde zunächst über den Unfallverlauf und die Bergung gesprochen. Beim Unfall traten keine Schadstoffe aus. Es entstanden Schäden am Unterboden und Propeller der HANNI. Die Strandung wurde durch den Ausfall der Hauptmaschine und anschließendem Treiben im Elbestrom verursacht. Vor dem Ausfall der Maschine gab es mehrere Alarme. Der sehr mächtige Überdrehzahlalarm (Overspeed protection alarm) löste ein automatisches Stoppen der Hauptmaschine und des Wellengenerators aus. Die beiden Hilfsdieselmotoren sind weitergelaufen. Das automatische Stoppen ist vergleichbar mit einem Notstopp, bei dem die Brennstoffzufuhr letztlich gestoppt wird. Das Wiederanfahren der Hauptmaschine dauerte 5-6 min, bis die Kontrolle wieder auf der Brücke war. Aufzeichnungen über den Maschinenbetrieb und etwaige aufgelaufene Alarme standen nicht zur Verfügung. Der Alarmdatenschreiber war beim Unfall außer Betrieb und der S-VDR zeichnete keine Ruder- und Maschinendaten auf. Der Fehler war beim Drehzahlregler zu suchen. Dafür hatte der Servicetechniker von MAN neue Relais, und Drehzahlaufnehmer (Pickups) zum Austausch mitgebracht. Bei einem Hallgenerator wurde ein Riss festgestellt. Wodurch dieser entstanden ist und wie lange dieser Defekt vorlag konnte nicht geklärt werden. Dieser Riss verursachte eine fehlerhafte Taktung der Drehzahl (s. Abb. unten). Die Drehzahlmessung ist auf einen Schwellwert von 15% bei 514 U/min eingestellt. Bei Überschreitung des Schwellwertes fährt die Hauptmaschine automatisch herunter, um mögliche mechanische oder thermische Schäden durch die hohen Fliehkräfte zu vermeiden, die unmittelbar zu einem Totalschaden des Motors führen können. Die Drehzahl wird über zwei unabhängige Drehzahlaufnehmer (Pickups) gemessen. Die Verkabelungen führen zu zwei, im Alarm & Monitoring System integrierten Relais im Maschinenkontrollraum. Sobald ein Pickup den eingestellten Schwellwert überschreitet, entweder durch tatsächliche Überdrehzahl oder einem Fehlwert, wird die Hauptmaschine automatisch gestoppt. Bei einem übertragenen Fehlwert (falsche Taktanzahl) muss das defekte Teil ausgetauscht werden.

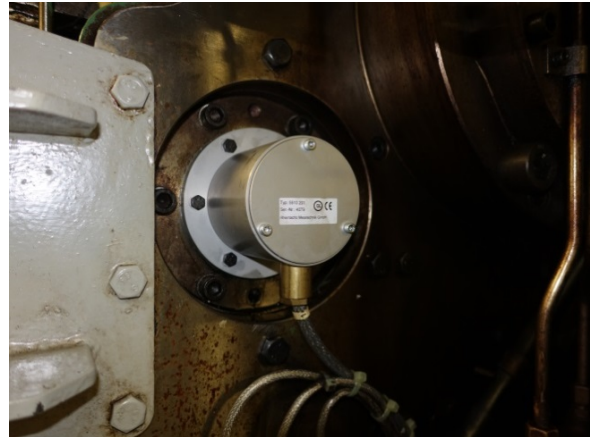
Abbildung 9: Neuer Hallgenerator

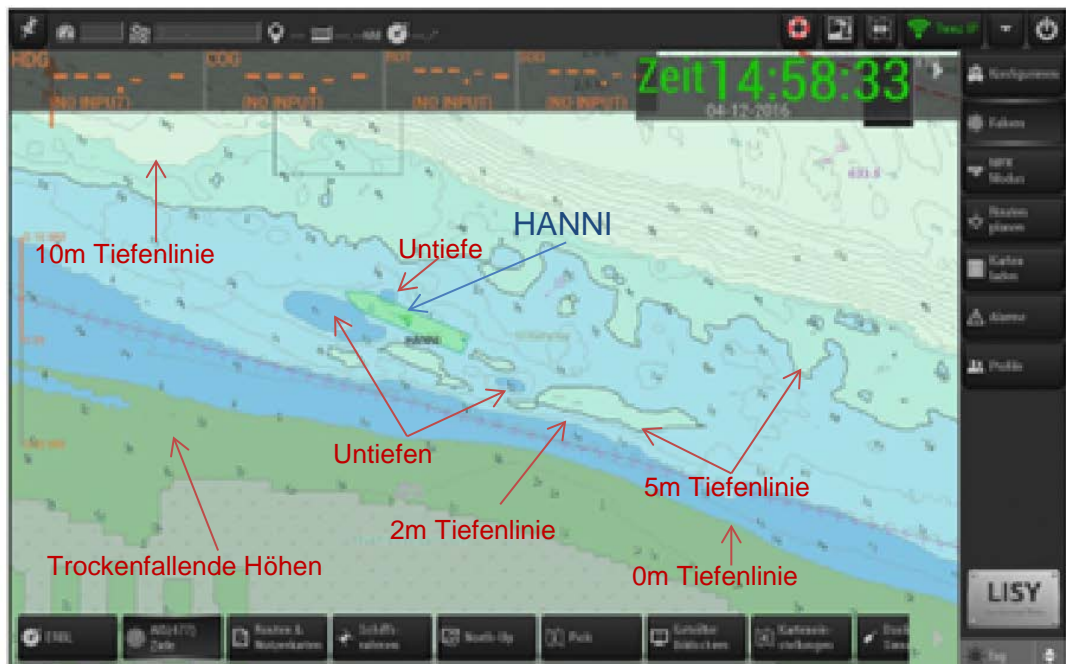
Abbildung 11: Portable Pilot Unit

Erst die Erstellung des neuen Peilplans durch die HPA mit dem Peilboot DEEPENSCHRIEWER 1 zwischen 11:00 Uhr und 12:30 Uhr des Unfalltages brachte neue Erkenntnisse über die Situation. Die generalisierten Tiefenlinien und -flächen auf der PPU des Hafenlotsen waren nicht mehr aktuell, obwohl sie monatlich an Hand von neuen Peildaten der HPA berichtigt wird. Nach dem Peilplan der DEEPENSCHRIEWER 1 lag die Hanni mit dem Vorschiff voll und an Bb.- Seite bis zur Mitte auf.
