Bundesstelle für Seeunfalluntersuchung
Federal Bureau of Maritime Casualty Investigation
Bundesoberbehörde im Geschäftsbereich des Bundesministeriums
für Verkehr und digitale Infrastruktur

Untersuchungsbericht 43/16

Sehr schwerer Seeunfall

Tödlicher Leinenunfall an Bord des CMS MAERSK KURE im Hafen von Bremerhaven am 6. Februar 2016

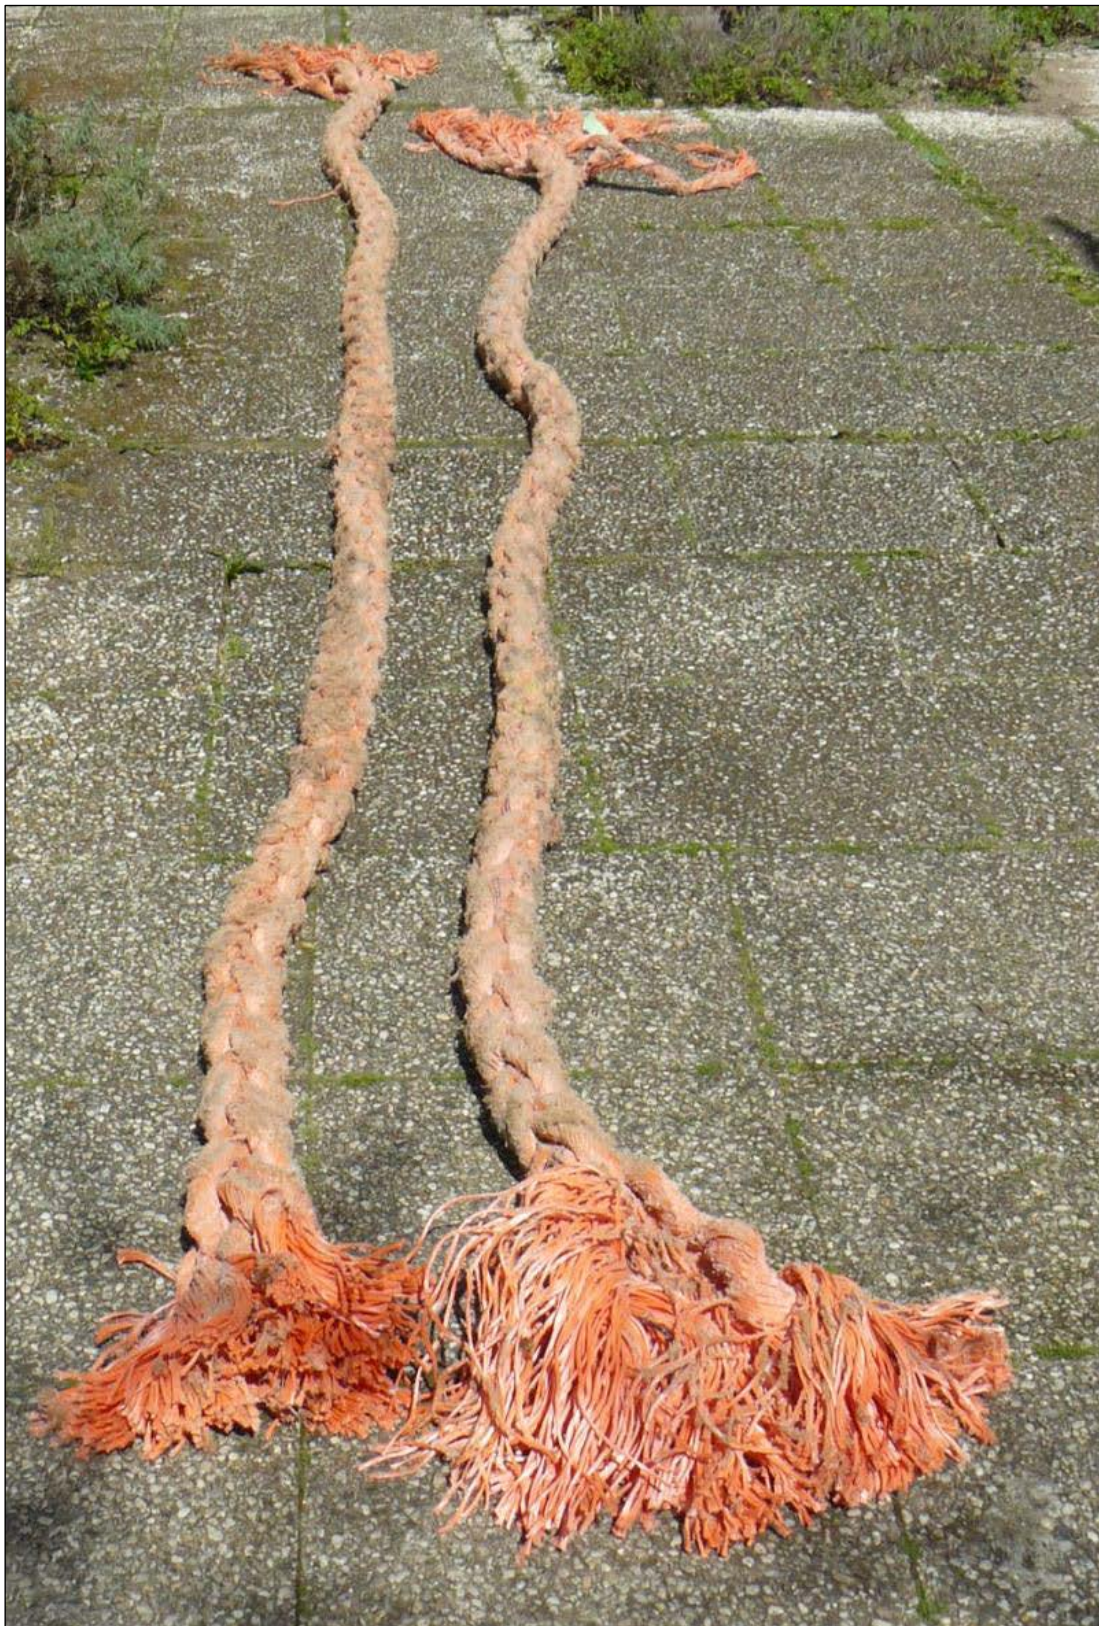
Für die Untersuchung standen die beiden abgetrennten Teilstücke des Bruches zur Verfügung. Ein Teilstück war ca. 5,50 m lang, das andere 6,50 m (siehe Abbildung 10).

Abbildung 10: die beiden Enden des Bruchs

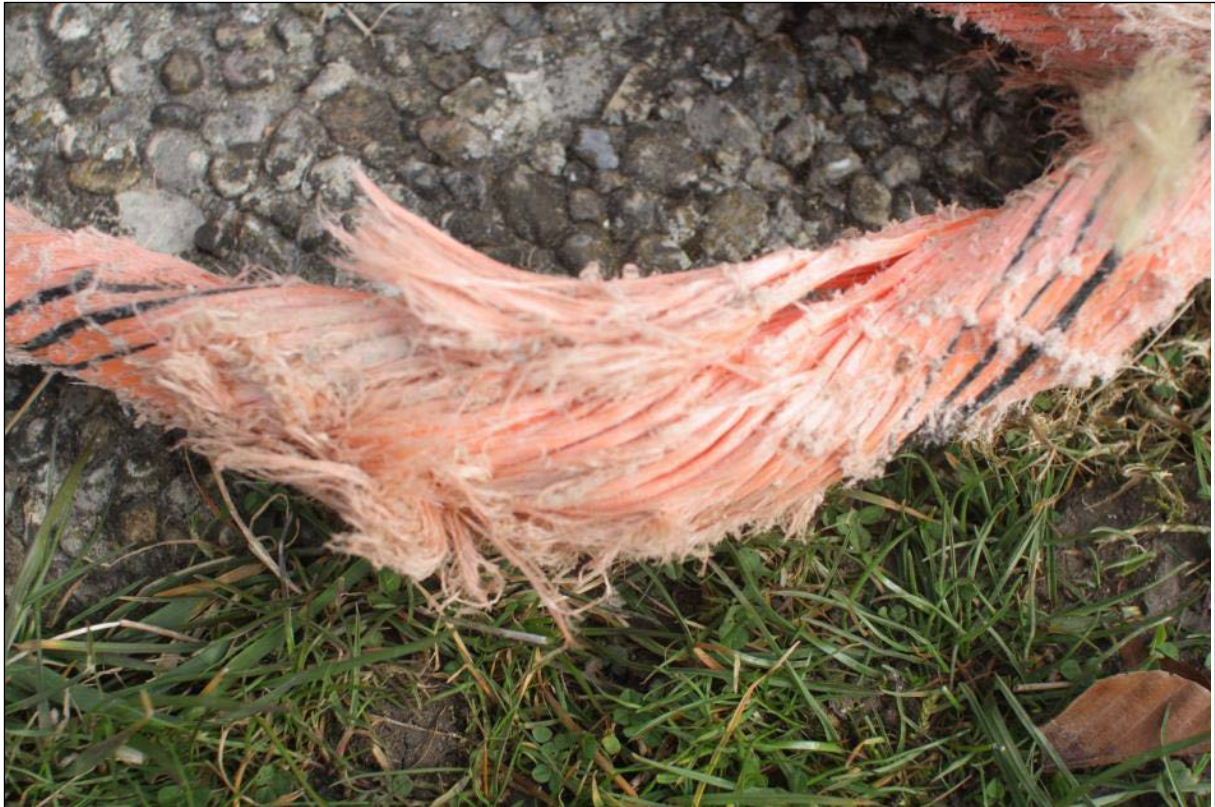
Die Leine zeigte generell, wie in Abbildung 11, deutliche äußere Schäden. Teilweise war die Abnutzung auch schon sehr stark fortgeschritten, wie die Abbildungen 12 und 13 darstellen.

Abbildung 13: schwerer Strangschaden

Zusammenfassend gesagt, sollte eine Festmacherleine in diesem abgenutzten Zustand sofort erneuert werden.

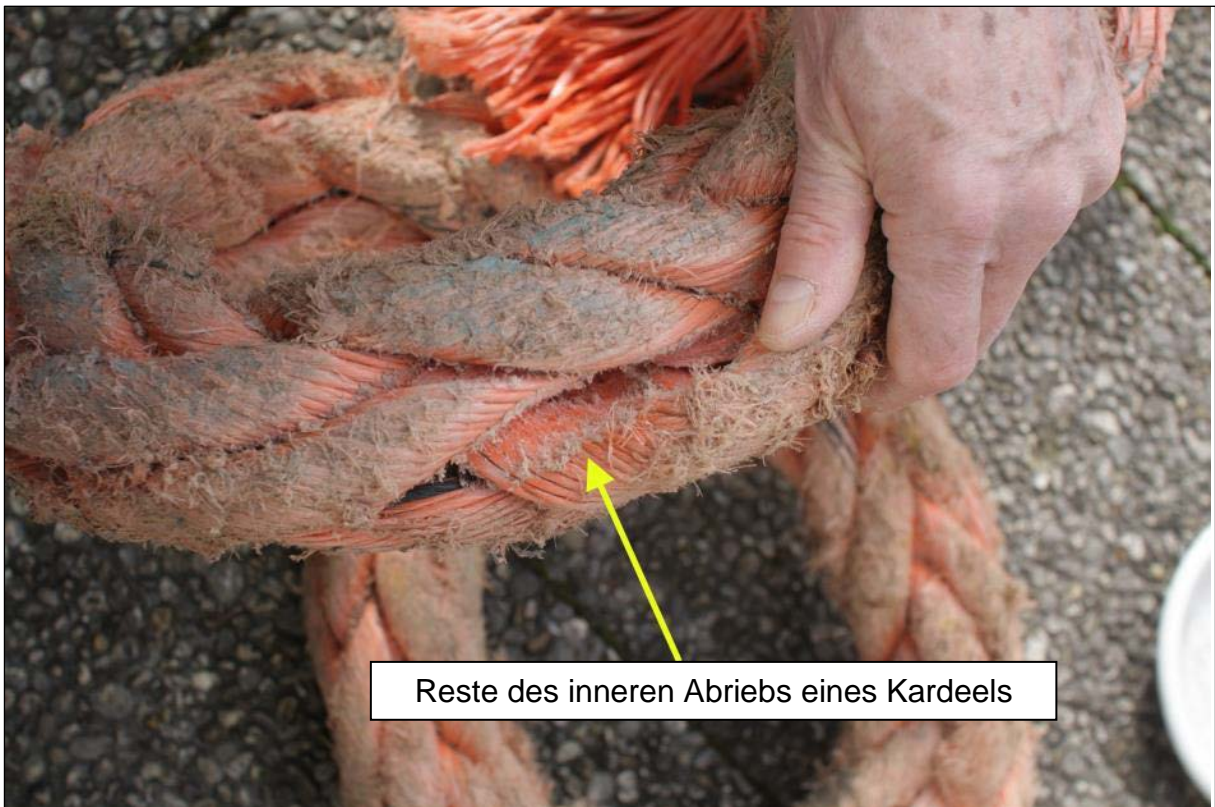
Abbildung 14: Innenstrangabrieb durch regelmäßige Abnutzung
