Untersuchungsbericht 459/15

**Schwerer Seeunfall**

**Kollision auf der Unterelbe  
zwischen MS EENDRACHT und  
MS TRANSCAPRICORN  
am 26. November 2015**

14. Juli 2017

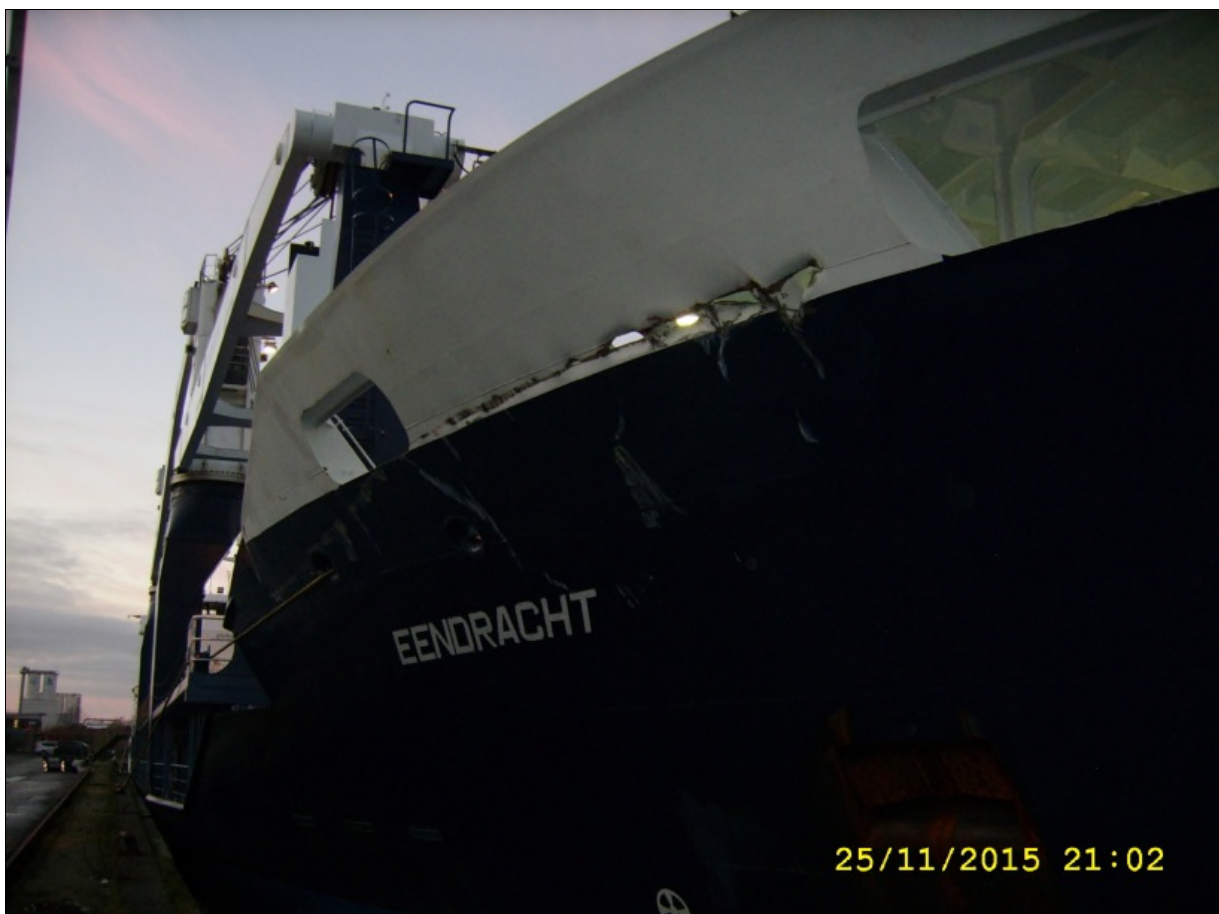
Die EENDRACHT durfte für eine Reise zur Reparatur nach Harlingen unter Beachtung der Wetterverhältnisse weiterfahren. Die TRANSCAPRICORN hatte keine Auflagen bekommen. Auf beiden Fahrzeugen wurden bis auf die Kollisionsschäden keine Mängel in der Besatzung und Ausrüstung gefunden. Die EENDRACHT hatte Eindellungen mit Rissen im Bugbereich am Stb. Schanzkleid sowie an Stb.-Seite des Spiegelhecks.

Abbildung 4: EENDRACHT, Schäden vorne, BG Verkehr

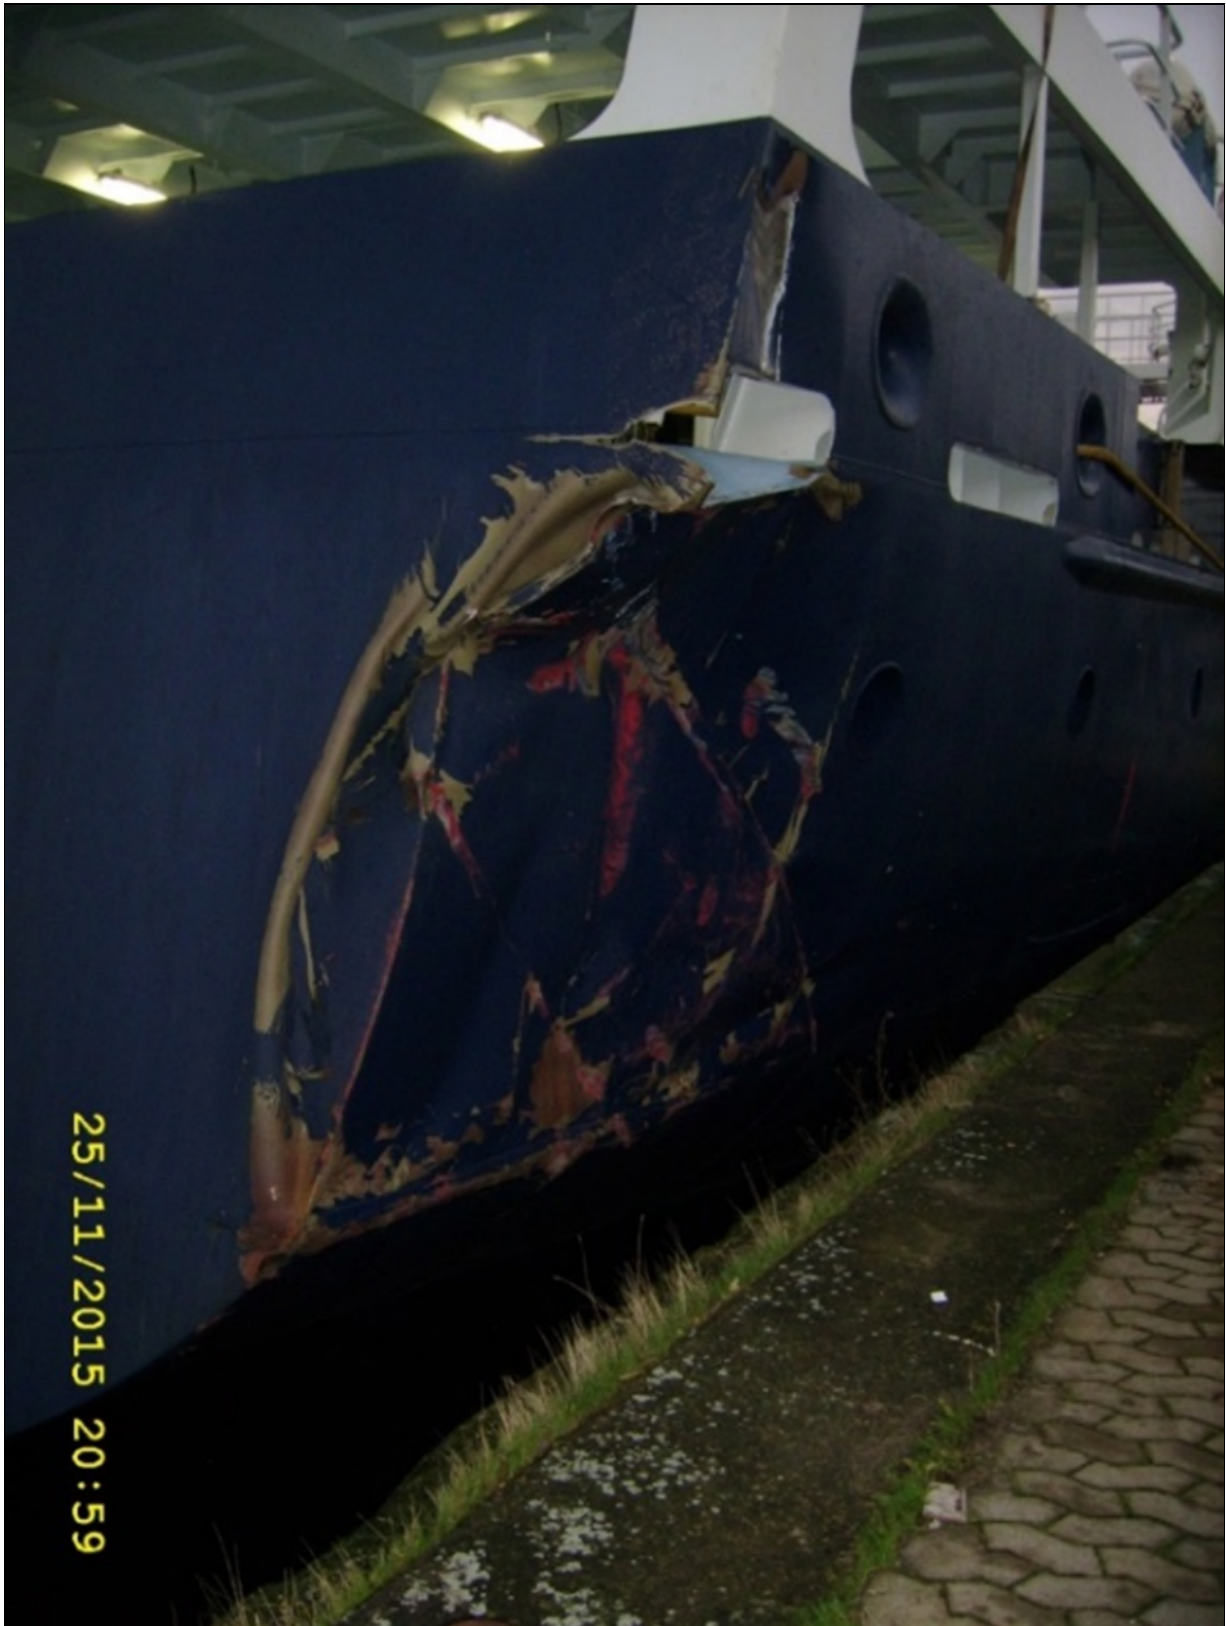
Abbildung 5: EENDRACHT, Schäden hinten, BG Verkehr

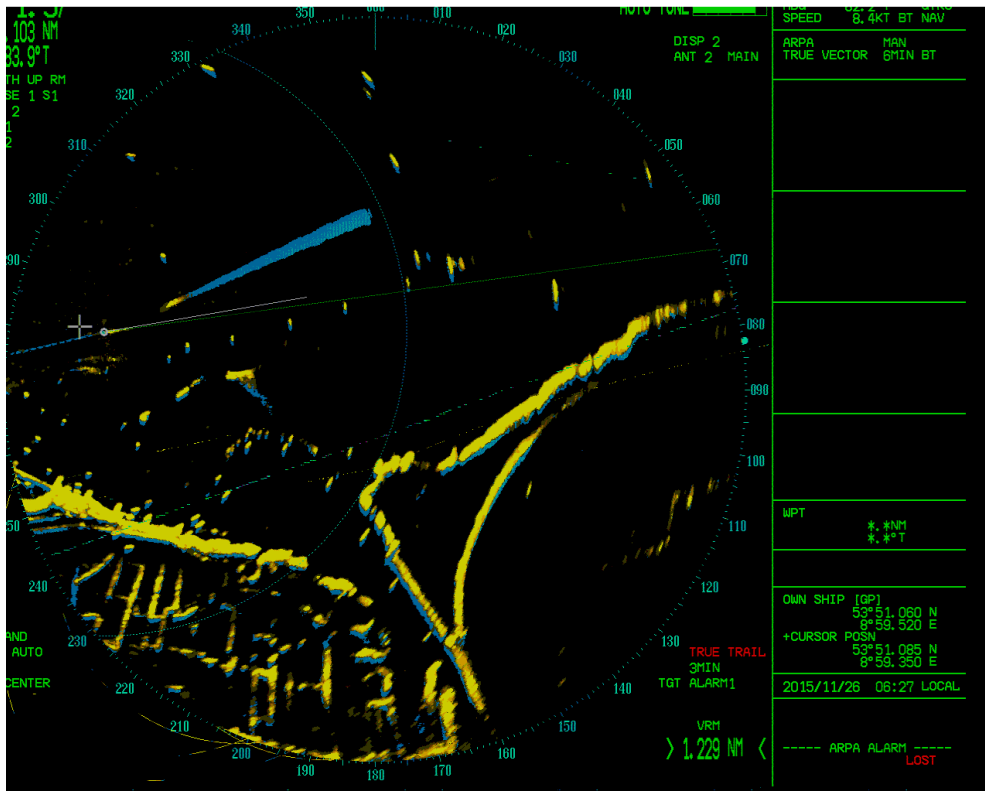
Die Radarsequenz im 1,5 sm Bereich dezentriert zeigt einen fünfminütigen Verlauf bis zur Kollision aus Sicht der TRANSCAPRICORN dar. Im S-lichen Teil des Fahrwassers sind die Buhneechos des Osteriffs zu sehen (vgl. oben Seekarte). Der N-liche Teil zeigt die roten Fahrwassertonnen, die gleichzeitig die S-liche Grenze der Neufeld-Reede West bilden. Die dicke blaue Nachleuchtspur zeigt das Echo der EENDRACHT in ständig stehender Peilung zur TRANSCAPRICORN an. Das dünne blaue Echo in den Radarbildern ist die Bahn der BBC FUJI und etwas dichter dran zur Vorauslinie der TRANSCAPRICORN die NJÖRD. Der veränderliche Entfernungsrings (VRM) ist auf 1,229 sm gestellt. Nach den Audioaufzeichnungen kam um 05:27:24 Uhr das Kommando Hart Stb., um 05:27:57 Uhr kam es zum 1. Kontakt und um 05:28:10 Uhr zum 2. Kontakt mit der EENDRACHT. Um 05:28:20 Uhr wurde das Kommando Voll Zurück gegeben.

Abbildung 11: Radar 05:27:34 Uhr, hart Stb.

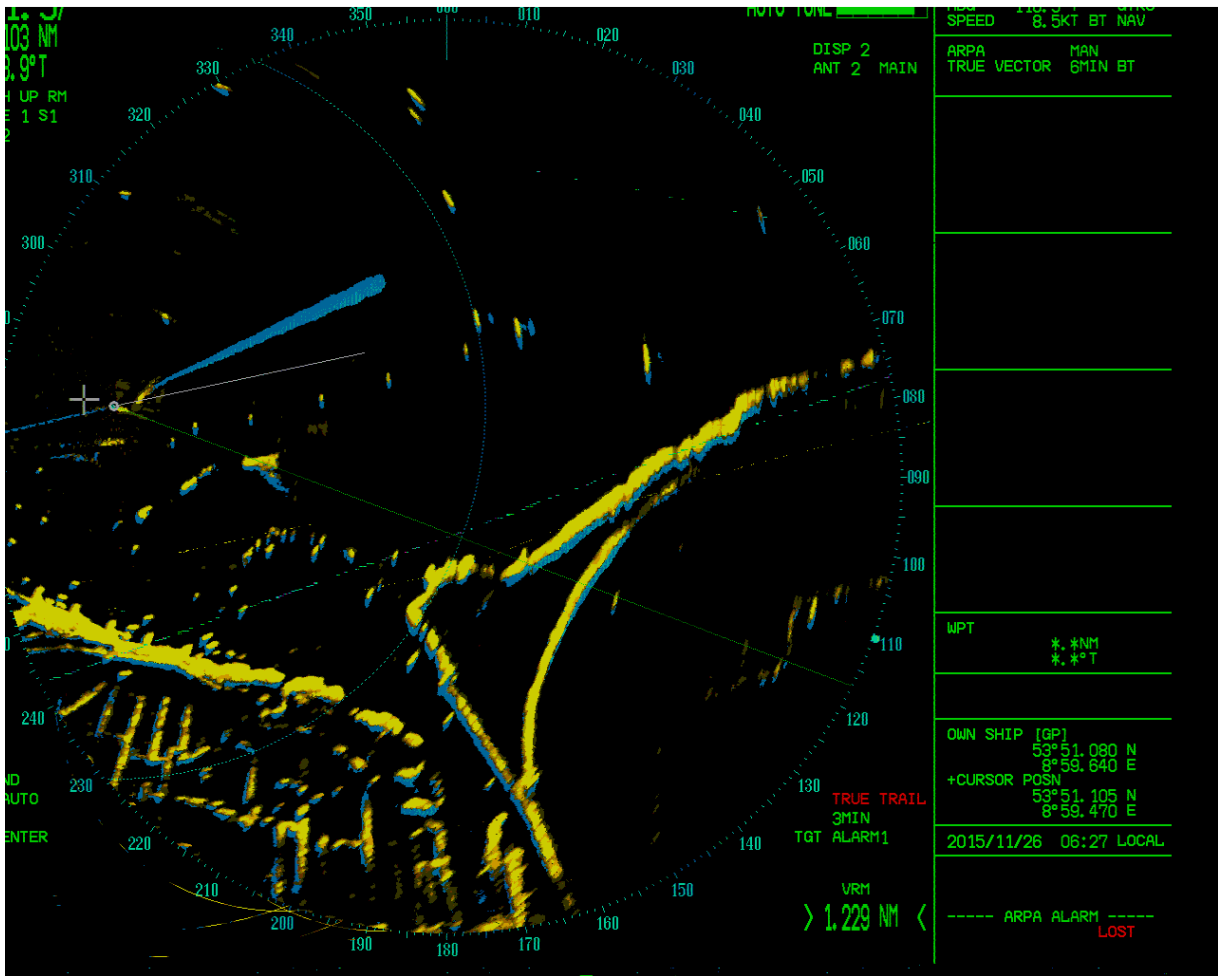
Abbildung 12: Radar 05:28:04, Kollision

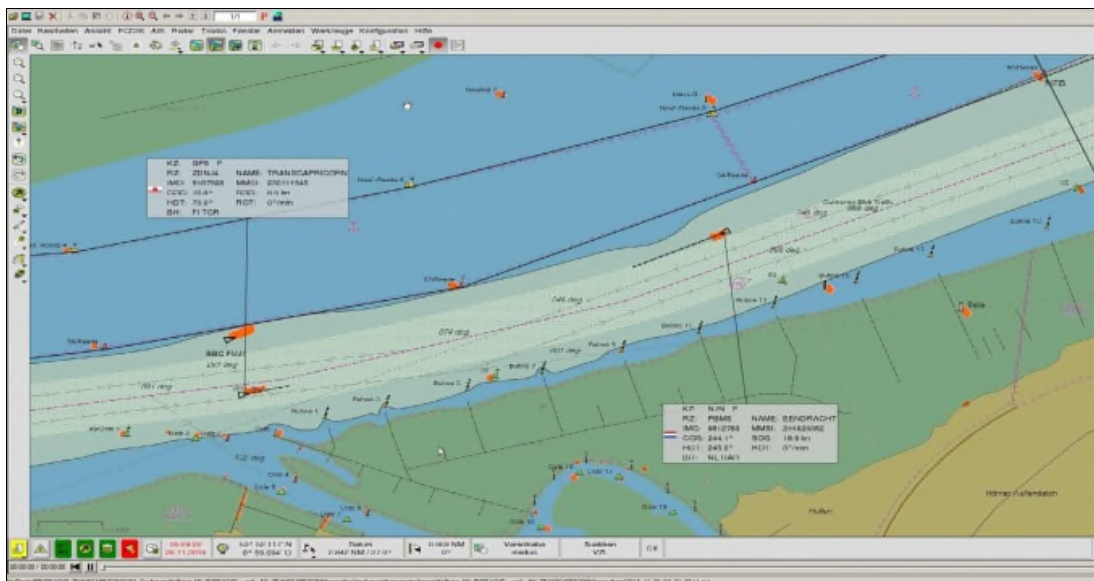
Abbildung 14: VKZ 05:24:22 Uhr

Die TRANSCAPRICORN befindet sich an Stb.-Seite der Trasse und die EENDRACHT deutlich außerhalb der Trasse am Fahrwasserrand.

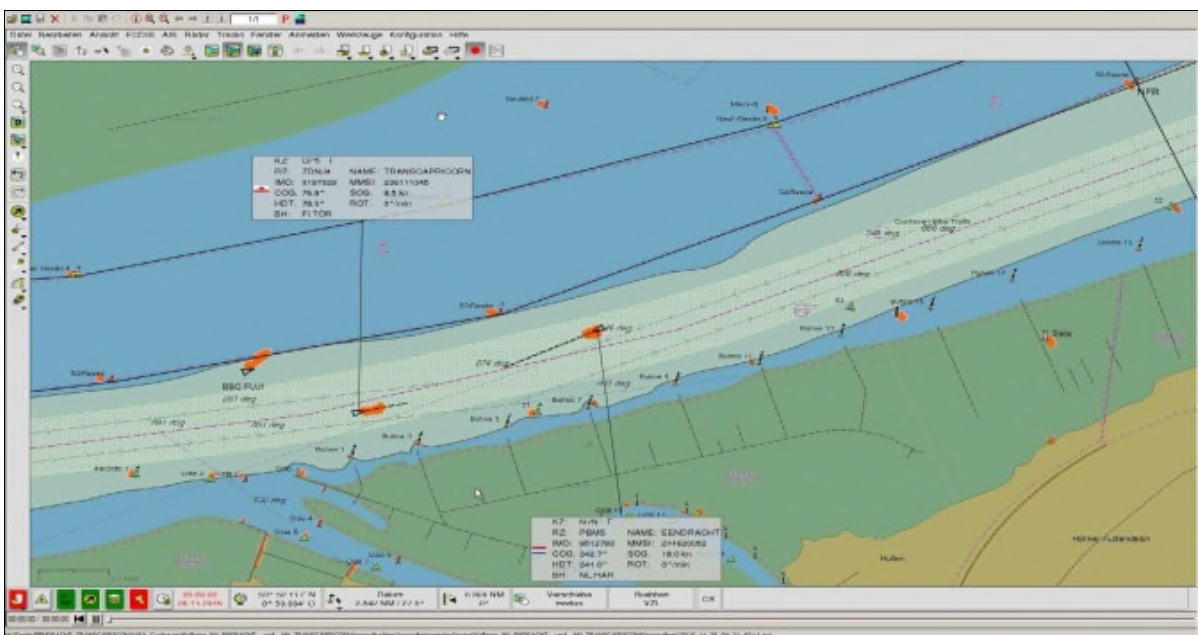
Abbildung 16: VKZ 05:26:22 Uhr

Die TRANSCAPRICORN bleibt auf ihrer Bahn auf Stb. Seite der Trasse, während die EENDRACHT auf die Trasse und die TRANSCAPRICORN zuhält. Die Fahrzeuge nähern sich mit einer Relativgeschwindigkeit von 27 kn.

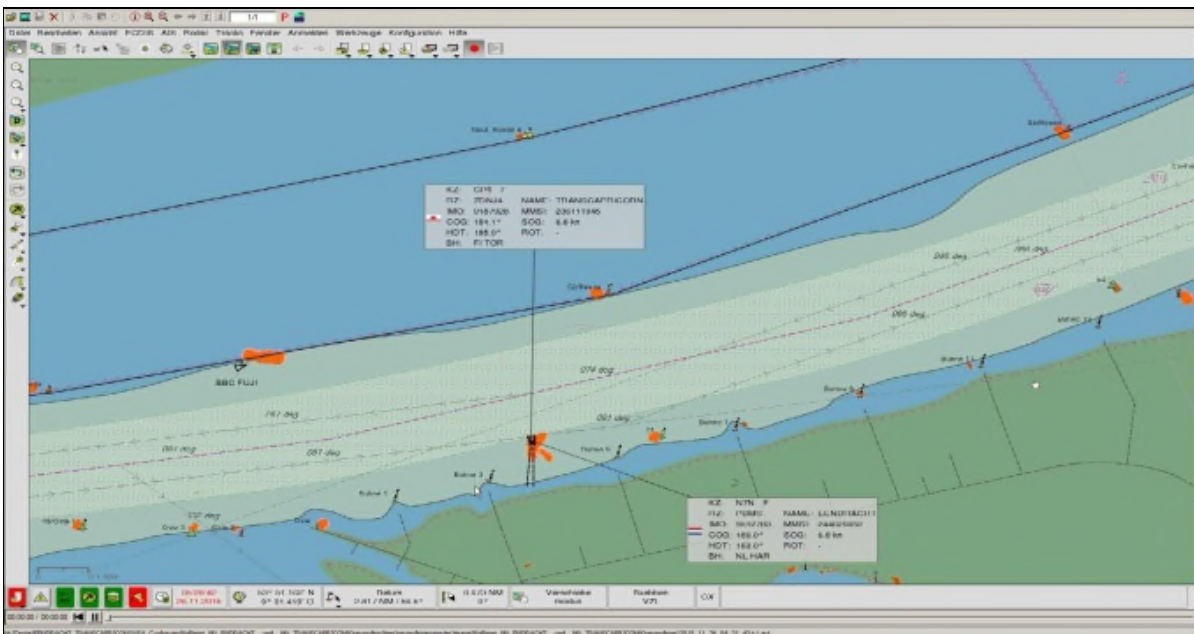
Abbildung 20: VKZ 05:28:42 Uhr

Die TRANSCAPRICORN dreht hart nach Stb. und die EENDRACHT hart nach Bb. Die Fahrzeuge kollidieren mit ihren Seiten im spitzen Winkel.

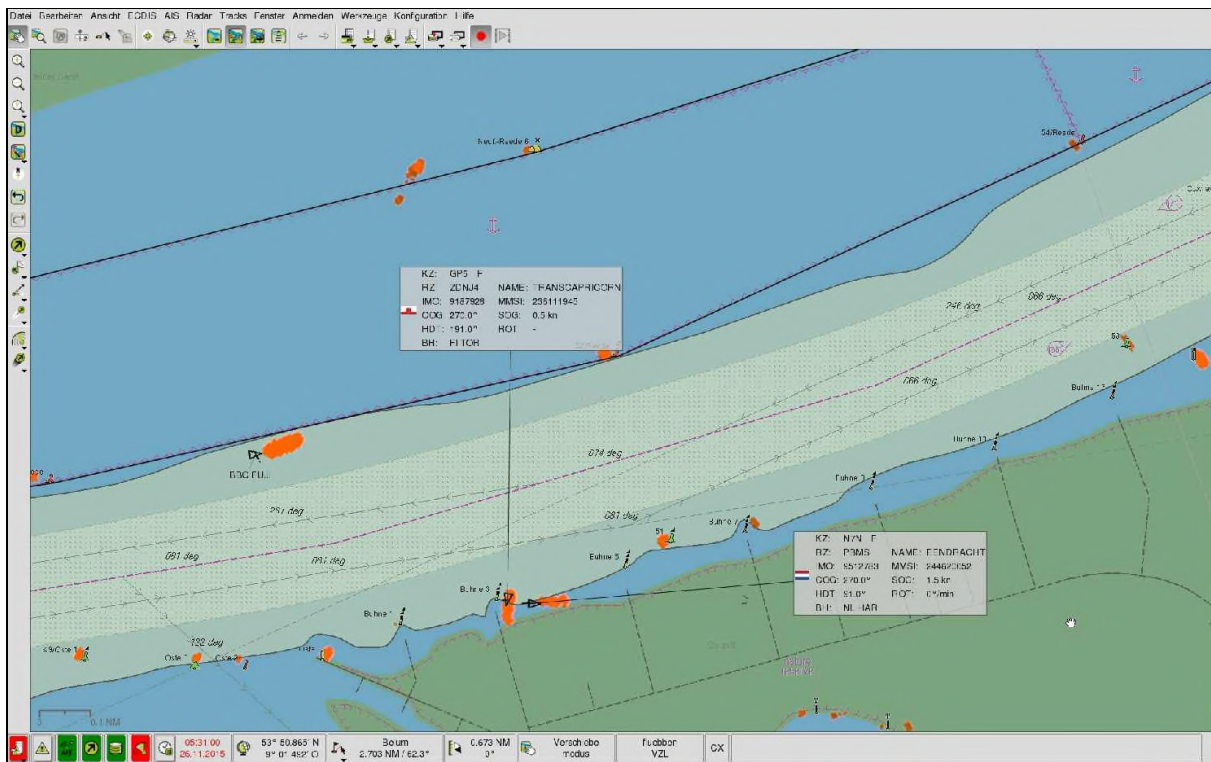
Abbildung 21: VKZ 05:31:00 Uhr

Die TRANSCAPRICORN fährt sich im Watt fest, während sich die EENDRACHT lösen konnte und flott blieb.

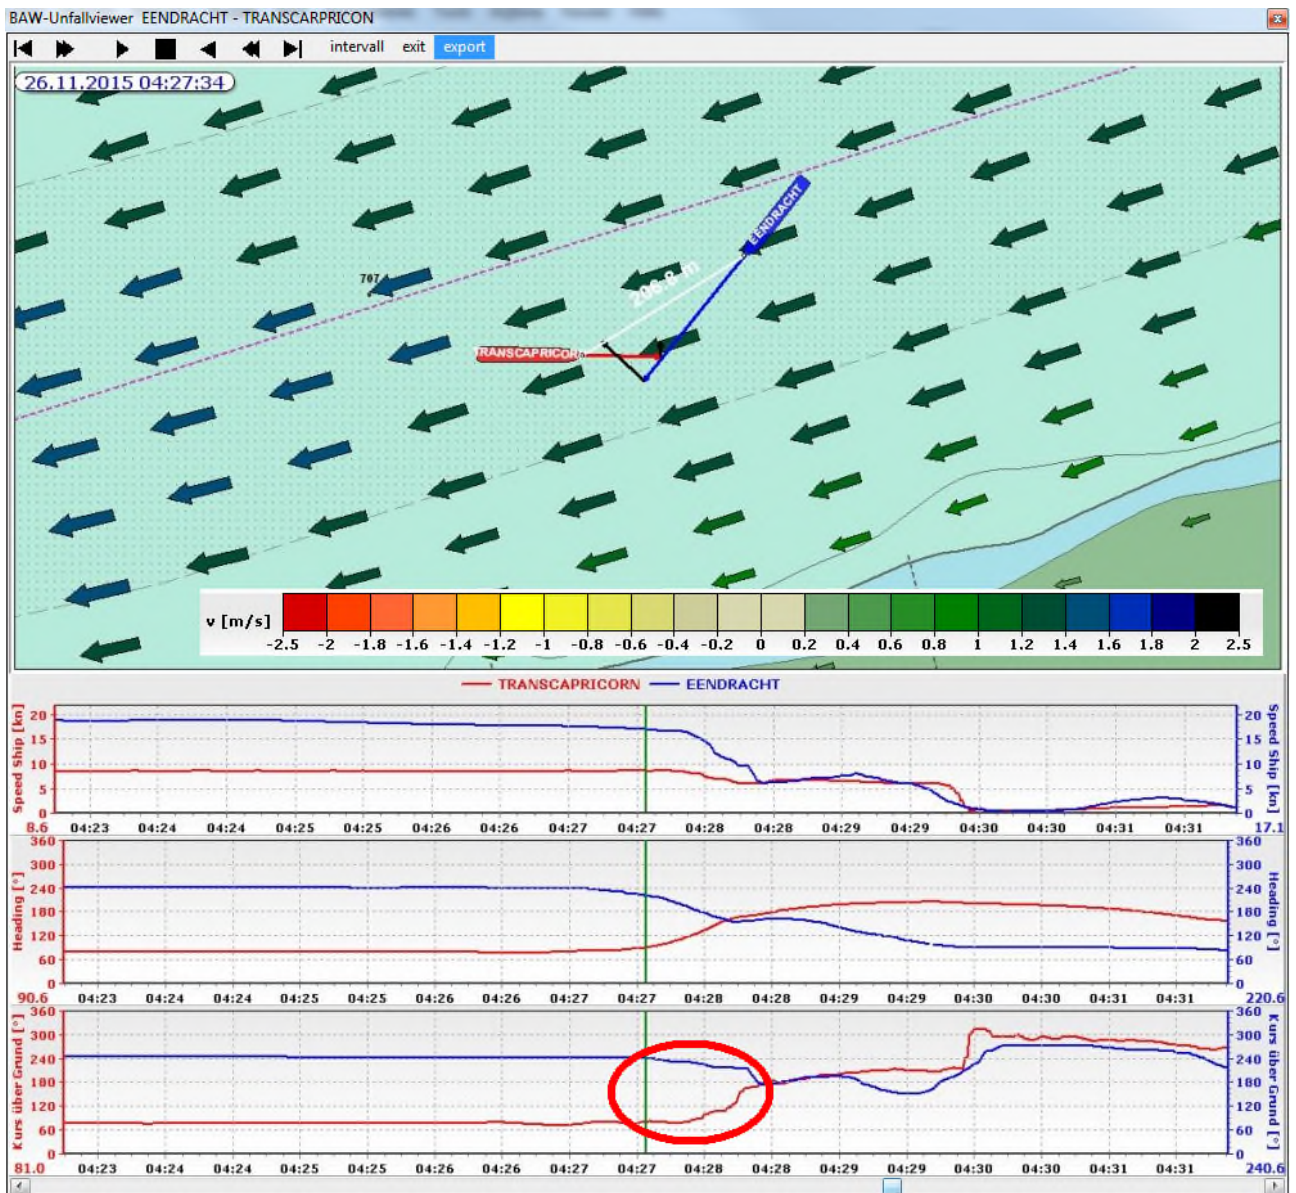
Abbildung 25: Situation um 05:27:34 Uhr

Zirka 30 Sekunden (04:27:34 UTC) vor der Kollision befand sich die EENDRACHT komplett auf der gegnerischen Fahrwasserseite (Abb. 25). Der Abstand der Bugspitzen betrug nur noch etwa 200 m. Beide Fahrzeuge hielten ihre eingeschlagenen Drehrichtungen bei. Ab jetzt veränderten sich auch die Kurse der Fahrzeuge deutlich.

Wie die Abb. 25 um 05:27:34 zeigt, lief die EENDRACHT beim Überqueren der Radarlinie aus dem Ruder. Dies verdeutlicht in der Animation der schwarz aufgebaute Fahrt über Grund Vektor nach Stb. Die Drehrate konnte nicht verlässlich berechnet werden, weil lediglich die ganzzahligen Steuerkurse als Datenbasis zur Verfügung standen.

Zwischen 05:27:04 und 05:27:34 Uhr fand eine schlagartige Kursänderung der EENDRACHT nach Bb. statt, während die TRANSCAPRICORN bis 05:26:33 Uhr ihren Steuerkurs auf der rechten Fahrwasserseite in der Trasse noch hielt, steuerte nach den Radaraufzeichnungen des VDR im 1,5 sm Bereich die EENDRACHT seit 05:24:19 Uhr in stehender Peilung auf die TRANSCAPRICORN zu. Dies ist zu diesem Zeitpunkt noch kein Grund zur Beunruhigung.

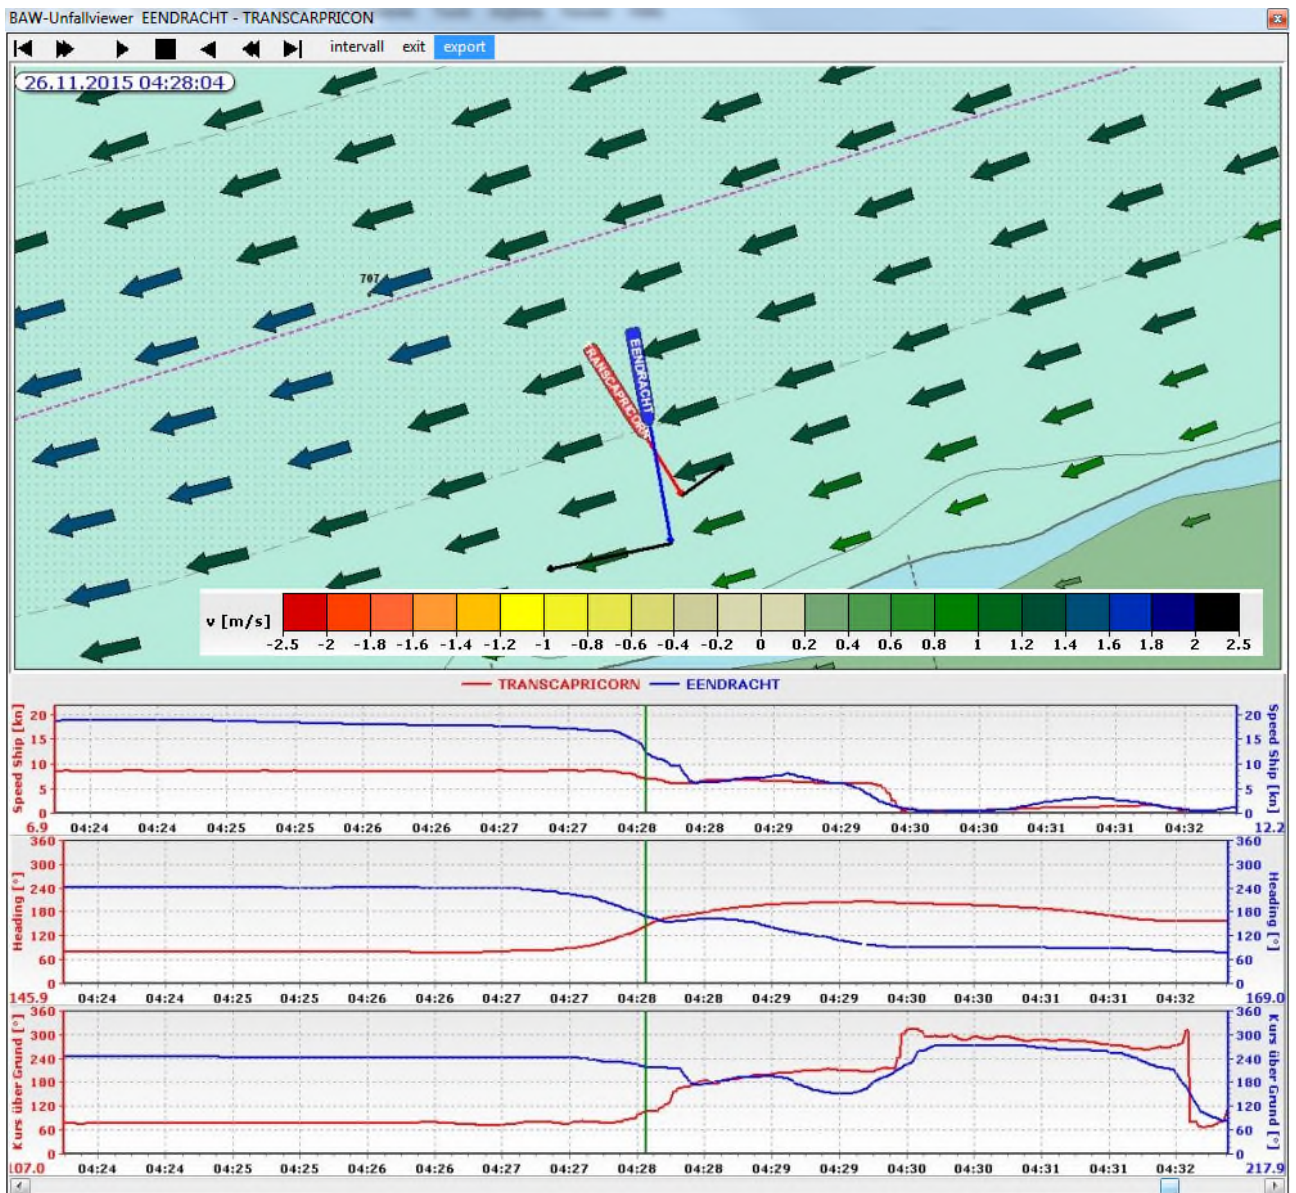
Abbildung 26: Situation um 05:28:04 Uhr, Kollision

Gegen 05:28:04 kollidierten die Fahrzeuge auf Höhe ihrer Vorschiffe (s. Abb. 26). Die TRANSCARPRICORN wies noch eine Geschwindigkeit von 6,9 Knoten über Grund auf. Die EENDRACHT hatte zu diesem Zeitpunkt noch eine Geschwindigkeit von 12,2 kn über Grund.

Die Kursänderung der EENDRACHT nach Backbord, etwa eine Minute vor der Kollision, hat maßgeblich zu diesem Unfall beigetragen. Eine weiterführende Bewertung zum Unfallhergang ist aufgrund der zur Verfügung gestellten Datengrundlage nicht möglich.

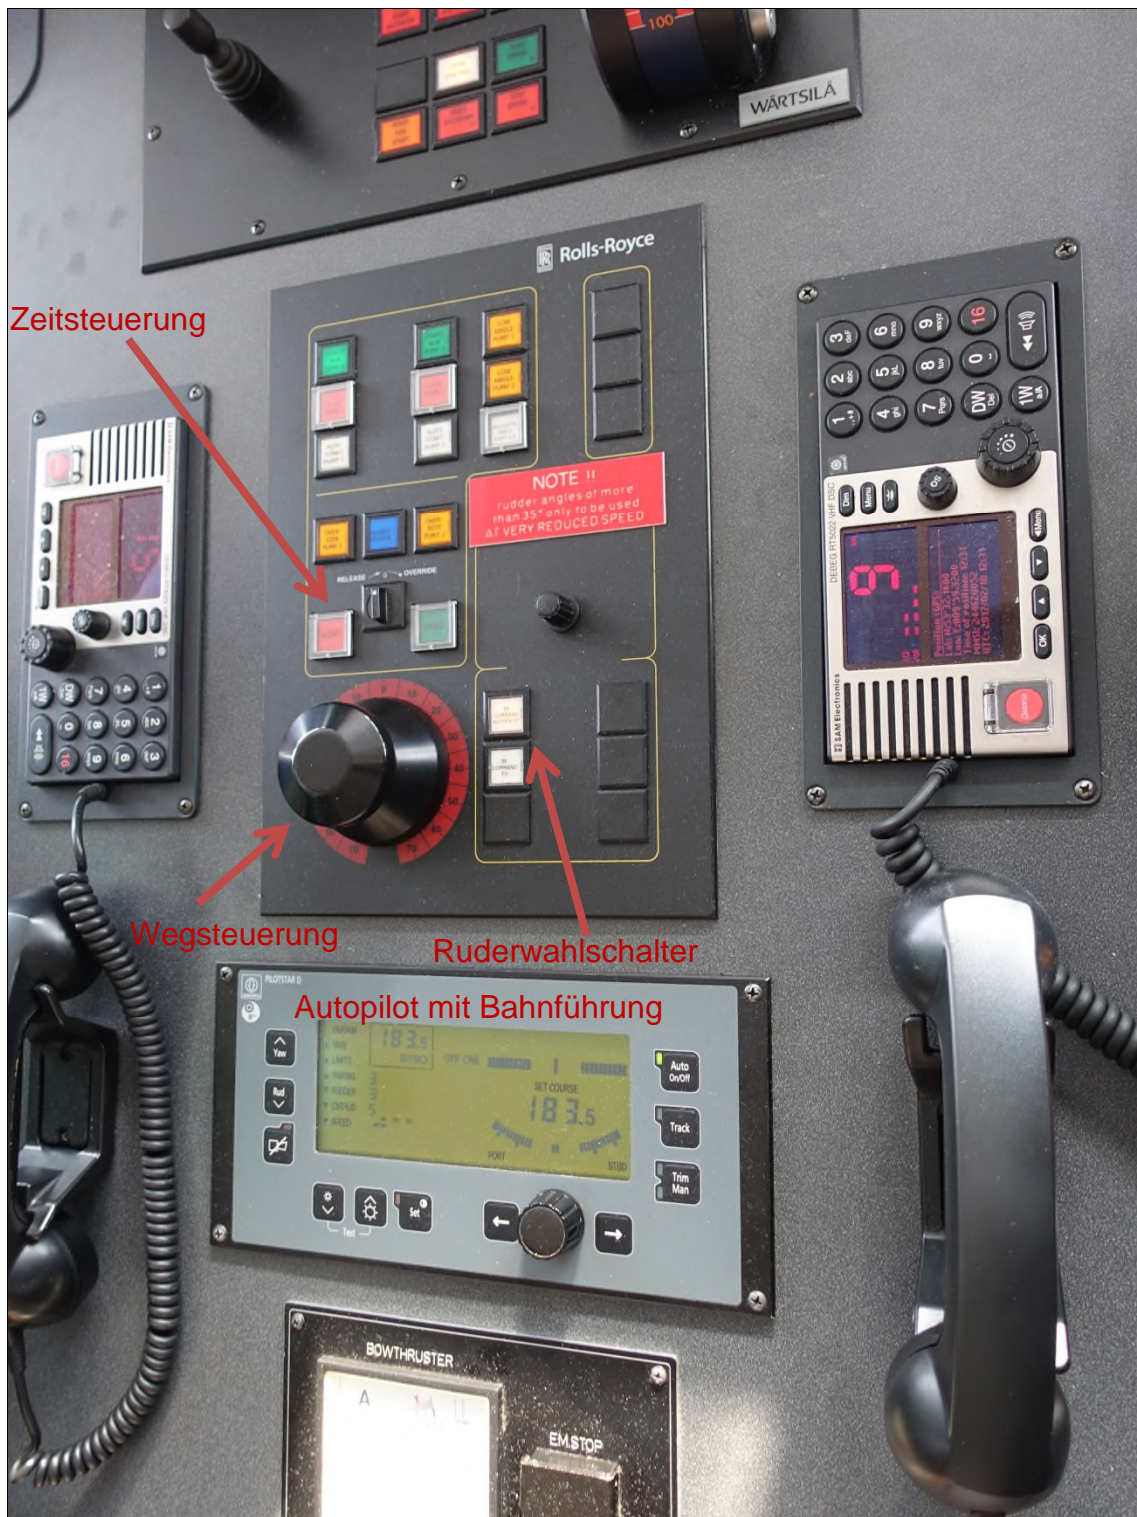
Abbildung 27: Steuerpult

Die Zeitsteuerung auf der EENDRACHT war mit einer sogenannten Override-Funktion mit Knöpfen (Taster) ausgeführt und zusätzlich mit transparenten Kunststoffklappen gesichert. Bei der Override-Funktion handelt es sich um eine Einrichtung, die im allgemeinen in Abhängigkeit von den Richtlinien der Klassifikationsgesellschaft nur dem Autopilot überlagert ist. Auf der EENDRACHT hatten die Override-Taster Vorrang vor allen anderen Steuerungen, d.h. der Ruderwahlschalter wird nicht benötigt und das Ruder reagiert bei Betätigung der Taster sofort.

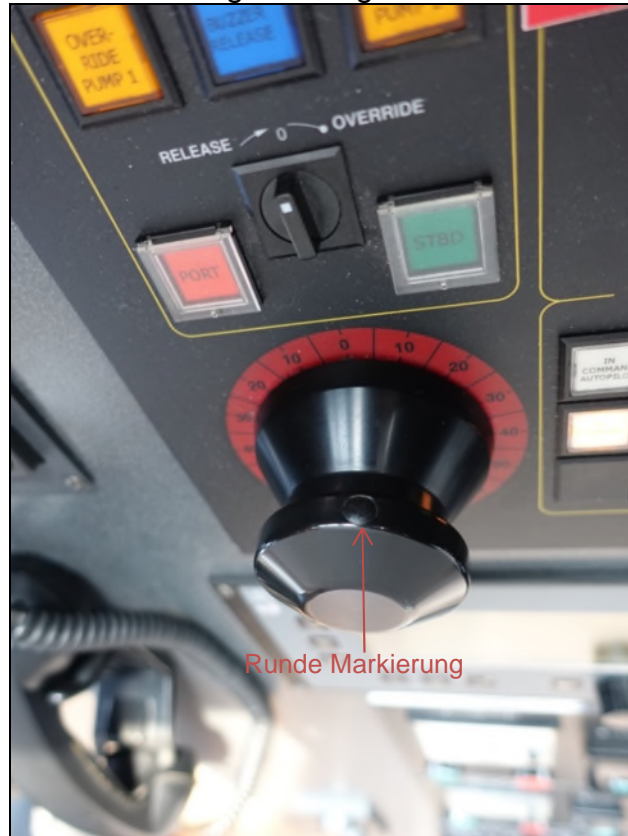
Abbildung 30: Handruder mit Rasterung mittschiffs (0)

Am Drehknopf gibt es eine in der Hand spürbare Rasterung sowie eine runde Markierung, damit die Mittschiffsposition der Ruderwinkelvorwahl erkannt wird. Zusätzlich befindet sich ein Ruderlagenanzeiger an der Decke vor dem Steuerpult.

<sup>4</sup> Der Drehknopf der Wegsteuerung hatte eine in der Hand spürbare Rasterung sowie eine runde Markierung für die Mittschiffsposition der Ruderwinkelvorwahl. Zum Umschalten von Autopilot auf Handsteuerung muss vorher der Ruderwahlschalter betätigt werden. Mit den Tastern der Zeitsteuerung wäre ebenfalls das Steuern möglich gewesen. Dabei würde das zuletzt durch den Autopilot gelegte Ruder übernommen und neu gelegt werden (Override).
