Untersuchungsbericht 46/16

**Sehr schwerer Seeunfall**

**Tödlicher Personenunfall  
an Bord des FK PESORSA DOS  
am 8. Februar 2016 im  
Nordatlantik  
westlich von Irland**

2. Februar 2017

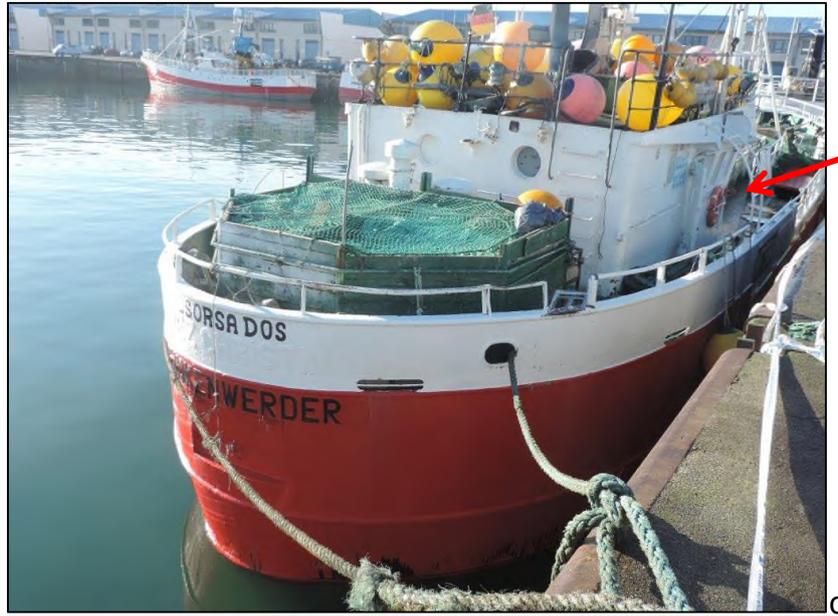
Abbildung 4: Heck mit Netzen

Die obige Abbildung 4 zeigt die PESORSA DOS mit den aufgenommenen Netzen und den zum Fischfang benutzten Markierungsbojen. Bei dem Unfall waren auf dem Oberdeck nur wenige der Bojen gestaut, da fast alle Netze ausgebracht waren.

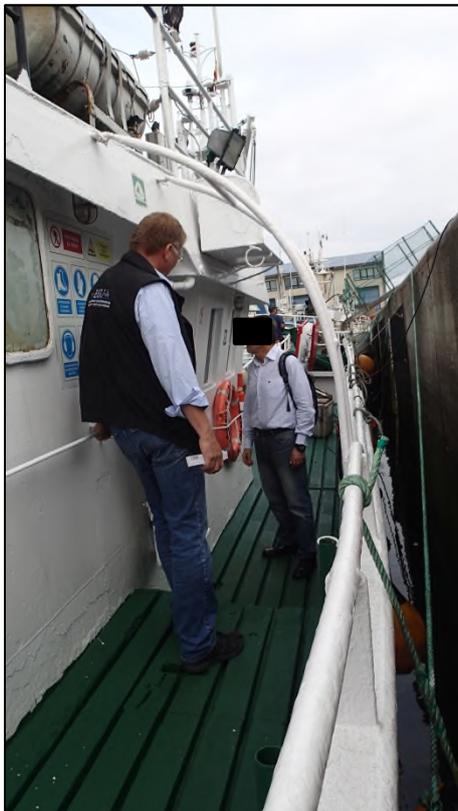
Abbildung 5: Position der Seeleute vor dem Unfall

Gegen 16:40 brach sich eine nicht vorherzusehende Welle über das Schiff. Dabei holte die PESORSA DOS extrem weit nach Steuerbord über, so dass die Schanz und das Deck unter Wasser kamen. Die beiden mittschiffs im Bereich der Brückenzugangstür sich aufhaltenden Seeleute wurden dabei über Bord gewaschen.

Die Abbildung 5 zeigt die ungefähre Position der beiden über Bord gegangenen Seeleute. Die Höhe der Reling von der Oberkante Holzbelag beträgt 92 bis 94 cm, vom Stahldeck aus sind es ca. 100 cm.

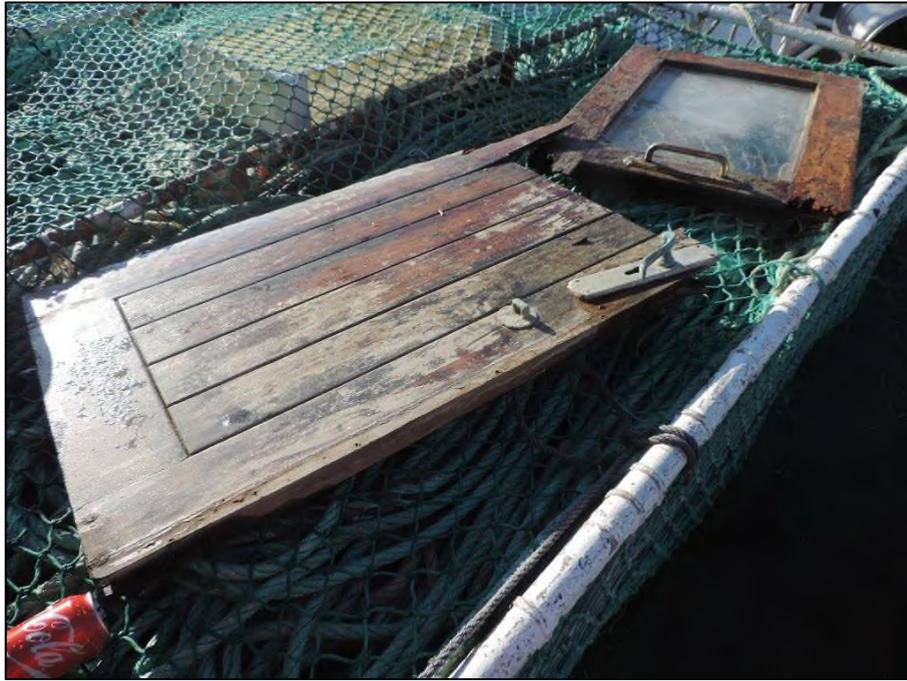
Abbildung 6: Eingeschlagene Ruderhaustür

Die Reling auf dem Brückendeck wurde durch die Welle beschädigt, die hölzerne Zugangstür zur Brücke inklusive der Zarge zerschlagen sowie die EPIRB über Bord gespült. Da das Wasser am Steuerrad ca. 60 cm hoch stand, fielen einige elektronische Geräte aus. Der Kapitän gab umgehend Generalalarm, und der Notruf Mayday wurde über Grenzwelle an Valentia-MRCC /Irland sowie über UKW Kanal 16 an alle Schiffe gesendet.

Bei dem Unfall ist die Ruderhaustür in der Mitte durchgebrochen und die Tüorzarge der Tür aus dem Stahlrahmen herausgebrochen und in den Brückenaufbau gespült worden.
