Bundesstelle für Seeunfalluntersuchung
Federal Bureau of Maritime Casualty Investigation
Bundesoberbehörde im Geschäftsbereich des Bundesministeriums
für Verkehr und digitale Infrastruktur

Untersuchungsbericht 470/15

**Kollision der EMSMOON
mit der Eisenbahnbrücke
(Friesenbrücke)
in Weener/Ems
am 3. Dezember 2015**

23. Februar 2017

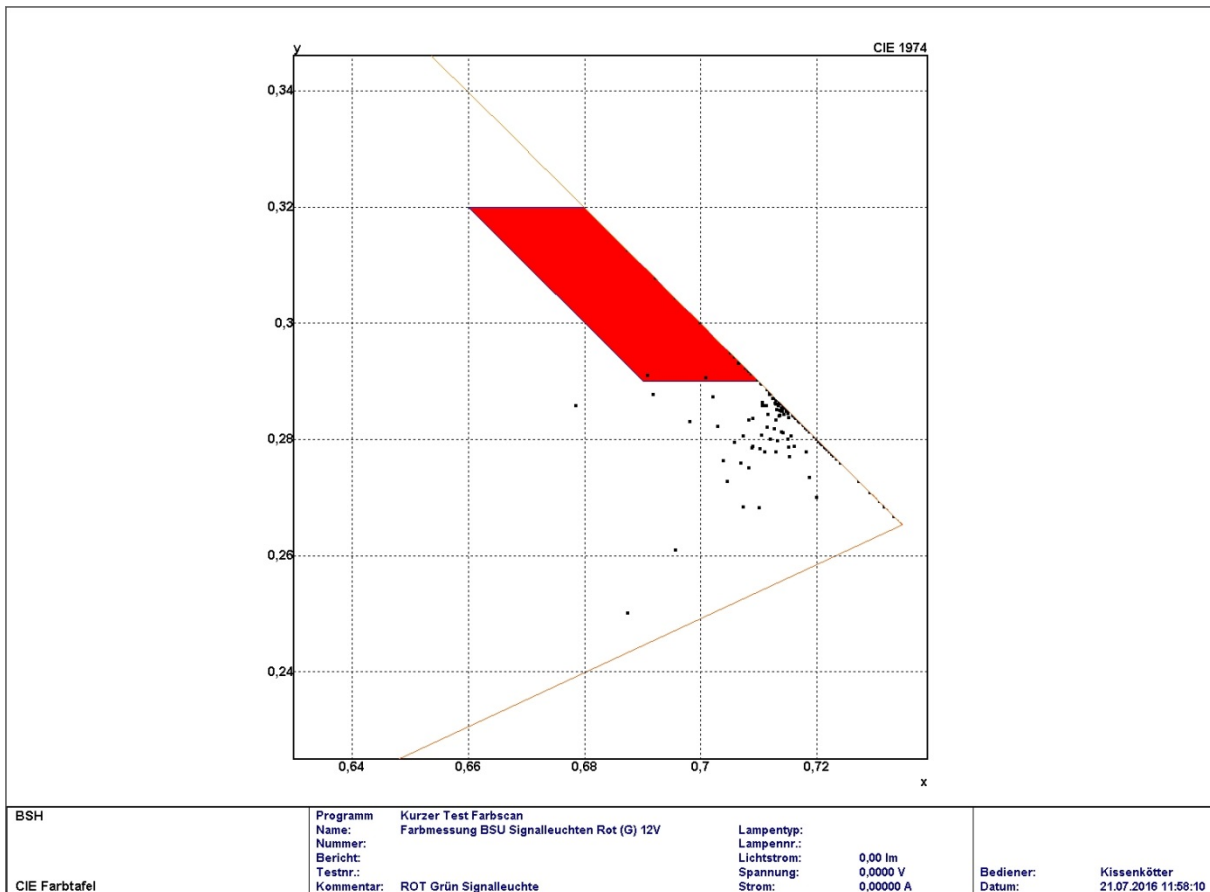
Abbildung 63 Farbmessung 12 V ROT, Ausschnitt CIE Farbtafel

Die Farbörter (Farbtafeln) nach der CIE (Internationale Beleuchtungskommission) der Signalleuchten sind grenzwertig. Das rote Signallicht weicht aus dem IALA Farbbereich weit ins Dunkelrot hinein ab, ist allerdings noch klar als rot zu erkennen.

Die gemessenen Farbörter der roten Signalleuchte weisen eine deutliche Tendenz zum Langwelligen aus dem roten Farbbereich auf.

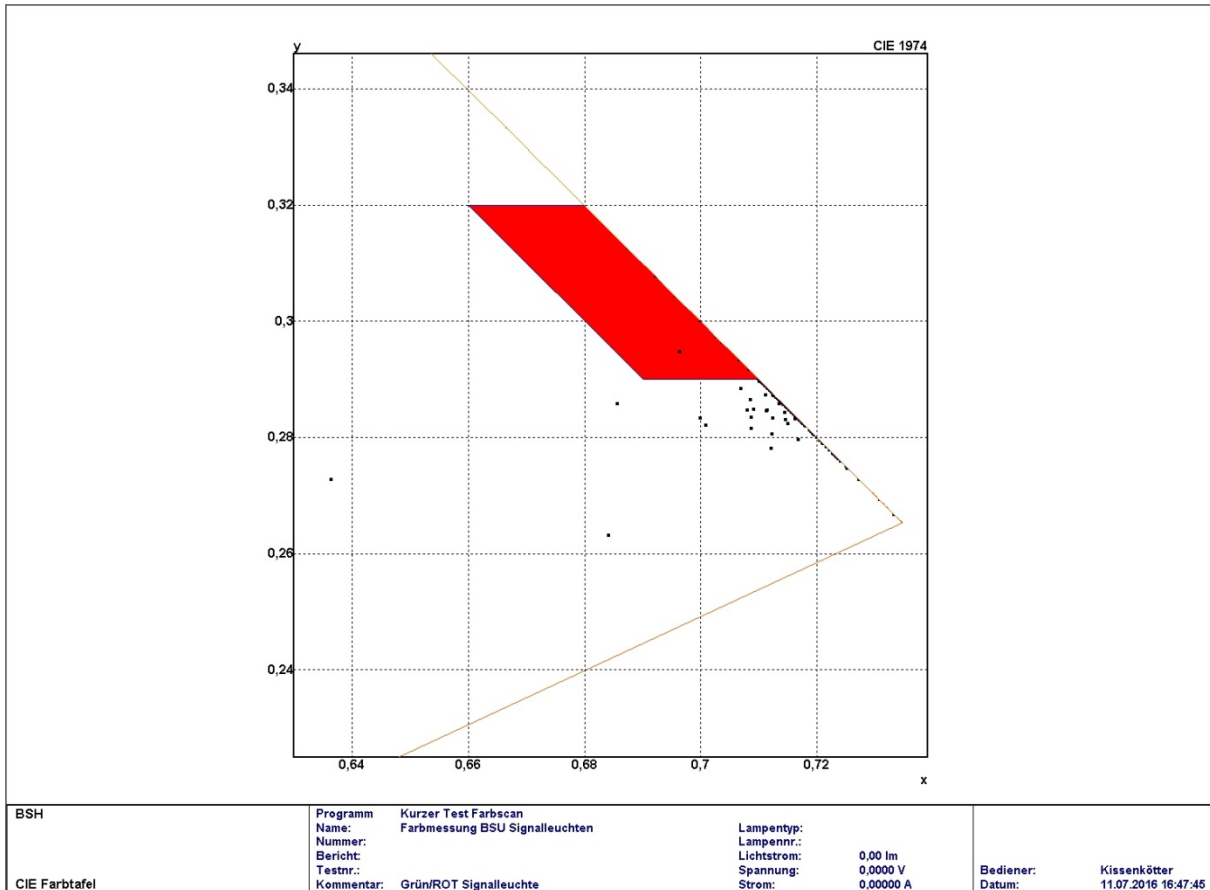
Abbildung 66 Farbmessung 7,4 V ROT, Ausschnitt CIE Farbtafel

Die gemessenen Farbörter der roten Signalleuchte weisen eine deutliche Tendenz zum Langwelligen aus dem roten Farbbereich auf.

Die Farbörter der Signalleuchten sind ein wenig grenzwertig, gerade das rote Signallicht weicht aus dem IALA Farbbereich weit ins Dunkelrot hinein ab, doch auch dieses war trotz dessen noch klar als rot zu erkennen.

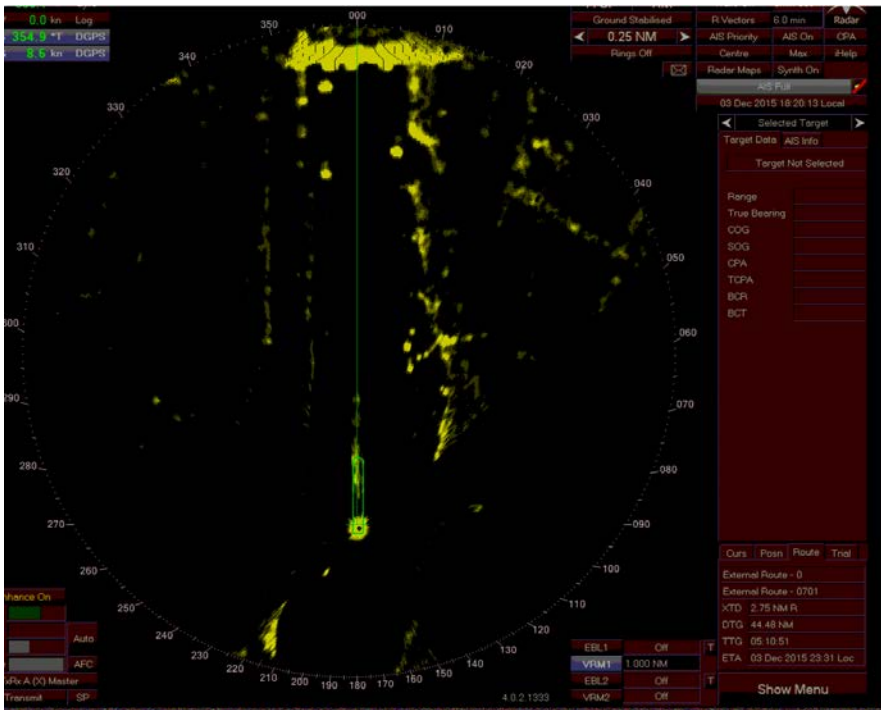
Bild 3: 1. Aufzeichnung des Radarbildes mit Darstellung der Brücke

1. Am 03.12.2015 hat, nach Aufzeichnung des VDR um 18:20:13 Uhr, die Visionmaster das erste Mal die Brücke erfasst und dargestellt (VDR-Bild 151203,172028,R1,9213894). Der Abstand vom Bug des Schiffes zur Brücke betrug zu diesem Zeitpunkt 548 m \approx 0,296 NM (Range war 0,25 NM) aber Off-Center (Maximum View Option), bzw. 652 m \approx 0,352 NM von der Radar-Antenne. Dieses bedeutet, dass es bei gleichbleibender Geschwindigkeit von 8,6 kn in 123 s zum Kollision mit der Brücke kommen würde, wenn keine Maßnahmen eingeleitet würden.

Obwohl die Radaranlage Sperry Visionmaster FT schlecht eingestellt war und technische Mängel aufwies, war sie sehr wohl in der Lage, die Brücke darzustellen und anzuzeigen, dass die Durchfahrt nicht geöffnet war (siehe Bild 3 und 4). Hierzu wäre es aber notwendig gewesen, dass das Brückenpersonal der Emsmoon den Bildschirm aufmerksam beobachtet und alle aufeinanderfolgenden Bilder „geistig aufnimmt“ und verarbeitet. Es erscheint fraglich, ob der Range von 0,25 NM für eine Flussfahrt mit mehr als 8 kn als angemessen angesehen werden kann, da neben der zu geringen möglichen Vorwarnzeit (123 s) insbesondere der stark eingeschränkte Manövrierraum mit in die Überlegungen einzubeziehen ist. Der Abstand ab dem mit der Radaranlage ermittelt werden konnte, dass die Brücke nicht geöffnet ist zu klein ist als dass, geeignete Maßnahmen hätten eingeleitet werden können, um eine Havarie zu vermeiden.

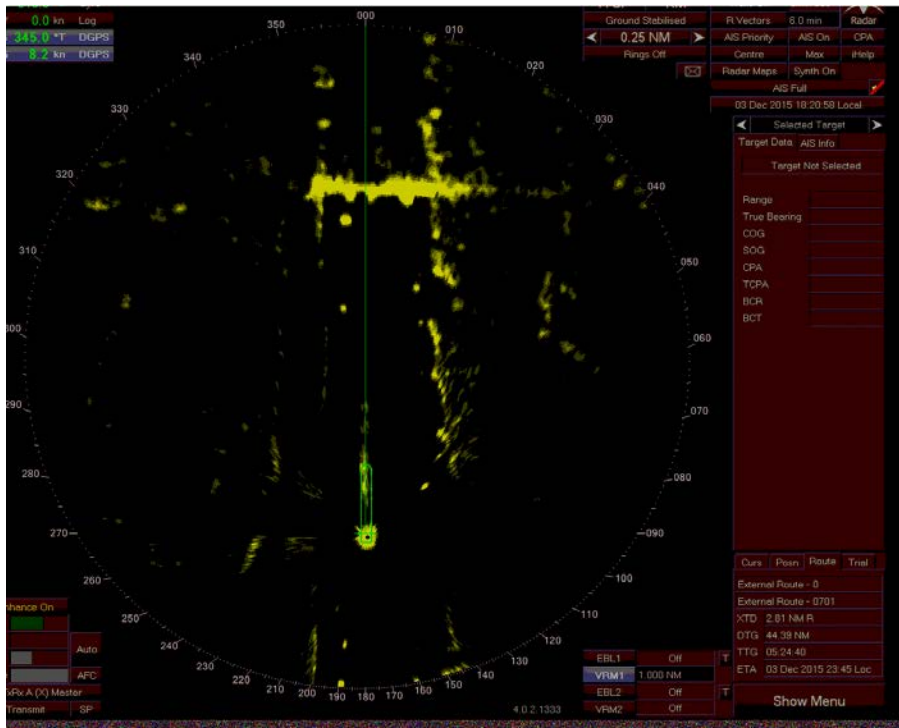
- Die folgenden vier VDR-Bilder, aufgenommen bis unmittelbar vor dem Zusammenstoß, zeigen Brückenechos, die immer diffuser werden, und das nicht nur im Bereich der Klappbrücke. Dies kann durchaus auch zu Fehlinterpretationen führen. Mit dem Vertikaldiagramm der Antenne lässt sich dieser Effekt nicht erklären. Der Winkel zum Fuß der Brücke erreicht bis kurz vor dem Zusammenstoß nur 8° und liegt somit innerhalb der garantierten $\pm 10^\circ$ für Vertikaldiagramme. Es kann also nur die Struktur der Gitterträger und der Aufbau der Elemente sein, der zu Reflexionen in alle Richtungen und auch zu Auslöschungen führt. Interessant ist, dass gerade der klappbare Teil auch die schlechtesten Echos in der Visionmaster erzeugt, obwohl er strukturell nicht schwächer ausgeführt ist als der Rest der Brücke. Weitverbreiteter Rost auf den Gitterelementen führt zu Streuung und Dämpfung und verschlechtert die Detektion ebenfalls.
