Bundesstelle für Seeunfalluntersuchung
Federal Bureau of Maritime Casualty Investigation
Bundesoberbehörde im Geschäftsbereich des Bundesministeriums
für Verkehr und digitale Infrastruktur

Untersuchungsbericht 499/15

Schwerer Seeunfall

**Grundberührung des
Mehrzweckschiffs
BBC MAPLE LEA
am 17. Dezember 2015
im Lac Saint-Louis, Kanada**

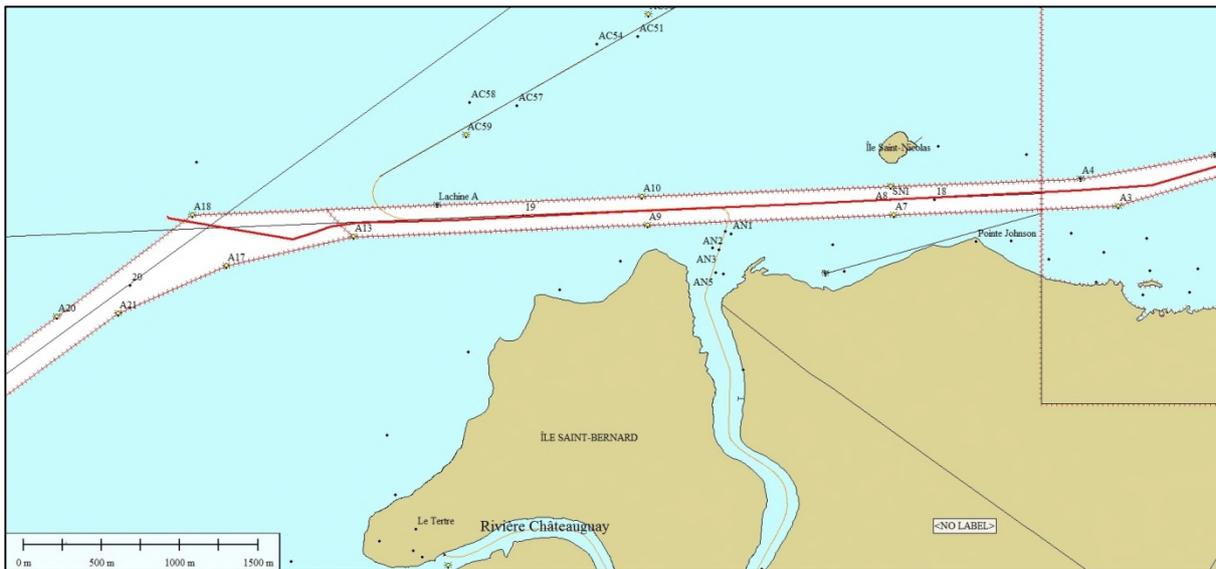
Abbildung 6: Unfalltrack der BBC MAPLE LEA

Nach Passieren der Tonne A13 ließ der Lotse die Maschine stoppen und kurzzeitig das Ruder „Hart Backbord“ sowie das Bugstrahlruder „Volle Kraft nach Backbord“ legen. Das Schiff drehte leicht nach Backbord (Kurs über Grund: 248°) bei einer Geschwindigkeit von noch 6,4 kn. Als ungefähr die Mitte des Wendebereichs erreicht war, ließ der Lotse bei 5,3 kn Restfahrt das Bugstrahlruder stoppen und Maschine „Voll Zurück“ geben. Zusätzlich orderte er das Bugstrahlruder auf „Volle Kraft nach Steuerbord“. Das Schiff hielt jedoch mit kaum noch vorhandener Drehrate eine knappe Minute lang auf den westlichen Tonnenstrich zu (Kurs über Grund: 270°). Erst als um 07:53 Uhr die Schiffsgeschwindigkeit unter 4 kn abfiel, drehte das Schiff langsam nach Steuerbord. Der Bug der BBC MAPLE LEA überfuhr um 07:55 Uhr den westlichen Tonnenstrich und kam dort fest.

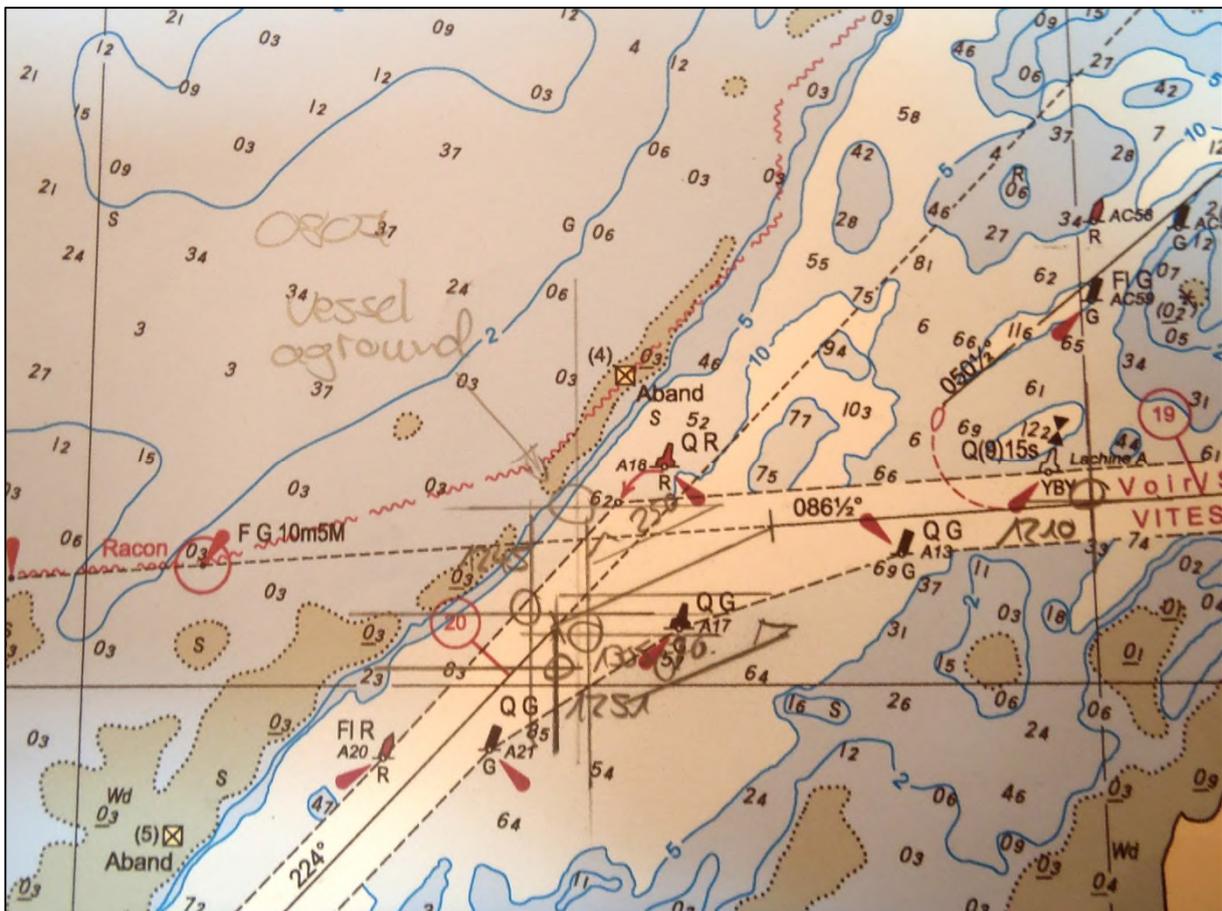
Abbildung 7: Auszug aus Papierseekarte CA1429 von Bord mit eingetragener Unfallposition

Außerhalb des Fahrwassers nimmt die Wassertiefe in diesem Bereich rapide ab. Westlich der Tonne A18 verzeichnete die amtliche Papierseekarte eine Tiefe von 6,2 m (vgl. Abb. 7). Die von der Verkehrszentrale Beauharnois Traffic genutzte, digitale Seekarte wies in diesem Bereich 7,3 m aus (vgl. Abbildung 13). Der Tiefgang der BBC MAPLE LEA betrug vorn 7,8 m und achtern 8 m. Die Wassertiefen im ursprünglich vorgesehenen Wendebereich lagen hingegen zwischen 9,5 m und

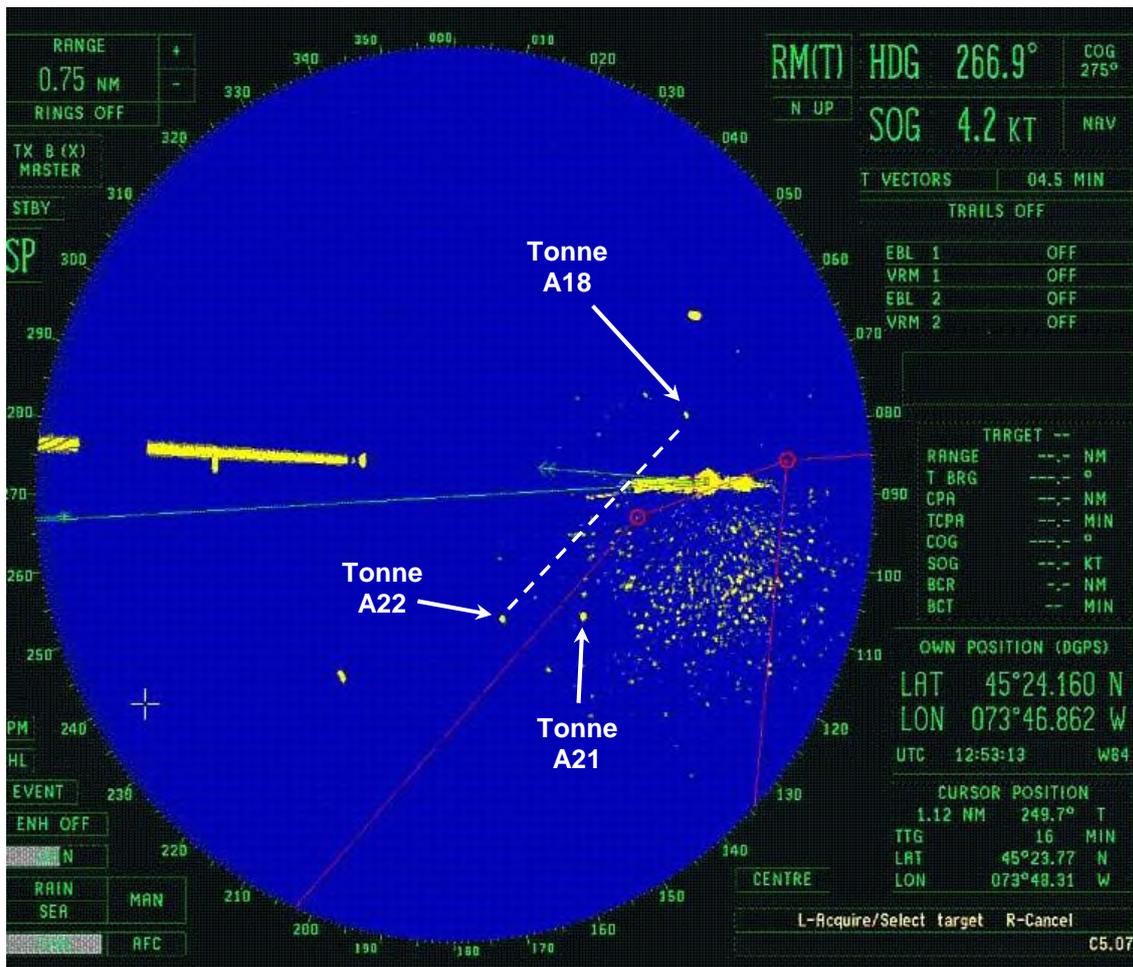
Abbildung 11: Radarplot von 07:53:25 Uhr

Aus den vom VDR ebenfalls aufgezeichneten Radardaten geht hervor, dass die BBC MAPLE LEA um 07:53:25 Uhr mit dem Bug am Tonnenstrich (A18 und A22) stand (vgl. Abbildung 11).

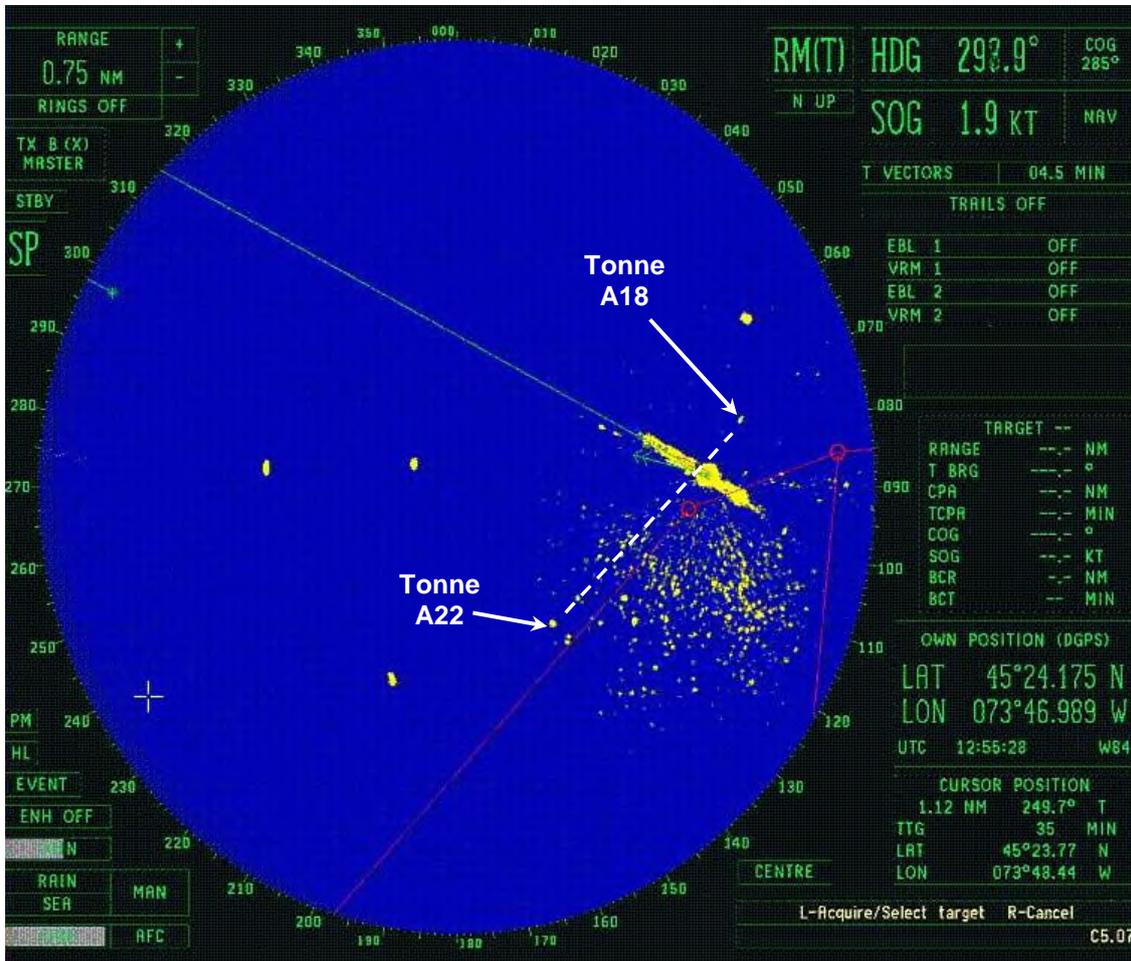
Abbildung 12: Radarplot von 07:55:35 Uhr - Unfallzeitpunkt

Zum Unfallzeitpunkt befand sich die BBC MAPLE LEA ungefähr eine halbe Schiffslänge außerhalb des Fahrwassers (vgl. Abbildung 12).

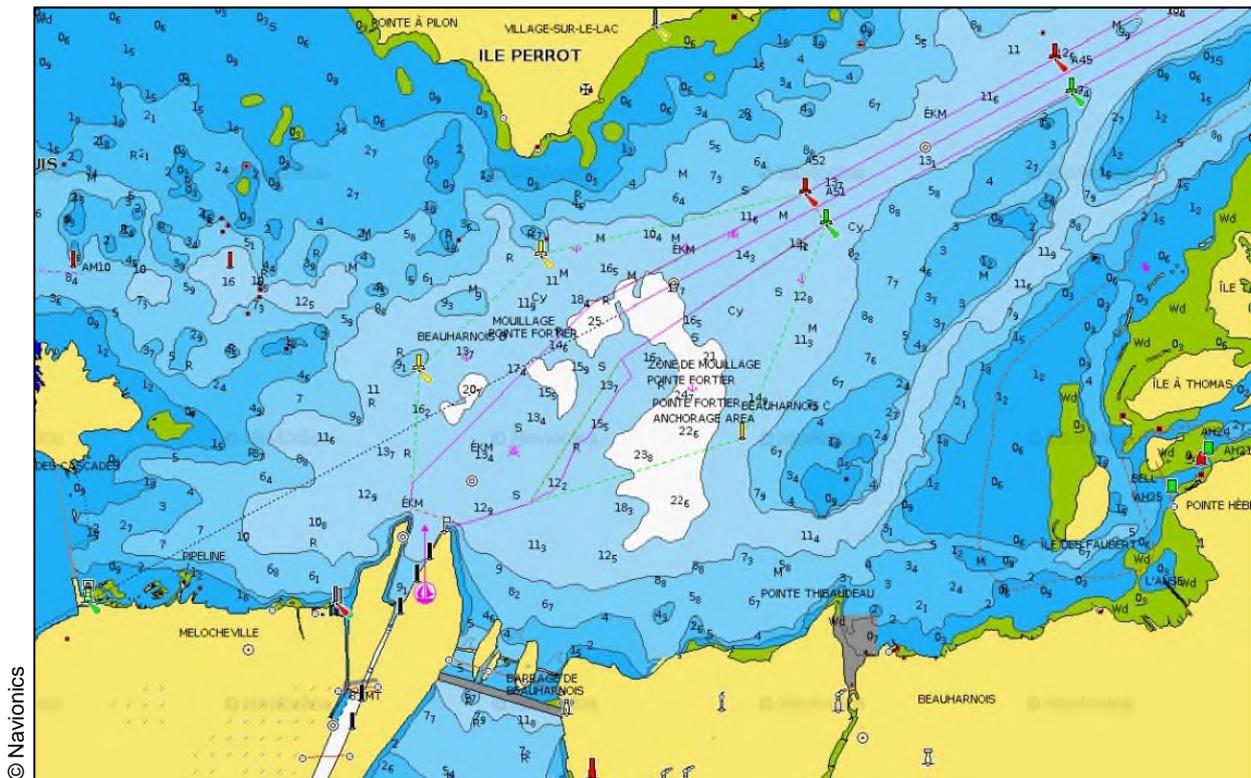
Abbildung 14: Ursprünglich vorgesehener Wendebereich

Die ursprüngliche Reiseplanung der BBC MAPLE LEA sah ein Wendemanöver im Bereich vor der Schleuse von Beauharnois, südwestlich des Tonnenpaares A51, A52 vor (vgl. Abbildung 4). In diesem Bereich hätten einschließlich der Ankerzone eine Fläche mit einer Ausdehnung von 1 sm und Wassertiefen von durchweg über 10 m zur Verfügung gestanden (vgl. Abbildung 14).

Zwar hätte das Wenden dort einen Umweg von 13 sm (6,5 sm je Richtung) gegenüber dem vom Lotsen vorgeschlagenen Wenden westlich der Tonne A13 bedeutet. Die BBC MAPLE LEA wäre also eine dreiviertel Stunde in jede Richtung länger unterwegs gewesen, wenn man von einer Fahrtgeschwindigkeit von 8,7 kn ausgeht. Der Kapitän teilte dem Lotsen jedoch mit, er habe keine Eile („I have no rush“, vgl. Tabelle 1) und machte dadurch klar, dass es schiffseitig keinen Grund gab, früher und damit im engeren Fahrwasser zu wenden. Der Lotse beharrte auf seiner favorisierten Variante und erntete damit keinen weiteren Widerspruch. Aus Sicht der BSU ist diese Absprache nicht zu beanstanden, da die Schiffsführung der BBC MAPLE LEA darauf vertrauen durfte, durch einen ortskundigen, versierten Lotsen beraten zu werden. Auch die Verkehrszentrale Beauharnois Traffic nahm keinen Anstoß an der Ankündigung des Lotsen, bei Tonne A13 wenden zu wollen, solange dies mit dem später entgegenkommenden Massengutschiff abgestimmt werde. Die BSU geht daher davon aus, dass der durch den Lotsen festgelegte Fahrwasserbereich westlich der A13 generell für Wendemanöver geeignet war. Das Wenden vor der Schleuse von Beauharnois wäre allerdings durch den größeren Seeraum weniger risikobehaftet gewesen.

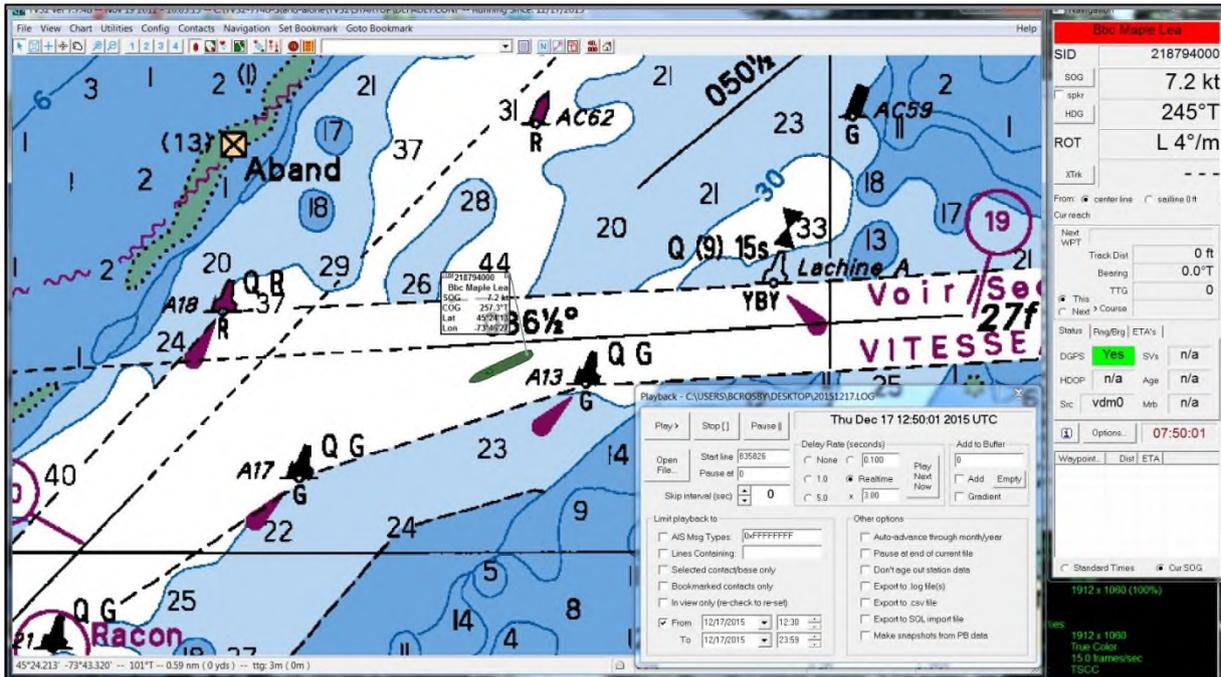
Abbildung 16: AIS-Plot von 07:50:01 – „Stop engine“

Nach Passieren der Tonne A13 ließ der Lotse kurz Gegenruder legen („Midship... Starboard twenty... Hard Starboard... Midship“). Die BBC MAPLE LEA hatte eine Drehrate von -21,4° nach Backbord aufgebaut, die sich durch das Gegenruder binnen 47 Sekunden auf 4,3° nach Steuerbord änderte. Der Lotse ließ die Maschine stoppen. Der Kapitän bestätigte den Maschinenstopp und führte ihn auch aus. Die Fahrtgeschwindigkeit betrug 7,2 kn (vgl. Abbildung 16).

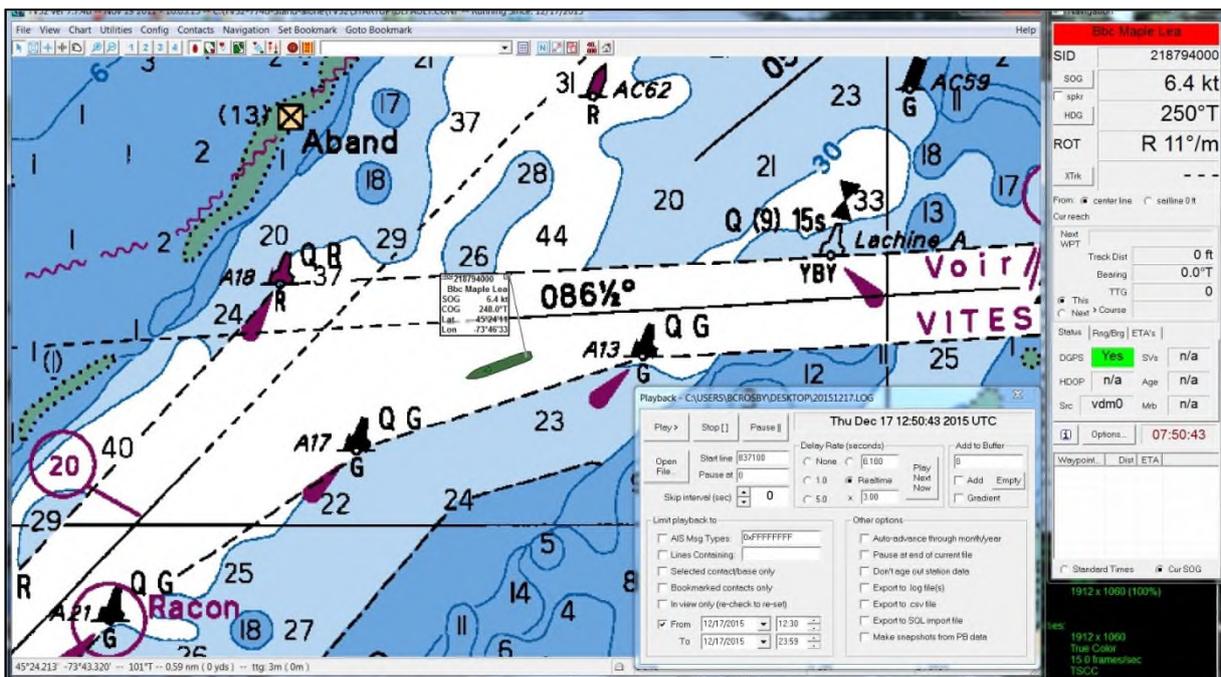
Abbildung 17: AIS-Plot von 07:50:28 – „Hard-a-port“

Im Folgenden versuchte der Lotse, eine Backborddrehung zu erreichen („Port ten... Port twenty... Hard-a-port“). Die durch das Gegenruderlegen eingeleitete Steuerborddrehung hielt jedoch für weitere 30 Sekunden an (bis auf eine Drehrate von 14,4°). Um 07:50:43 Uhr orderte der Lotse den Bugstrahler auf „Volle Kraft nach Backbord“. Das Bugstrahlruder konnte bei der Schiffsgeschwindigkeit von noch immer 6,4 kn (vgl. Abbildung 17) jedoch kaum Wirkung entfalten.

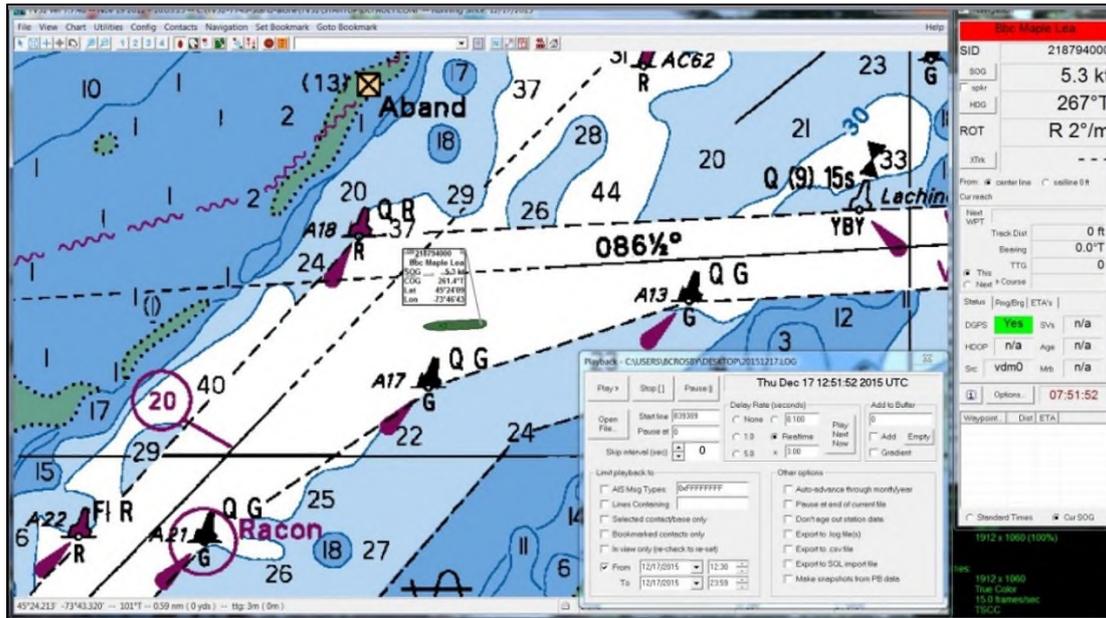
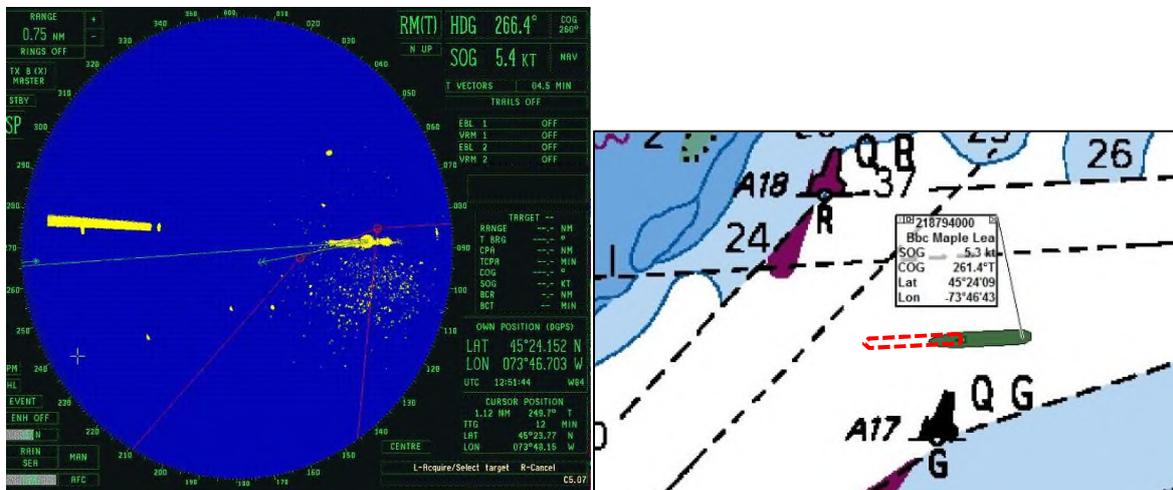
Durch die zuvor geordneten Backbordruderlagen baute sich die Drehrate wieder ab. Der Lotse ließ den Bugstrahler und die Maschine stoppen und das Ruder mittschiffs legen. Die BBC MAPLE LEA hatte die Mitte des Wendebereichs erreicht und fuhr bei kaum vorhandener Drehrate (2,1° bis 0,3°) noch immer mit 5,3 bzw. 5,4 kn Fahrt (vgl. Abbildungen 18 und 19).

Der Vergleich der AIS- mit der Radardarstellung offenbart eine Abweichung hinsichtlich der Schiffsposition. Die Position der AIS-Antenne in Abbildung 18 (grünes Dreieck im Vorschiffsbereich des Schiffsumrisses) wird fehlerhaft angezeigt. Sie befindet sich tatsächlich oberhalb der Schiffsbrücke, ca. 126 m vom Bug entfernt. Bordseitig war die Eingabe korrekt erfolgt. Die von den BSU-Untersuchern anhand der Radarplots verifizierten Schiffspositionen liegen demnach deutlich weiter voraus, als in den Aufzeichnungen der Verkehrszentrale zu erkennen ist (vgl. Abbildung 19 im Vergleich zu Abbildung 18). Das Wendemanöver wird hier dennoch anhand der AIS-Plots nachvollzogen, da diese mit einer Seekarte mit Tiefenangaben unterlegt sind.

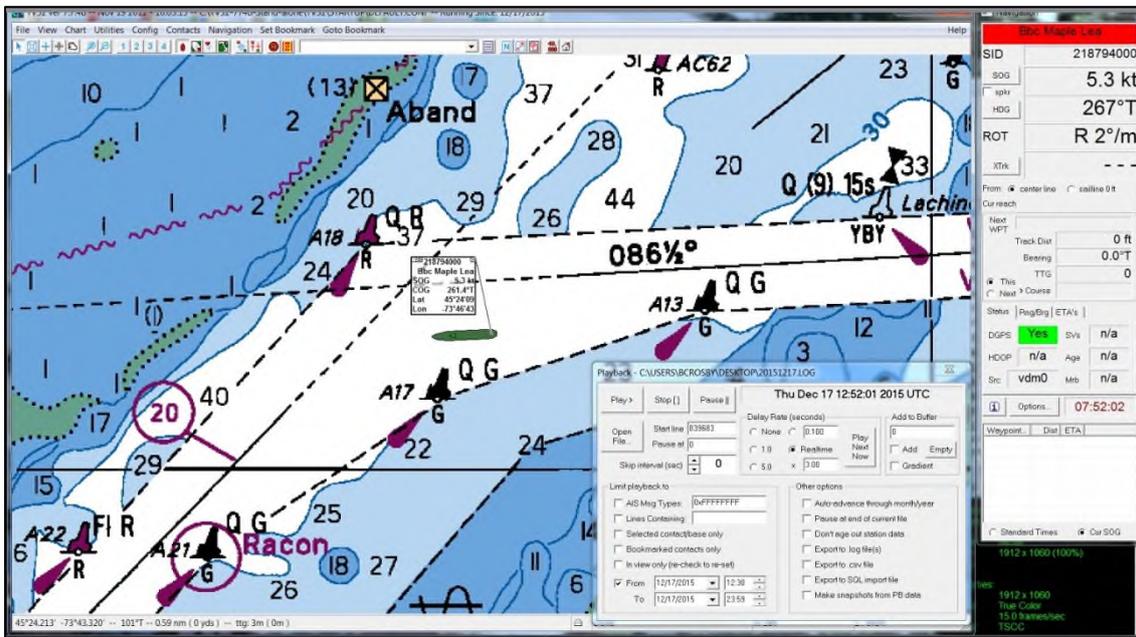
Abbildung 20: AIS-Plot von 07:52:02 Uhr – „Full astern“

Bei neutraler Drehrate orderte der Lotse um 07:52:02 Uhr die Maschine auf „Voll Zurück“. Die Order wurde jedoch von zeitgleich einkommendem UKW-Funkverkehr unbeteiligter Fahrzeuge übertönt und somit vom Kapitän der BBC MAPLE LEA nicht umgesetzt. Das Schiff hielt mit 5,3 kn Fahrt auf Kurs 264° ÜG auf den Tonnenstrich zwischen den Fahrwassertonnen A18 und A22 zu (vgl. Abbildung 20).

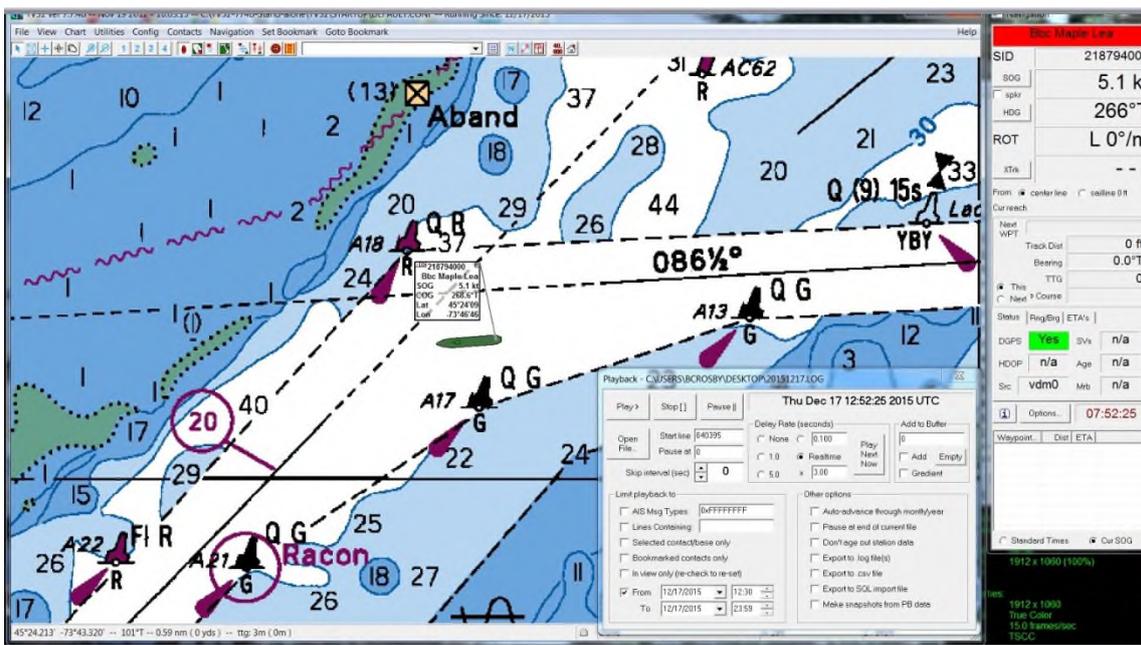
Abbildung 21: AIS-Plot von 07:52:25 Uhr – „Full astern, Captain“

Der Lotse wiederholte die Order leise um 07:52:11 Uhr und mit Nachdruck um 07:52:26 Uhr. Erst die letzte Wiederholung wurde vom Kapitän bestätigt und auch umgesetzt. Die BBC MAPLE LEA war folglich in dieser wichtigen Phase des Wendemanövers 24 Sekunden lang unverändert mit über 5 kn Fahrt weiter auf westlichem Kurs gefahren (vgl. Abbildung 21).

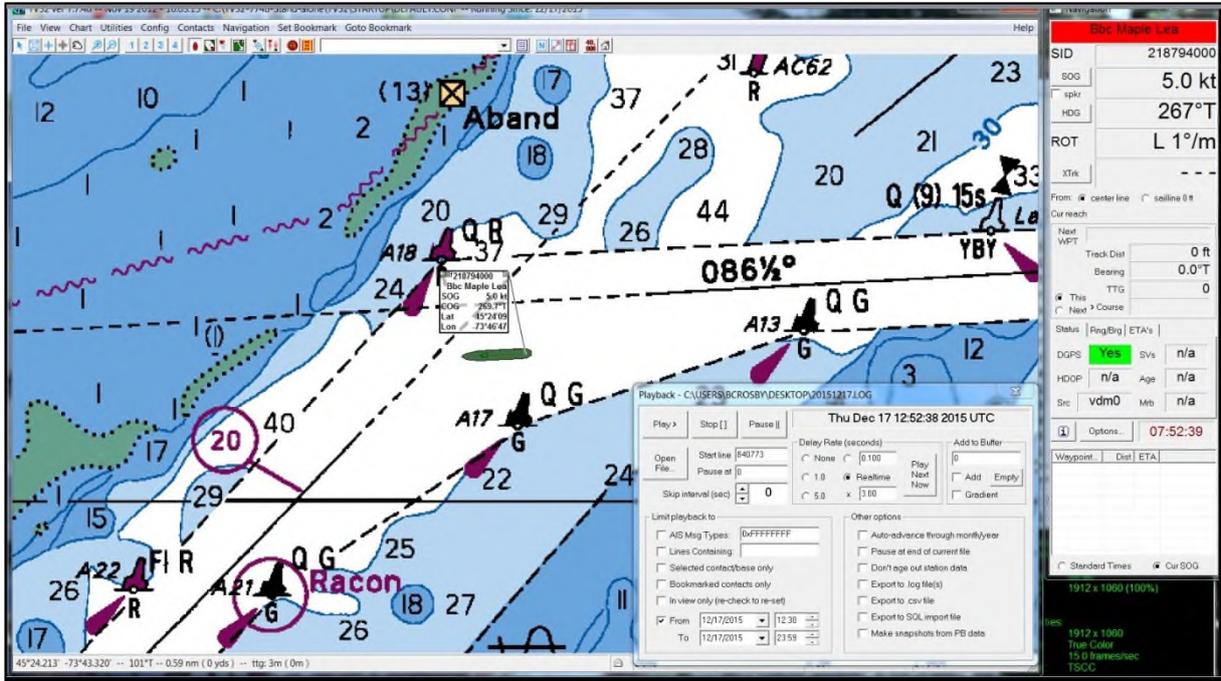
Abbildung 22: AIS-Plot von 07:52:39 – „Full thruster to Starboard“

Der Lotse orderte um 07:52:39 Uhr das Bugstrahlruder auf "Volle Kraft nach Steuerbord". Dies konnte jedoch aufgrund der Fahrgeschwindigkeit von noch immer 5 kn keine große Wirkung entfalten (vgl. Abbildung 22).

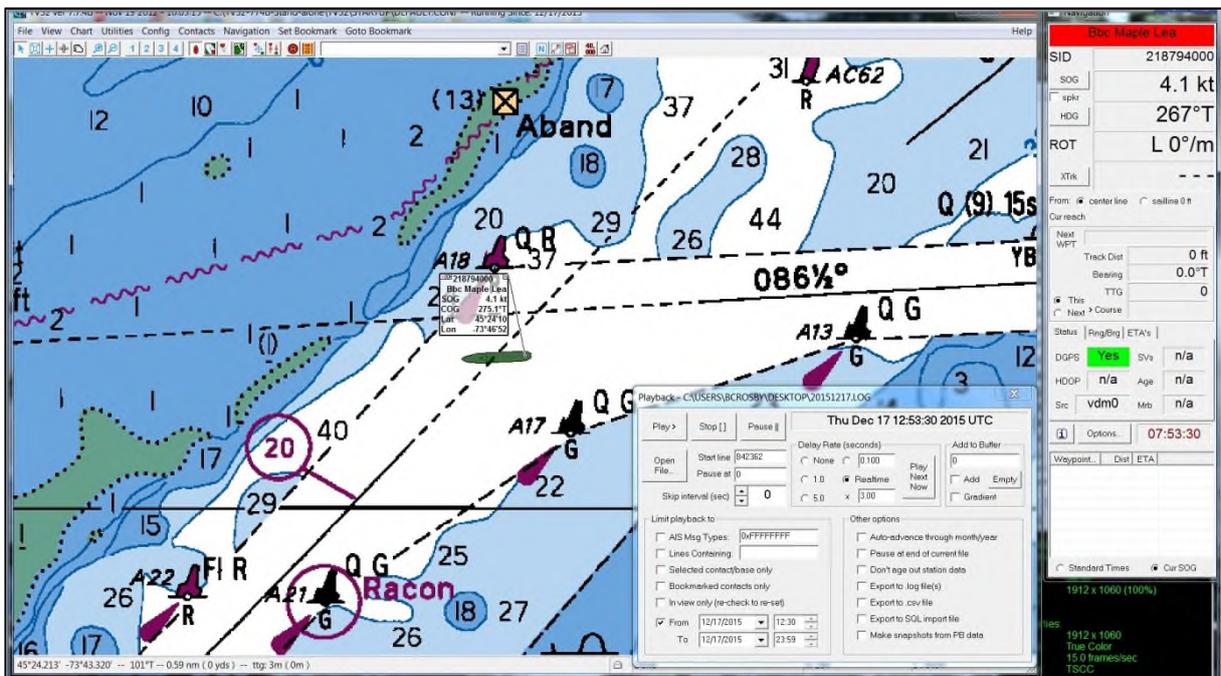
Abbildung 23: AIS-Plot von 07:53:30 Uhr

Die BBC MAPLE LEA hielt fast eine Minute lang weiter auf den westlichen Tonnenstrich zu (vgl. Abbildung 23).

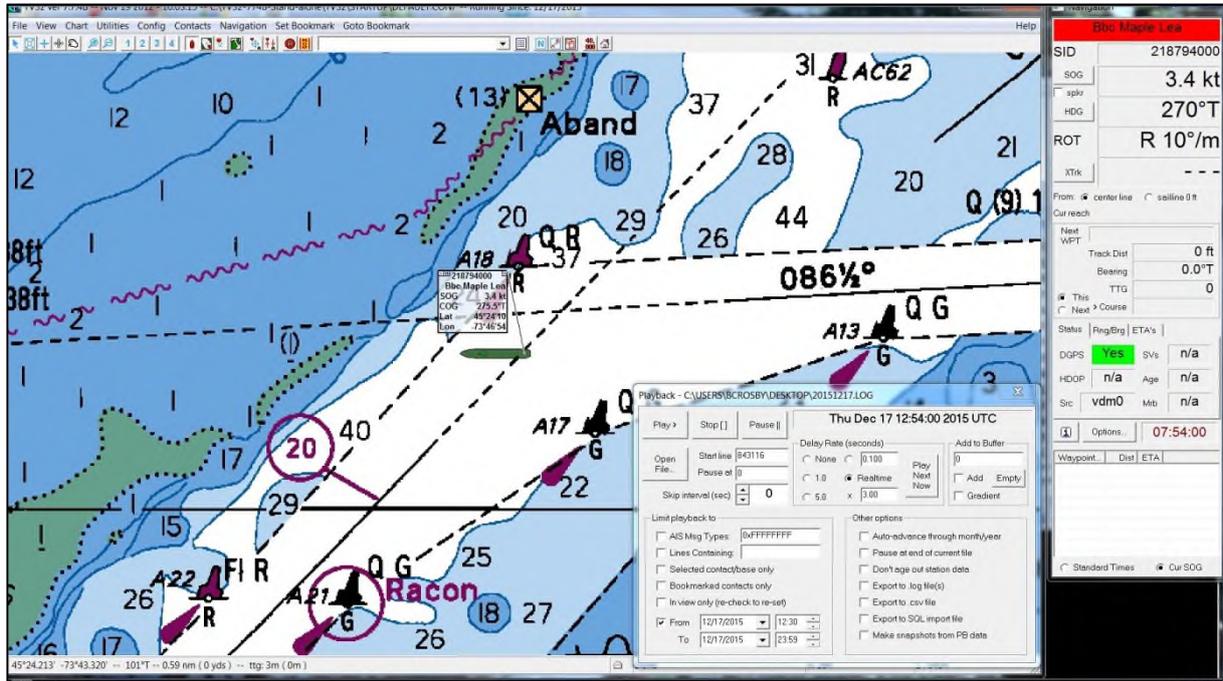
Abbildung 24: AIS-Plot von 07:54:00 Uhr

Erst als die Schiffsgeschwindigkeit unter 4 kn fiel, zeigte das Bugstrahlruder Wirkung, indem eine Steuerborddrehung aufgebaut wurde (vgl. Abbildung 24).

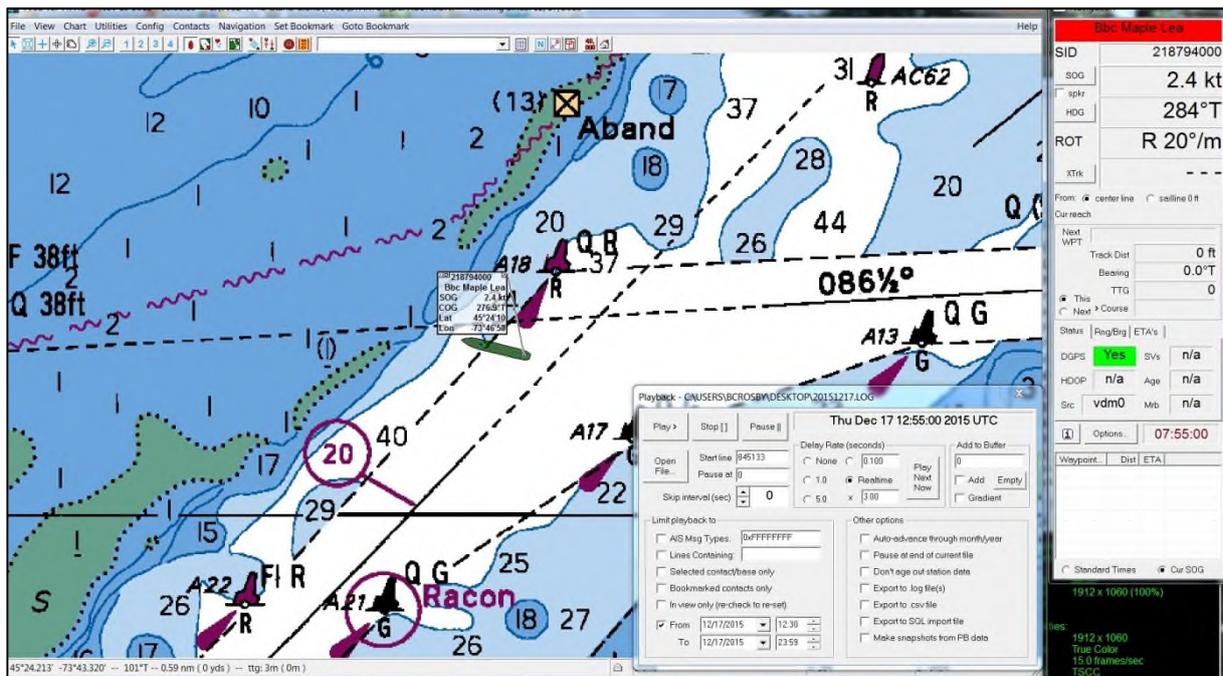
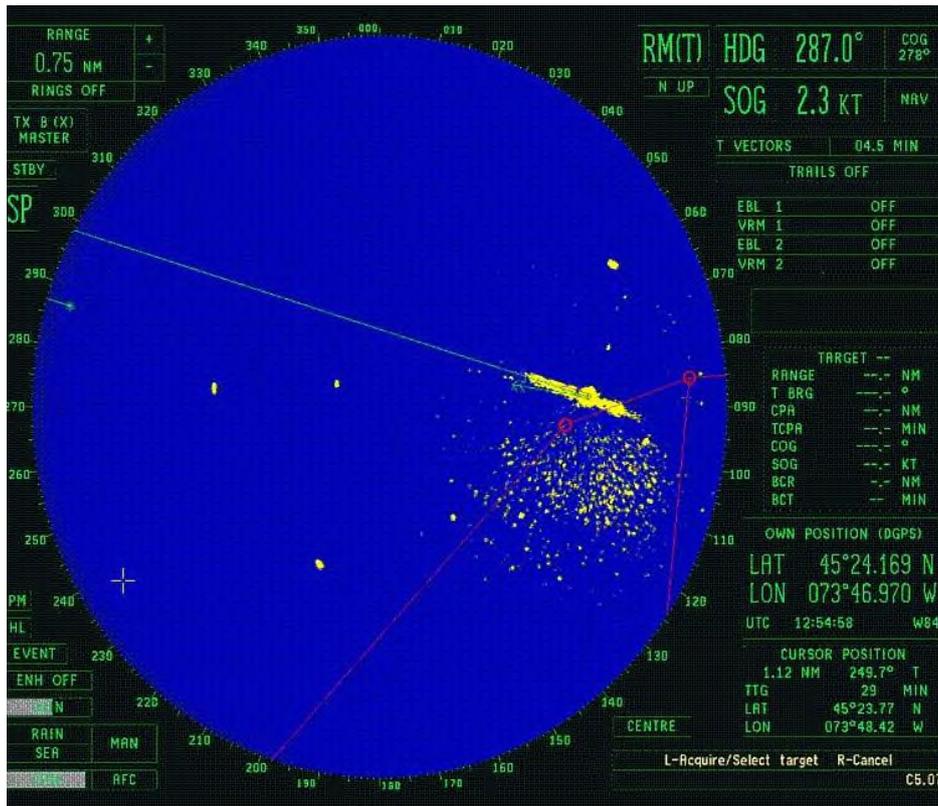
Je langsamer die BBC MAPLE LEA wurde, desto stärker wurde die Steuerborddrehung. Allerdings hatte das Schiff schon um 07:53:25 Uhr den westlichen Tonnenstrich überfahren (vgl. Abbildungen 11; 25 und 26).

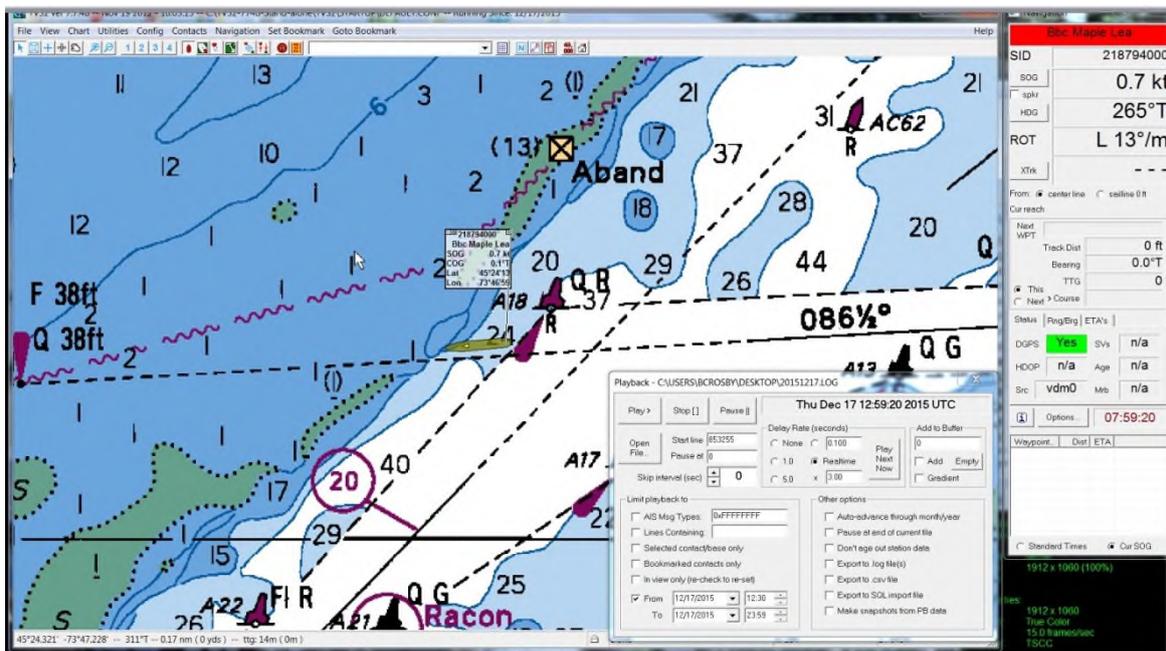
Abbildung 27: AIS-Plot von 07:59:20 Uhr - Position nach dem Festkommen

Die BBC MAPLE LEA hatte bei Wassertiefen um 7,3 m westlich der Tonne A18 keine Möglichkeit mehr, die Steuerborddrehung trotz einer Drehrate von über 23° zu vollenden. Sie lief um 07:55:35 Uhr mit dem Bug auf Grund, drehte nach Backbord und lag nach den erfolglosen Versuchen wieder freizukommen außerhalb des Fahrwassers (vgl. Abbildung 27).
