**Untersuchungsbericht 55/15**

**Sehr schwerer Seeunfall**

**Untergang des Fischkutters KRISTINA  
in der Nordsee  
am 18. Februar 2015**

02. November 2017

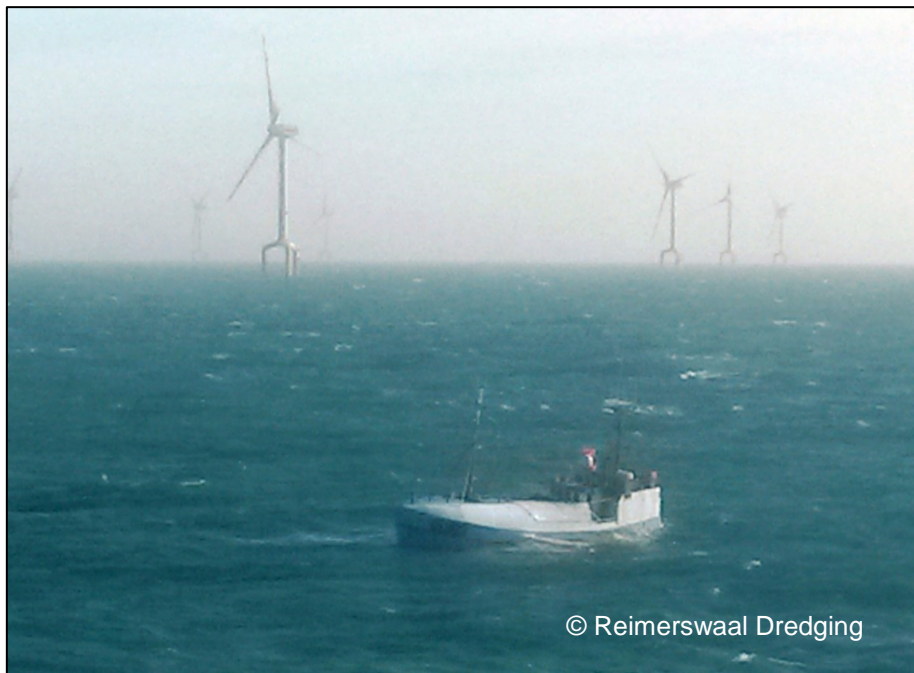
Abbildung 3: Die KRISTINA bei der Ankunft der REIMERSWAAL

Die REIMERSWAAL erreichte als erstes Fahrzeug um 10:23 Uhr die KRISTINA. Zu diesem Zeitpunkt schwamm der Fischkutter noch in normaler Lage, tauchte aber bereits bis zum Hauptdeck ein (siehe Abbildung 3). Die Besatzung der REIMERSWAAL begann mit der Vorbereitung für den Einsatz ihres Bereitschaftsbootes und hatte Funkkontakt zur Besatzung der KRISTINA. Um 10:45 Uhr teilte die Besatzung der KRISTINA mit, dass sie die Brücke verlassen und sich auf das Hauptdeck begeben würde. Als die KRISTINA um 10:47 Uhr begann, Schlagseite nach Steuerbord zu bekommen, sprang die Besatzung des Kutters in ihren Eintauchanzügen über Bord. Sie führte dabei auch ein tragbares UKW-Funkgerät mit sich. Die Besatzung der REIMERSWAAL setzte sofort ihr Bereitschaftsboot aus. Es wurde mit zwei Mann besetzt und fuhr in Richtung der KRISTINA. Deren Besatzung war wenig später aufgenommen. Schon während der Aufnahme der Besatzung der KRISTINA begann der Fischkutter, über das Heck wegzusacken. Als das Bereitschaftsboot zurückkehrte, war nur noch der Bug des Kutters zu sehen. Um 11:00 Uhr waren alle Personen wohlbehalten an Bord der REIMERSWAAL. Zu diesem Zeitpunkt versank die KRISTINA. Wenig später erreichte auch die GLOMAR COMMANDER den Unfallort.

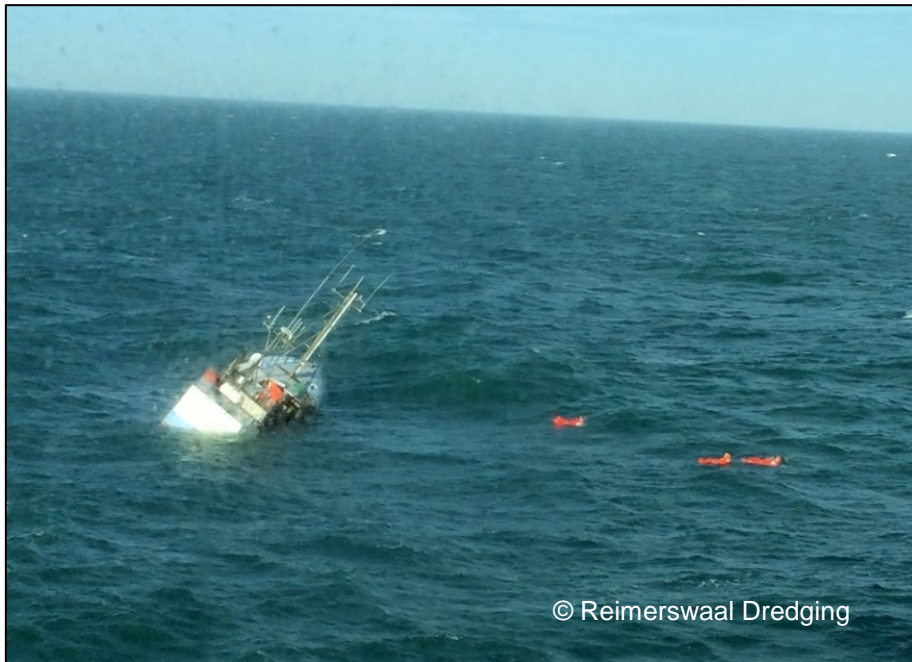
Abbildung 4: Die Besatzung der KRISTINA hat den Kutter verlassen

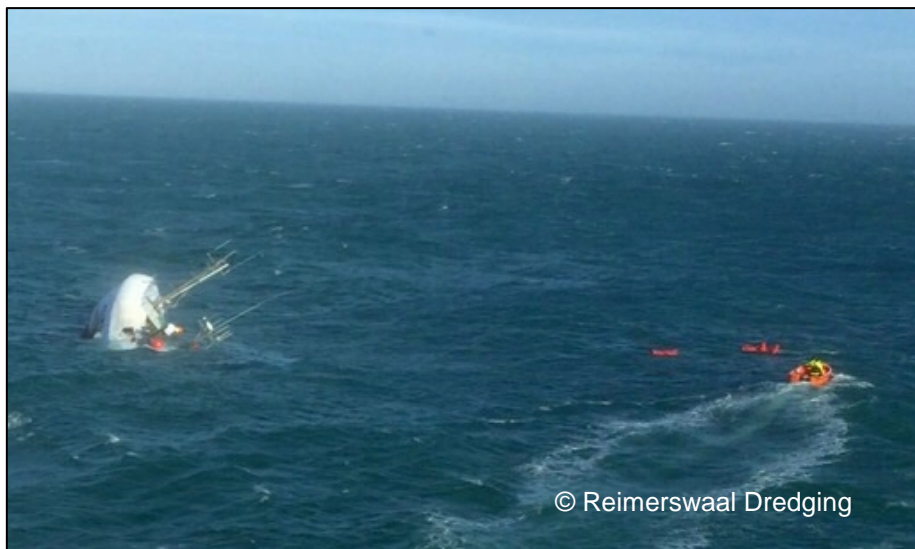
Abbildung 5: Situation kurz vor der Rettung

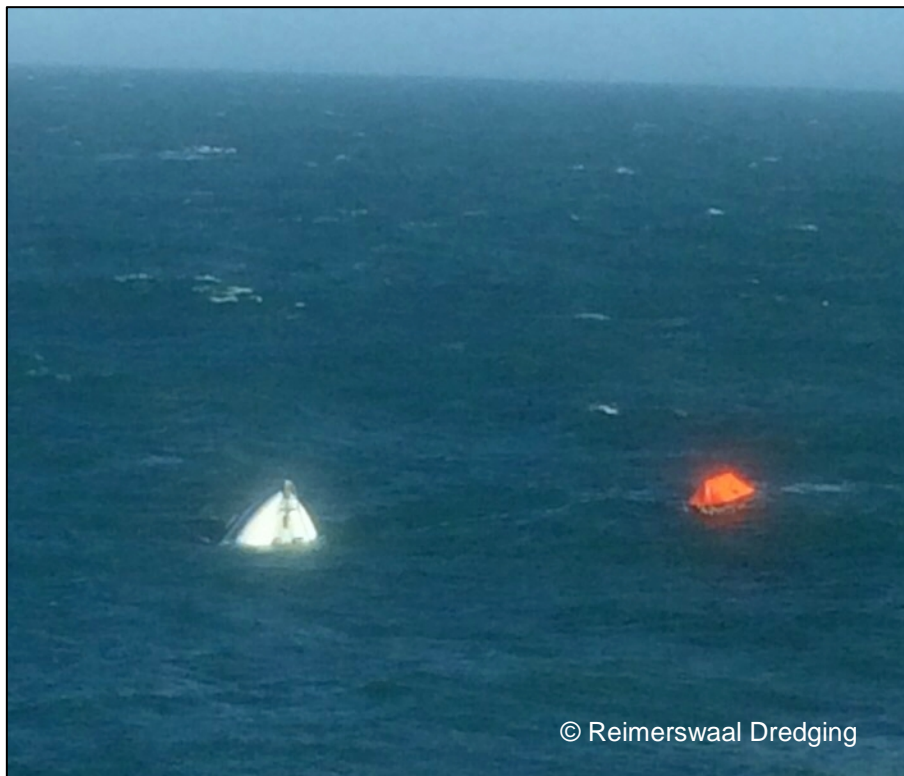
Während des Untergangs des Kutters lösten automatisch die EPIRB<sup>8</sup> und das Rettungsfloß aus. Der Alarm der EPIRB wurde um 10:55 Uhr durch das Kontrollzentrum aufgenommen, an das RCC<sup>9</sup> Münster weitergeleitet und von dort an die DGzRS übermittelt. Das Rettungsfloß wurde durch die GLOMAR COMMANDER aufgenommen.

Abbildung 6: KRISTINA und selbsttätig ausgelöstes Rettungsfloß
