Bundesstelle für Seeunfalluntersuchung
Federal Bureau of Maritime Casualty Investigation
Bundesoberbehörde im Geschäftsbereich des Bundesministeriums
für Verkehr und digitale Infrastruktur

Untersuchungsbericht 160/17

Weniger schwerer Seeunfall

**Leinenunfall mit leichtem Personenschaden
an Bord des Traditionsschiffs WISSEMARA
am 24. Mai 2017 um 14:00 Uhr
im Hafen von Wismar**

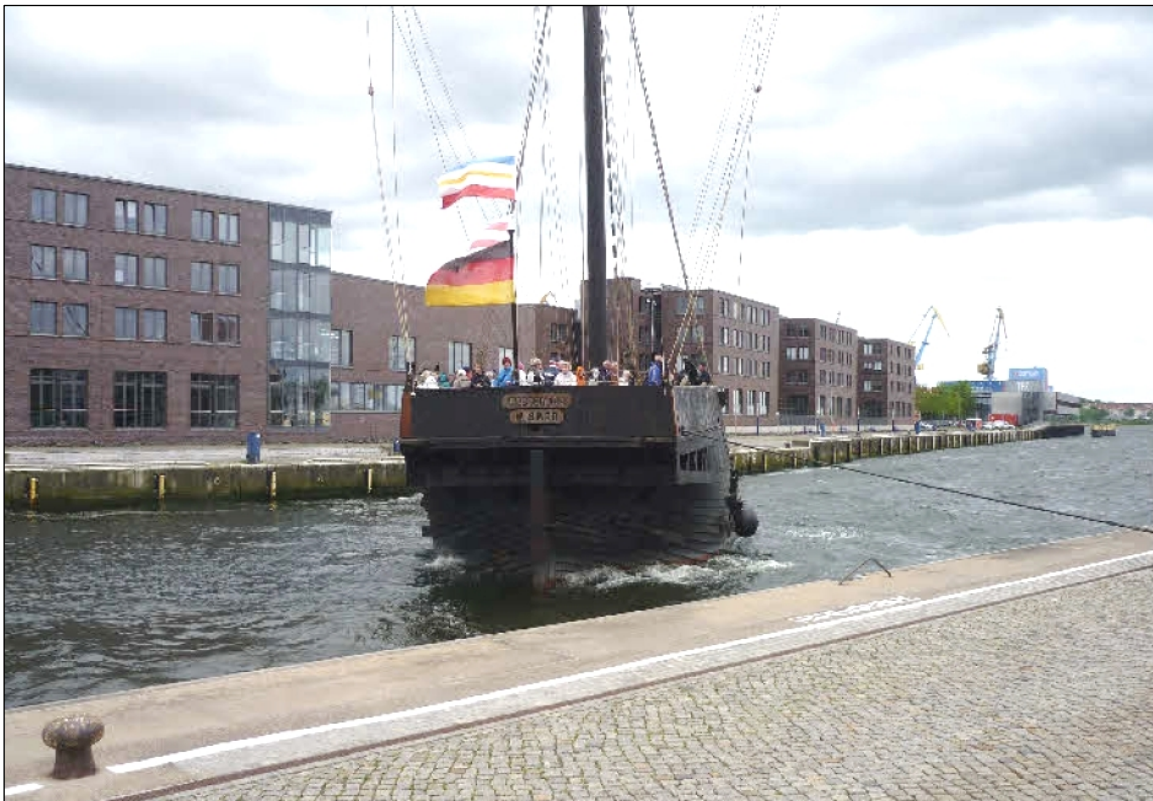
Abbildung 4: Anlegemanöver von achtern gesehen

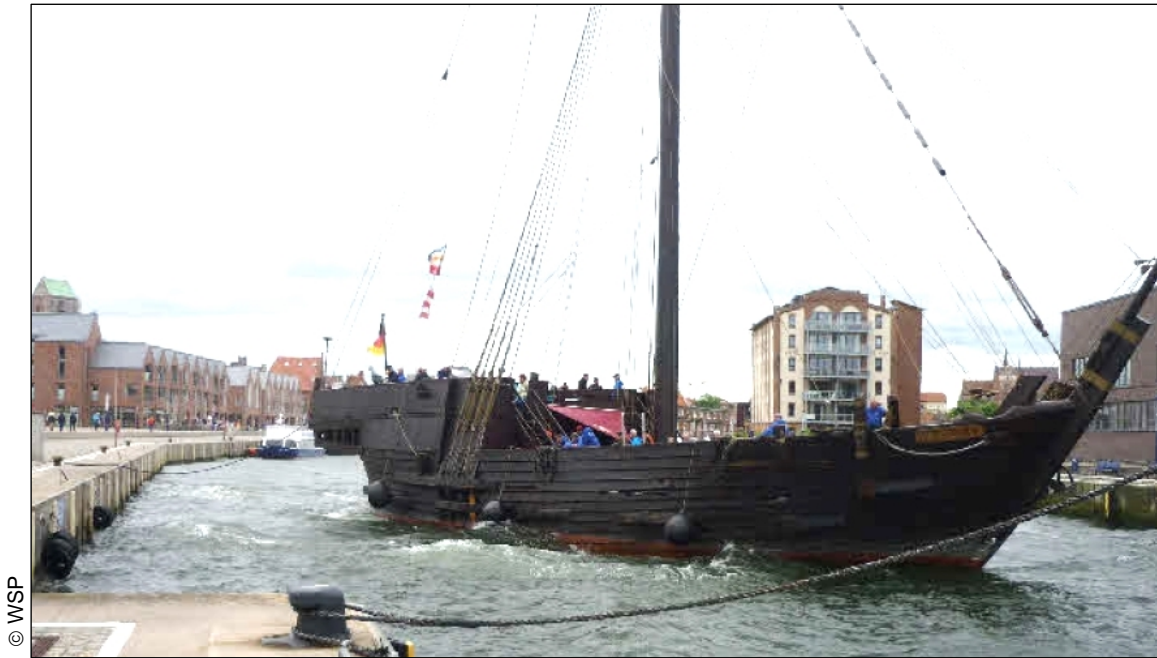
Abbildung 5: Anlegemanöver von vorn gesehen

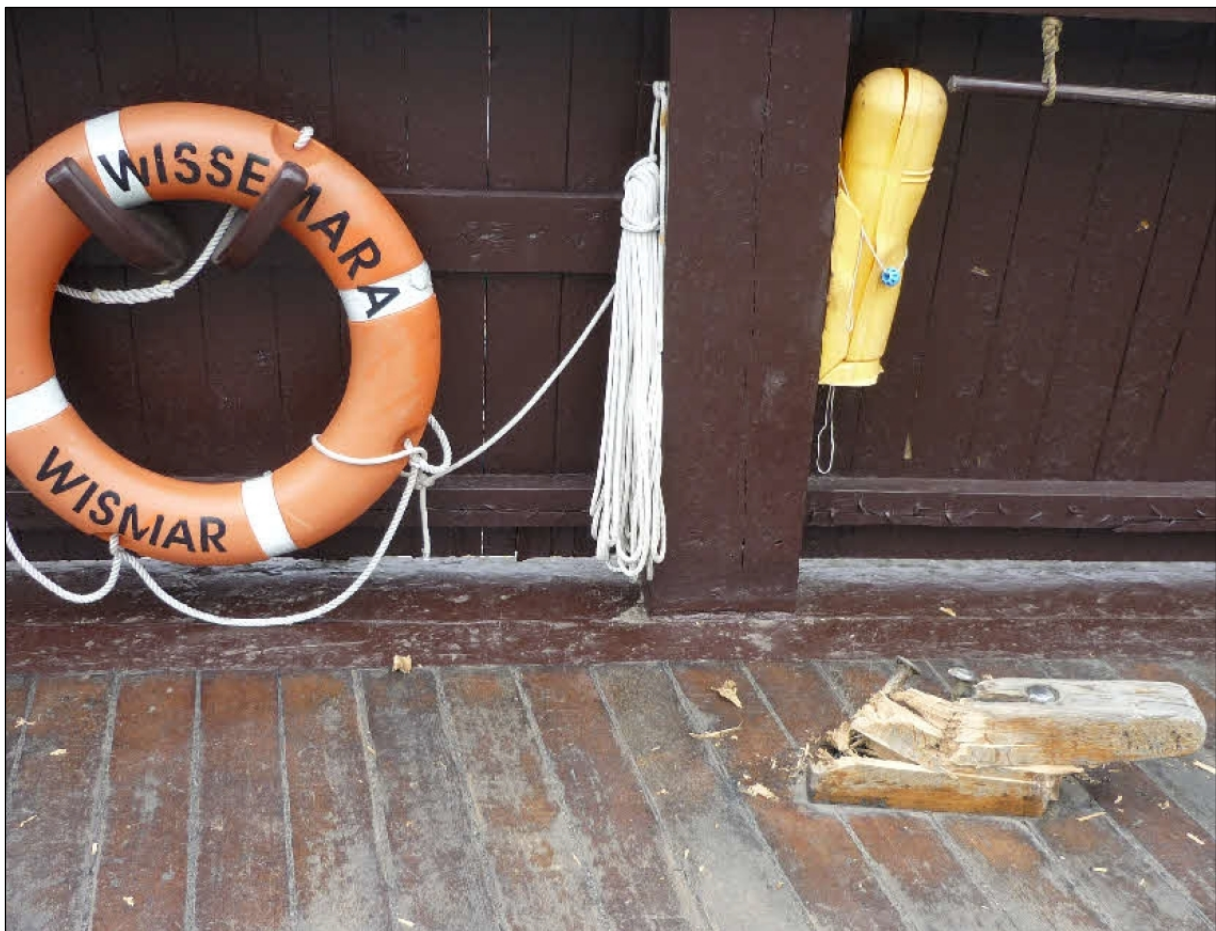
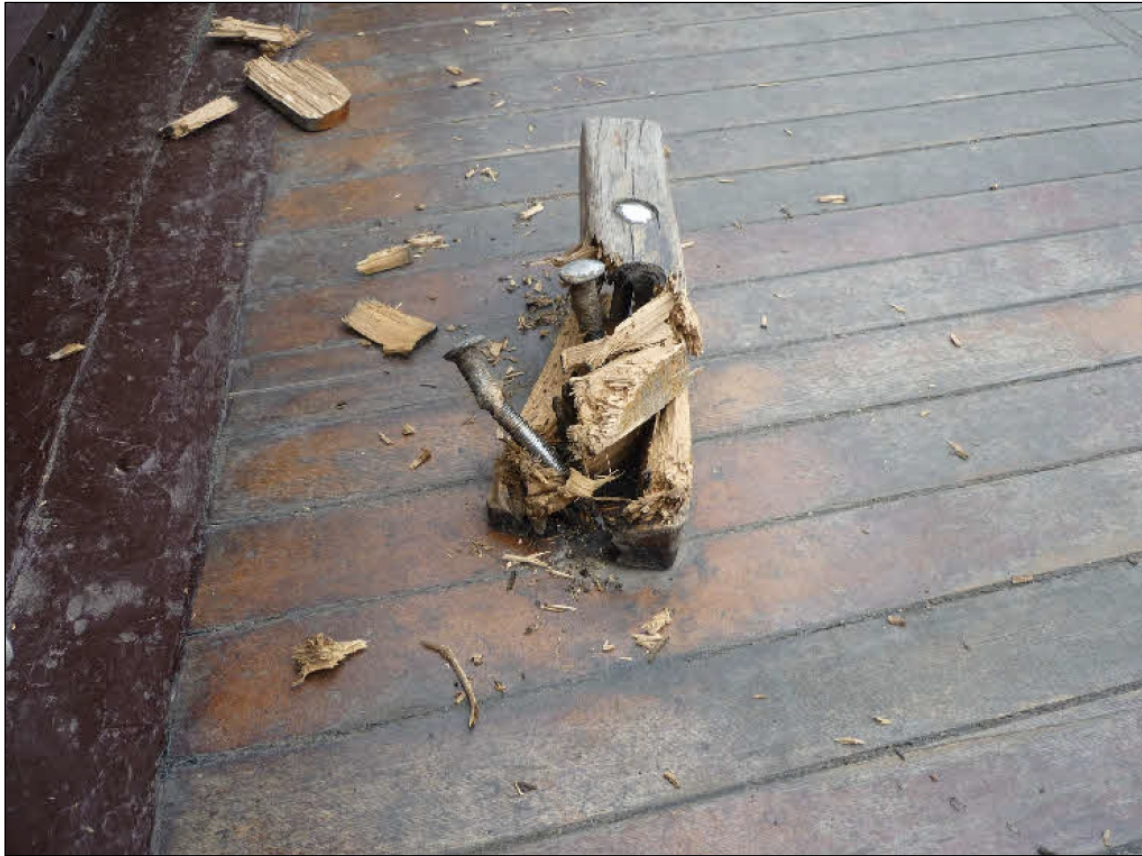
Auf der WISSEMARA wurde eine hölzerne Belegklampe zerstört (siehe Abb. 6 und Abb. 7).

Abbildung 6: zerstörte Holzklampe (Seitenansicht)

Abbildung 7: zerstörte Holzklampe (Frontalansicht)

Die Zerstörung der Holzklampe zeigt, dass sie einseitig so stark belastet wurde, dass ein Horn abgerissen wurde. Es ist daher auch gut möglich, dass die Klampe entsprechend falsch belegt worden war.

Die Bundesstelle für Seeunfalluntersuchung empfiehlt dem Förderverein Poeler Kogge e.V. alle für das Festmachen vorgesehenen hölzernen Klampen zeitnah durch metallene Klampen mit höherer Haltekraft zu ersetzen.

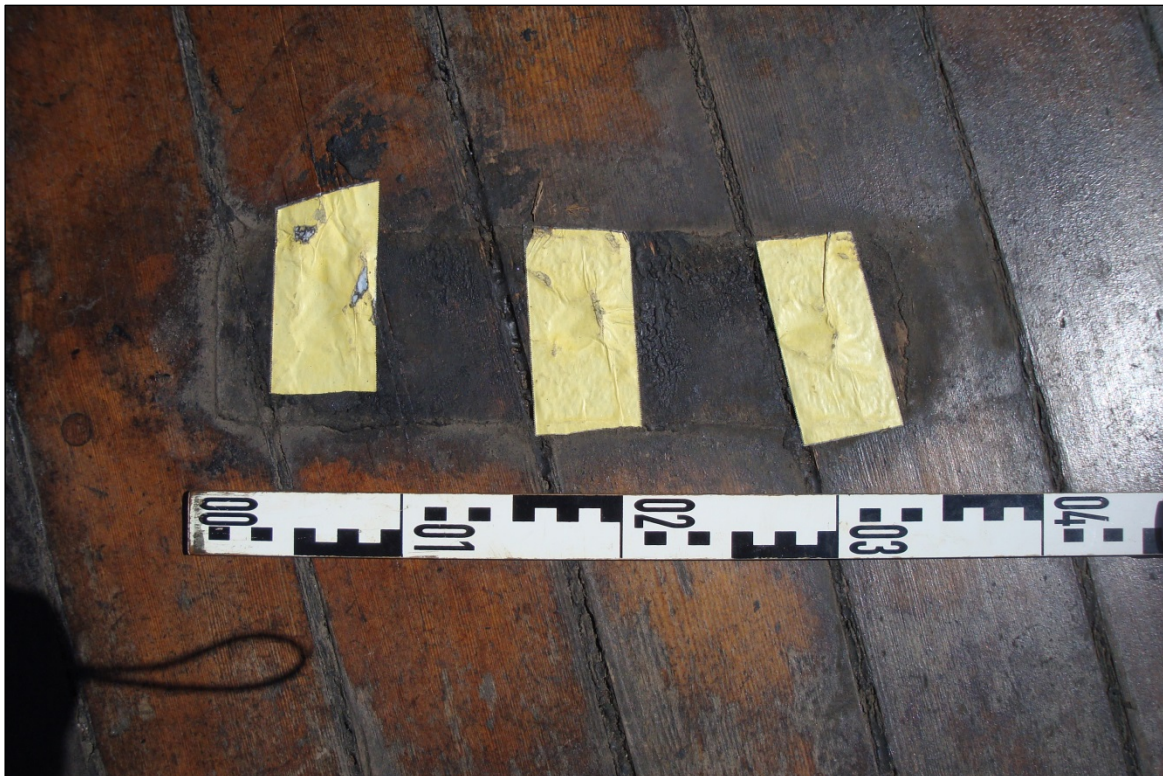
Abbildung 8: Holzplanken unter der zerstörten Klampe

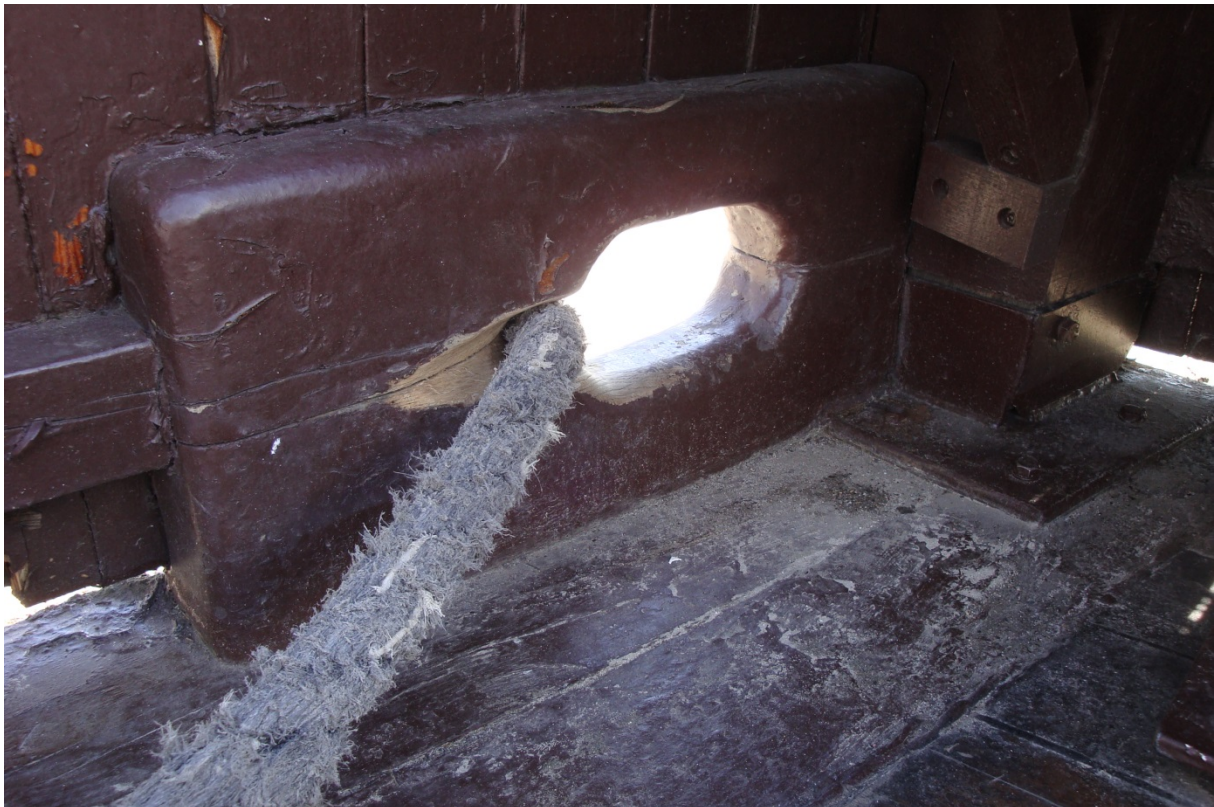
Während der Besichtigung durch die BSU fiel auf, dass die Klüsen der WISSEMARA aus Holz bestanden und deshalb bereits Schaden genommen hatten. Deutlich war zu erkennen, dass die durchgeführten Festmacherleinen durch ihre Bewegung die Klüsen eingeschnitten hatten. Da auf dem gesamten Schiff moderne Technologie unter dem „Charme“ der ursprünglichen Kogge versteckt wurde, ist es unverständlich, warum nicht auch die Klüsen und Klampen nach aktuellen Standards eingebaut wurden. Kaum ein Passagier würde sich daran stören, wenn das innere der Klüsen und Klampen aus Metall wären. Dafür wird die Sicherheit aller Personen an Bord aber deutlich erhöht.

Abbildung 11: eingeschnittene Klüse aus Holz

Während der Vor-Ort-Besichtigung fiel der BSU auf, dass bisher Klüsen aus Holz genutzt wurden. Diese waren durch die Bewegung der Festmacherleinen schon deutlich eingeschliffen. Nach dem Hinweis der Untersucher, veranlasste der Betreiberverein, die Klüsen mit Metallrändern auszustatten.

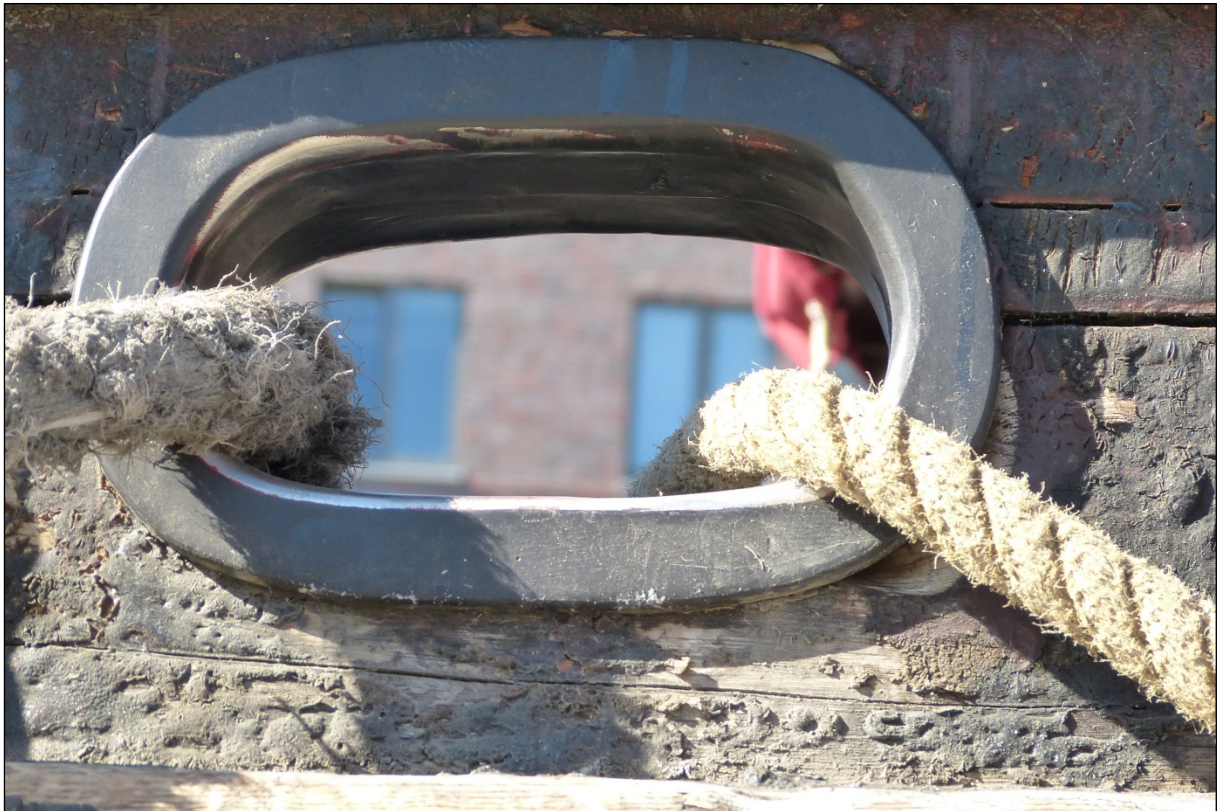
Abbildung 12: Klüse mit Metallrand

Im August 2018 erklärte der Verein, dass nun alle Klüsen eine Metallumrandung hätten.
