Untersuchungsbericht 198/15

## **Schwerer Seeunfall**

**Chemische Reaktion in der Düngemittelladung  
an Bord der PURPLE BEACH  
auf der Tiefwasserreederei der Deutschen Bucht  
am 25. Mai 2015**

13. September 2018

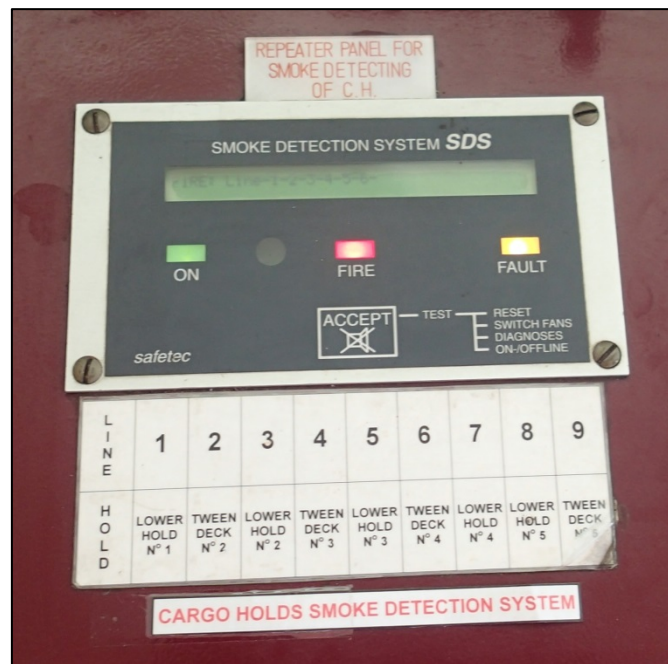
Auf der Brücke wurde die Anzeige der Absaugrauchmeldeanlage überprüft. Diese zeigte einen Fehler an. Entsprechend der vorgefundenen Beschriftungen neben dem Display der Anlage bezog sich diese Meldelinie auf den Unterraum des Laderaums 3 (Abbildung 9).

Abbildung 9: Display der Abgasrauchmeldeanlage auf der Brücke

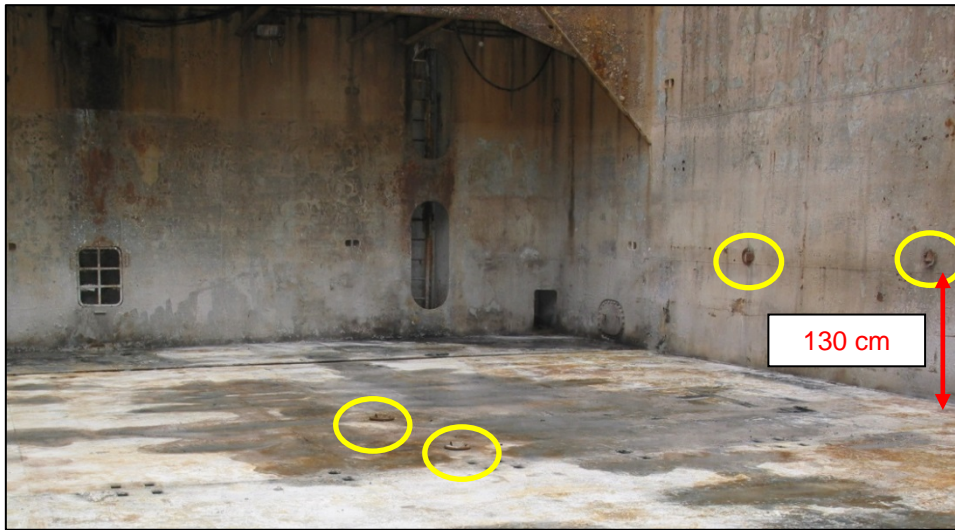
Im Zwischendeck von Laderaum 3 wurden die dort angebrachten D-Ringe besichtigt. Dabei wurde festgestellt, dass einige eine geringere Abmessung der Schelle hatten. Die Schelle hatte hier eine Länge von 10 cm statt der sonst vorgefundenen 12 cm. Zwei dieser D-Ringe waren auf dem achteren Pontonlukendeckel aufgebracht worden. Zwei weitere befanden sich an der äußeren Seitenwand in diesem Bereich. Die vier D-Ringe waren zusätzlich in Antwerpen für die Ladungssicherung nach dem Beladen des Zwischendecks dort aufgeschweißt worden.

Abbildung 27: Zusätzlich angebrachte D-Ringe (gelb markiert)

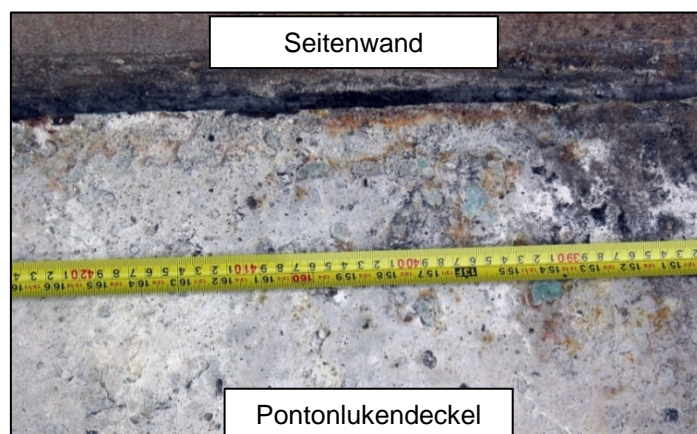
Abbildung 29: Spalt zwischen Seitenwand und Pontonlukendeckel

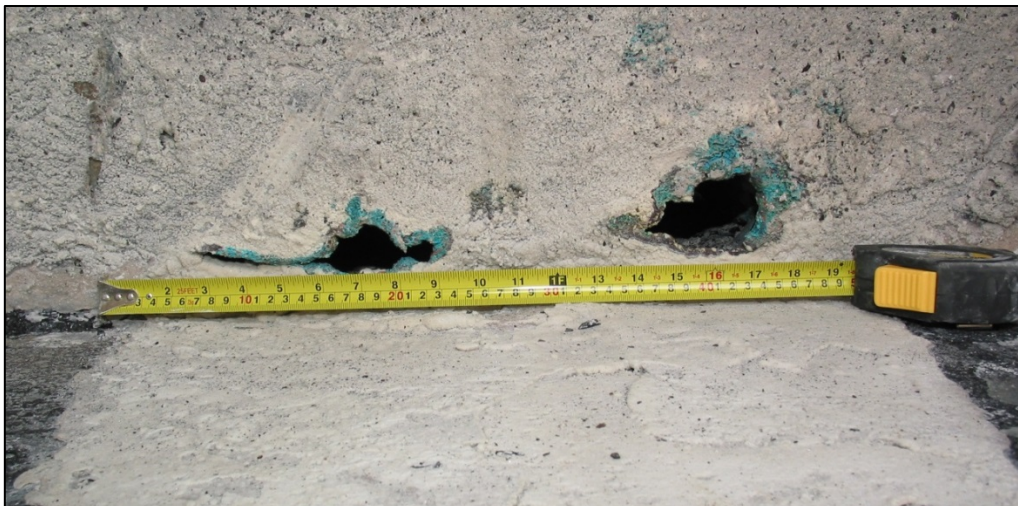
Während der Besichtigung wurde außerdem festgestellt, dass die Wasserdichtigkeit zwischen Laderaum 3 und 2 im Zwischendeck aufgrund von Durchrostungen im Querschott nicht mehr gegeben war. Im Bereich des Schachtes der Raumleiter auf der Backbordseite (Abbildungen 33 und 34) und im Bereich der Zwischenwand B (siehe Abbildung 31) konnten große Löcher festgestellt werden. Diese befanden sich in einem Abstand von ca. 70 cm und 90 cm von der Außenwand entfernt im Bereich des Bodens. Die genauen Ausmaße waren aufgrund der noch anhaftenden Verkrustungen nur schwer erkennbar (Abbildung 32).

Abbildung 31: Durchrostung im unteren Bereich des Schotts von Laderaum 3 zu Laderaum 2

Zur Ursache und zeitlichen Entstehung der aufgefundenen kleinen Löcher und länglichen Öffnungen (siehe beispielsweise Abbildungen 31 und 34) gehen die Ansichten der BSU und des Managements des Schiffes auseinander. Das Management führt an, dass das aggressive Düngemittel-Wasser-Gemisch zusammen mit dem langen Einwirkzeitraum ursächlich für die Durchrostungen und den Materialschwund an den Flächen war. Darüber hinaus seien die während der Zersetzung des Düngemittels auftretenden hohen Temperaturen ursächlich für thermische Spannungen gewesen, die dann Risse verursacht hätten. Möglicherweise eindringendes Löschwasser hätte die Spannungen noch vergrößern können.

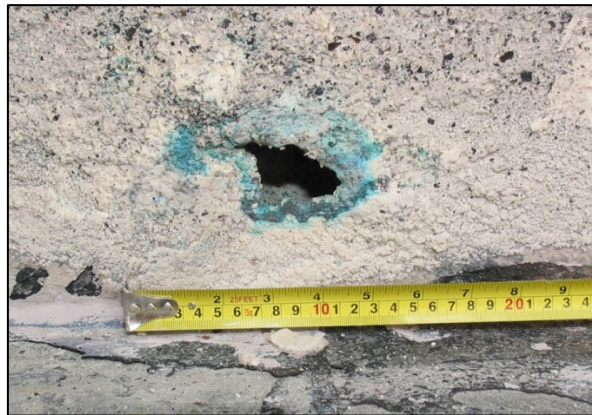
Abbildung 32: Weitere Durchrostung im unteren Bereich des Schotts

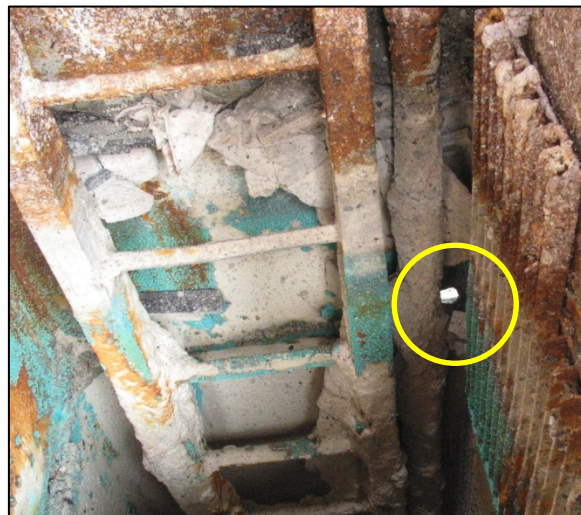
Abbildung 33: Durchrostung im Schacht der Raumleiter Backbordseite, hier Schott von Laderaum 3 zu Laderaum 2

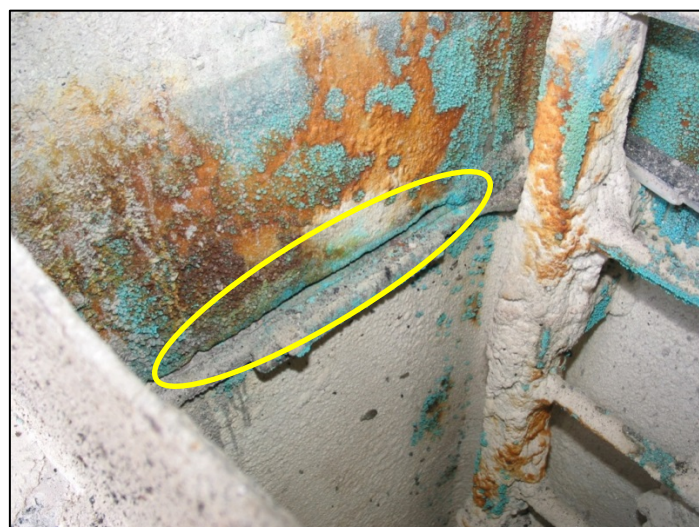
Abbildung 34: Weitere Durchrostung im Schacht der Raumleiter  
Laderaum 3, Vorkante des Zwischendecks, Backbordseite: Blick nach links vom Einstieg aus in Richtung des Zwischenraums B (siehe Abbildung 35).

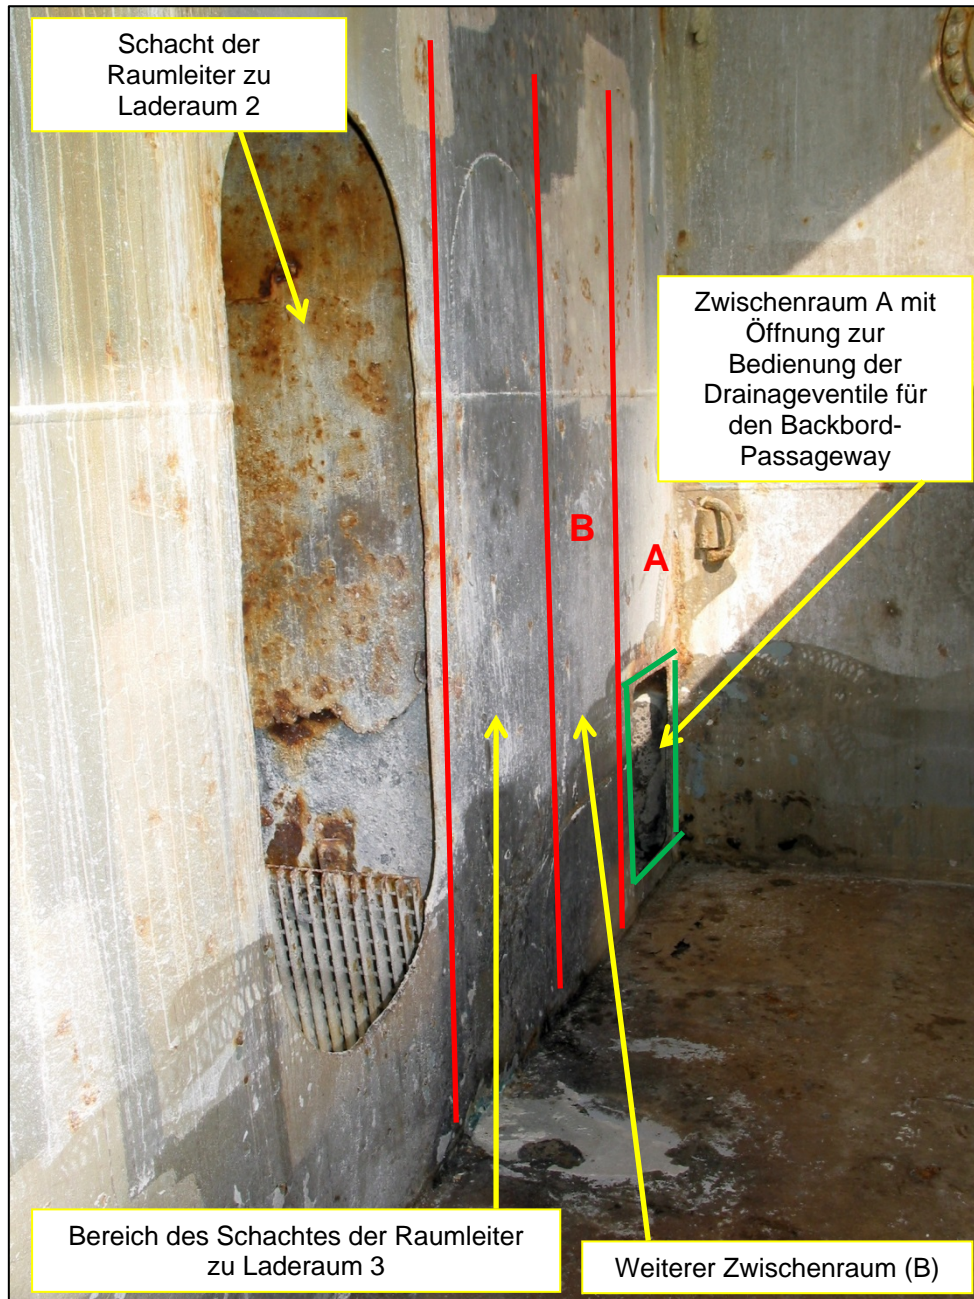
Abbildung 35: Blick von Laderaum 2 auf das achtere Querschott

Auch vom Laderaum 2 aus konnten Durchrostungen im Querschott zu 3 festgestellt werden. Diese befanden sich im Bereich des Schachtes für die Raumleiter zu Laderaum 2 und im Bereich des Zwischenraums B. Da sich zwischen A und B eine reguläre Öffnung befand, konnte das Wasser auch hier in Laderaum 2 gelangen.

Anmerkung: Die BSU geht davon aus, dass die Öffnung am Boden in Sektion A (grün markiert in Abbildung 35) die ist, aus der die Feuerwehrlaute bei der Begehung am 26.05.2015 den Rauch quellen sahen.

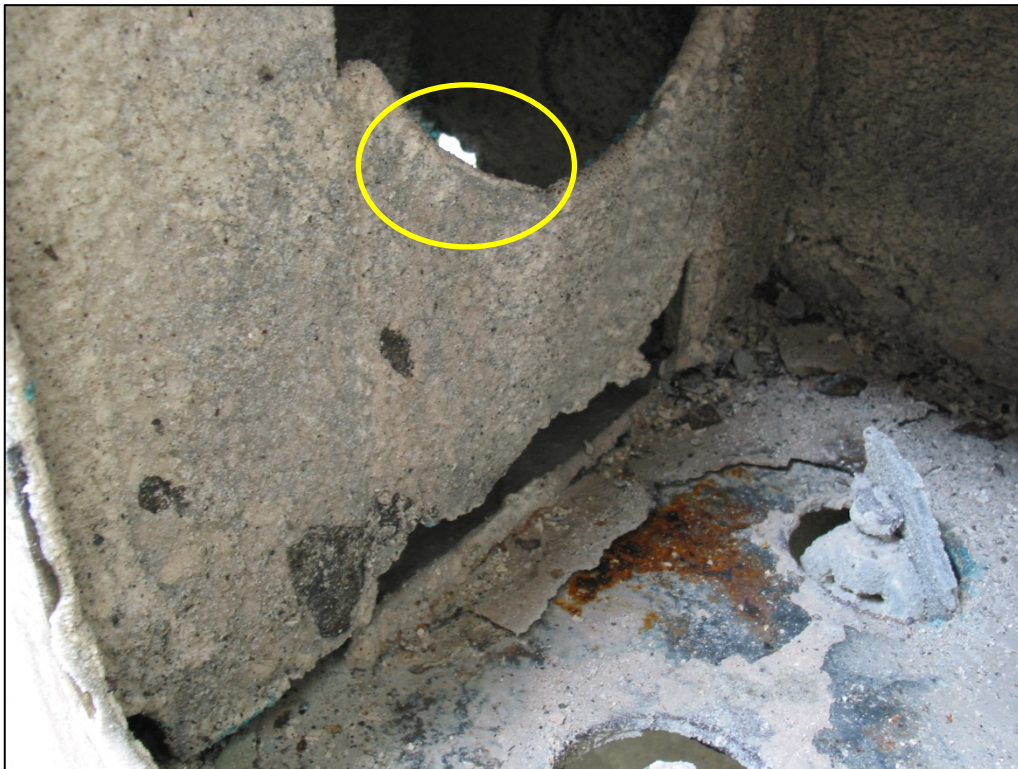
Abbildung 36: Blick in die Öffnung zu Zwischenraum A und B  
Gelb markiert: Durchrostung im Schott zu Laderaum 3 (siehe auch Abbildung 31)

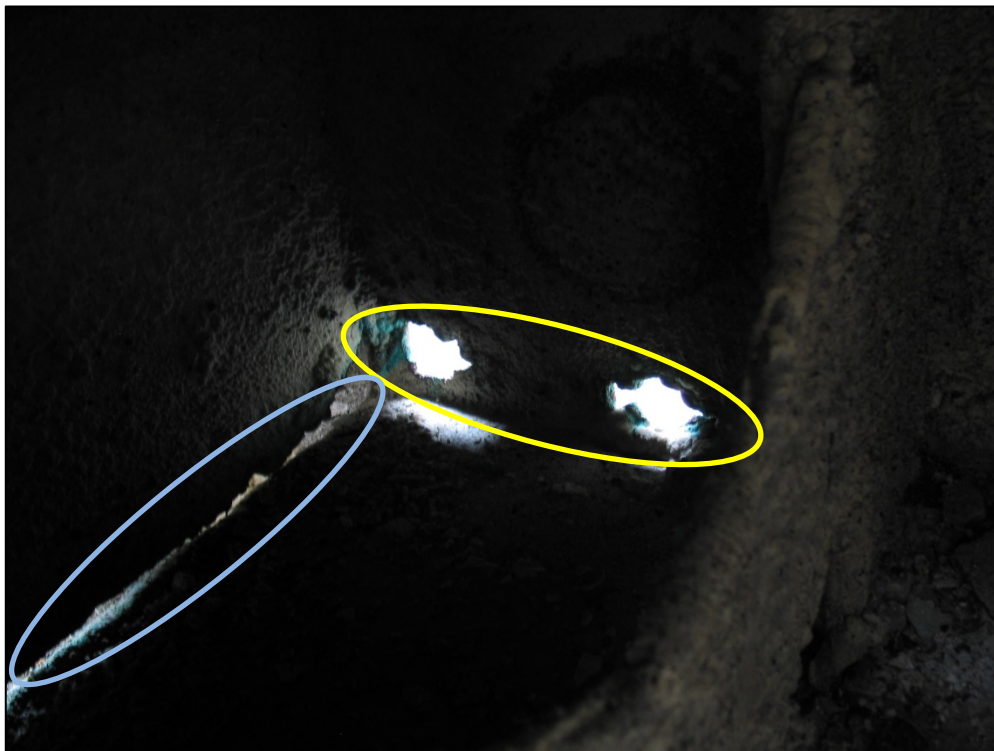
Abbildung 37: Blick in den Zwischenraum B von Zwischenraum A aus  
Gelb markiert: Durchrostung des Schotts zu Laderaum 3 (siehe auch Abbildung 31 und 36). Blau markiert: Durchrostung vom Zwischenraum B zum Schacht der Raumleiter zu Laderaum 2

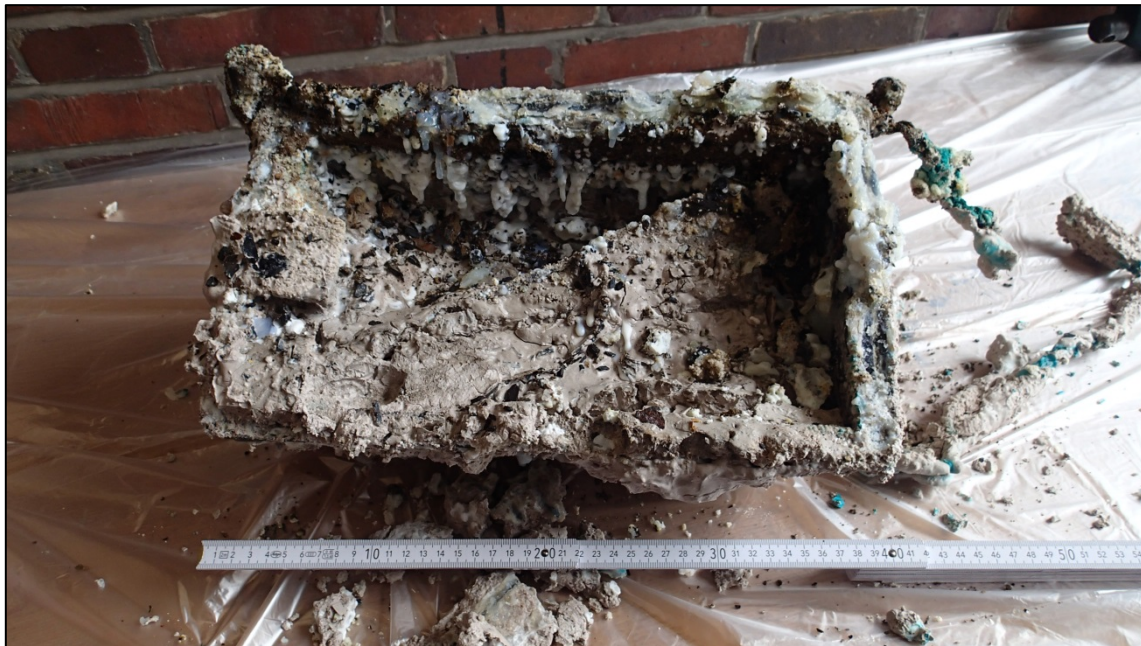
Die in Laderaum 3 gefundene Lampe wies starke Schäden und Verschmutzungen auf. Die Lampe war voller Düngemittel- und Löschwasserreste. An der Oberkante hatten sich Salzkristalle gebildet. Die reflektierende Aluminiumauskleidung der Lampe war stark beschädigt. Den Ausführungen des Brandsachverständigen der Polizei zufolge ließ die Kantenbeschaffenheit (spröde, verätzt) den Rückschluss zu, dass die Lampe nicht durch die Hitze der exothermen, selbstunterhaltenden Zersetzung beschädigt wurde. Es fanden sich keine hitzetypischen Verformungen (etwa am Kunststoff). Die Kanten des Reflektors waren nicht angeschmolzen. Der auf der Rückseite der Lampe montierte Verteilerkasten wies ebenfalls keine hitzetypischen Verformungen auf. Die aus dem Kasten ragenden Drahtverbindungen hatten eine vollkommen intakte Kunststoffisolierung. Im Verteilerkasten der Lampe gab es keine Hinweise auf einen etwaigen Kurzschluss. Das aufgefundene Leuchtmittel war etwa in der Mitte der Glasröhre in einem Bereich von ca. 0,8 mm geschwärzt, wurde aber nicht weiter durch die BSU geprüft. Nach Auffassung der BSU gingen alle anwesenden Sachverständigen davon aus, dass keines der untersuchten Lampenteile aus Laderaum 3 als Auslöser der Zersetzung in Frage kam.

Abbildung 39: Lampe aus Laderaum 3 im Fundzustand

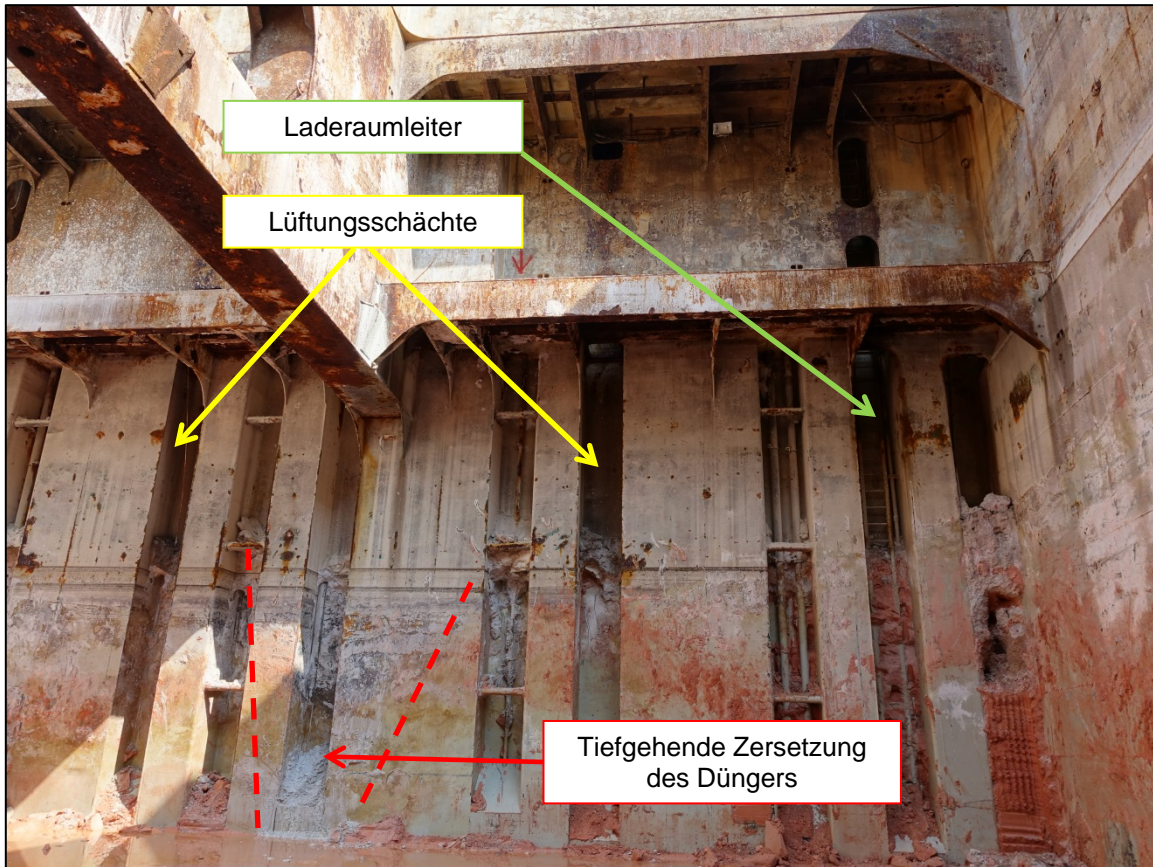
Abbildung 40: Achterkante Laderaum 3, Backbordseite

An der Begehung der Laderäume nahmen neben der BSU weitere Besichtigter der anderen Parteien und Beamte der WSP teil. An diesem Tag wurde der Unterraum von Laderaum 3 das erste Mal durch die Untersucher betreten. Zum Zeitpunkt der Besichtigung befanden sich noch Ladungsreste im Unterraum und die Wände waren nur grob gereinigt. Vom Schadensbild her hatte es den Anschein, als sei der rückwärtige Bereich des Laderaums auf der Steuerbordseite stärker von der chemischen Reaktion in der Ladung betroffen gewesen als der Backbordbereich. Es gab dort mehr weiße (umgesetzte) Rückstände des Düngemittels, während im übrigen Laderaum zum Großteil noch die rötliche Ursprungsfarbe des Düngemittels festzustellen war. Außerdem wurde im Bereich der Achterkante, annähernd in der Mitte, festgestellt, dass hier die Zersetzung besonders tief reichte (Abbildung 40).

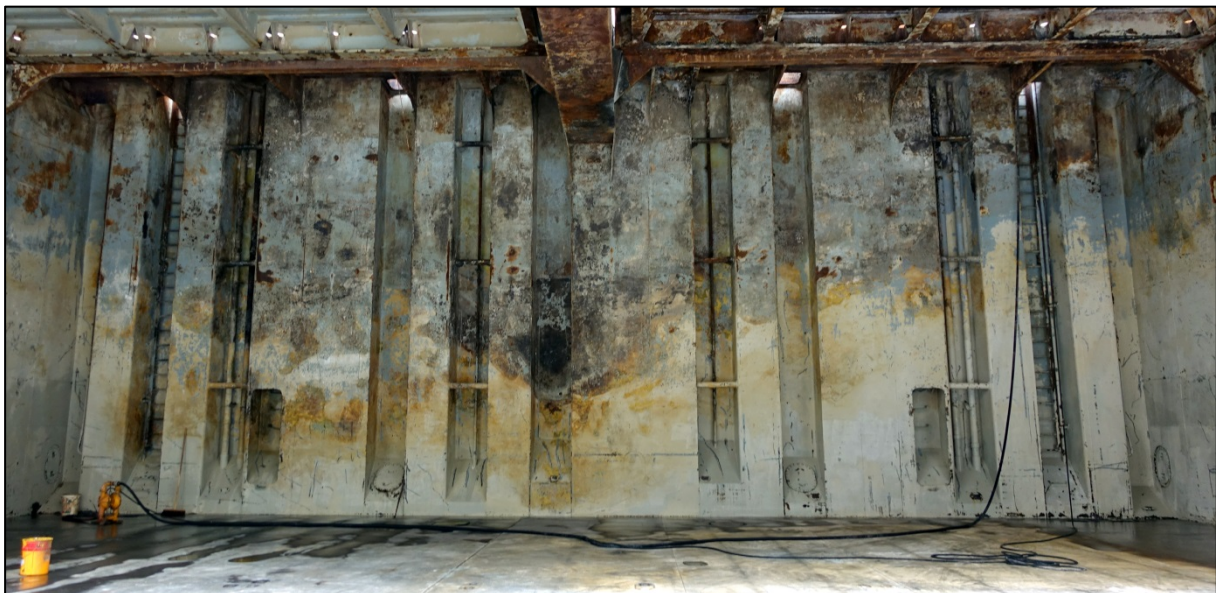
Abbildung 42: Unterraum Laderaum 3, achters Querschott  
Intensive Hitzespuren am achteren Querschott in einer Höhe ab 2,2 m.

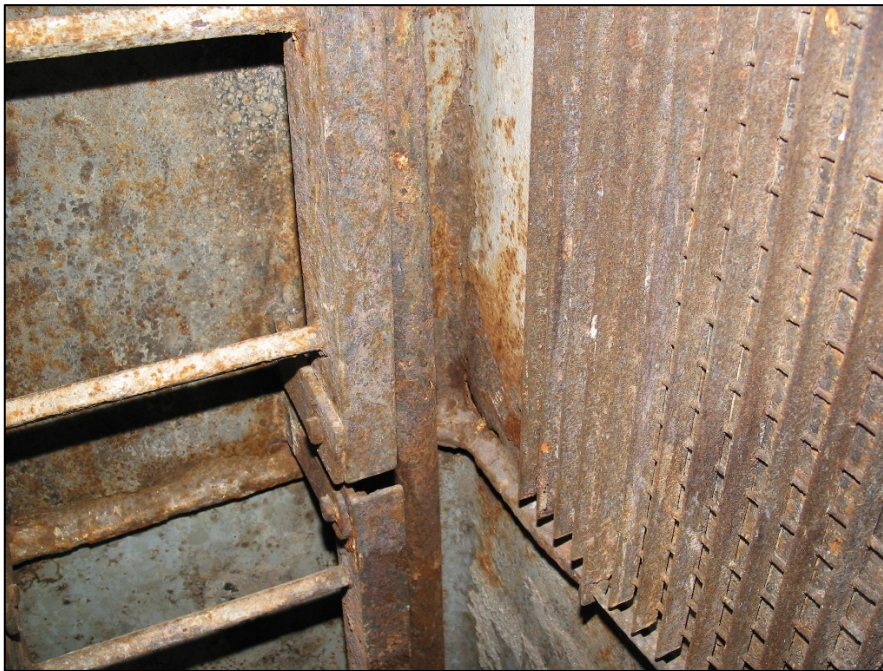
Abbildung 55: Durchrostung im Bereich einer Raumleiter

Hier: Schacht der Raumleiter Laderaum 3, Zwischendeck, Achterkante Backbordseite, Blick von der Einstiegsöffnung nach rechts hinten.

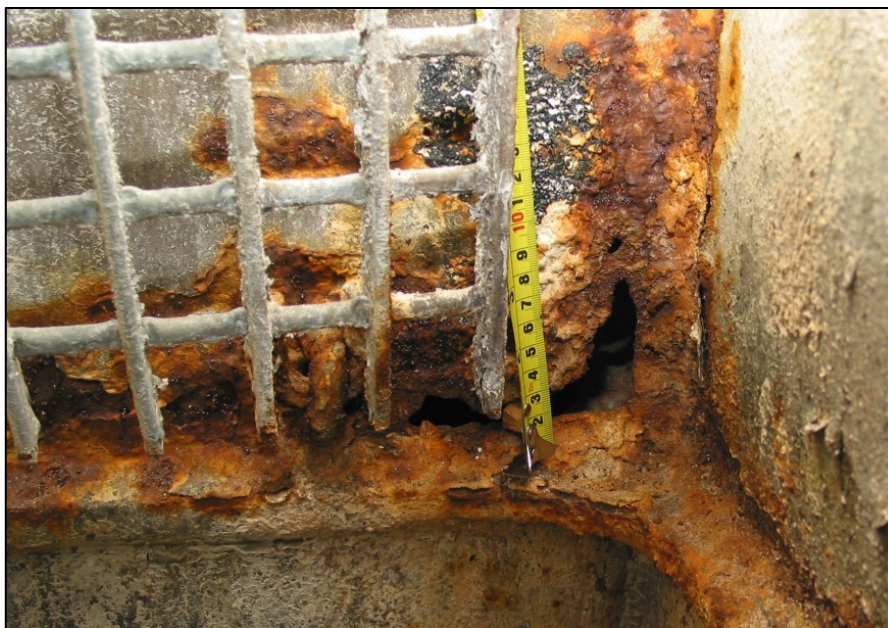
Abbildung 56: Durchrostung im Bereich einer Raumleiter

Hier: Schacht der Raumleiter an der Achterkante von Laderaum 2, Zwischendeck, Steuerbordseite. Blick von der Einstiegsöffnung nach rechts unten.

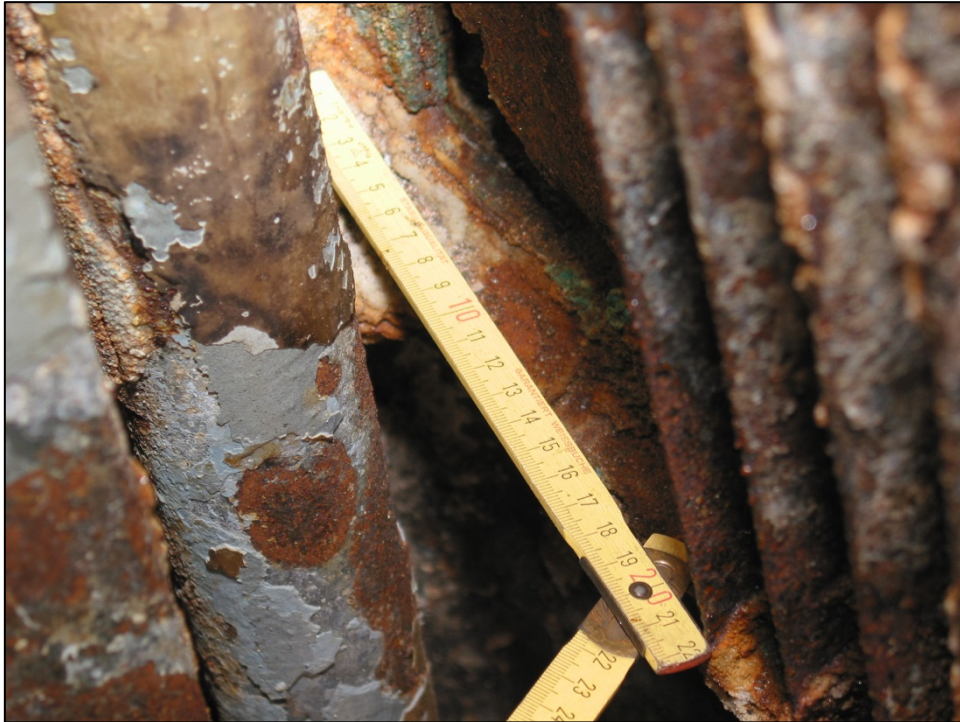
Abbildung 60: Schacht der Raumleiter zu Laderaum 2

Hier: Raumleiter an der Achterkante von Laderaum 2 auf der Backbordseite. Durchrostung zum Schacht der Raumleiter von Laderaum 3, siehe auch Abbildung 37 und 56.

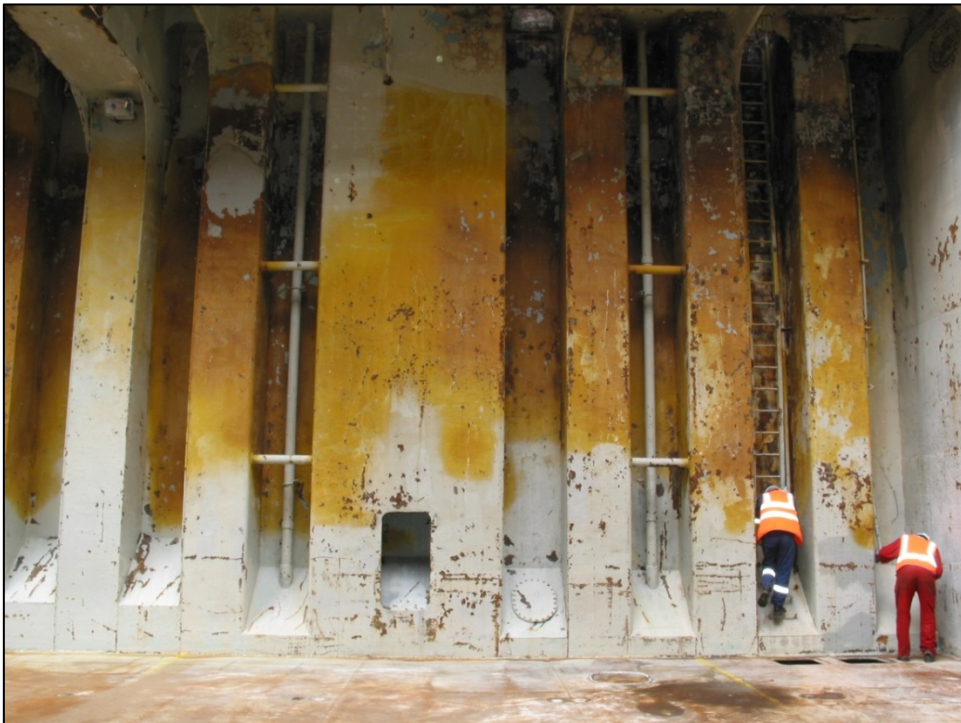
Abbildung 61: Unterraum Laderaum 2, Backbordseite der Achterkante mit Verfärbungen
