Untersuchungsbericht 289/17

Weniger Schwerer Seeunfall

**Kollision zwischen dem
MS FINNSKY und dem
Dampfeisbrecher STETTIN
auf der Warnow
am 12. August 2017**

2. August 2018

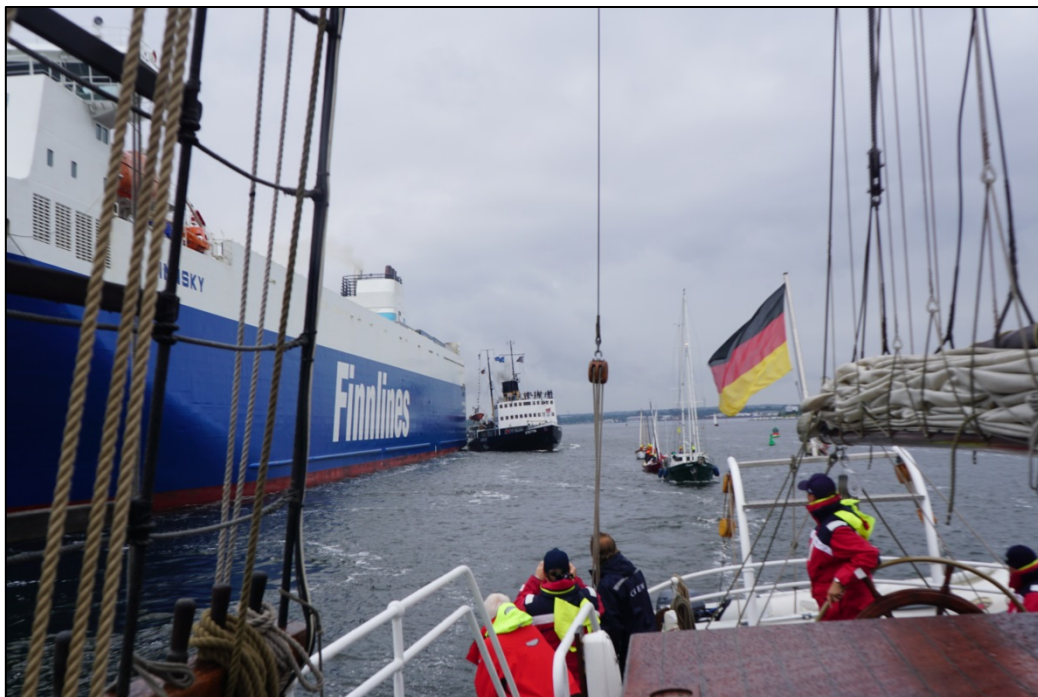
Abbildung 16: Kollision FINNSKY - STETTIN

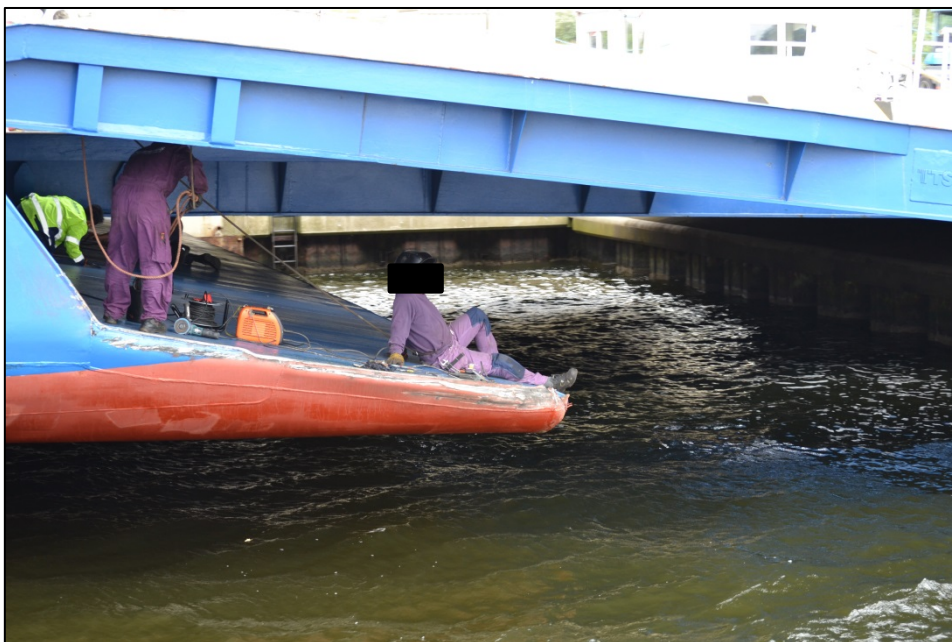
Die STETTIN wurde in Höhe des Kesselraums oberhalb der Wasserlinie auf einer Länge von ca. 2 m und einer Höhe von ca. 30 cm Höhe aufgerissen. Der Abweiser der FINNSKY im Heckbereich wurde auf der Backbordseite leicht deformiert und hatte ein Loch das 15 cm lang und 3 cm hoch war.

Abbildung 20: Beschädigung Ducktail FINNSKY

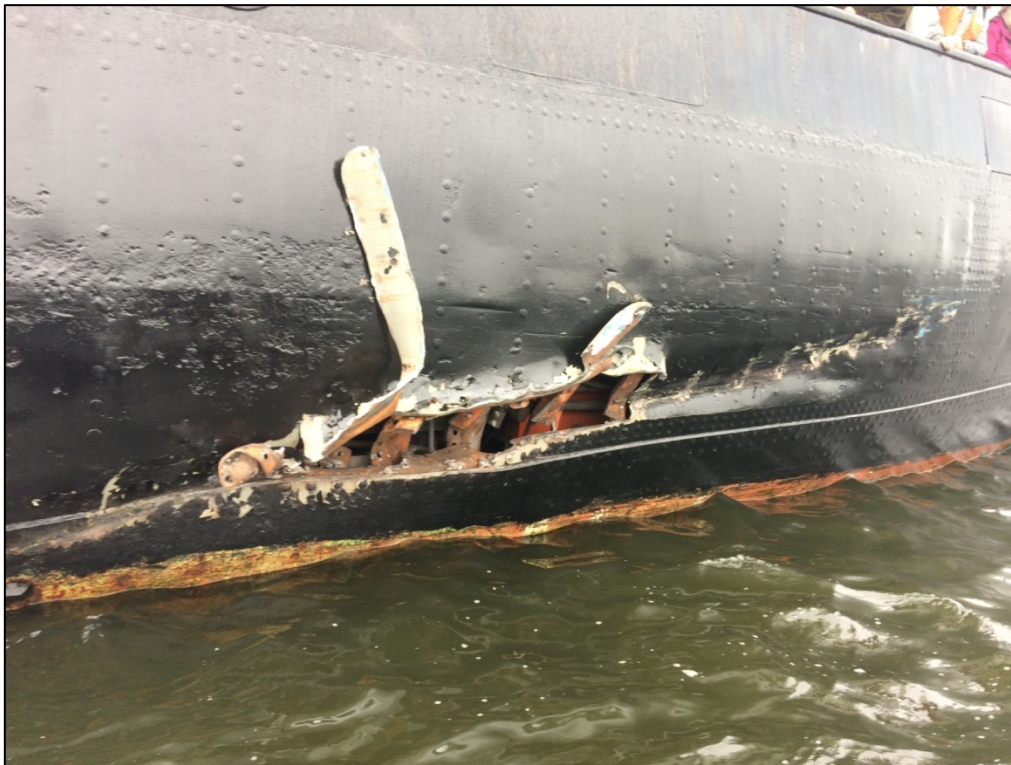
Abbildung 21: Schäden STETTIN

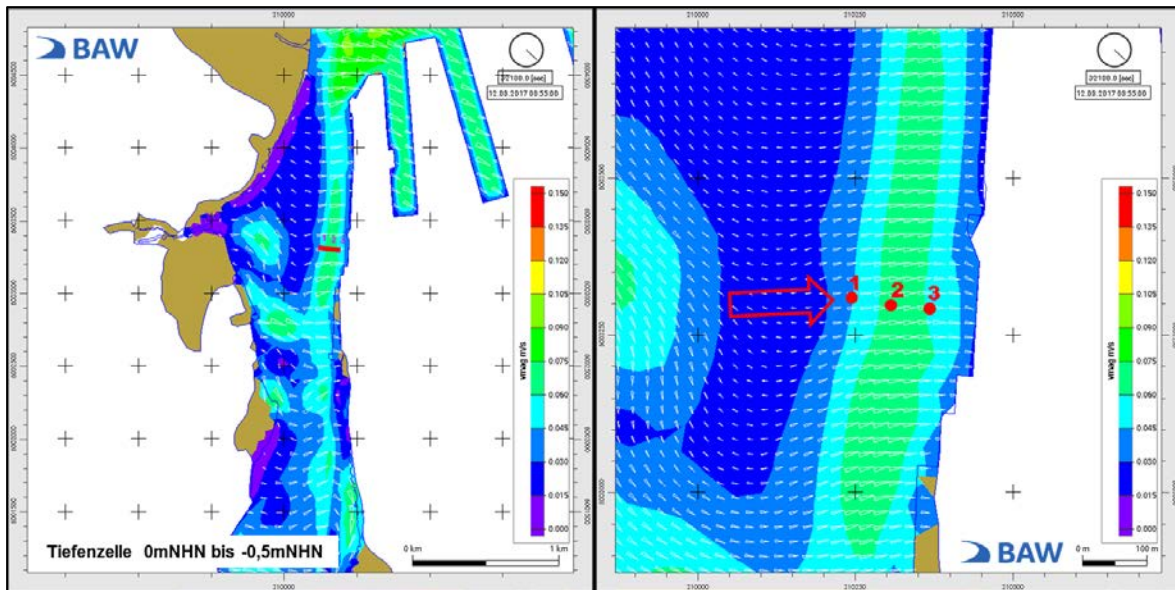
Abbildung 40: Strömungsdaten Oberfläche

Die in Abb. 40 berechneten oberflächennahen Strömungsgeschwindigkeiten in den Tiefenzellen Oberfläche bis -0,5 mNHN weisen über eine Wassertiefe von ca. 0,7 m auf eine östliche Strömungsrichtung (ESE bis E) hin, die durch den WNW- Wind mit etwa 8 m/s angeregt und durch lokale Effekte der Bathymetrie beeinflusst wurde. Die Strömungsrichtung am Unfallort wurde zusätzlich zu den flächenbezogenen weißen Pfeilen durch eine farblich hervorgehobene, optisch gemittelte Strömungsrichtung etwa an der Pos1 verdeutlicht.

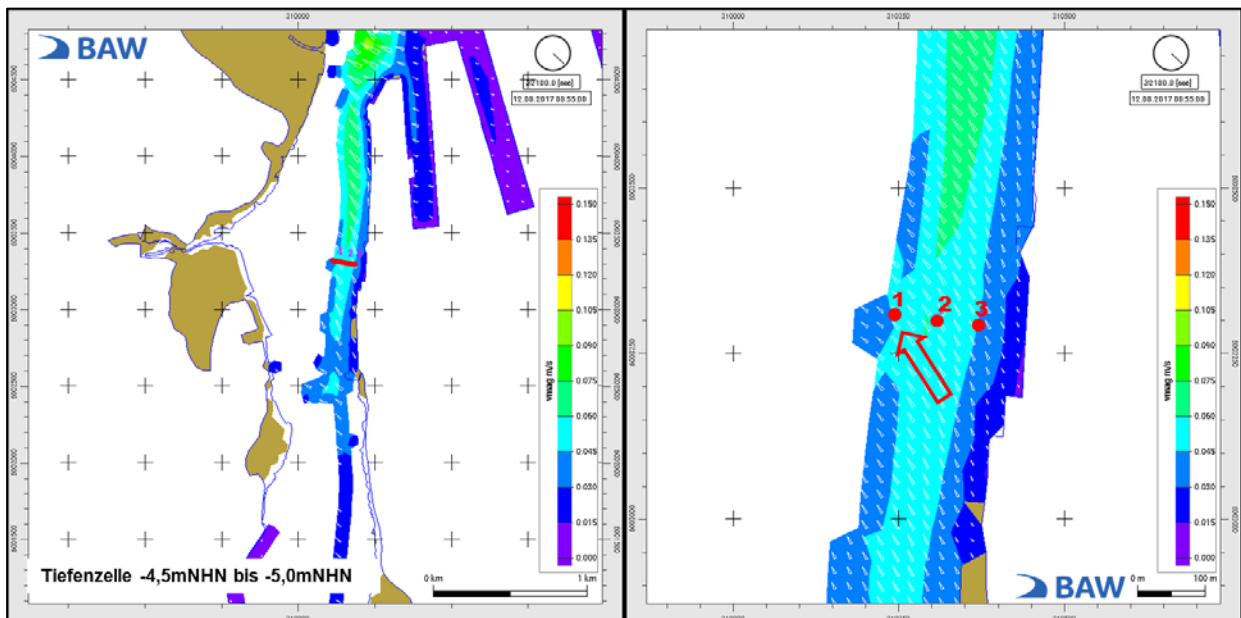
Abbildung 41: Strömungsdaten tiefe Fahrrinne

Die flächenbezogenen berechneten Strömungsverhältnisse in der tieferen Fahrrinne -4,5 mNHN bis -5,0 mNHN; (Abb. 41) liegen am Unfallort vom Betrag her mit ca. $v=0,05$ m/s niedriger als die Oberflächenströmung nach Abb. 40, allerdings mit einer fast entgegengesetzten Strömungsrichtung zu den windgetriebenen

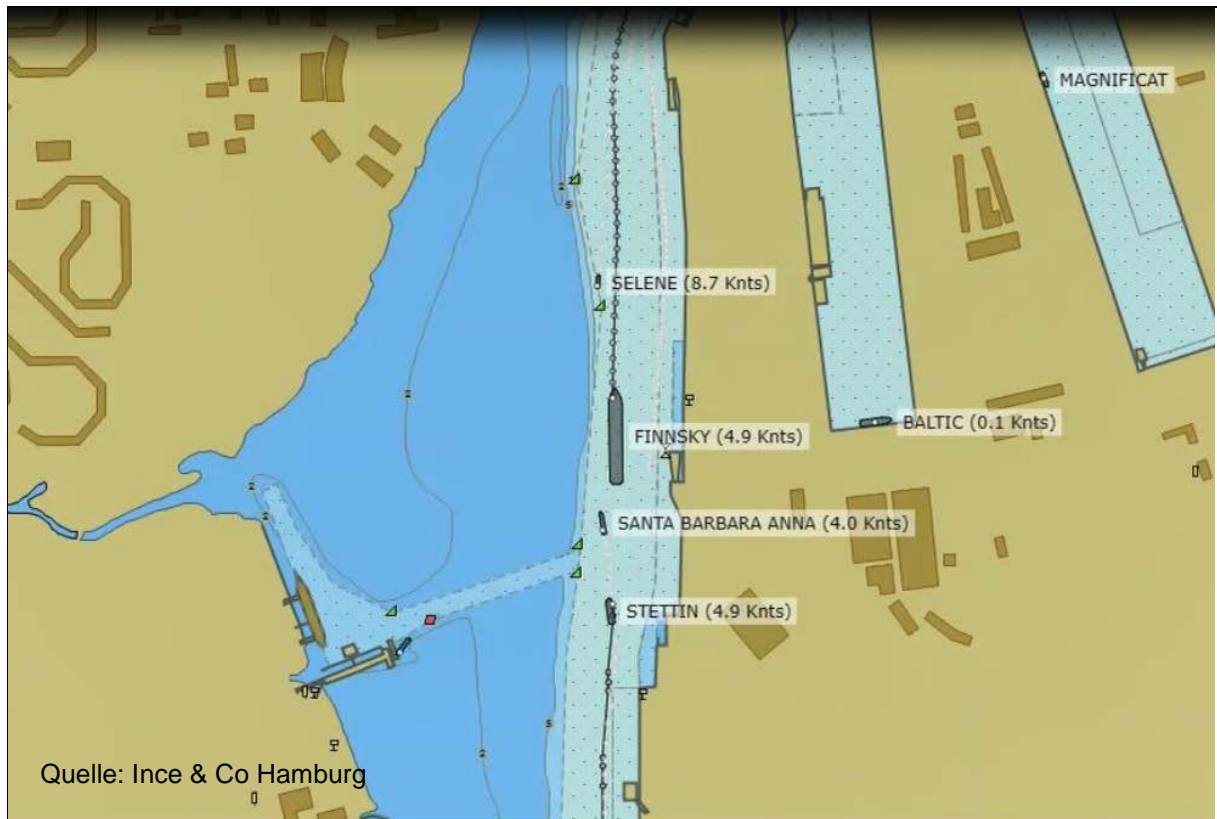
Abbildung 43: Graphik 1: AIS/ECDIS kurz vor der Kollision

12. Aus der vorstehend geschilderten Ausgangssituation und der ständigen Manöverpraxis verbot sich ein Ausweichen der STETTIN nach Steuerbord. Im Übrigen war ein Ausweichen der STETTIN nach Steuerbord auch faktisch unmöglich. Graphik 1 zeigt die Positionen der FINNSKY, der „SANTA BARBARA ANNA“ und der STETTIN kurz vor der Kollision.
13. Graphik 2 zeigt eine Aufnahme, die etwa dem in Graphik 1 abgebildeten Zeitpunkt entspricht. Darin zu sehen sind weitere Fahrzeuge. Diese sind in Graphik 1 nicht abgebildet, da sie über keinen eigenen AIS-Transponder verfügen.

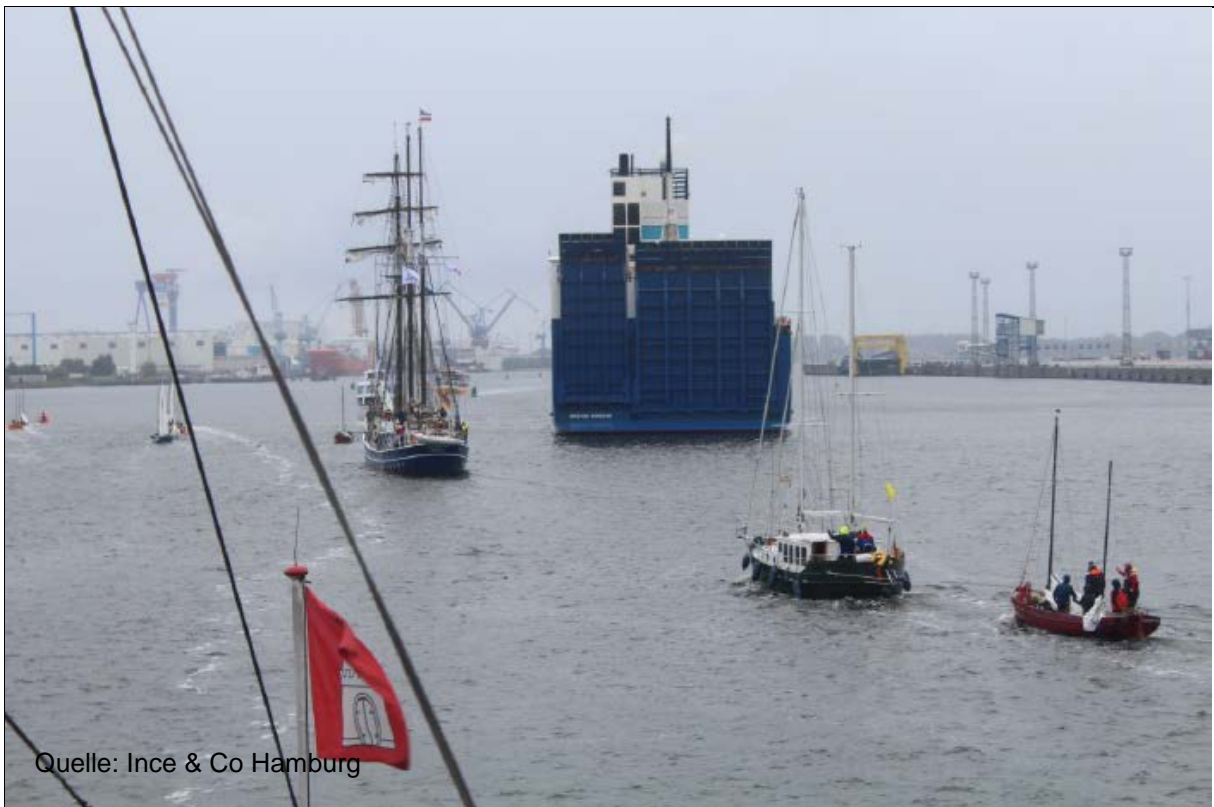
Abbildung 44: Graphik 2: Aufnahme von der Brücke der STETTIN

14. Die Aufnahme erfolgte von der Brücke der STETTIN. Sie zeigt (neben weiteren Fahrzeugen) im Besonderen einen Schleppverband an Steuerbord. Dieser kreuzt die STETTIN von Steuerbord nach Backbord. Es ist offensichtlich, dass die STETTIN zu diesem Zeitpunkt unmöglich nach Steuerbord drehen konnte.

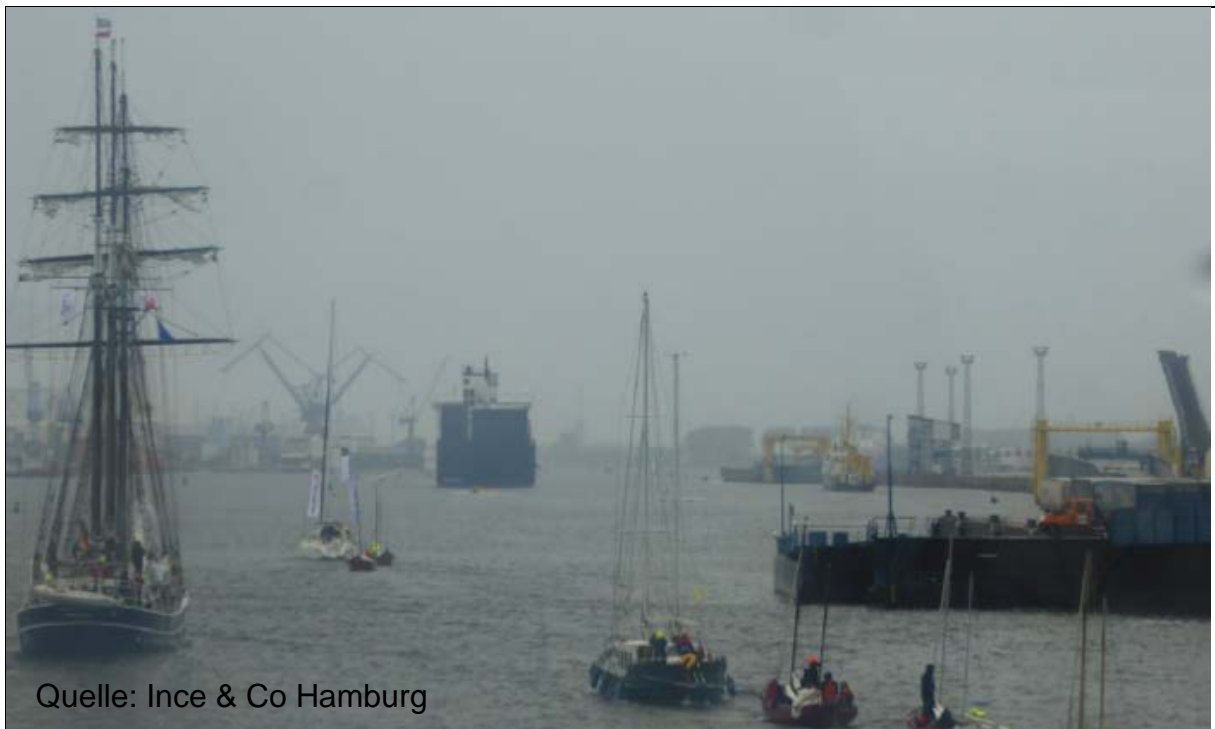
15. Graphik 3 zeigt eine weitere Aufnahme. Diese ist ein paar Minuten zuvor ebenfalls von der Brücke der STETTIN aufgenommen worden.
16. Sie lässt steuerbordseitig der STETTIN zwei relevante Einzelheiten erkennen. Zunächst ist darin eines der RoRo-Terminals abgebildet. Dieses ragt nach Westen in die Unterwarnow hinein. Es ist offensichtlich, dass die STETTIN vor Passieren dieses Terminals unmöglich nach Steuerbord gehen konnte. Ferner zeigt Graphik 3 den schon in Graphik 2 abgebildeten Schleppzug. Dieser steht bereits zu diesem Zeitpunkt an Steuerbord vor dem Bug der STETTIN. Die Zusammenschau der Graphiken 2 und 3 lässt mithin deutlich erkennen, dass dieser Schleppzug während der gesamten Annäherungsphase steuerbordseitig eben vorlich der STETTIN fuhr. Wegen dieses Schleppzuges und wegen des in die Unterwarnow hineinragenden RoRo-Terminals war es der STETTIN folglich zu keinem Zeitpunkt möglich, der FINNSKY nach Steuerbord auszuweichen.

Abbildung 45: Graphik 3: Aufnahme von der Brücke der STETTIN

17. Weiterhin lohnt in dieser Aufnahme ein genauer Blick auf die FINNSKY. Ihr Kurs (im Besonderen im Verhältnis zum grünen Tonnenstrich) zeigt deutlich, dass die FINNSKY bereits zu diesem Zeitpunkt nach Osten traversiert.

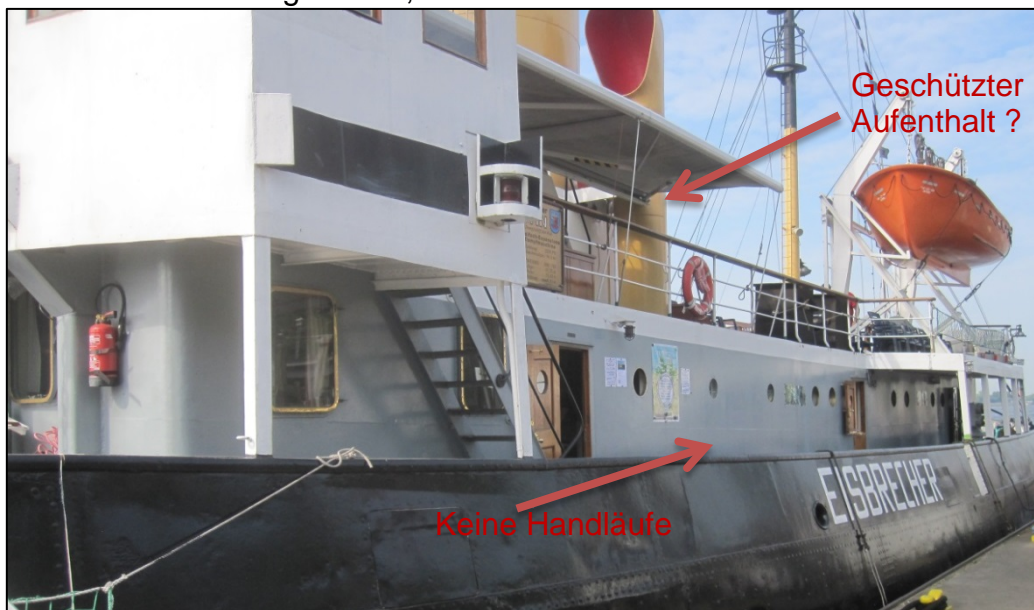
In den zusätzlichen Genehmigungen zu den Sicherheitszeugnissen für Traditionsschiffe steht folgende Bedingung: „*Es befindet sich unter Deck für jede Person ein geschützter Aufenthalt.*“ Laut Stellungnahme der BG Verkehr wird dieser geschützte Aufenthalt mit seinen Aufenthaltsbereichen nach der fachlichen Einschätzung des BG-Besichtigers an Bord definiert, jedoch nicht dokumentiert. Der für die STETTIN tätige Sachverständige kommt in seinen Berechnungen (Anlage 9.3) auf insgesamt 1224 Personen (BG Verkehr auf 225 Personen), für die ein geschützter Aufenthalt vorhanden ist. Bei diesen Berechnungen wird vom Sachverständigen z.B. der Bereich auf dem Bootsdeck unter der Markise als geschützter Aufenthalt angesehen, obwohl dieser Bereich nicht unter Deck ist.

Abbildung 49: Geschützter Aufenthalt und Handläufe?

Es scheint dringend erforderlich zu sein, dass die BG Verkehr genau definiert und spezifiziert was geschützter Aufenthalt/geschützter Raum bedeutet und wie der Sachverständige Hatecke vorschlägt, dass diese Räume im Notfallplan erfasst werden.
