Untersuchungsbericht 423/16

**Schwerer Seeunfall**

**Kollision des MS MERIDIAN  
mit MS NEWYORKER und MSC DIANA  
an der Stromkaje von Bremerhaven  
am 20. November 2016 um 01:53 Uhr**

30. Juli 2018

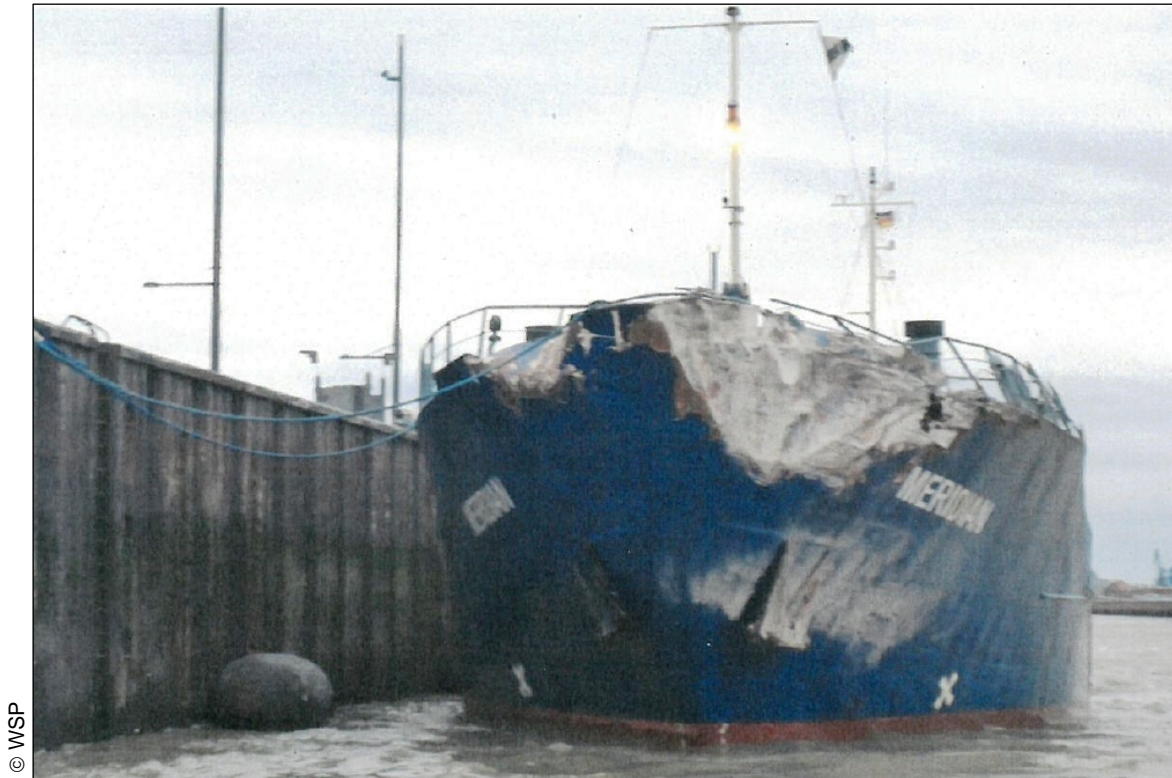
Abbildung 18: Schaden am Bug der MERIDIAN

Durch die Kollision mit der Pier wurde der Vorschiffsbereich der MERIDIAN erheblich beschädigt. An der Pierkonstruktion entstanden so starke Schäden, dass der Betrieb der darauf befindlichen Containerbrücken vorerst eingestellt werden musste.

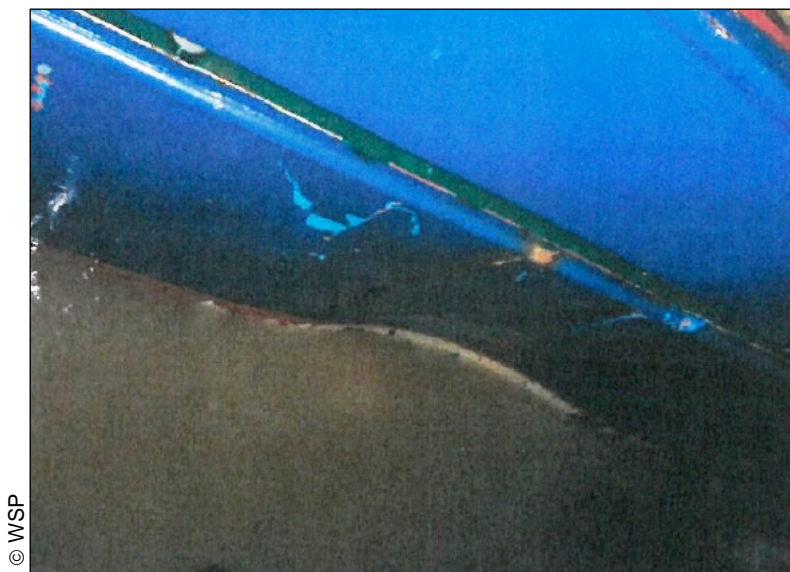
Abbildung 19: Riss an der Wasserlinie der MERIDIAN

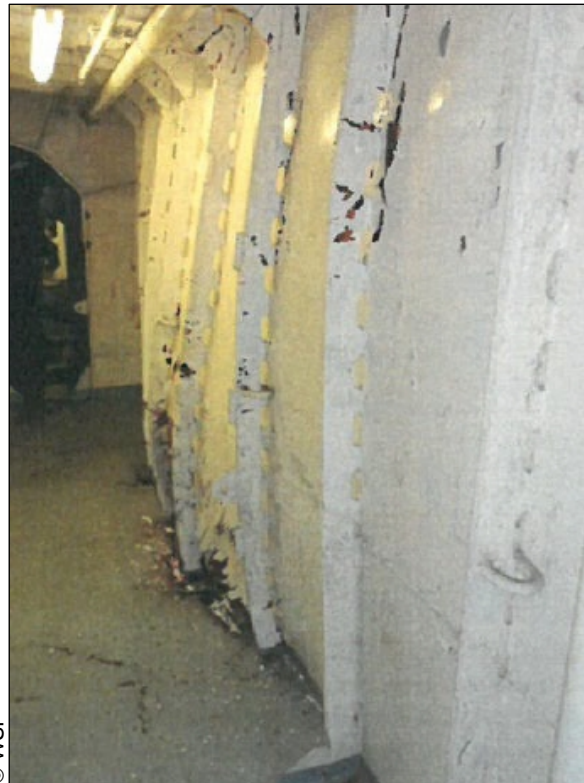
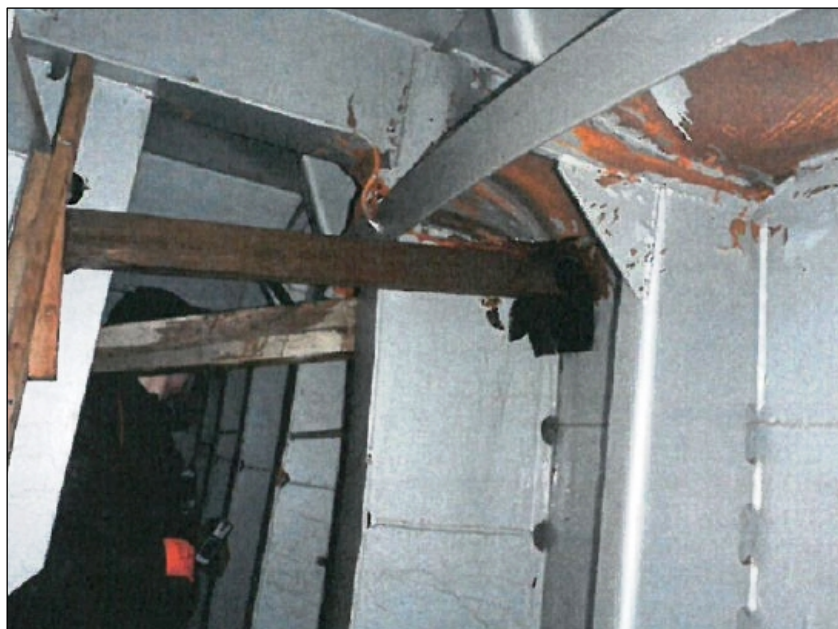
Diese Berührung mit dem Wulstbug hinterließ an der MSC DIANA keine sichtbaren Schäden. Dagegen bewirkte sie eine Einbeulung mit Rissbildung an der Steuerbordseite der MERIDIAN. Der so entstandene leichte Wassereintrich konnte durch die Besatzung der MERIDIAN gestoppt werden.

Abbildung 20: Schaden an der Steuerbordseite der MERIDIAN...

Abbildung 21: ...mit Wassereintruch

Die Außenhaut der MERIDIAN wurde durch die Kollision mit dem Wulstbug der MSC DIANA auf Höhe des Wettergangs so stark eingedrückt, dass es zu einem leichten Wassereintruch kam, der durch die Besatzung eingedämmt werden konnte.

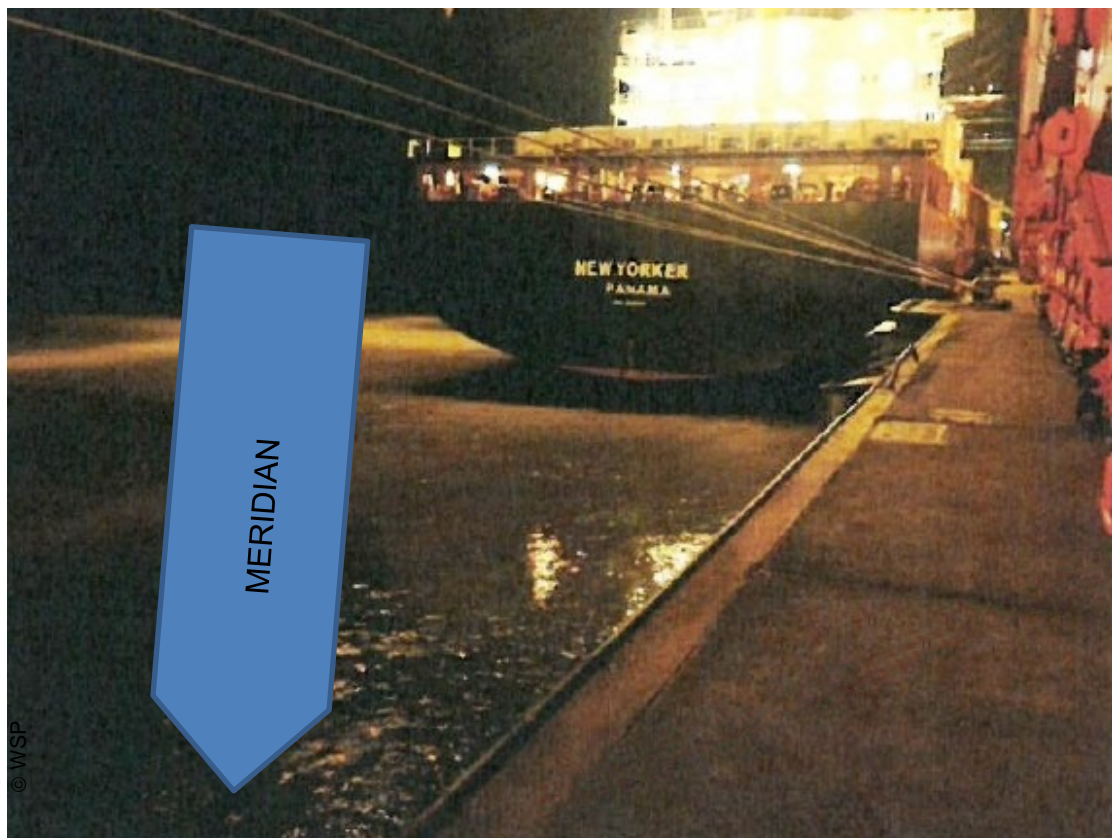
Abbildung 23: Blick von der Kollisionsposition mit der Pier in Richtung NEWYORKER

Zur Verdeutlichung stellt Abbildung 23 die freie Lücke an der Pier 2020 zwischen der NEWYORKER und der MSC DIANA (nicht im Bild, lag aber am linken Rand) dar. Der blaue Pfeil symbolisiert die MERIDIAN. Am darauffolgenden Tag waren die Schäden an der Pierkonstruktion deutlich erkennbar (siehe Abb. 24). An der Pier wurden folgende erhebliche Schäden festgestellt und dokumentiert:

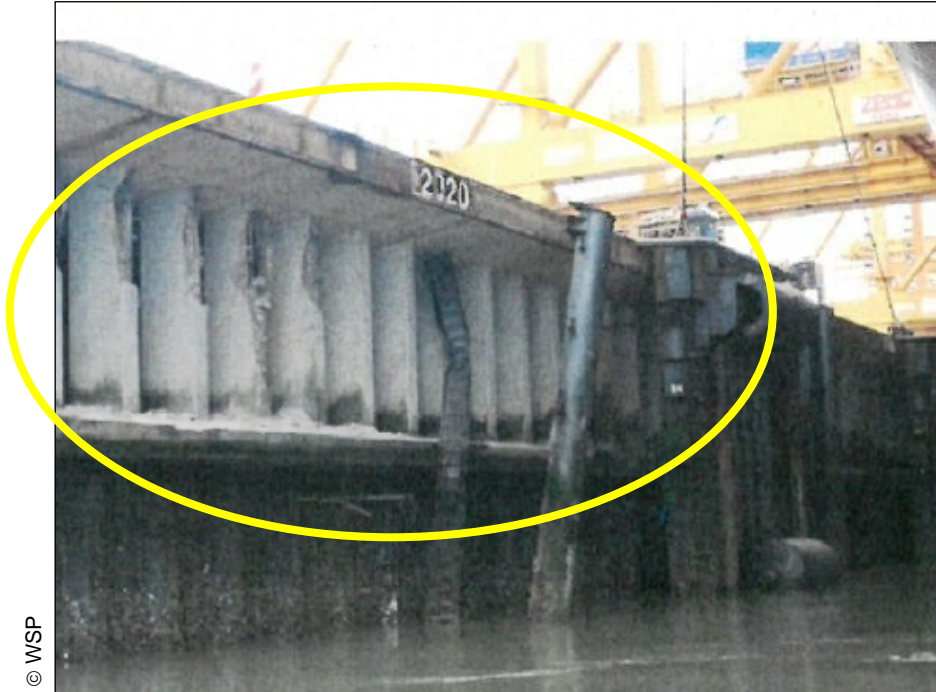
Abbildung 24: Schäden an der Pier

- Abriss eines Dalben aus der Verankerung an der Pier
- Abriss einer Steigleiter mit Halterung an der Pier
- Erhebliche Spuren am Betonfundament der Pier

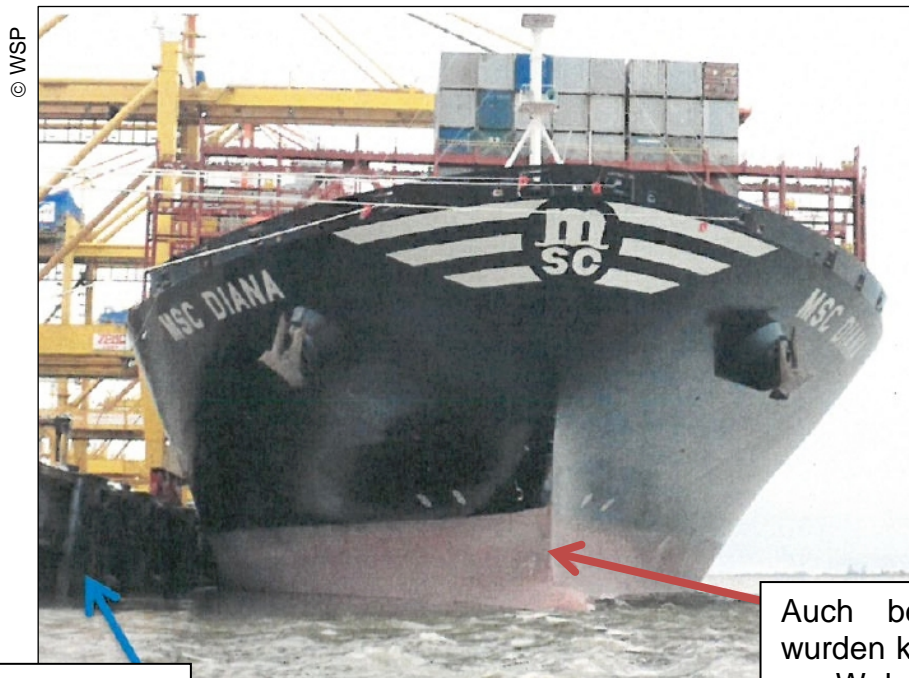
Abbildung 25: MSC DIANA

Der blaue Pfeil zeigt auf die Kollisionsposition der MERIDIAN mit der Pier.

Auch bei Tageslicht wurden keine Schäden am Wulstbug der MSC DIANA sichtbar (roter Pfeil).

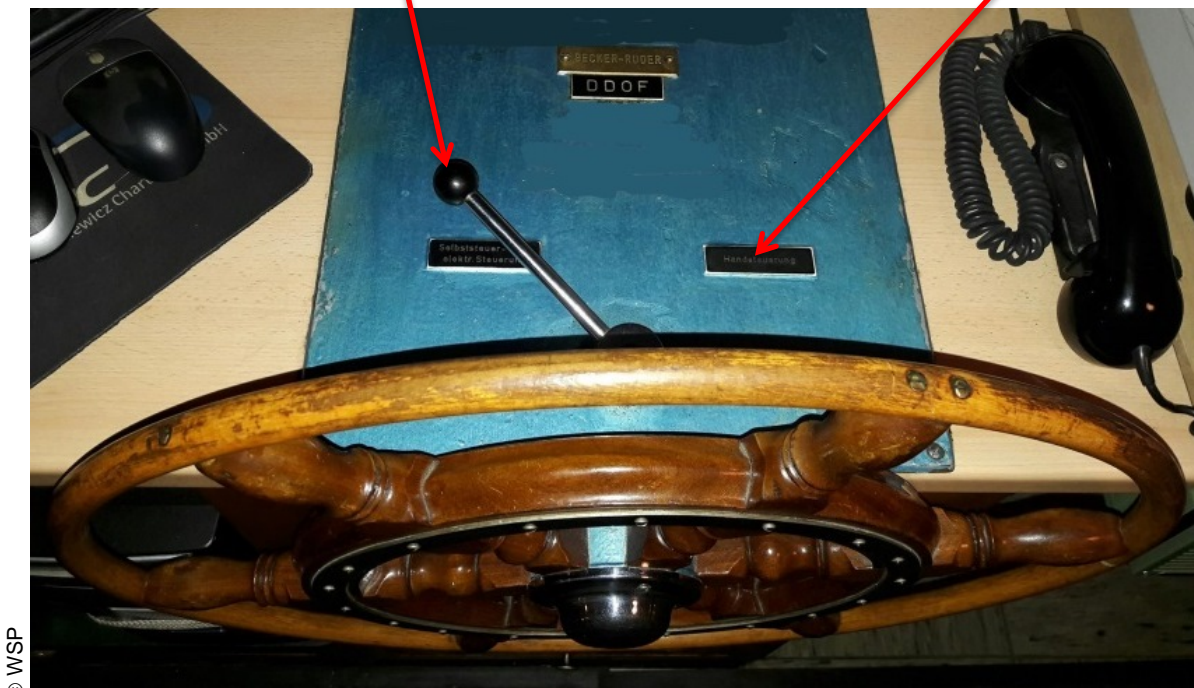
Abbildung 26: Handruder und Hebelschalter

Zusätzlich gibt es einen dritten, nicht vorgeschriebenen Steuerweg, um das Ruder im Falle eines Ausfalls der Elektronik zu bedienen. Dafür muss aber nicht nur der Hebelschalters auf Handsteuerung (siehe Abb. 26) gelegt werden, sondern es müssen im Rudermaschinenraum auch zwei Ventile manuell umgestellt werden, um so die defekte Elektronik zu überbrücken. Auf diese Art und Weise hätte der Kurs geändert und die nachfolgenden Kollisionen mit der NEWYORKER und der Pier verhindert werden können. Das dies nicht geschehen ist, lässt sich wohl gut mit dem Zeitmangel und der einsetzenden Panik des Steuermanns erklären.

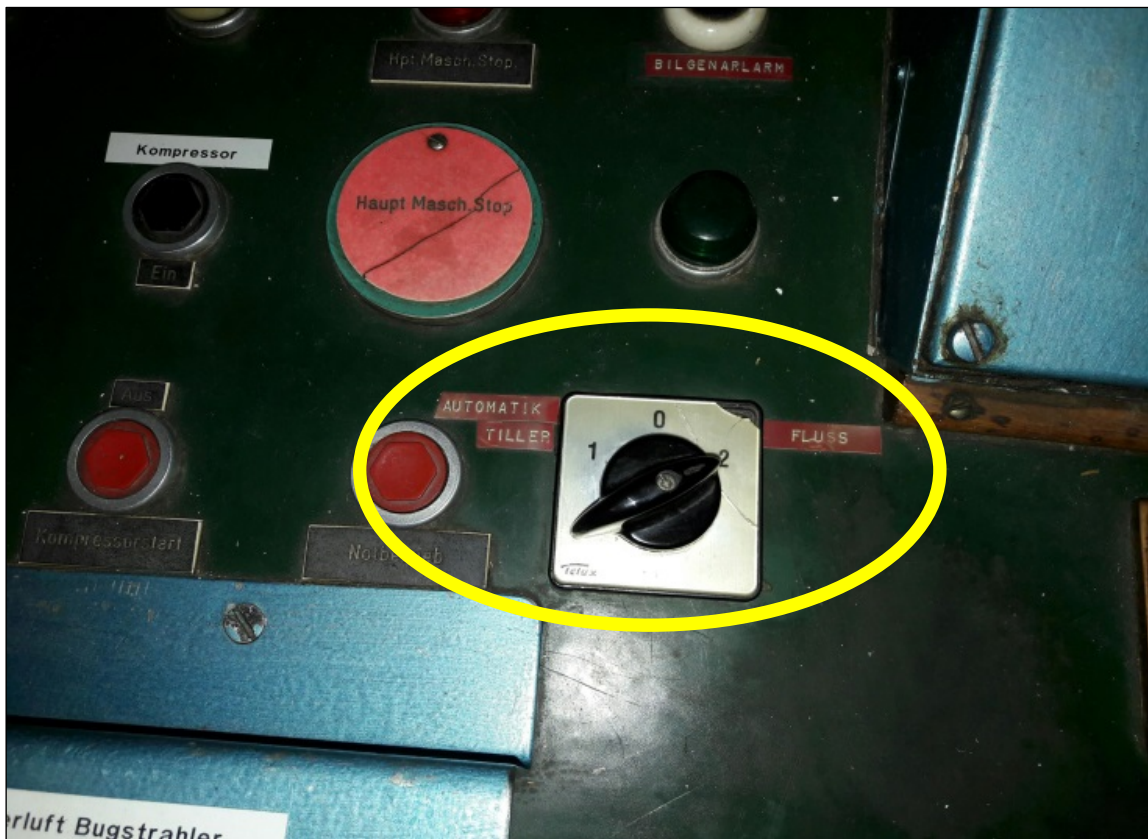
Abbildung 27: Der-Stufen-Drehschalter

An der Steuerbordseite des Brückenpults befindet sich der entscheidende Drei-Stufen-Drehschalter (Abb. 27). Mit diesem Drehschalter wird entschieden, auf welche Weise das Schiff gesteuert wird. Auf „1“ wird die Selbststeuer-Automatik oder der Tiller (See) genutzt, „0“ bedeutet Handruder (wobei zwei Ventile im Rudermaschinenraum umgestellt werden müssen – siehe Abb. 30) und „2“ stellt auf die Fluss-Steuerung um. Letztere ist dafür ausgelegt, Kurven eines Flusses selbstständig zu durchfahren und erleichtert somit die Bahnführung erheblich. Der Einbau der zum Unfallzeitpunkt an Bord befindlichen Selbststeueranlage SIMRAD AP 50 wurde später vorgenommen. Diese Anlage ist in den Jahren 2000 bis 2014 hergestellt und verkauft worden. Das AP 50 verfügt weder über eigene Datenspeicher noch über Schnittstellen zu Aufzeichnungsanlagen oder anderen Computersystemen.

Zum Umschalten von der Selbststeueranlage (Automatik) auf die Bedienung der Ruderanlage mittels des Tillers der Flusssteuerung muss der Schalter die Stellung "0" passieren. Mit diesem Umschalten muss die gesamte elektrische Ruderanlage funktionsunfähig geworden sein.

Am 21. November 2016 wurde durch eine Service-Firma der Drehschalter ausgebaut. Dabei wurde festgestellt, dass die Kontaktstellen der Kabel korrodiert und die Schrauben der Klemmleiste lose waren. Es wurde ein neuer Schalter eingebaut und in Gegenwart der WSP erfolgreich getestet. Später öffnete die Besatzung das gesamte Brückenpult und stellte weitere Korrosion fest, die sie beseitigte.

Das einzige indirekte Beweisstück war der Umschalter der Ruderanlage, der durch eine Service-Firma ersetzt wurde, weil er eindeutige Spuren von Korrosion und lockere Kabelverbindungen zeigte.

Später wurde durch eine Servicefirma herausgefunden, dass die Kontakte eines Umschalters locker und korrodiert waren. So fiel nicht nur der primäre Steuerweg aus, sondern auch die Redundanz, d.h. der vorgeschriebene, und grundsätzlich vorhandene, zweite Steuerweg.

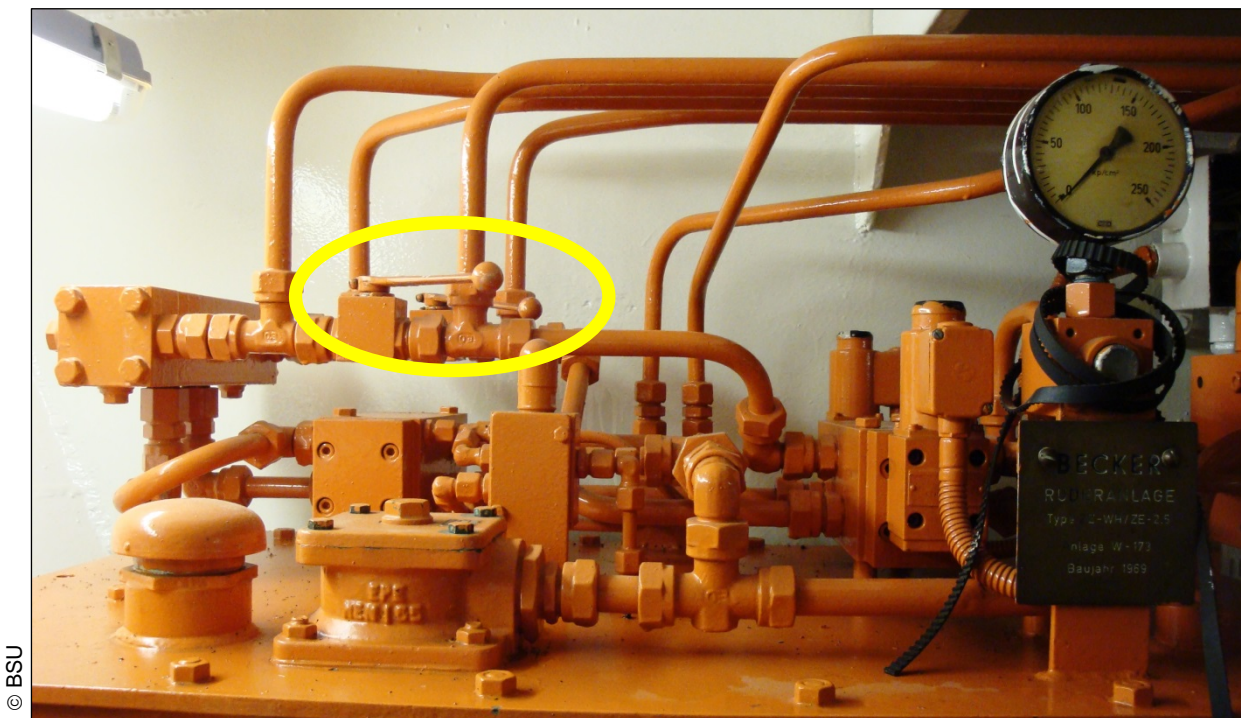
Abbildung 30: Ventile der Ruderanlage für Handbetrieb

Nach der Kollision hat der Kapitän das Handruder aktiviert, indem er auch im Rudermaschinenraum die zwei dafür erforderlichen Ventile umgestellt hatte (siehe Abb. 26 und Abb. 30). So konnte er das Schiff aus der Kollisionssituation heraus manövrieren und zum Liegeplatz steuern.

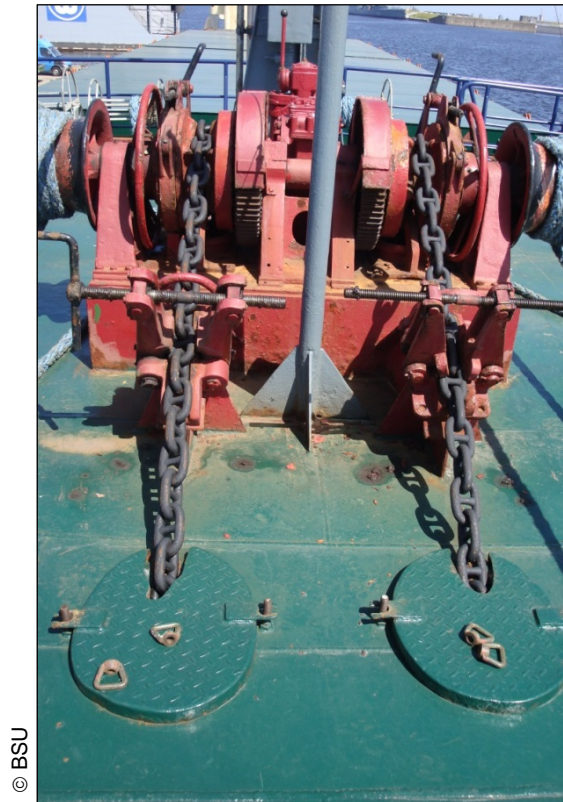
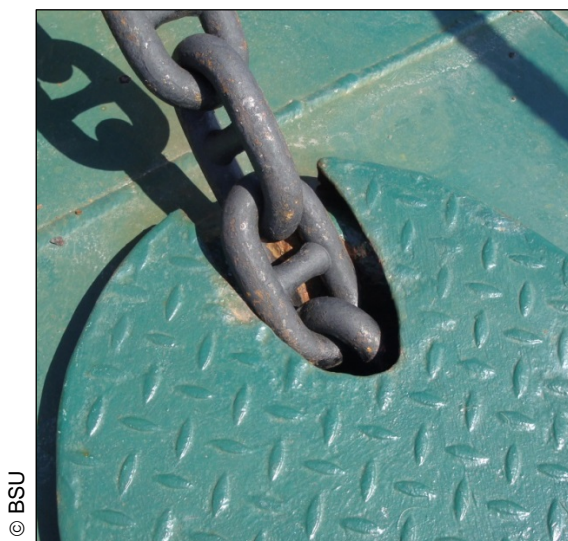
Die Wasserschutzpolizei hatte direkt nach dem Unfall u.a. festgestellt, dass die Ankerketten durch die Klüsenbleche abgedeckt waren und somit die Anker scheinbar nicht klar zum Fallen gewesen seien. Diesen Vorwurf konnte der Kapitän mit seiner Erklärung entkräften, indem er der BSU zeigte, dass die Bleche extra so ausgeschnitten worden waren, dass sie ständig die Klüse abdecken, gleichzeitig aber zuließen, dass die Ankerketten trotzdem ausrauschen konnten. Dies wird durch die Abbildungen 31 und 32 verdeutlicht.
