Untersuchungsbericht 431/15

Schwerer Seeunfall

**Schwerer Maschinenschaden mit
anschließendem Brand
an Bord des Frachters THETIS D
am 26. Oktober 2015
in der Kieler Bucht**

14. Juni 2018

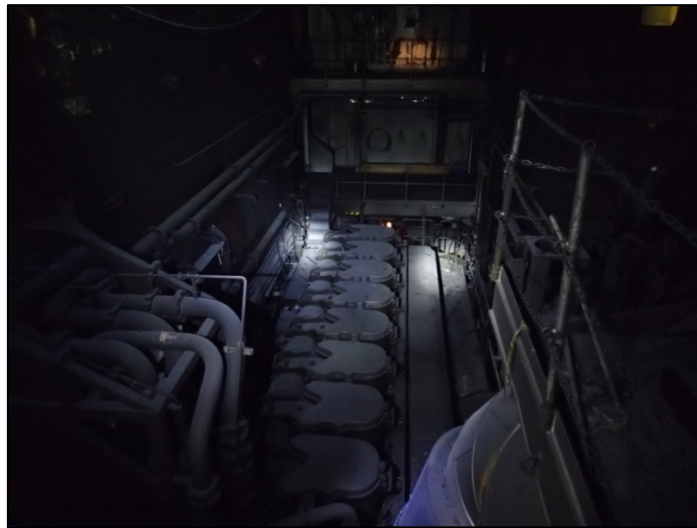
Abbildung 3: Blick auf die Hauptmaschine, aufgenommen am 27. Oktober 2015

Eine erste Besichtigung durch das Untersucherteam der BSU an Bord erfolgte im Kieler Ostuferhafen am 27. Oktober 2015. Der Maschinenraum war zu diesem Zeitpunkt nur behelfsmäßig beleuchtet, da die meisten Lampen durch das Feuer zerstört worden waren (siehe Abb. 3).

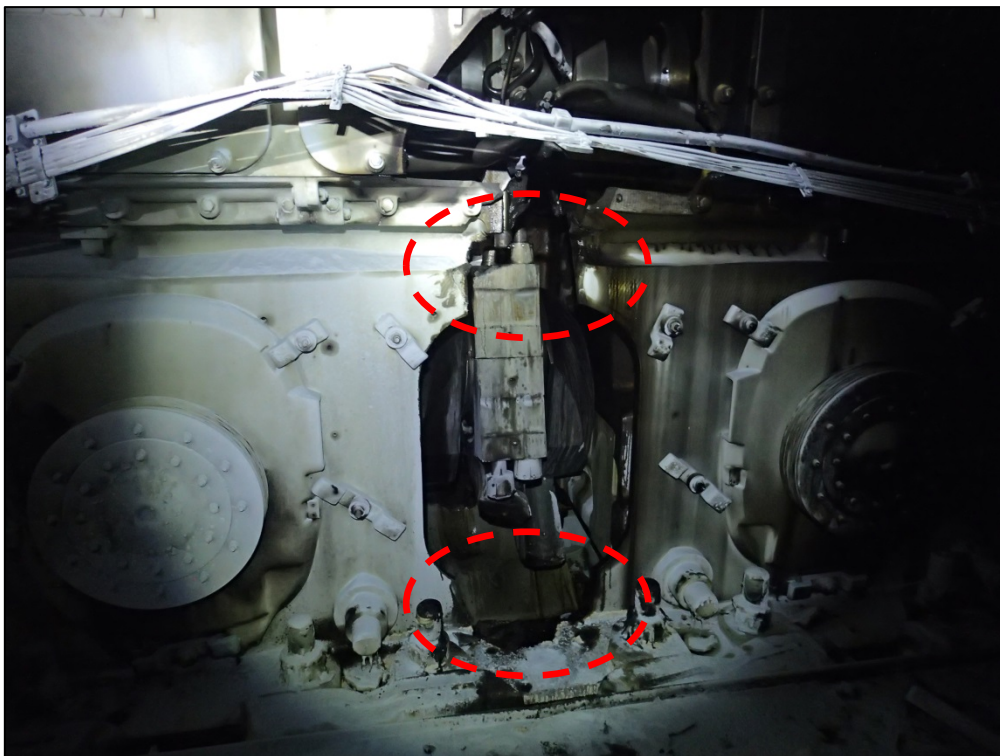
Abbildung 4: Triebwerksöffnung von Zylinder Nr. 7, aufgenommen am 27. Oktober 2015

Bei Inaugenscheinnahme der Hauptmaschine stellte sich heraus, dass die beidseitigen Triebwerksöffnungen von Zylinder 7 erhebliche Schäden aufwiesen. Die Wartungsdeckel beider Seiten waren abgesprengt, und es waren große Stücke des Motorgestells herausgebrochen (siehe Abb. 4).

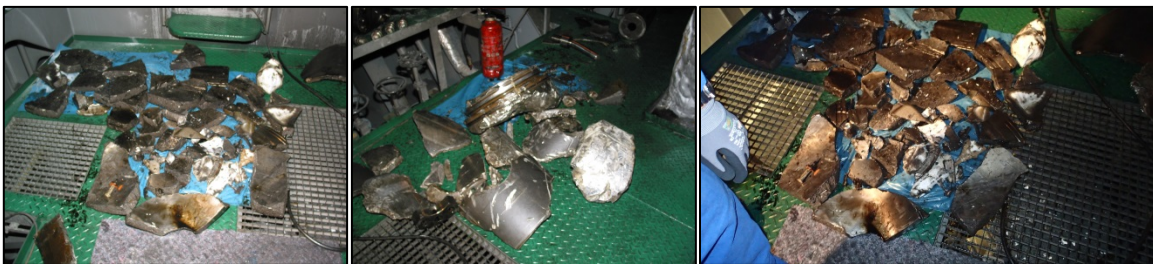
Abbildung 5: Sortierte Trümmerteile, aufgenommen am 3. November 2015

Die BSU beauftragte zur eingehenderen Untersuchung des Maschinenschadens einen Gutachter und führte mit diesem am 3. November 2015 eine weitere Besichtigung der THETIS D durch. Im Rahmen dieser Besichtigung erfolgte auch eine Befragung des Maschinenpersonals der THETIS D. Zwischenzeitlich hatten im Maschinenraum schon einige Reinigungs- und Aufräumarbeiten stattgefunden. Die Trümmerteile waren in Gruppen der einzelnen Bauteile zusammengefasst worden (siehe Abb. 5).

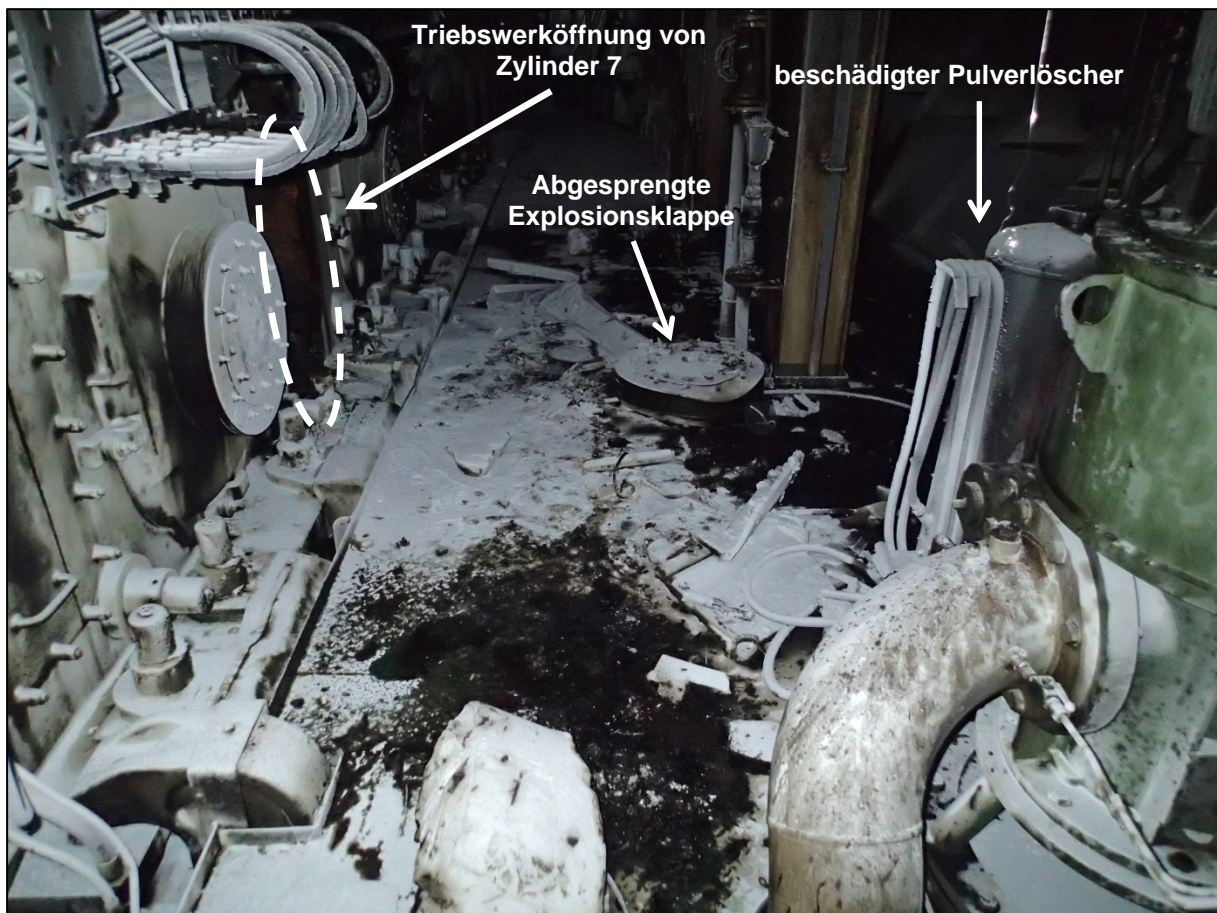
Abbildung 6: Trümmerteile vor einer Triebwerksöffnung von Zylinder 7, aufgenommen am 27. Oktober 2015

Teile der Pleuelstange lagen 7 m entfernt. Es war eine größere Menge Schmieröl ausgetreten.

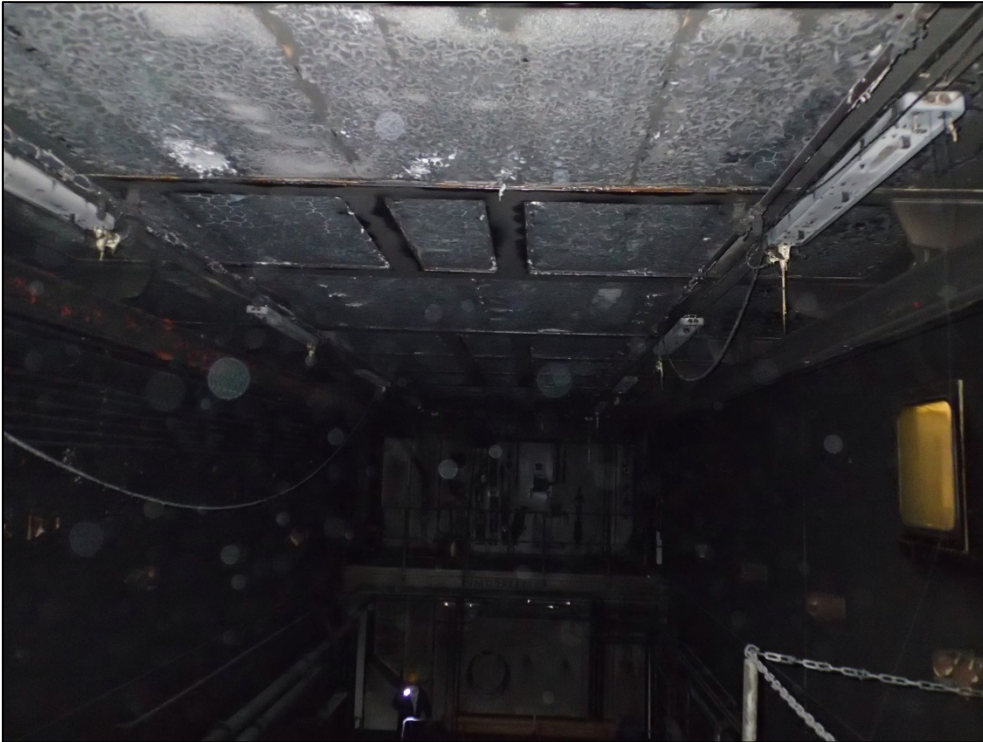
Der gesamte Maschinenraum wies starke Schäden durch den Brand auf (Rußbildung, angeschmolzene Deckenbeleuchtung; siehe Abb. 7).

Abbildung 7: Brandspuren im Maschinenraum

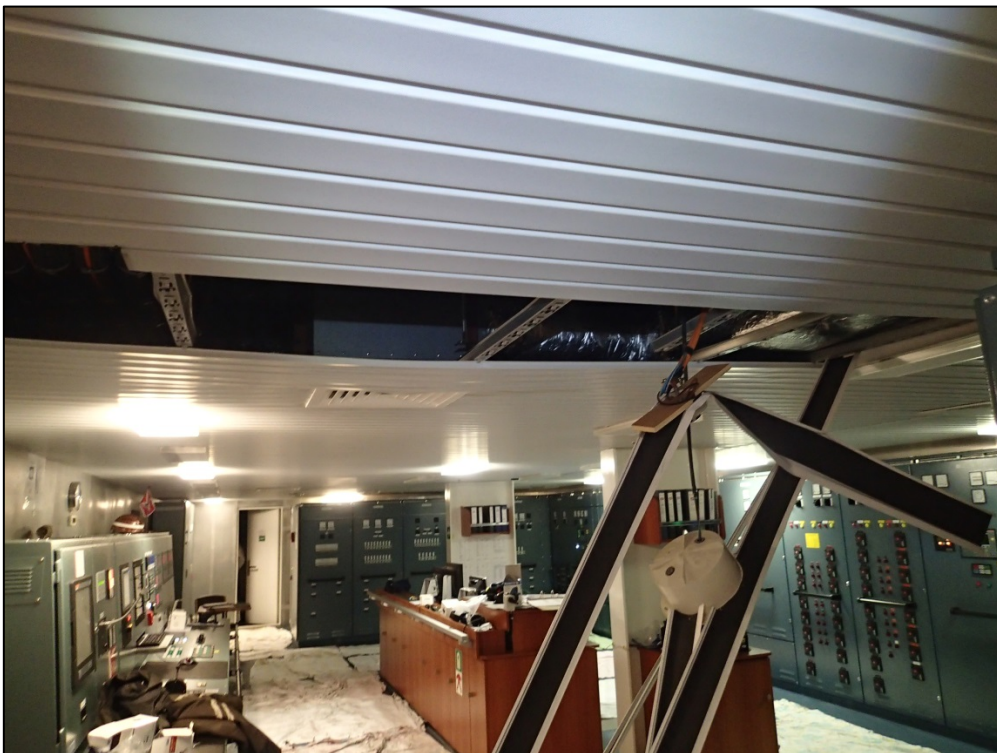
Im Maschinenkontrollraum waren keine Brandspuren feststellbar. Dort hatte sich lediglich ein Teil der Deckenverkleidung gelöst (siehe Abb. 8).

Abbildung 8: Maschinenkontrollraum mit gelöster Deckenverkleidung

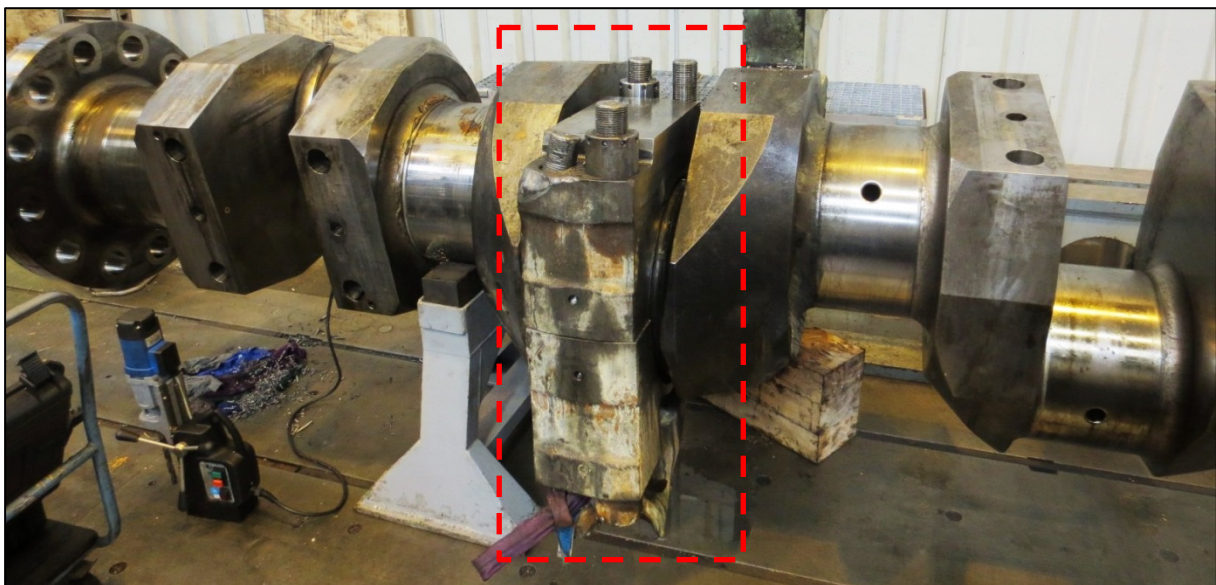
Das Untersucherteam der BSU wurde bei der vorliegenden Sicherheitsuntersuchung durch Herrn Prof. Dipl.-Ing. Hark Ocke Diederichs unterstützt. Den Schwerpunkt der Begutachtung bildete die Untersuchung der schadhaften Pleuelstange der Zylinderstation 7 (vgl. Abbildung 10).

Abbildung 10: Beschädigtes Pleuellager nach dem Ausbau der Pleuelstange

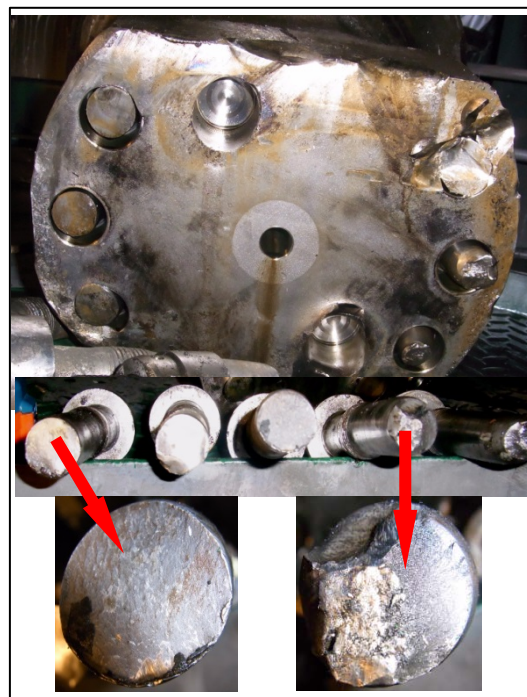
Abbildung 12: Abgerissene Schrauben der Schaftteilung

Drei der sechs Verbindungsschrauben an der Schafteilung weisen typische Merkmale eines zähen Schubspannungsbruchs, die anderen drei Schrauben die eines zähen Biege-Gewaltbruchs mit Einschnürung auf. Dies deutet darauf hin, dass die Pleuelstange zuerst durchgeknickt wurde (Biege-Gewaltbruch), danach verschoben sich die Trennflächen (Gleitung) und „schnitten“ dabei die anderen Schrauben ab.

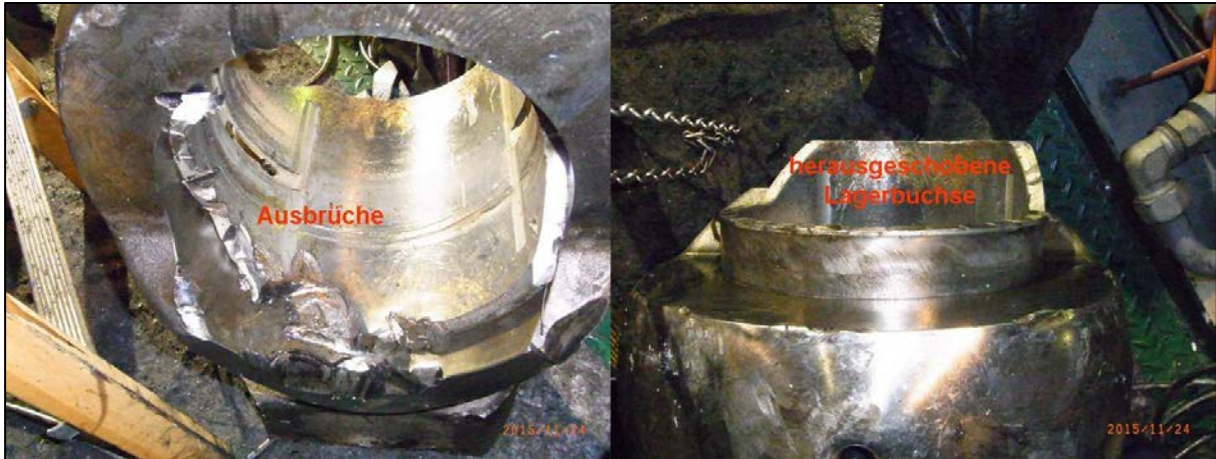
Abbildung 13: Pleuelauge mit Ausbrüchen und seitlich verschobener Lagerbuchse

Aus der Lagerbuchse im Pleuelauge sind große Stücke herausgebrochen und die Buchse ist um ca. 50 mm aus der Bohrung herausgeschoben worden. Pleuelauge und Lagerbuchse weisen Wärmetönung auf. (...)

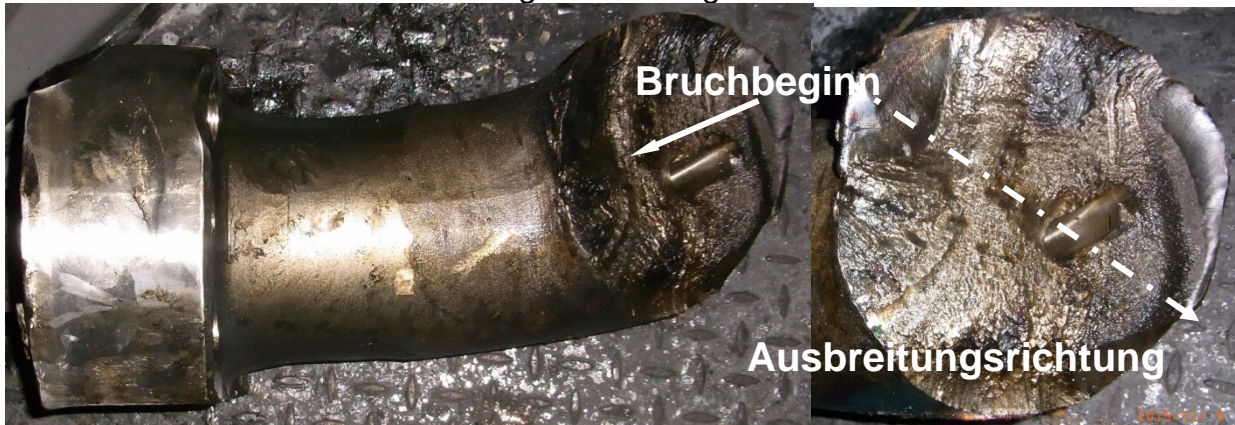
Der untere Teil der Pleuelstange ist direkt am Übergang zum Lagerkörper abgerissen und das Bruchstück aus dem Kurbelgehäuse ausgetreten.

Abbildung 14: Abgerissene Pleuelstange mit Detailvergrößerung der Bruchfläche

Die Bruchfläche weist typische Merkmale eines zähen Gewaltbruchs auf. Auffallend ist, dass der Bruch mittig beginnt und dann bogenförmig verläuft. Dies deutet darauf hin, dass eine Druck- und Torsionskraft gleichzeitig eingewirkt haben müssen.“

Nach Begutachtung der Bruchbilder der Schrauben kommt der Gutachter zu dem Ergebnis, dass die Pleuelstange durch Knickung unter sehr großer Kraft brach. Dies sei nur möglich, wenn der Kolben in der Aufwärtsbewegung blockiert wird.

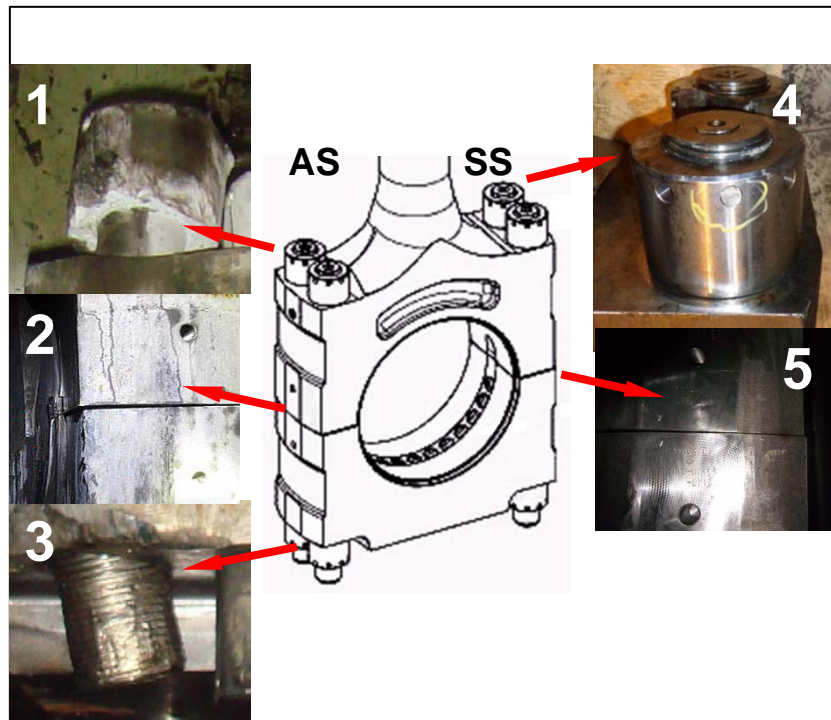
„Das Pleuellager war fest und ließ sich nicht um den Pleuelzapfen drehen. Eine Messung des Lagerspiels war nicht möglich, jedoch war das Spiel fühlbar groß. Die sichtbaren äußerlichen Schäden sind in [Abbildung 15; Beschriftung AS = Abgasseite, SS = Steuerseite] dargestellt.“

Abbildung 15: Sichtbare äußerliche Schäden am Pleuellager

- 1 Ringmutter abgesprengt und freies Gewindeende verbogen.
- 2 Lagerschalen seitlich herausgequetscht, Spalt zwischen Lagergehäusehälften und Versatz der Gehäusehälften
- 3 Schraube aus Lagergehäuse ausgetreten
- 4 abgebrochener Drehstift in oberer Ringmutter
- 5 keilförmiger Spalt zwischen Lagergehäusehälften

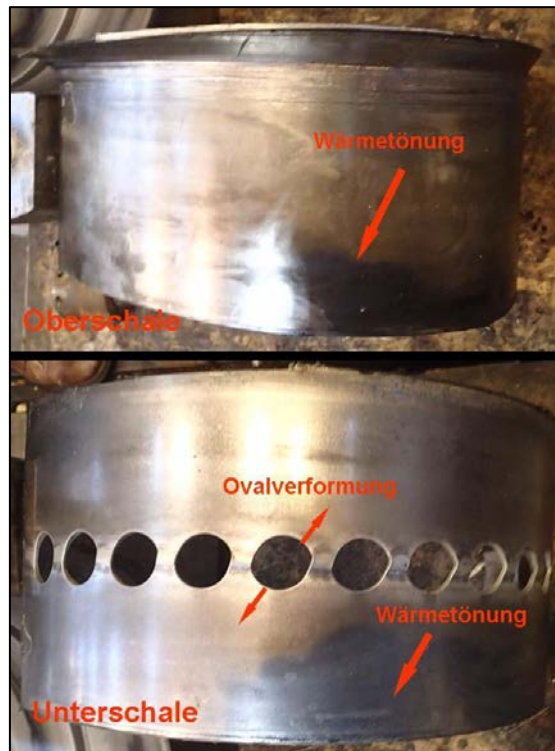
Der Gutachter konnte weder auf den Lagersitzen noch auf den Rücken der Lagerschalen Riefen oder anderweitige Merkmale feststellen, die auf mitdrehende Lagerschalen hindeuten könnten. Seinem Befund zufolge waren beide Lagerschalen seitlich aus der Lagerbohrung herausgepresst worden und wiesen lokale, bläuliche Verfärbungen auf. Die Bohrungen der Unterschale wiesen ovale Verformungen auf (siehe Abbildung 16), die den Rückschluss auf eine Verschiebung zuließen.

Abbildung 16: Rücken der Lagerschalen

„Ein Mitdrehen der Lagerschalen durch die Reibung zwischen dem Lagerzapfen und den Lagerschalen muss durch eine Haftreibungskraft zwischen der Lagerschale und dem Lagergehäuse sicher verhindert werden. Um dieses zu erreichen, werden nach dem Einlegen der Lagerschalen in die Sitze der Lagergehäusehälften die Lagerschrauben durch Anziehen der Muttern elastisch gedehnt und die erzeugten Schraubenkräfte als Druckkräfte auf die Stirnflächen der Lagerschalen übertragen, so dass diese (...) fest auf die Sitze der Lagergehäusehälften gepresst werden. (...)

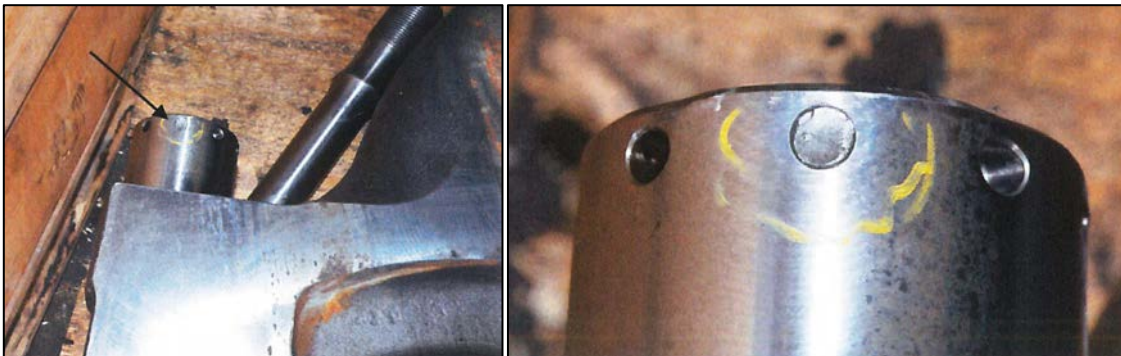
Obwohl den BSU-Untersuchern gegenüber keine Angaben hinsichtlich des genauen Ablaufs der Pleuellagerinspektion auf der THETIS D gemacht wurden, lassen die untersuchten Schraubverbindungen doch Rückschlüsse auf Art und Qualität der Inspektion durch den damaligen Leiter der Maschinenanlage zu. Bei der Untersuchung der oberen Pleuelschraubenmuttern fiel auf, dass in der Bohrung einer der Muttern noch ein abgebrochener Drehstift steckte (vgl. Abbildung 23).

Abbildung 23: Abgebrochener Drehstift in einer der oberen Pleuelschraubenmuttern

Drehstifte werden eingesetzt, um die Spannmuttern handfest anzuziehen. Der Drehstift hatte einen Durchmesser von 12 mm und konnte dadurch nicht durch bloßes händisches Nachziehen abbrechen. Das vorgefundene Bruchstück ist somit ein Indiz für größere Kraftanwendung, etwa durch seitliche Schläge mit einem Hammer.
