Untersuchungszwischenbericht

zu dem Untersuchungsbericht 408/17

Schwerer Seeunfall

**Strandung des Bulkcarriers
MS GLORY AMSTERDAM
am 29. Oktober 2017 ca. 1,6 sm nördlich der
Nordseeinsel Langeoog**

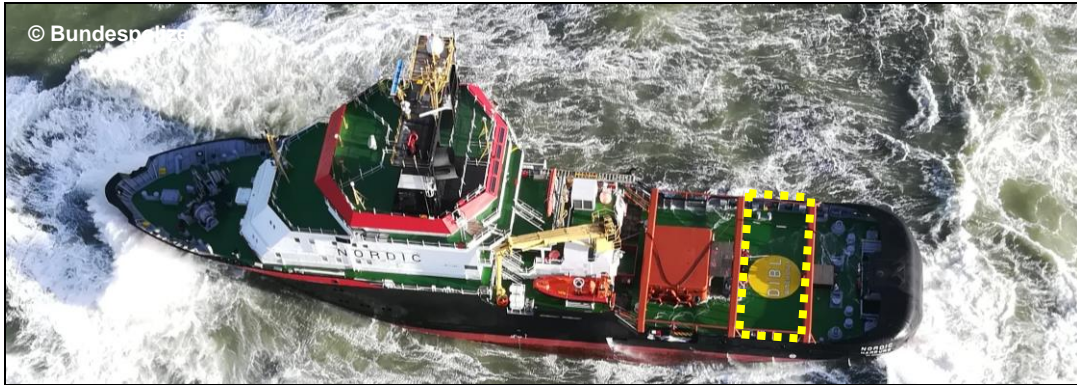
Das Scheitern der diesbezüglichen Bemühungen des zur NORDIC entsandten Hubschraubers der Bundespolizei ist aus Sicht der BSU eindeutig und ausschließlich auf die Auswirkungen des schweren Seegangs in Kombination mit den speziellen baulichen Gegebenheiten des Schleppers NORDIC zurückzuführen. Zu den heftigen Bewegungen der NORDIC in der aufgewühlten See und den daraus resultierenden Schwierigkeiten, den Windenhaken überhaupt innerhalb des räumlich sehr begrenzten Zugriffsbereichs der Decksbesatzung des Schleppers (**vgl. unten gelbe Markierungen in den Abb. 3 ff.**) absenken zu können, kam die besondere Gefahr hinzu, dass eine am Windenhaken hängende Person beim Aufwischen gegen Bauteile der sehr heftig im Seegang rollenden und stampfenden NORDIC hätte geschleudert werden können, bevor sie eine insoweit unkritische Höhe über dem Fahrzeug erreicht hat.

Abbildung 3: Notschlepper NORDIC am Unfalltag (Winschfläche gelb markiert)

Eine wirkungsvolle Änderung der baulichen Gegebenheiten an Bord der NORDIC – soweit sie schiffbaulich überhaupt in Betracht kommt – dürfte kurzfristig nicht möglich sein. Und selbst wenn dies möglich wäre, so ist doch nicht gesichert, dass das Aufwischen des Boarding Teams bei schwerem Wetter in jedem Fall erfolgreich ist. Das Unfallgeschehen hat aber klar und deutlich vor Augen geführt, wie wichtig die schnellstmögliche Verfügbarkeit eines Boarding Teams an Bord eines Havaristen ist. Daher kann die Konsequenz nur darin bestehen, ein Boarding Team auch für den Bereich der Nordsee kumulativ an Land – im Optimalfall im Bereich des Stützpunktes der für die maritime Notfallvorsorge vorgesehenen Bundespolizei-Hubschrauber in Fuhlendorf – zu stationieren. Von dort aus könnte das Boarding Team ohne jeglichen Zeitverlust direkt zum Havaristen befördert werden.

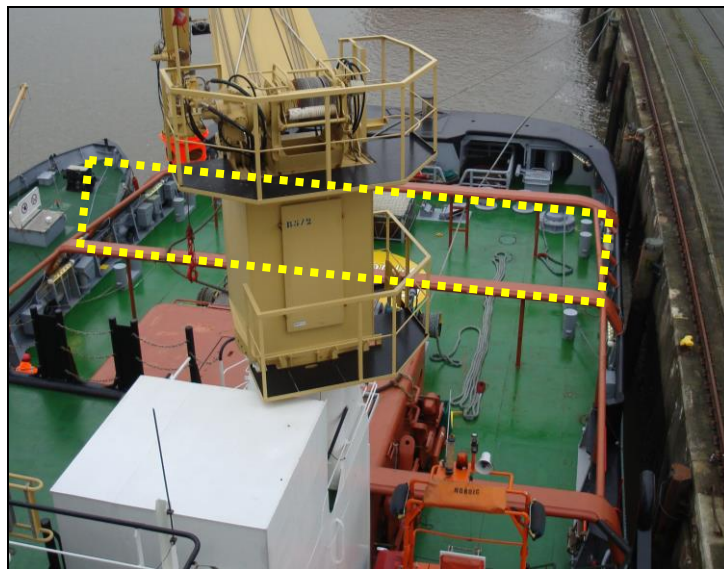
Abbildung 4: Seitlicher Blick auf die Winschfläche (durch stählerne Querstreben begrenzt)

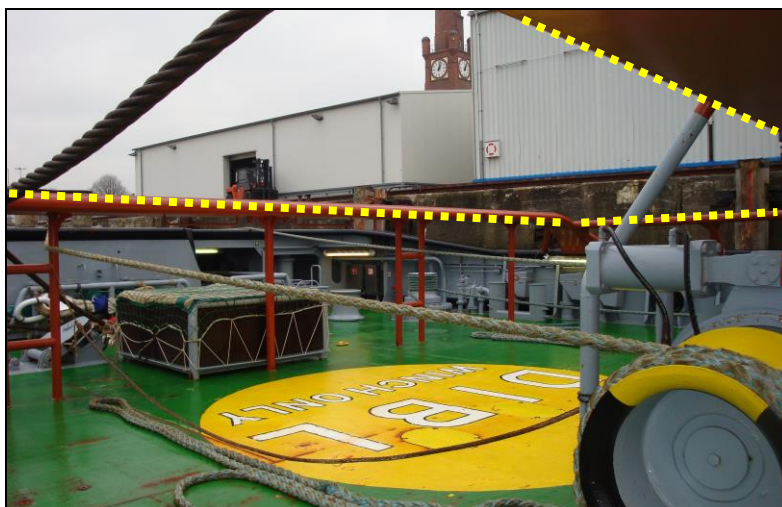
Abbildung 5: Begrenzung der Winschfläche durch stählerne Querstreben (Teilansicht)
