Untersuchungszwischenbericht
zu dem Untersuchungsbericht 71/17

Sehr schwerer Seeunfall

**Kollision des FMS JAN MARIA mit einem
Fischerboot in der mauretanischen AWZ
am 21. März 2017**

29. März 2018

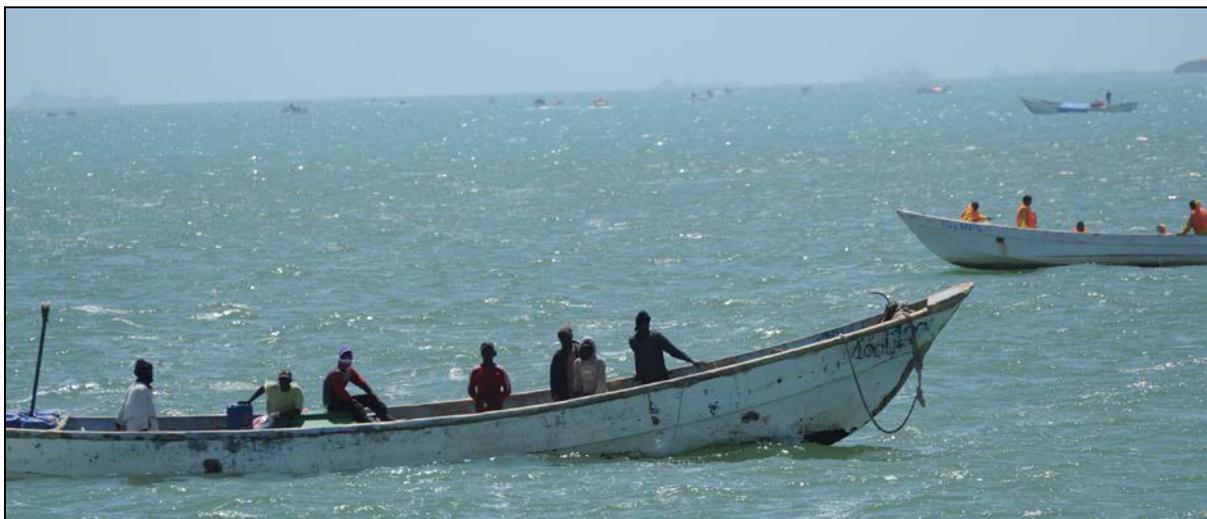
Abbildung 3: Fischerboote (Pirogen) im Einsatz vor der mauretanischen Küste¹

Bei dem Fischerboot, auf dem sich sechs Fischer befanden, handelte es sich um eine so genannte Piroge, d. h. ein aus Holz gefertigtes einfaches offenes Boot (vgl. unten die beispielhafte **Abbildung 3**). Boote dieser Art werden u. a. an der Küste Mauretaniens von Einheimischen zur erweiterten Küstenfischerei eingesetzt. Sie verfügen regelmäßig über keinerlei Sicherheitsausrüstung, keine Funkanlage, keinen Radarreflektor und sind – wenn überhaupt – in der Nacht in aller Regel nur sehr spärlich beleuchtet.

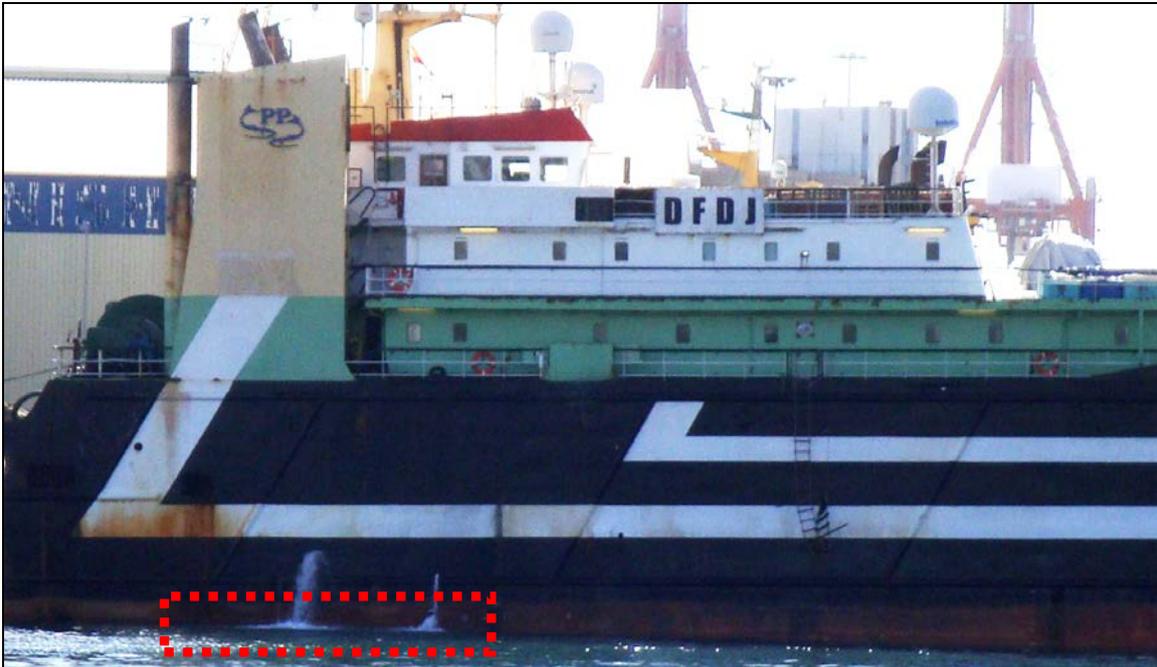
Abbildung 4: Kontaktbereich der beiden Fischereifahrzeuge

Der Kontaktbereich der beiden Fahrzeuge befand sich im achteren Teil der JAN MARIA auf der Steuerbordseite des Schiffes (vgl. unten **Abb. 4**).

Oben in Abbildung 4 ist erkennbar, dass sich direkt über dem Kontaktbereich der beiden Fahrzeuge Kühlwasseraustrittsöffnungen im Rumpf der JAN MARIA befinden. Aus diesen Öffnungen ergoss sich auch zum Unfallzeitpunkt der in der Abbildung 3 und in der Detailaufnahme unten (Abb. 4) sichtbare kräftige Wasserstrahl nach außenbords.

Die Besatzung des Fischerbootes wurde von dem plötzlichen Kontakt mit der JAN MARIA im Schlaf überrascht. Das Boot, welches durch die verhakte Ankerleine an die JAN MARIA gefesselt war, wurde direkt von dem Kühlwasserstrahl getroffen und lief auf Grund der im Verhältnis zu den Abmessungen der Piroge sehr großen und stetig strömenden Wassermenge sehr schnell voll Wasser. Der Besatzung des Bootes gelang es in der Kürze der zur Verfügung stehenden Zeit nicht, die Ankerleine zu kappen und sich von der JAN MARIA wegzubewegen. Die Piroge versank daher unweigerlich innerhalb kürzester Zeit im Meer.
