**Bundesstelle für Seeunfalluntersuchung**  
**Federal Bureau of Maritime Casualty Investigation**  
Bundesoberbehörde im Geschäftsbereich des Bundesministeriums  
für Verkehr und digitale Infrastruktur

**Untersuchungsbericht 118/18**

**Weniger schwerer Seeunfall**

**Kontakt der VOS STONE  
mit Windkraftanlage am 10.04.18  
in der Ostsee**

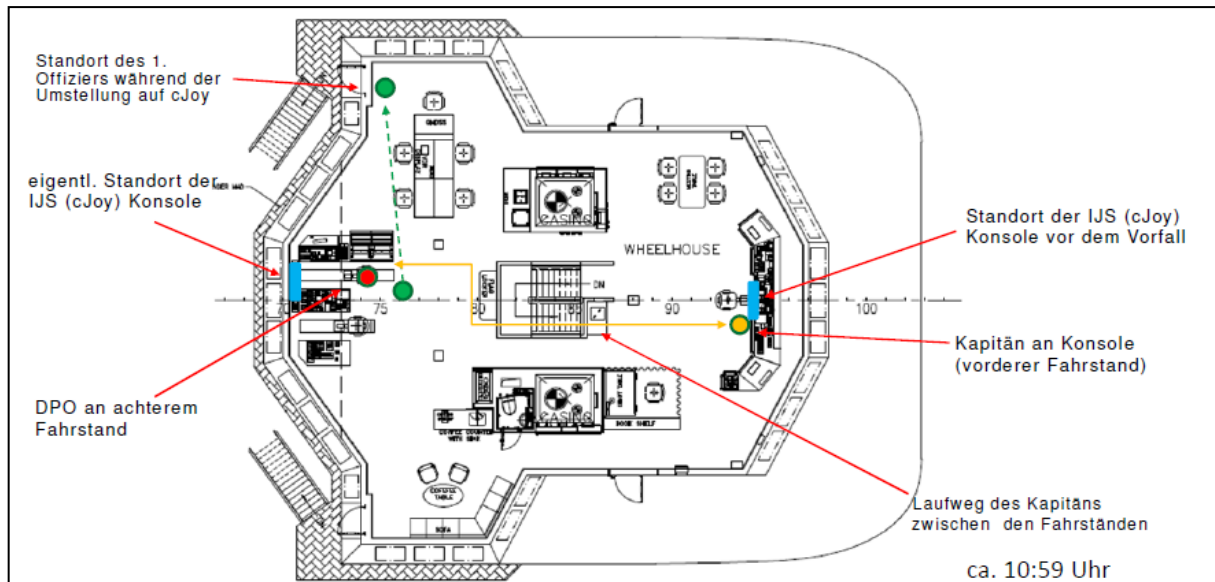
Abbildung 8: Ablaufsituation gegen 10:59 Uhr

Nach diesem Umschalten war das DP-System deaktiviert, ebenso die Strahlrudersteuerung, so dass das Schiff in einer Distanz von ca. 119 m vom TP AB01 entfernt in einen Nordostwind mit einer Windgeschwindigkeit von ca. 28 kn trieb (siehe Abbildung 4). Wind und Wellenbewegungen hatten das Schiff bereits wieder in Richtung des TP zurückgedreht, als der Kapitän, nachdem er von der Achterkonsole zur Vorkante der Brücke kam, versuchte, durch Verwendung des IJS cJoy die Kontrolle zu übernehmen, was ihm aber nicht möglich war. Daraufhin erbat er Hilfe, so dass der 1. Offizier zum Standort des Kapitäns kam und versuchte, den Independent Joystick zu aktivieren. Dies gelang aber erst unmittelbar vor der 1. Kollision.

Die Kontrolle konnte deshalb nicht sofort wiedererlangt werden, da nach der manuellen Umstellung des Wählschalters von DP auf cJoy ein Zugriff auf den Menübildschirm des IJS und die anschließende Auswahl der einzelnen Strahlruder erforderlich gewesen wäre.

Anders als bei der Übergabe an den Joystick an den DP-Bedienstationen, die ihm weiterhin den Zugriff per Knopfdruck auf die Strahlruder und Sensoren des Schiffs auch mit DP ermöglicht hätte, wurde durch das Umstellen des Handwählschalters für die Steuerungsart auf das Independent Joystick System (das im Grunde ein Backup-System zur Strahlrudersteuerung ist und außerhalb des DP-Einflussbereichs agiert) das Schiff von der DP-Steuerung getrennt.

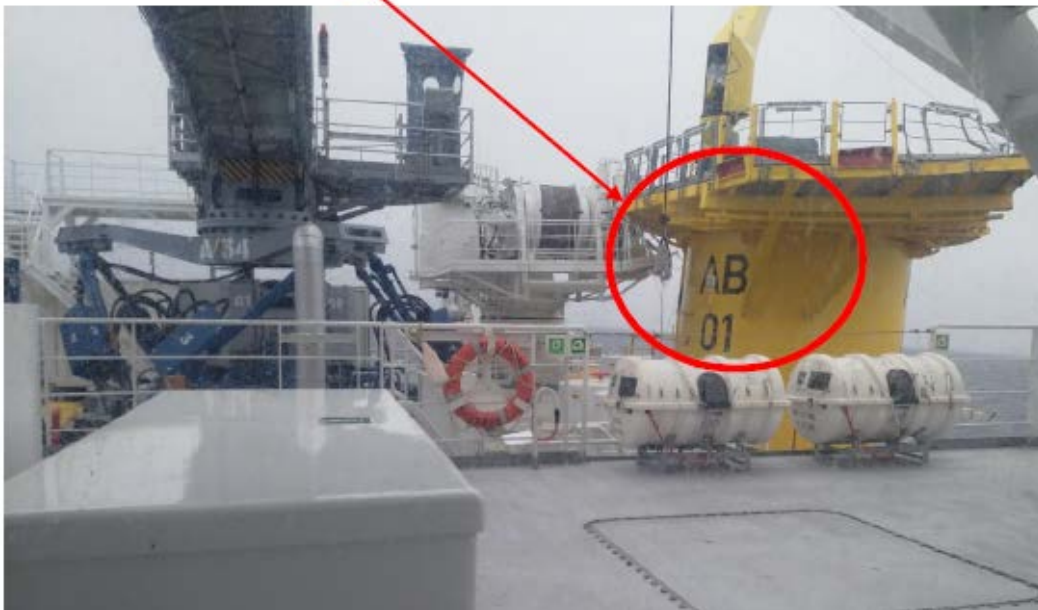
Abbildung 10: Kontakt des Bordkrans mit dem Flanschdeck

Aus den vorliegenden Erkenntnissen geht hervor, dass kein Zusammenstoß des Schiffes mit der Primärstruktur des TP selbst stattfand, sondern lediglich zwischen der externen Plattform des Flanschdecks und dem Schott der backbordseitigen Mannschaftskajüten (siehe Abbildung 10 und Abbildung 11) sowie im weiteren Verlauf mit den Handläufen der Kranwartungsplattform. Hier sind die Stickstoffzylinder für den Seegang-Kompensator des Krans gelagert, die deshalb beschädigt wurden, so dass es zur Freisetzung von Stickstoff kam. (siehe Abbildung

12) Durch die bereits verbogenen Handläufe entstanden Beschädigungen an der Beschichtung des TP. Im Zuge der weiteren Vorwärtsbewegung des Schiffs neigte sich das Schiff infolge des Wellengangs nach Backbord und die Außenkante des Flanschdecks kam gegen die Rückseite des Kranauslegers, sodass der Flansch in eine Drehbewegung entgegen dem Uhrzeigersinn versetzt wurde.

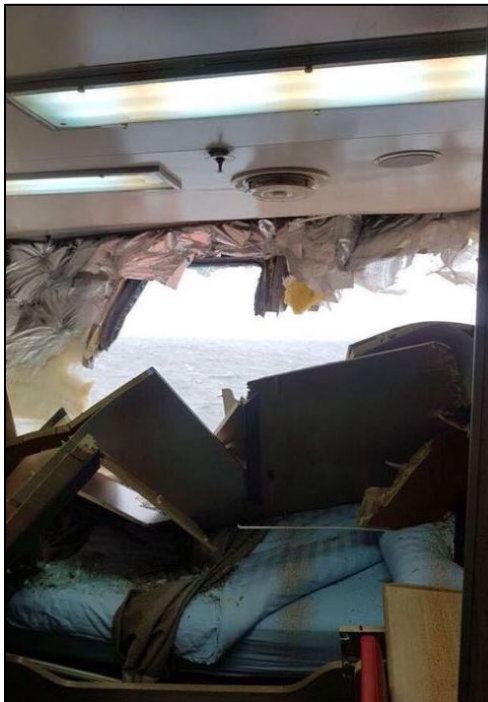
Abbildung 13: Schäden an der Außenwand einer Kammer

Der Steward der VOS STONE war zum Unfallzeitpunkt damit beschäftigt, die Kammern zu reinigen. Zufällig befand er sich gerade in der Kammer, deren Außenwand durch den ersten Kontakt aufgerissen wurde. Nachdem der Steward anfangs meinte, er habe keine körperliche Verletzungen, würde nur unter Schock stehen, stellten sich später Schmerzen an einem Knie und am Kopf und Genick ein.

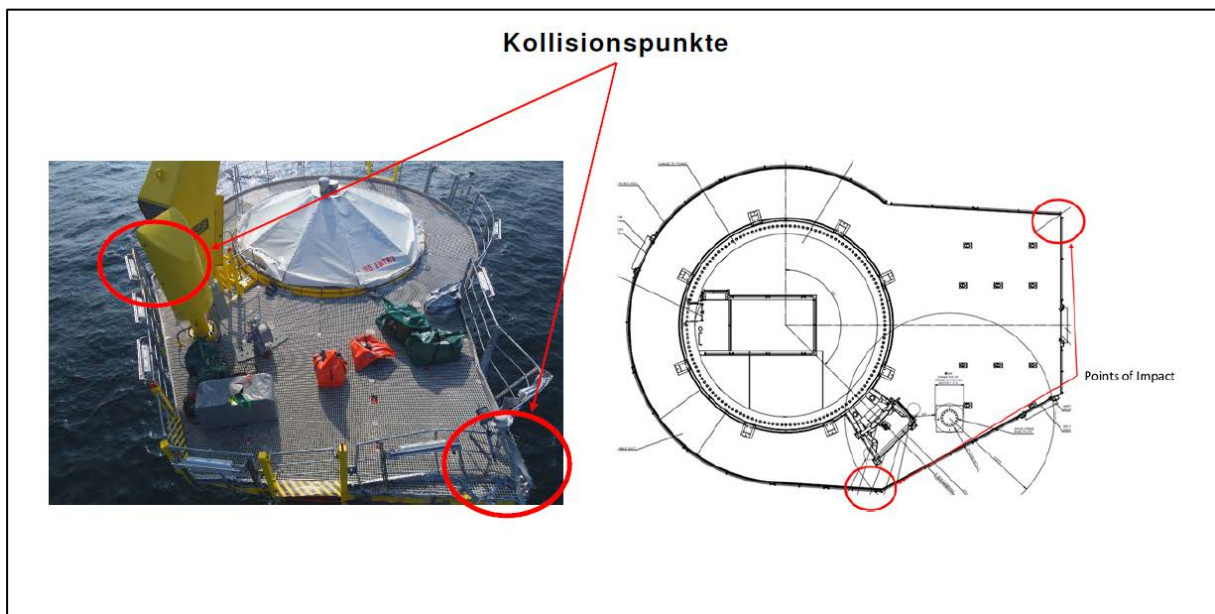
Abbildung 15: Kontaktpunkte an der Plattform

11:02 Uhr	<p>Erster Kontakt zwischen TP AB01 und Backbordseite der VOS STONE mit ca. 2,1 kn (siehe Abbildung 15). Manuelle Steuerung vollständig zurückerlangt: nach Aktivierung und</p>

Synchronisierung der Strahlruder (ohne Fahrt nun mit dem zur Steuerung erforderlichen Schub von 2,7 kn).
11:03 Uhr	Zweiter Kontakt zwischen TP AB01 und Kran der VOS STONE (siehe Abbildung 15).

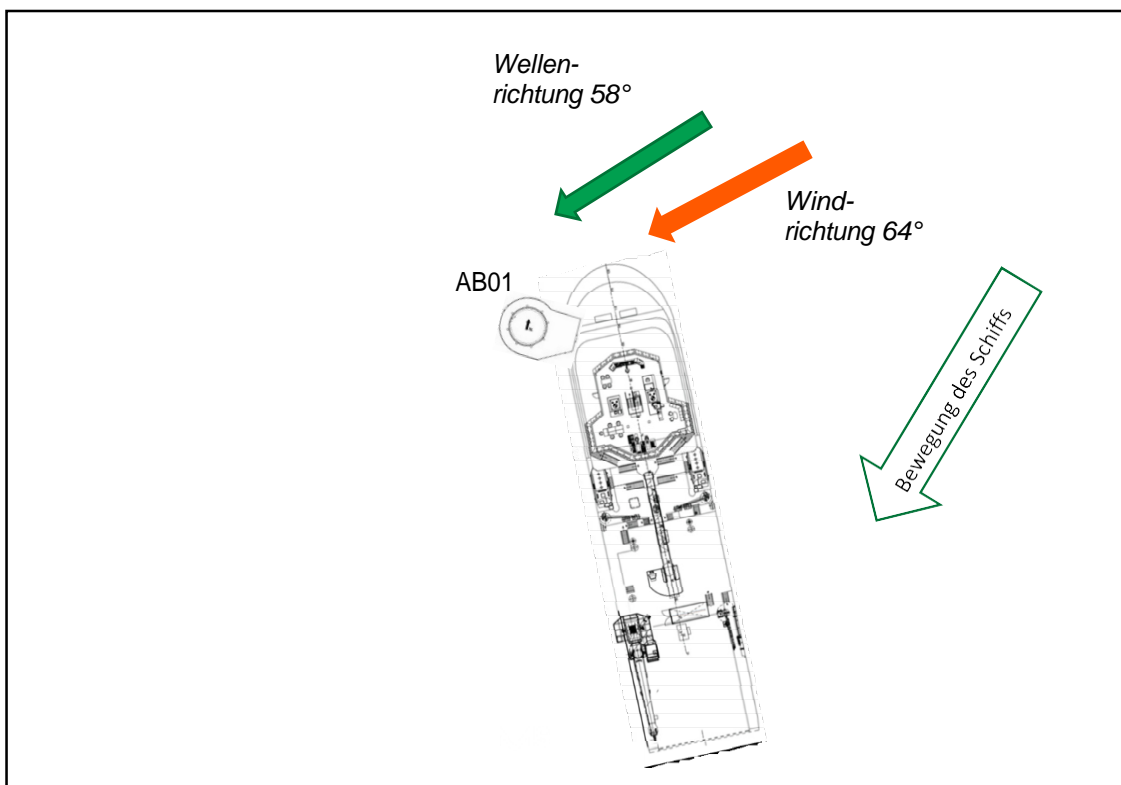
Abbildung 16: Erster Kontakt

Abbildung 16 stellt den ersten Kontakt der Backbordseite des Schiffs (auf der Höhe der Kammern) mit dem TP dar. Die Strahlruder waren zu diesem Zeitpunkt gerade wieder aktiviert, zeigten aber noch keine Wirkung. Die Vorausgeschwindigkeit der VOS STONE betrug ca. 2,6 kn. Durch die Berührung drehte sich die Plattform um ca. 90 Grad entgegen dem Uhrzeigersinn.

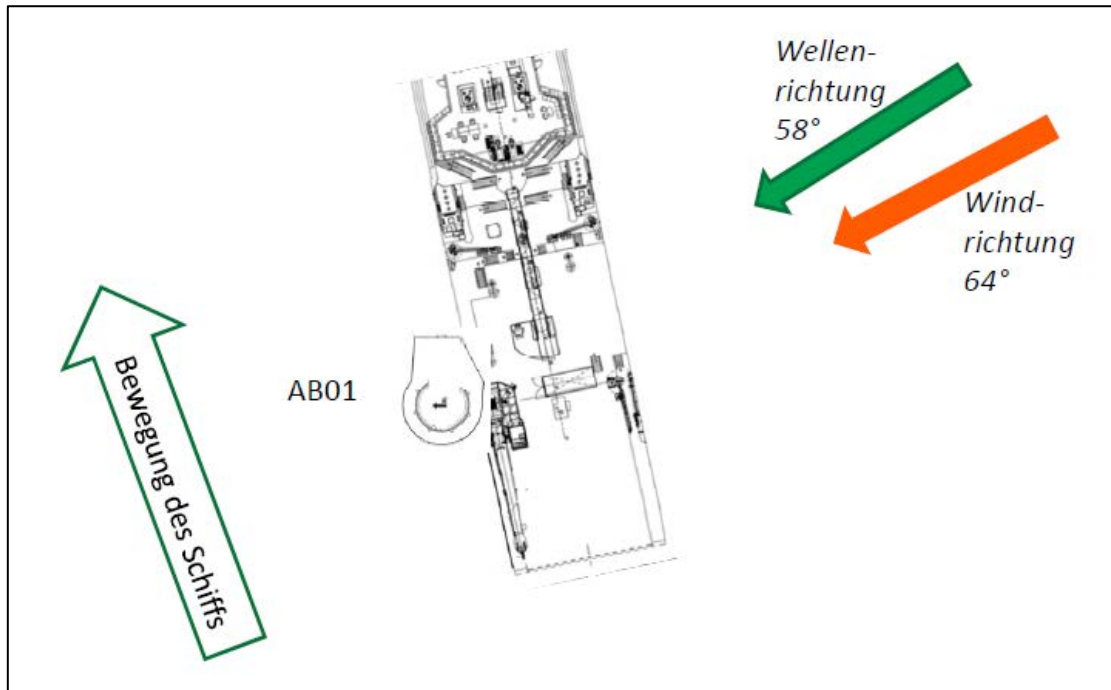
Abbildung 17: Zweiter Kontakt

Abbildung 17 zeigt den zweiten Kontakt zwischen Bordkran und TP bei einer Geschwindigkeit von ca. 2,7 kn. Kurz zuvor war die Kontrolle über die Strahlruder wieder erlangt worden. Die Plattform wurde durch diese Berührung um weitere 40 Grad gegen den Uhrzeigersinn gedreht.

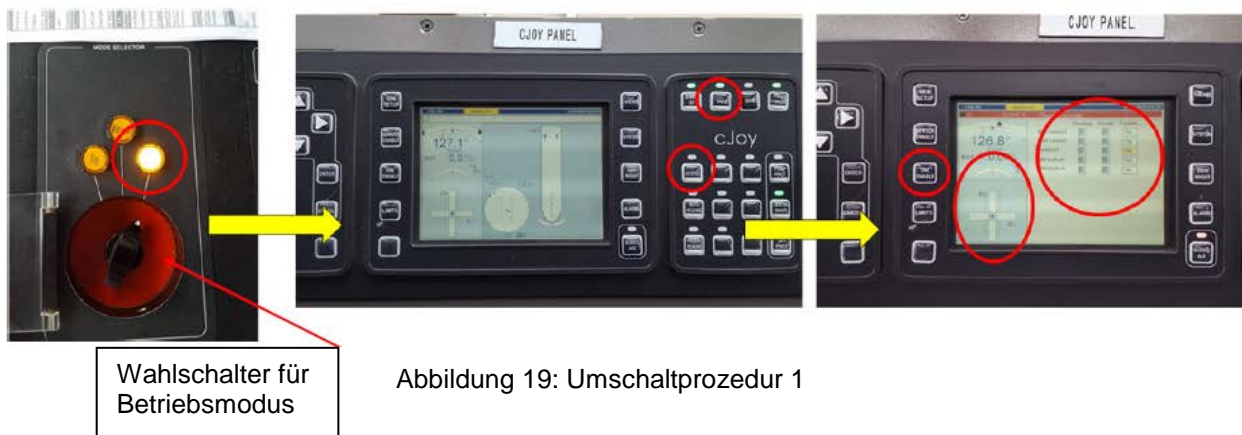
1. Umstellen des Schalters von „DP“ auf „cJoy“ (linkes Foto)
2. Bestätigung des Befehls mittels des cJoy-Bedienfelds durch „Take“ und „Joystick“ => Bestätigung, dass alle Strahlruder verfügbar und aktiviert sind (mittleres Foto)
3. Überprüfen, ob cJoy reagiert, indem der Vorgabewert geändert und auf die Reaktion der Strahlruder gewartet wird (rechtes Foto).

Die DP-Bedienerhandbücher sollen sicherstellen, dass sämtliches schiffsführendes Personal mit den an Bord geltenden Anforderungen und den dort verwendeten Systemen vertraut ist. Die Aussagen und Beweise zeigen klar auf, dass das Personal nicht in vollem Umfang mit dem System vertraut war. Der 2. Offizier wusste nicht, wie die Übergabe an cJoy zu erfolgen hat, als diese angefordert wurde, und der Kapitän folgte ebenfalls nicht dem korrekten Verfahren für die Übergabe. Durch die Verwendung des Betriebsart-Wählschalters für den Wechsel zu cJoy wurde das DP-System gesperrt. Um die Strahlruder erneut auszuwählen und zu aktivieren, wäre der Zugriff auf den Menübildschirm des IJS (cJoy) notwendig gewesen.
