Untersuchungsbericht 168/16

Sehr schwerer Seeunfall

**Überbordgehen und Tod eines
Besatzungsmitgliedes des Fischereifahrzeuges
PESORSA CUATRO
150 sm westlich Irlands
am 17. Mai 2016**

18.02.2019

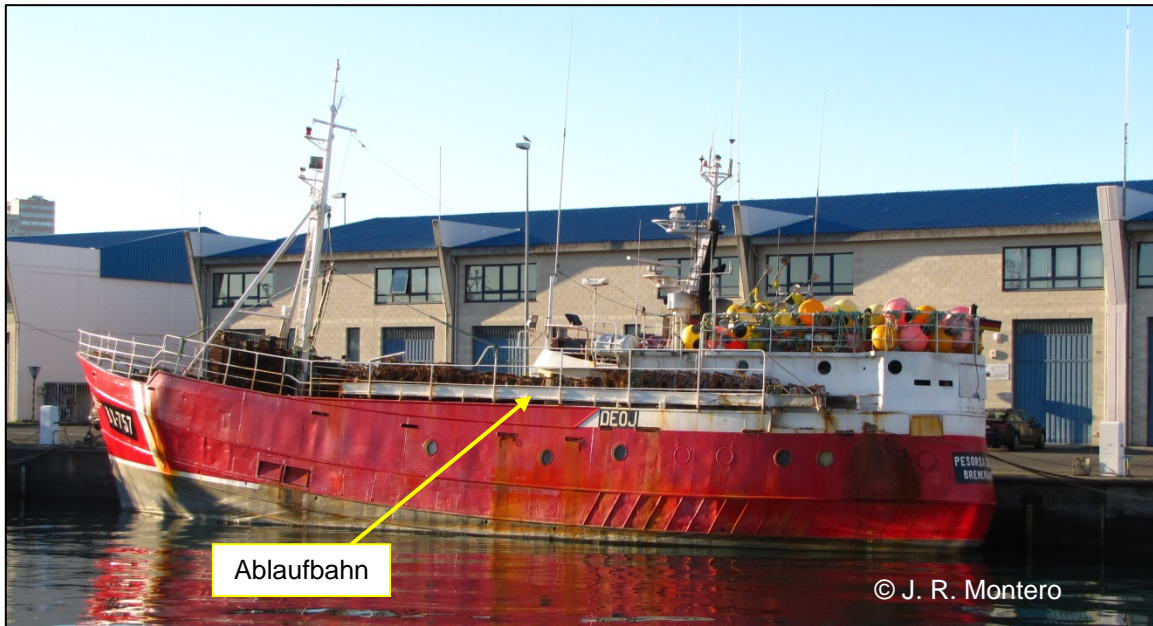
Auf allen zu dem Fahrzeug vorhandenen Zeichnungen war die an der Backbordseite der Aufbauten befindliche Ablaufrinne nicht erkennbar (siehe Abbildung 9). Diese diente dem Ausbringen der Korbreusen. Um den Zeitraum der Anbringung der Ablaufbahn zu bestimmen, wurde die Bundesanstalt für Landwirtschaft und Ernährung (BLE) um Auskunft gebeten. Durch die BLE wurde eine Übersicht über durch die PESORSA CUATRO genutzte Fanggeräte und gefangene Fischarten zur Verfügung gestellt. Daraus ist ersichtlich, dass ab dem Jahr 2002 unter anderem mit Korbreusen gefischt wurde. Ab 2006 wurde dann ausschließlich mit Korbreusen auf Tiefseekrabben gefischt. Daraus kann abgeleitet werden, dass das Fahrzeug spätestens im Jahr 2006 umgerüstet wurde und in diesem Zusammenhang die Ablaufbahn an der Backbordseite erhielt.

Abbildung 9: Die PESORSA CUATRO nach dem 1994 erfolgten Umbau
Das Fahrzeug im Hafen von A Coruña mit Korbreusen und Markierungsbojen als Decksladung.

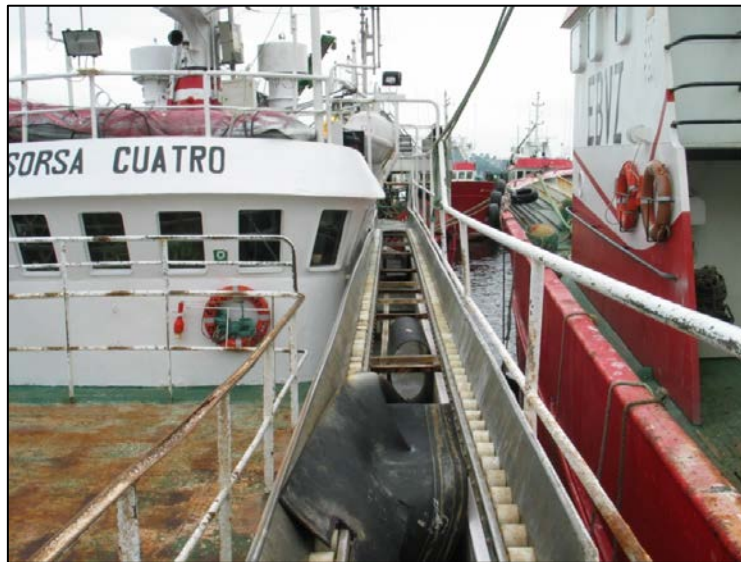
Abbildung 13: Ablaufbahn für die Korbreusen

Diese Ablaufbahn war zum Unfallzeitpunkt der einzige Zugang zum Peildeck, da die auf dem Peildeck befindliche Luke aufgrund ihrer Größe schwer zu öffnen und zusätzlich überstaut war. Um das Peildeck zu erreichen, musste zumindest die hintere Hälfte der Ablaufbahn begangen werden, wenn an der Vorkante der Aufbauten auf die Ablaufbahn geklettert wurde. Da beim Begehen die an den Seiten angebrachten Rollen keinen sicheren Stand boten, mussten die Querstreben genutzt werden. Die Oberkante der Querstreben lag ca. 65 cm über dem Deck. Die Abstände zwischen den Querstreben waren unregelmäßig. Die größeren Abstände lagen zwischen 129 cm und 157 cm. Ein sicheres Begehen war daher nicht gegeben.

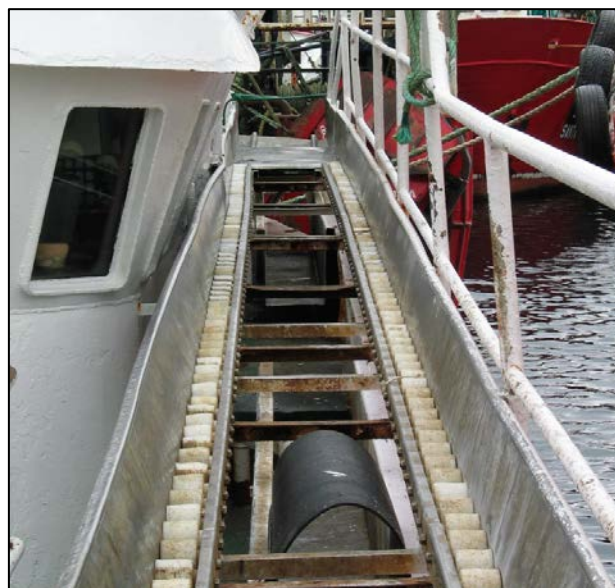
Abbildung 14: Ablaufbahn, Detailaufnahme mit Rollen und Querstreben, Blick nach achtern

Ablaufbahn waren in unregelmäßigen Abständen Querstreben angebracht, die die Konstruktion stabilisierten.

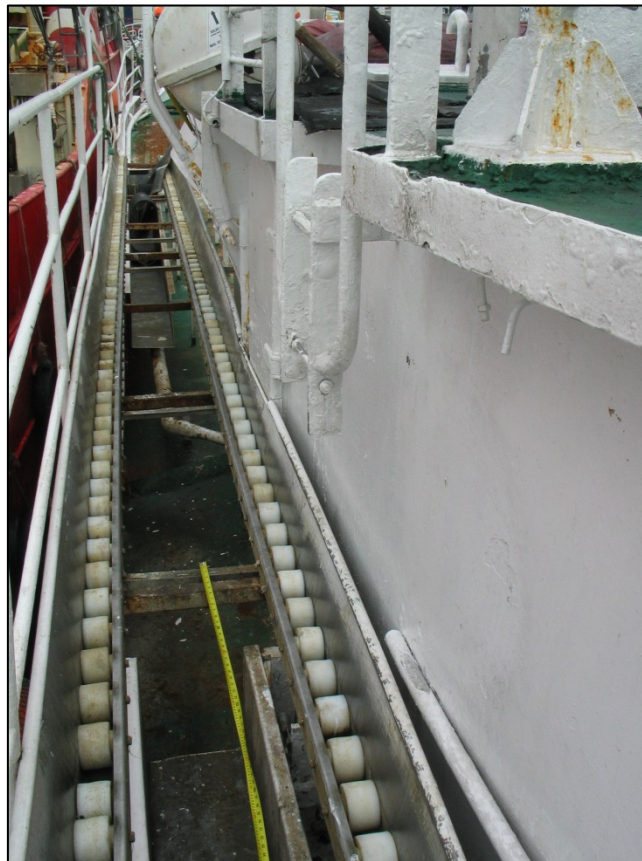
Abbildung 15: Kurze Leiter zum Peildeck und Ablaufbahn

Um das Peildeck zu erreichen war es dann notwendig, eine kleine Leiter mit zwei Stufen zu erklettern. Die ursprünglich bis zum Deck reichende Leiter war für die Ablaufbahn, und um die vorbeigleitenden Körbe nicht zu behindern, verkürzt worden. Die unterste Sprosse befand sich nun mehr als 60 cm über den Rollen und mehr als 40 cm über der oberen Kante der seitlichen Begrenzung der Ablaufbahn. Unterhalb der Leiter war weder eine Standfläche noch eine Strebe eingebaut, so dass man zum Besteigen der Leiter zunächst auf den Rollen oder der Kante der seitlichen Begrenzung der Ablaufbahn stehen musste. Damit war kein sicherer Antritt gegeben und auch das Hinabsteigen war entsprechend unsicher.

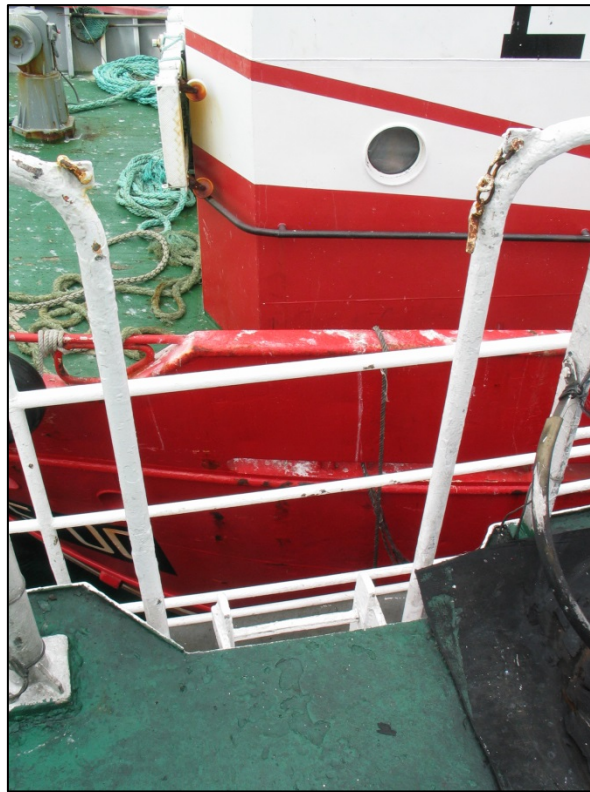
Die am oberen Ende des Geländers der Leiter befindliche Kette, die die 56 cm breite Öffnung in der Reling sichern sollte, war nur noch als Fragment vorhanden. Daher konnte die Öffnung in der Reling nicht mehr verschlossen werden (Abbildung 16).

Abbildung 16: Durchgang der Leiter zum Peildeck ohne Sicherungskette

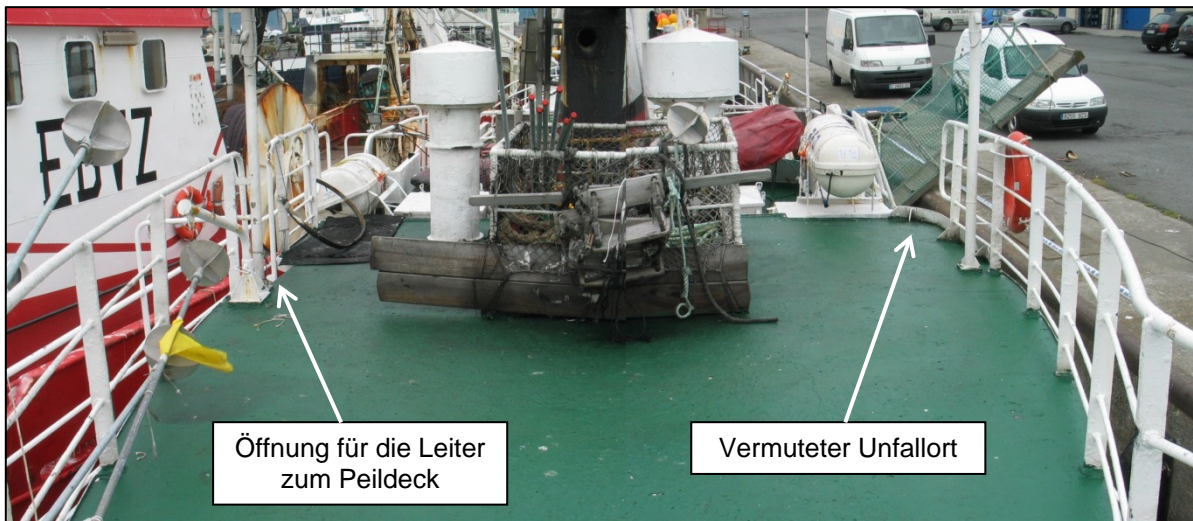
Mit der Erweiterung der Aufbauten 1994 fiel der Zugang mit Niedergangskappe zum Oberdeck weg. Dieser wurde laut Besichtigungsbericht durch eine Zugangsluke mit Deckel ersetzt. Während der Besichtigung durch die BSU war dieser Zugang zum Peildeck nicht mehr gegeben. Es konnte nur eine größere verschlossene Luke unmittelbar hinter dem achteren Mast festgestellt werden. Diese Luke war aufgrund ihrer Größe nicht dafür gedacht bzw. geeignet, als üblicher Zugang zu dienen. Die Luke war durch eine Reling vollständig umfasst. Der davon umschlossene Raum über der Luke wurde als Lagerfläche genutzt (siehe auch Abbildungen 19 und 20).

Abbildung 19: Blick nach vorn über das achtere Peildeck
 Mittig befindet sich das Lagerbehältnis.

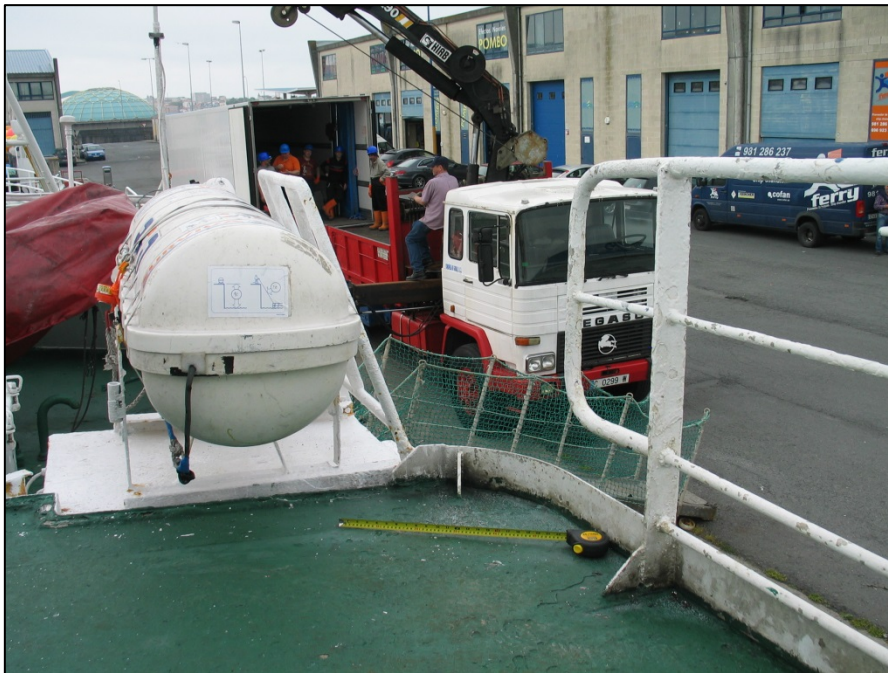
Das Peildeck war mit einer 96,5 cm hohen Reling fast vollständig umschlossen. Im überwiegenden Bereich der Reling wurde diese durch 4 Querstreben gebildet. Die einzige Öffnung, außer dem Durchstieg der Leiter auf der Backbordseite, befand sich an der Steuerbordseite in der unmittelbaren Nähe zum hier gelagerten Rettungsflöße (Abbildungen 20 bis 21). Hier war eine 50 cm große Lücke, die auch nicht durch eine bewegliche Absperrung verschlossen werden konnte. Die Untersucher gehen davon aus, dass an dieser Stelle der Verunfallte über Bord ging.

Abbildung 21: Ungesicherter Bereich neben dem Rettungsfloß

Der Unfall ereignete sich während des Fangprozesses. Der später Verunglückte stieg mit einer Gruppe von Besatzungsangehörigen auf das Peildeck, um von hier nach der nächsten Markierungsboje Ausschau zu halten. Die Untersucher der BSU gehen davon aus, dass aufgrund der Größe des Radarreflektors, der relativ geringen Höhe des Reflektors über der Wasseroberfläche und des herrschenden Seegangs die Markierungsboje allein mit dem Radargerät schwer auszumachen war. Da kein anderer Zugang zum Peildeck vorhanden war, wurde die an der Backbordseite der Aufbauten befindliche Ablaufrinne der Korbreusen genutzt, um das Peildeck zu erreichen. Die Untersucher gehen davon aus, dass der Verunglückte dann eine Ausguckposition auf der Steuerbordseite einnehmen wollte. Auf dem Weg nach Steuerbord musste der später Verunglückte den durch eine Reling eingegrenzten Lagerbehälter in der Mitte des Decks passieren, der in begrenztem Maße eine Möglichkeit zum Festhalten bot. Auf der Steuerbordseite war dann wieder eine Reling, die Halt geben konnte. Die Reling wies allerdings in der Nähe des Steuerbordrettungsfloßes eine Lücke von 50 cm auf.

Der tatsächliche Unfallverlauf wurde durch keines der anderen auf dem Peildeck befindlichen Besatzungsmitglieder beobachtet. Die Untersucher gehen aber davon aus, dass die vorhandene Öffnung in der Reling auf der Steuerbordseite unfallursächlich war.

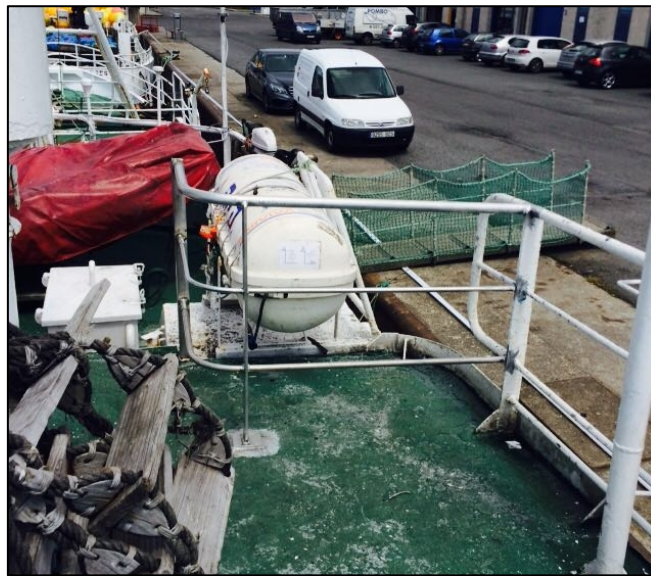
Abbildung 22: Zusätzliche Reling im Bereich des Rettungsfloßes

Die während der Besichtigung der PESORSA CUATRO durch die BSU festgestellten Punkte wurden im Verlauf der darauf folgenden Tage durch die Besatzung bzw. die Reederei abgearbeitet. So wurde eine zusätzliche Reling im Bereich des Steuerbordrettungsfloßes eingebaut. Darüber hinaus wurde eine Zugangsmöglichkeit auf das Peildeck aus den Aufbauten heraus hergestellt, indem ein Zugang durch den bereits vorhandenen Lukendeckel geschaffen wurde. Außerdem wurden am Durchstieg der Leiter zum Peildeck auf der Backbordseite zwei Ketten angebracht, um den Durchstieg zu sichern.

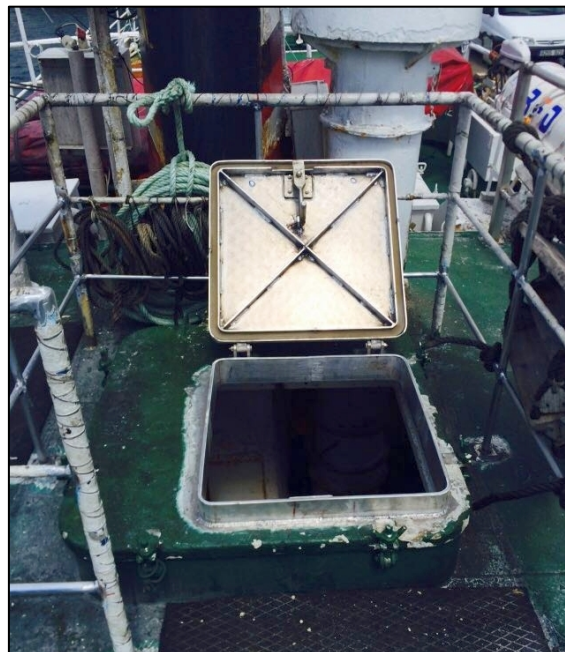
Abbildung 23: Neue Zugangsmöglichkeit zum Peildeck

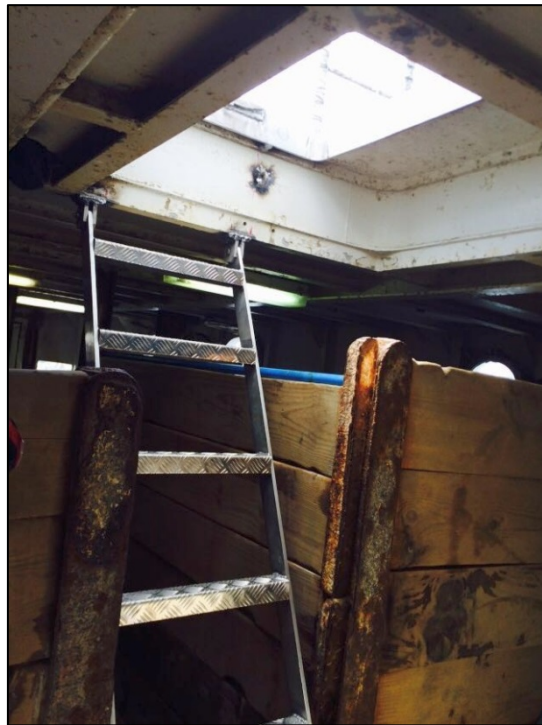
Abbildung 24: Neue Zugangsmöglichkeit zum Peildeck von unten gesehen

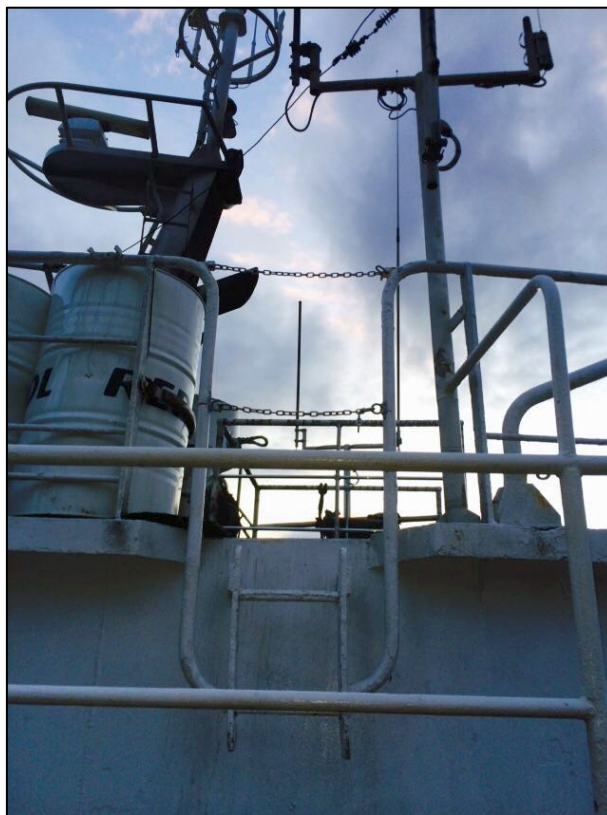
Abbildung 25: Leiter zum Peildeck mit Sicherungsketten
