Summarischer Untersuchungsbericht 20/17

**Ausfall der Hauptmaschine und anschließendes
Notankermanöver des Bulkcarriers
MS CAPE LEONIDAS am 17. Januar 2017 auf der
Elbe im Bereich Kolmar**

6. November 2019

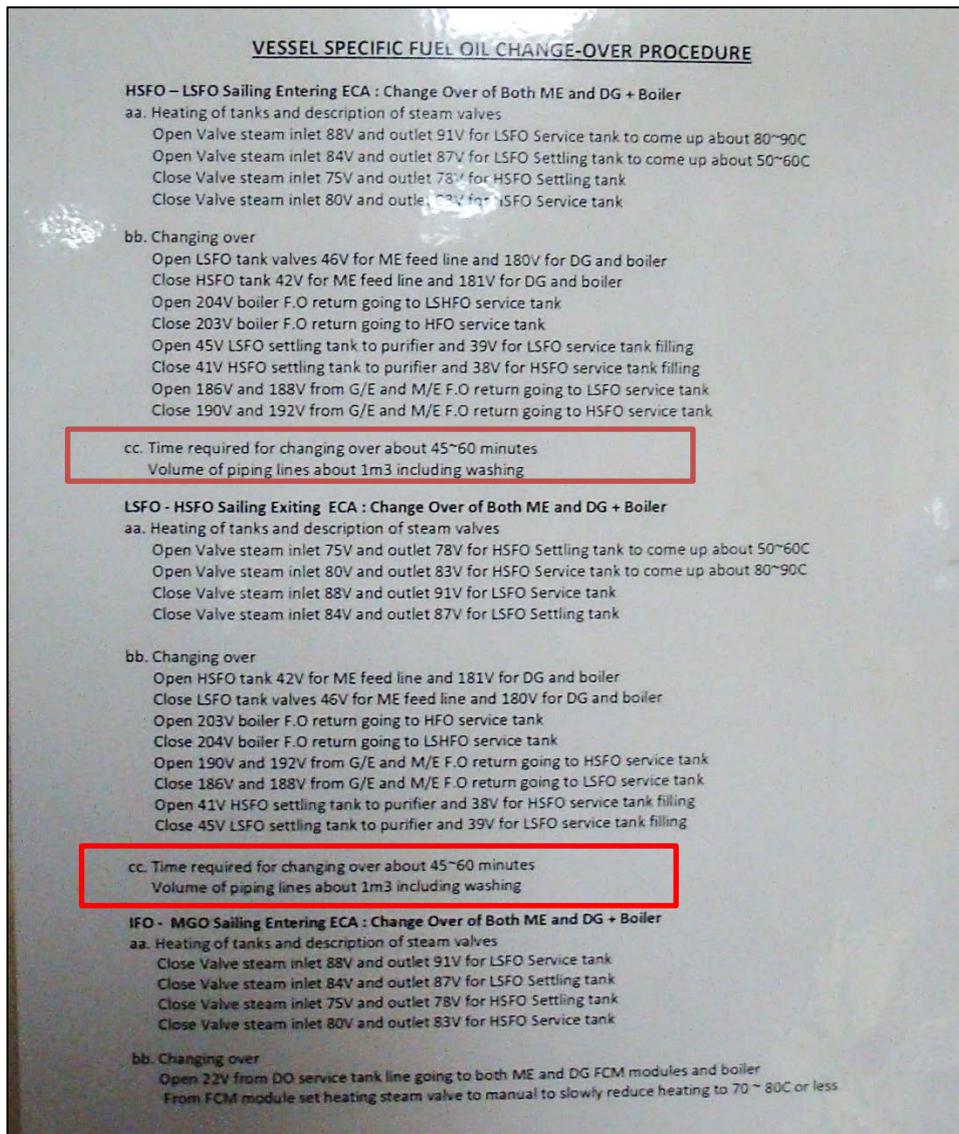
Abbildung 8: Aushang zur Kraftstoffumschaltprozedur im MKR der CAPE LEONIDAS (Auszug)⁹

Die letztere Variante fand sich auf der CAPE LEONIDAS in Form eines eingeschweißten, mehrseitigen Ausdruckes, der an der Wand des Maschinenkontrollraumes (MKR) angeschlagen war (vgl. unten **Abb. 8**). Darin ist, unabhängig von der „Umschaltrichtung“, mehrfach der Hinweis: „Time required for changing over about 45~60 minutes“ enthalten.

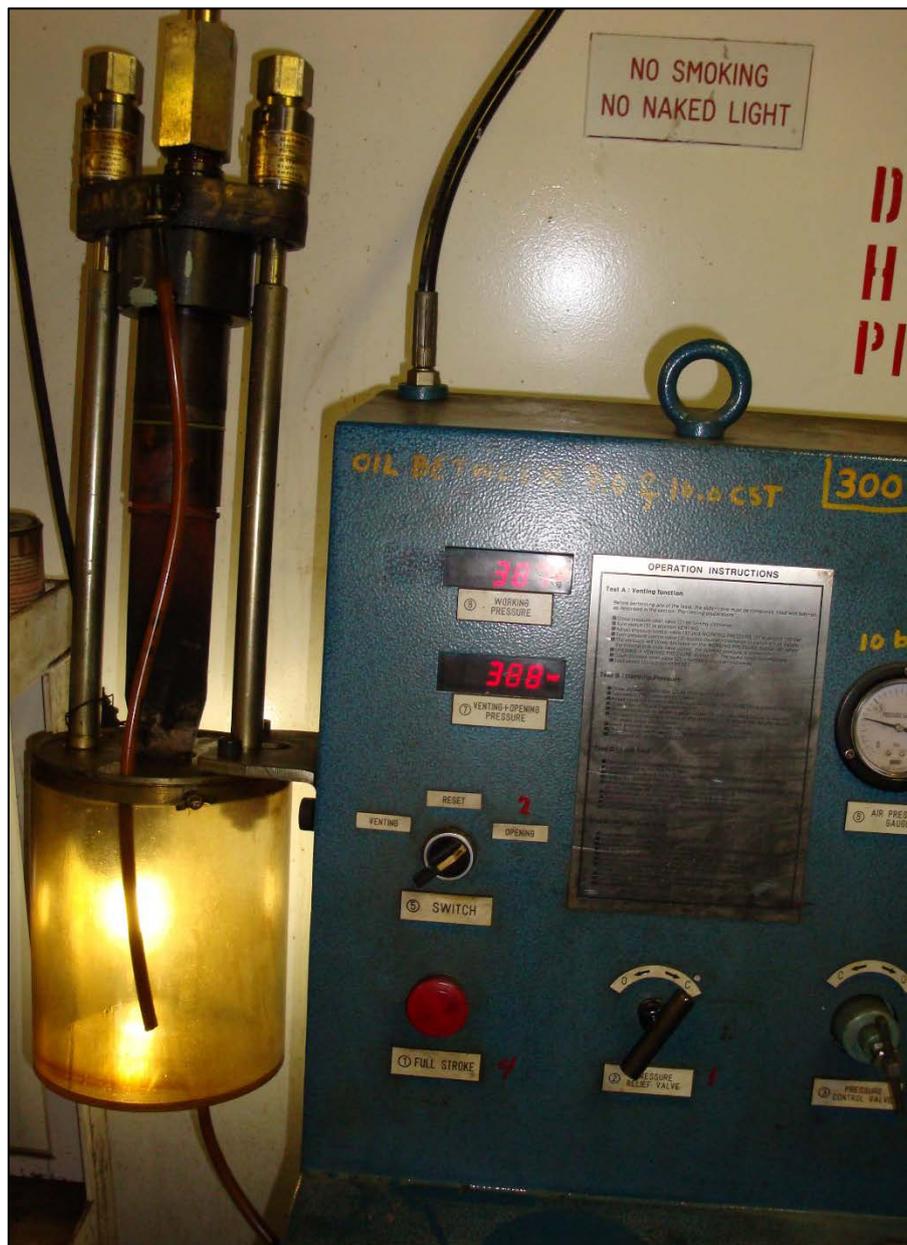
Abbildung 9: Testanlage zur Druckprüfung von Einspritzdüsen im MKR der CAPE LEONIDAS

die Düsen laut Spezifikation (gemäß Aufdruck auf Testanlage und Erfahrungswerten des Sachverständigen) öffnen / spritzen sollen, beträgt 200...280bar. Die erste der beiden Düsen spritzte tatsächlich bei einem Testdruck von ca. 270bar und war damit in der Spezifikation. Die zweite Düse hingegen wurde mit ansteigendem Druck bis auf 388bar (!!!) beaufschlagt, ohne zu spritzen (vgl. unten **Abb. 9**). Von einer weiteren Erhöhung des Testdruckes wurde aus Sicherheitsgründen für die Umstehenden abgesehen und der Test abgebrochen. Die ausgebauten Einspritzdüsen wurden als Beweismittel sichergestellt und im Nachgang labortechnisch untersucht.

Das erklärte zunächst, warum die Düse auf der Testanlage (Abdruckvorrichtung) an Bord nicht innerhalb des spezifizierten Druckbereiches geöffnet / gespritzt hatte. Die Düsennadel wies Oberflächenbeschädigungen auf, wohingegen der Düsenkörper zunächst nicht eingesehen werden konnte.

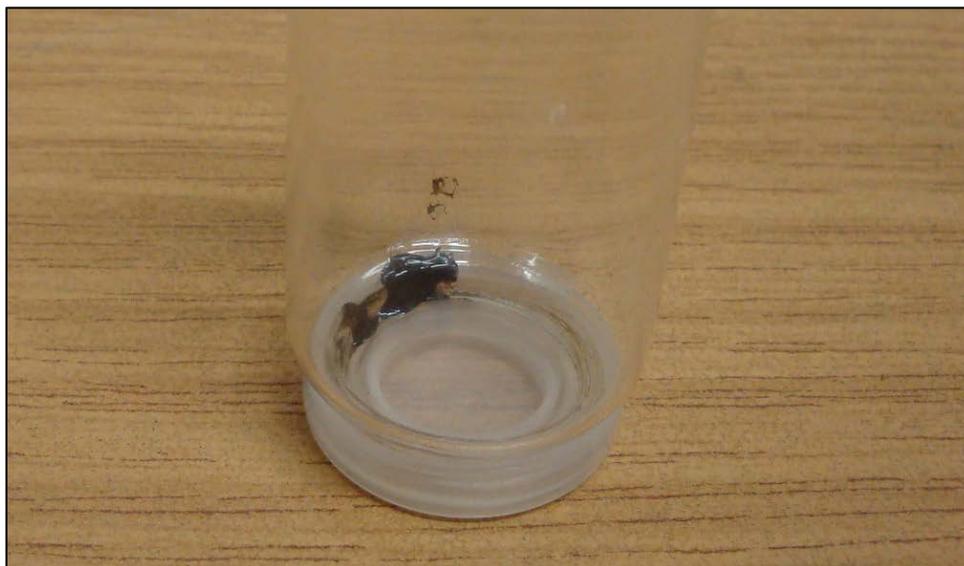
Abbildung 11: Sichergestellte Rückstände aus dem Kraftstoffzulauf der defekten Einspritzdüse

Der Sachverständige versuchte außerdem, aus der fehlerhaften Einspritzdüse eine Probe einer festen schwarzen Substanz herauszukratzen, die sich am oberen Ende im Kraftstoffzulauf befand (vgl. unten **Abb. 11**). Die Ausbeute war jedoch zu gering für eine spätere Analyse.

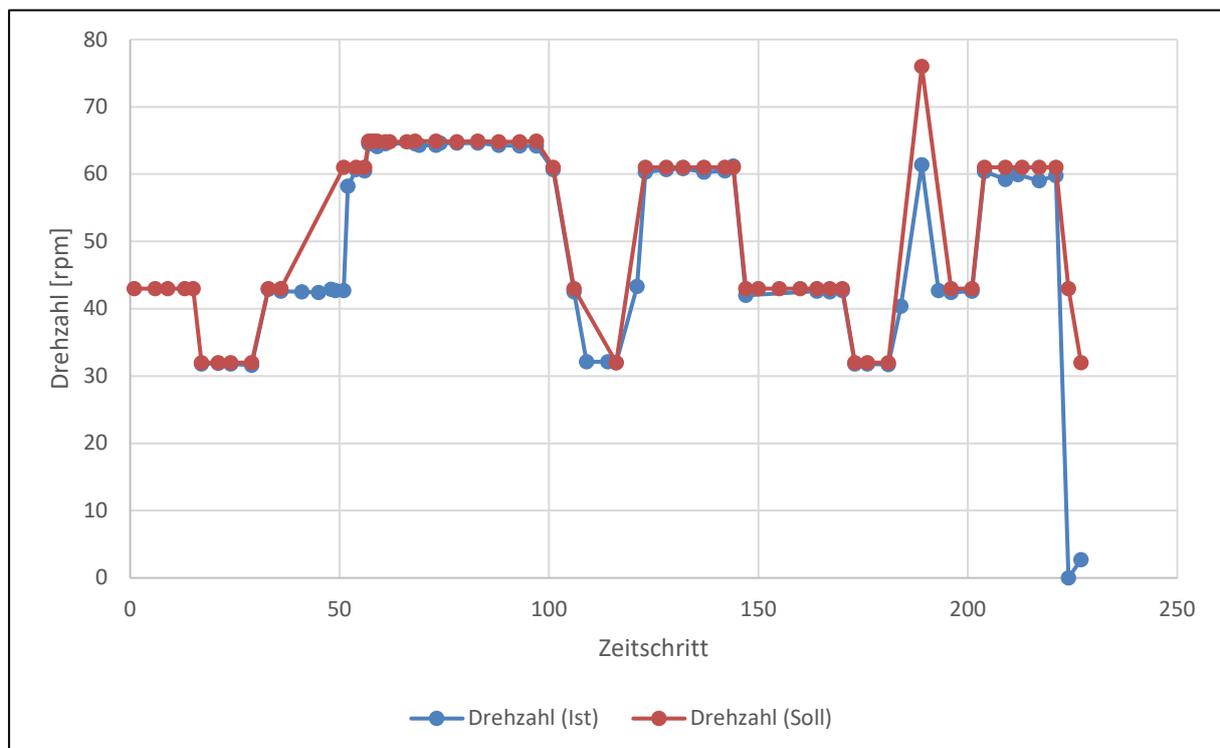
Abbildung 14: Drehzahlverlauf vom 16.01. 22:54 Uhr bis zur Havarie (5-Minuten-Raster)

Die Darstellung beginnt am 16.01. um 22:54 Uhr und endet am 17.01. um 04:19 Uhr (Zeitschritt 230). Der vorletzte Zeitschritt liegt bei 04:14 Uhr. Zu dem Zeitpunkt ist die Ist-Drehzahl auf null gefallen, obwohl der Sollwert bei 43 rpm (revolutions per minute, = Umdrehungen pro Minute) liegt. Dieser Zeitpunkt kann als Zeitpunkt des Ausfalles gedeutet werden. In der Stunde zuvor sind diverse Drehzahlwechsel zu erkennen, wobei gegen Zeitschritt 190 eine Erhöhung der Soll-Drehzahl auf ca. 76 rpm erfolgt, der jedoch eine Erhöhung der Ist-Drehzahl auf nur 62 rpm folgt. Diese Erhöhung ist von einer Drehzahlreduzierung gefolgt, anschließend erfolgt wieder eine Erhöhung auf 62 rpm und endlich das Abstellen des Motors bei Zeitschritt 229, obwohl die Soll-Drehzahl weiterhin bei 43 rpm liegt.

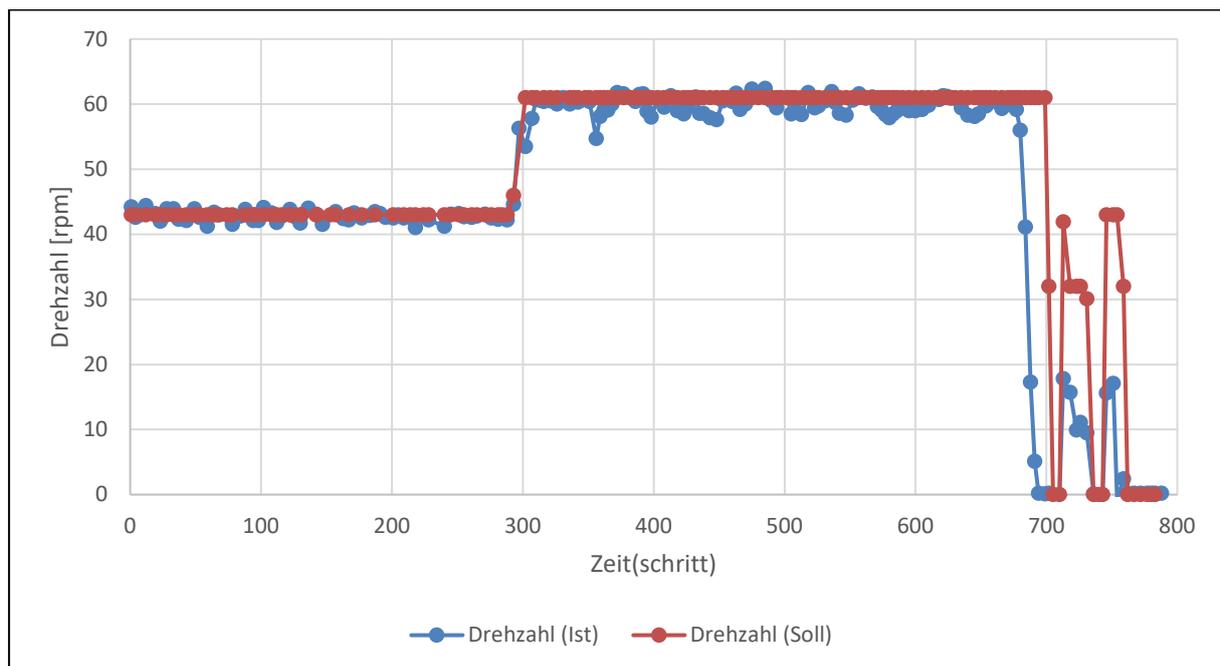
Abbildung 15: Drehzahlverlauf vom 17.01. 03:30 Uhr bis zur Havarie (1-Sekunden-Raster)

Abbildung 15 lässt erkennen, dass nach einem stabilen Drehzahlniveau von 43 rpm (Soll = Ist) die Drehzahl auf ein ebenfalls stabiles Niveau von ca. 61 rpm (Soll = Ist) angestiegen ist. Um Zeitschritt 680 jedoch fällt die Drehzahl trotz des konstanten Sollwertes von 61 rpm auf null. Der Sollwert reagiert kurz darauf und wird ebenfalls auf null gesetzt. Anschließend folgen mehrere Sollwertvorgaben von 43 rpm, auf die jeweils ein kurzer Drehzahlanstieg auf ca. 18 rpm erfolgt, bis zuletzt sowohl Soll- als auch Ist-Wert auf null stehen bleiben. Die letztgenannten Vorgänge können als Startversuche interpretiert werden: Die Automation gibt einen Sollwert vor, der zu einer Aktivierung des Startluftsystems führt. Daraufhin steigt die Ist-Drehzahl zwar, aber nicht über die pneumatische Anlassdrehzahl hinaus, woraufhin der Startversuch jeweils abgebrochen wird.

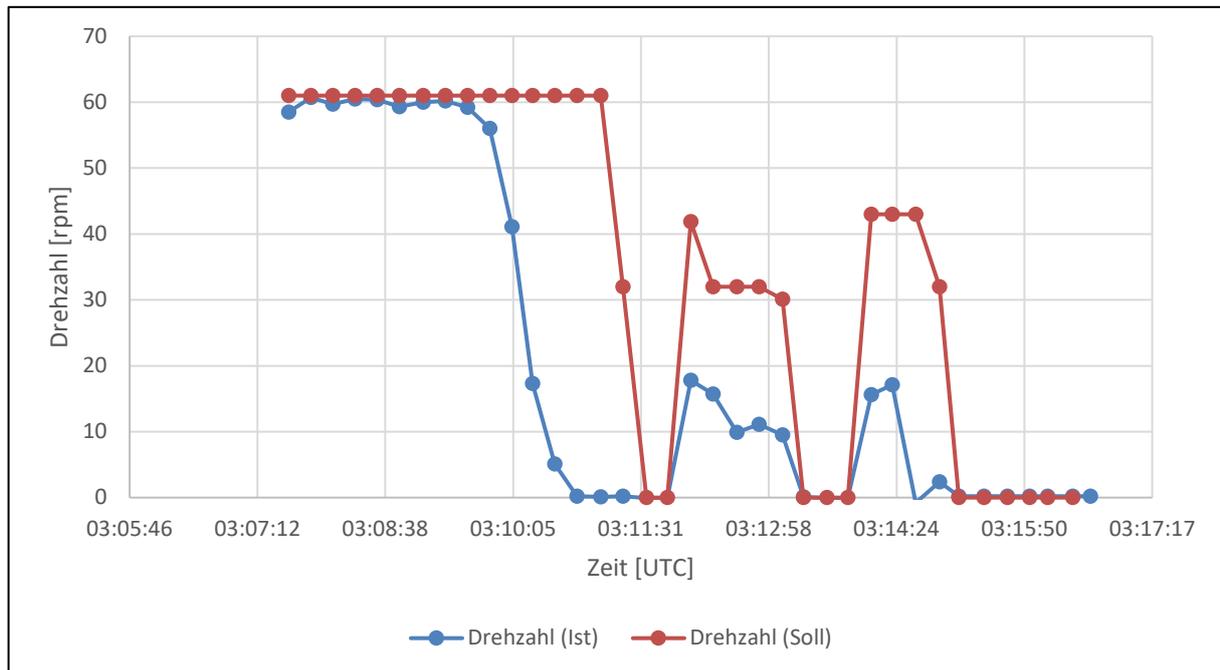
Abbildung 16: Drehzahlverlauf (Großaufnahme) im Moment der Havarie

Abbildung 16 zeigt diesen Vorgang in vergrößerter Auflösung. Nachdem der Motor um 04:09 Uhr ausgefallen ist (Ist-Drehzahl fällt auf null, Solldrehzahl bleibt bei 61rpm), reagiert die Automation zweimal mit Soll-Drehzahlvorgaben von 43 rpm, denen der Motor jedoch nicht folgen kann. Der Zeitpunkt 04:14 Uhr kann so interpretiert werden, dass entweder durch die Automation oder durch manuelles Eingreifen verursacht die Startversuche aufgegeben wurden.

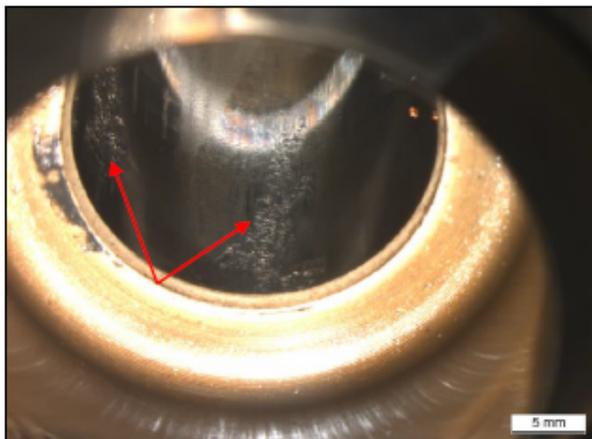
Labor_2017.02.01_0105

Die Innenbohrung weist in vier Bereichen Oberflächenbeschädigungen auf.

Oberflächenbeschädigungen, siehe Pfeilmarkierungen

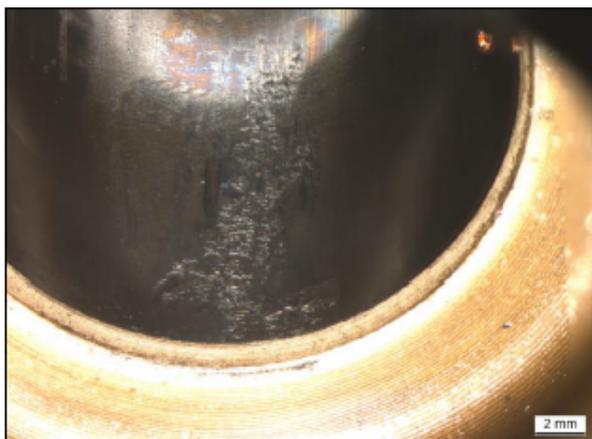
Labor_2017.02.01_0106

Oberflächenbeschädigungen

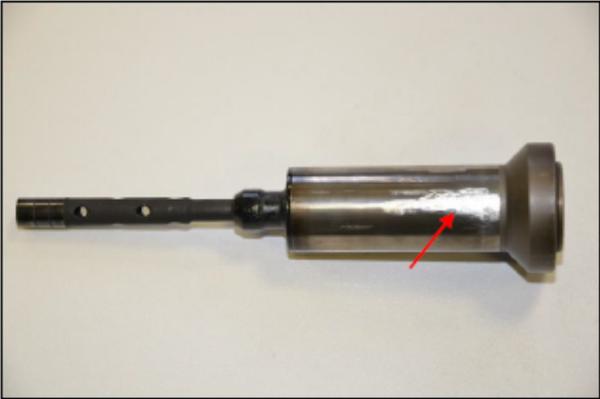
<p style="text-align: center; font-size: small;">Labor_2017.02.01_0057</p> </div> <div style="width: 50%;"> <p>Weitere Ansicht</p> <p>Die Mantelfläche weist in vier Bereichen Oberflächenbeschädigungen auf.</p> <p>Oberflächenbeschädigungen, siehe Pfeilmarkierungen</p> </div> </div>														
<div style="display: flex; justify-content: space-between;"> <div style="width: 45%;">

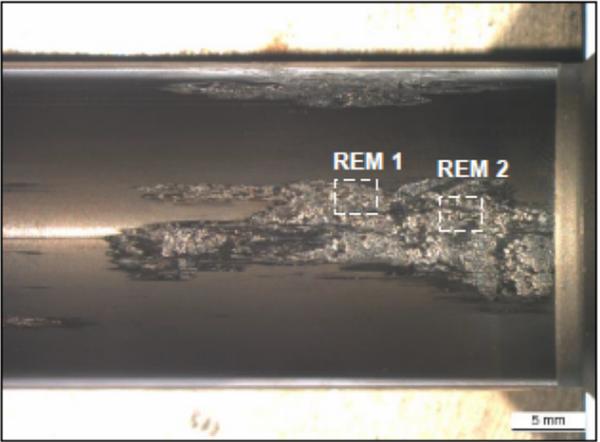
<p style="text-align: center; font-size: small;">Labor_2017.02.01_0107</p> </div> <div style="width: 50%;"> <p>Detailvergrößerung</p> <p>Oberflächenbeschädigungen</p> <p>REM-Untersuchung der Oberflächenbeschädigungen</p> <p>REM 1, siehe Seite 5 REM 2, siehe Seite 6</p> </div> </div>

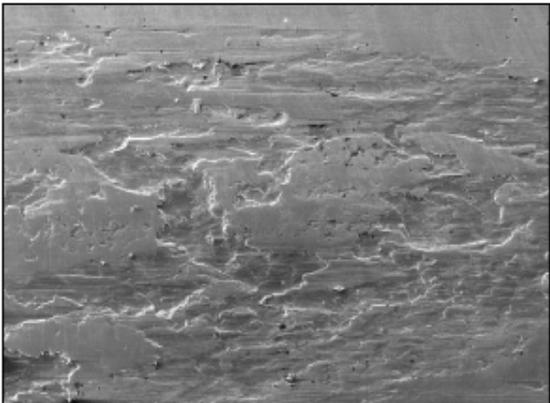
<p>SEM HV: 20.00 kV WD: 22.61 mm VEGAII TESCAN SEM MAG: 140 x Det: SE Detector 500 µm View field: 3.11 mm Date(m/d/y): 02/09/17 MAN PrimeServ Hamburg Labor_2017.02.01_0112</p>		<p>REM-Untersuchung der Oberflächenbeschädigungen</p> <p><u>REM 1</u></p> <p>Die Mantelfläche weist in diesem Bereich Fressspuren auf.</p>

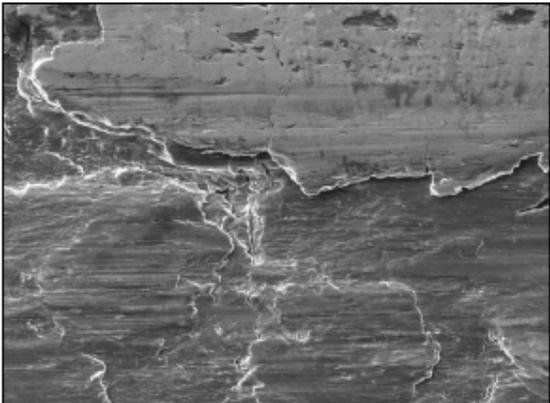
<p>SEM HV: 20.00 kV WD: 22.69 mm VEGAII TESCAN SEM MAG: 1.35 kx Det: SE Detector 100 µm View field: 321.2 µm Date(m/d/y): 02/09/17 MAN PrimeServ Hamburg Labor_2017.02.01_0114</p>		<p>Weitere Detailvergrößerung</p> <p>Ausgebrochenes Material</p> <p>Durch das Klemmen der Düsennadel im Düsenkörper und dem anschließenden Heraustreiben (Demontage der Komponenten) der Düsennadel aus dem Düsenkörper hervorgerufene Materialausbrüche.</p> <p>Abrasive Fremdpartikel auf der Mantelfläche wurden nicht festgestellt.</p>
