Untersuchungsbericht 258/18

Sehr schwerer Seeunfall

**Kenterung des Vermessungsboots
GEO PROFILER im Wattenmeer
vor Büsum am 17. Juli 2018**

2. Mai 2019

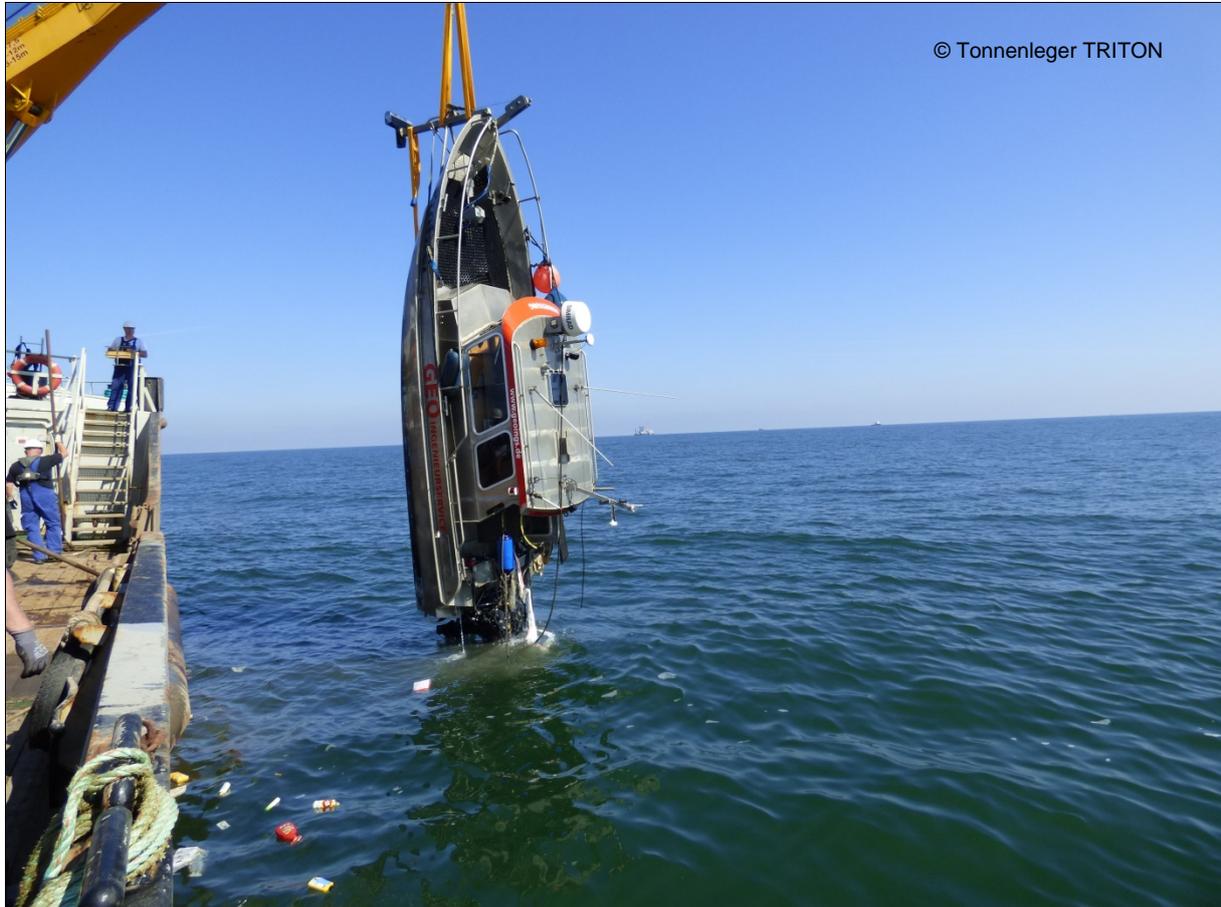
Abbildung 3: Bergung GEO PROFILER

Am 23.07.2018 nachmittags konnte der Tonnenleger TRITON die GEO PROFILER auf der Position 54°09,3' N 008°30,5' E in gekenterter Lage mit dem Bug über Wasser sichten und bergen.

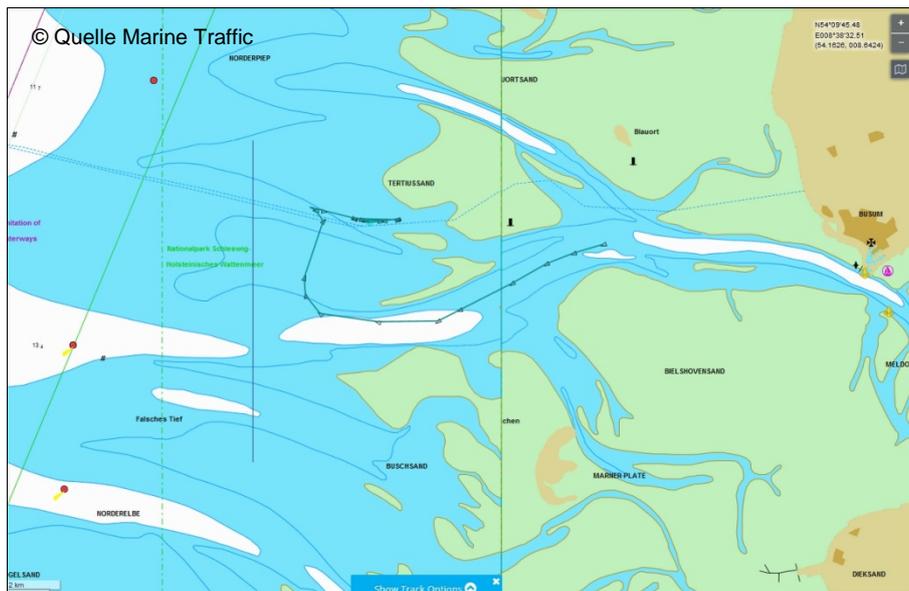
Abbildung 4: AIS-Bahn BÜsum

Für die Untersuchung fand am 25.07.2018 eine Besichtigung und Aufmessung durch die BSU der GEO PROFILER auf dem Gelände des Tonnenhofs Büsum statt. Zur Rekonstruktion des Unfallverlaufs wurden die zuletzt aufgezeichneten AIS-Daten der Geo Profiler und die ausgewerteten Wetterberichte des DWD genommen. Die Vermessungsfahrten wurden SW-lich des Tertiusands durchgeführt. Um 19:42 Uhr wurde das letzte AIS-Signal empfangen. Zu diesem Zeitpunkt konnte der Verschlusszustand der GEO PROFILER aufgrund des starken Winds und Wellengangs durch die Besatzung nicht mehr hergestellt werden. Auf dem Achterdeck ist ein Wuling⁵ an Leinen und Kabeln zu sehen, so dass die Tür nicht rechtzeitig verriegelt werden konnte. Dadurch konnte Wasser eindringen und das Boot ist dann letztlich über das Heck gekentert.

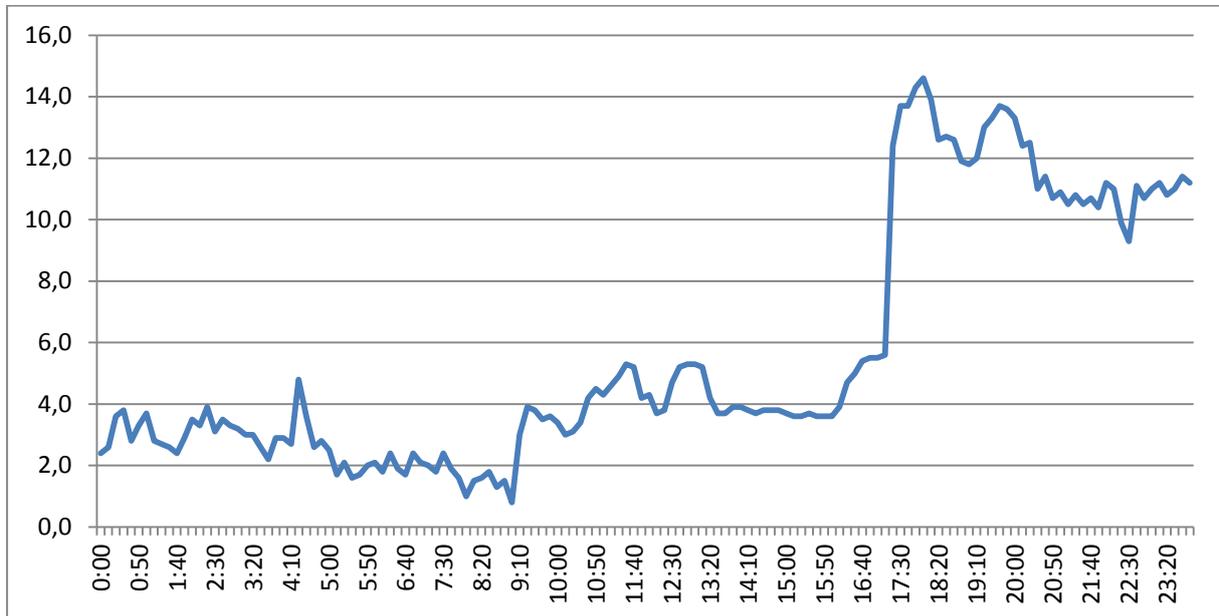
Diagramm 1: Windstärke [m/s] für Büsum am 17.07.2018⁶

Am Unfallort (Bezug Blauort) war um 16:50 Uhr Hochwasser. Bei ablaufendem Wasser stand der Wind gegen den Strom. Dabei sind Wellenhöhen bis zu 3 m durch Interferenzen wahrscheinlich.

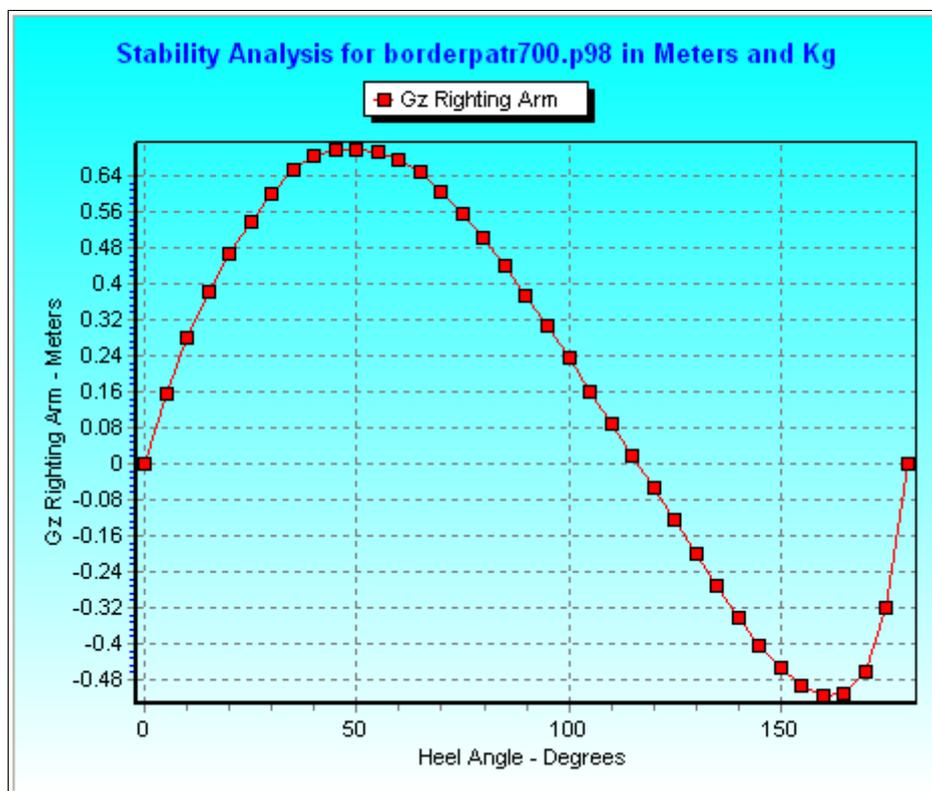
Abbildung 10: Stabilitätskurve Ausbaurumpf

Der Stabilitätsumfang beträgt 115°. Offensichtlich wurde dabei der Aufbau im geschlossenen Zustand berücksichtigt, sonst würde dieser relativ hohe Wert nicht erreicht werden.

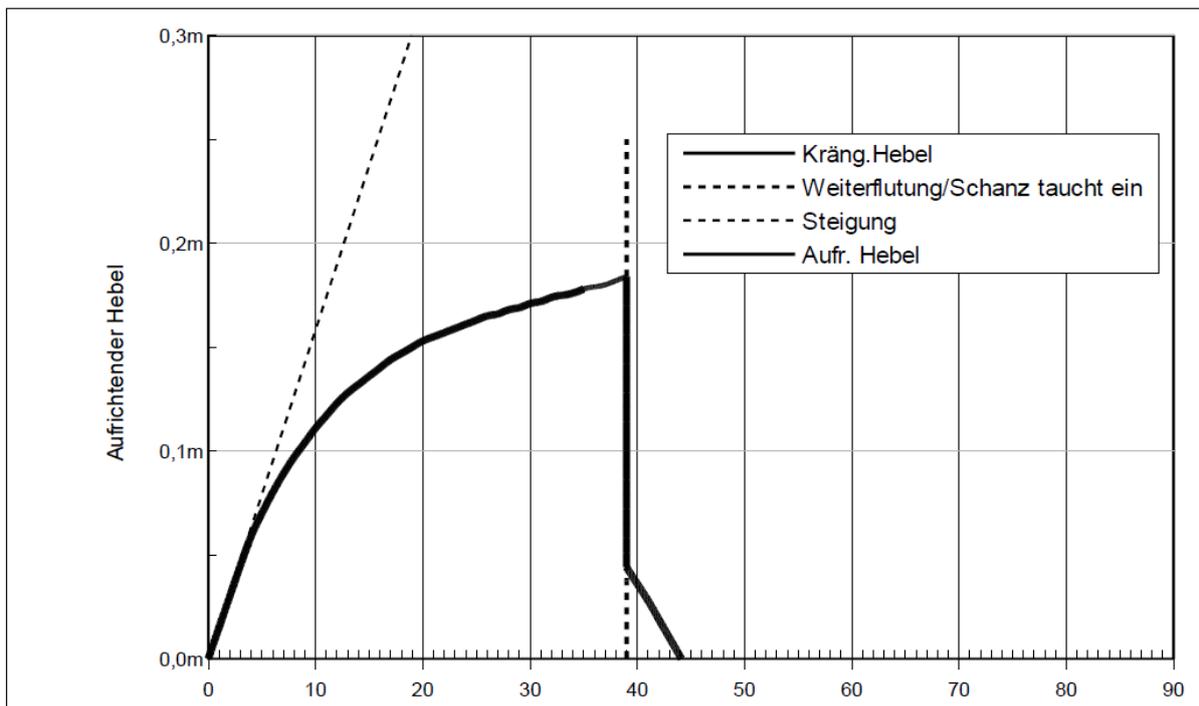
Abbildung 12: Stabilitätskurve Ladefall 1

Die Anfangsstabilität ist zwar gut, aber der maximale aufrichtende Hebelarm ist zu klein (für die Kriterien des IS-Codes, die hier nicht eingehalten werden müssen). Aus der Hebelarmkurve wird deutlich, dass der aufrichtende Hebelarm immerhin bis zu einer Krängung von 39° noch ansteigt. Sobald dann jedoch die Schanz eintaucht und das Deck geflutet wird, bricht die Stabilität ein. Es gibt zwar noch einen „Rest“-Hebelarm, der aber zu klein ist, das Schiff aufzurichten. Das heißt in der Praxis: Sobald das Schanzkleid eintaucht, wird das Boot kentern und wahrscheinlich sinken. Es ist also prinzipiell als ein offenes (ungedecktes) Boot anzusehen.

Der mittlere Tiefgang betrug 0,67 m bei einer Verdrängung von 2,36 t. Dabei betrug der Freibord 0,46 m. Gefordert wären 0,2 m.

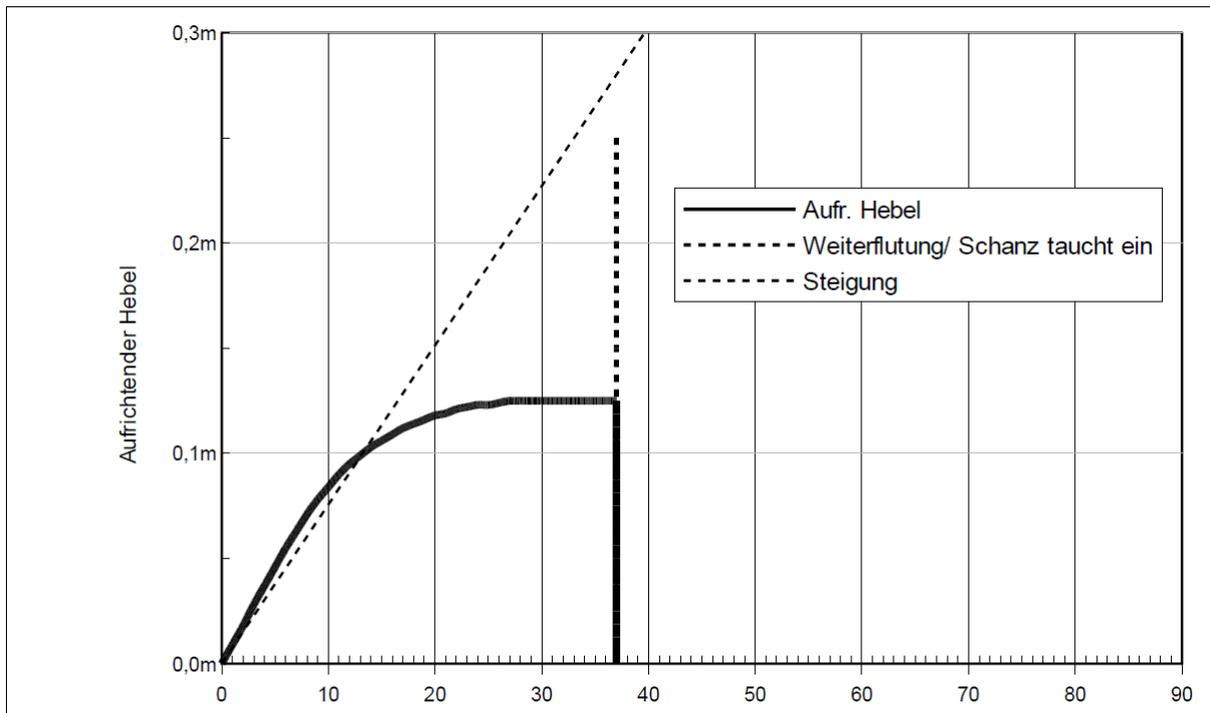
Abbildung 13: Stabilitätskurve Ladefall 2

In diesem Ladefall werden die Auswirkungen eines vollgeschlagen Cockpits auf die Stabilität beleuchtet. Das zusätzliche Gewicht des Wassers und vor allem seine freie Oberfläche verschlechtert die Stabilität erheblich. Die Schanz taucht bei 37° Krängung ein, was dann zur Kenterung führt. Das heißt für die Praxis folgendes: Wenn das Cockpit vollschlägt, aber nicht gleich das Ruderhaus voll Wasser läuft, hat man trotz verringerter Stabilität noch die Chance, das (langsam selbstlenzende) Cockpit durch besonnene Fahrweise zu leeren.

Der mittlere Tiefgang betrug 0,71 m bei einer Verdrängung von 2,87 t. Dabei betrug der Freibord 0,42 m. Gefordert wären 0,2 m.

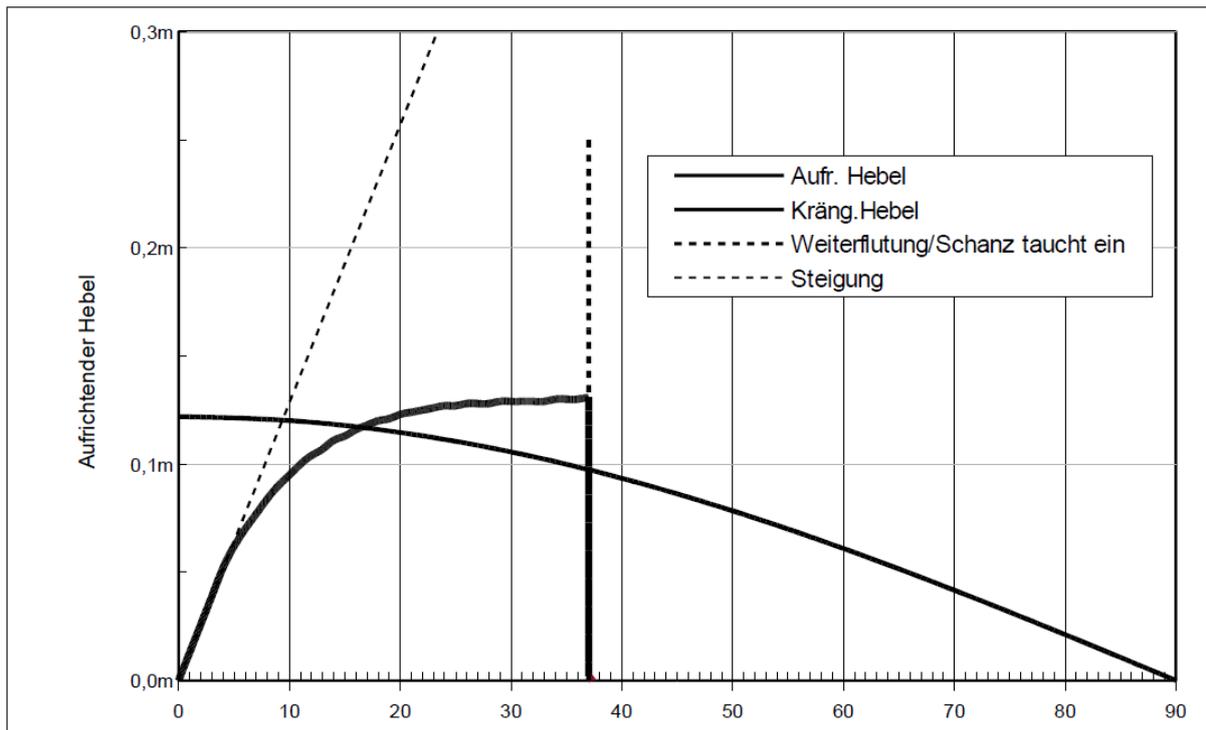
Abbildung 14: Stabilitätskurve Ladefall 3

In diesem Ladefall wurde das CE Kriterium, 6.2 (offset load, siehe Tabelle auf der Folgeseite) überprüft: Im derzeitig ausgerüsteten Zustand erfüllt das Boot die CE Kriterien der Kategorie C. Aus dem Schnittpunkt der krängenden- und der aufrichtenden Hebelarmkurve ergibt sich der statische Krängungswinkel (17°), wenn vier Personen (zulässige Personenanzahl) auf der Seite stehen. Die weiteren relevanten CE-Kriterien sind hier ebenfalls dargestellt, referenzieren aber nicht ausschließlich auf diesen „Offset Load“-Ladefall.

Der mittlere Tiefgang betrug 0,68 m bei einer Verdrängung von 2,53 t. Dabei betrug der Freibord 0,39 m. Gefordert wären 0,293 m im gekrängten Zustand.
