Untersuchungsbericht 408/17

Schwerer Seeunfall

**Strandung des Bulkcarriers
MS GLORY AMSTERDAM
am 29. Oktober 2017 ca. 1,6 sm nördlich der
Nordseeinsel Langeoog**

6. März 2019

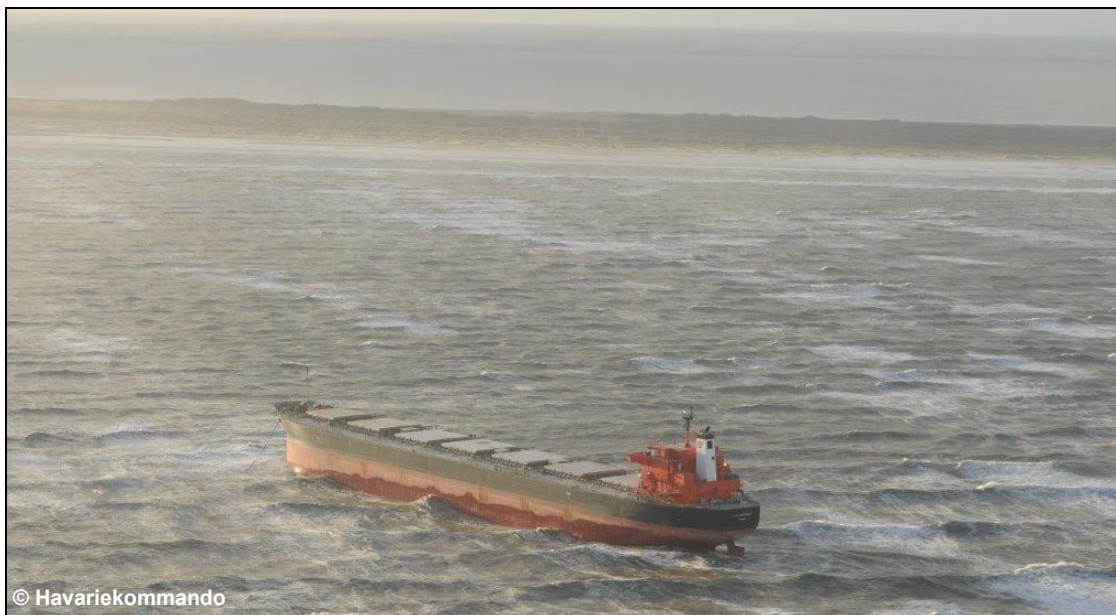
Abbildung 7: GLORY AMSTERDAM nach der Strandung vor Langeoog

Die Außenhaut des Schiffes und insbesondere der Unterboden wurden durch das Festkommen und anschließende Aufliegen des Schiffsrumpfes auf dem sandigen Meeresboden nicht signifikant in Mitleidenschaft gezogen. Das Schiff blieb also im Ergebnis des Unfallgeschehens weitgehend unbeschädigt.

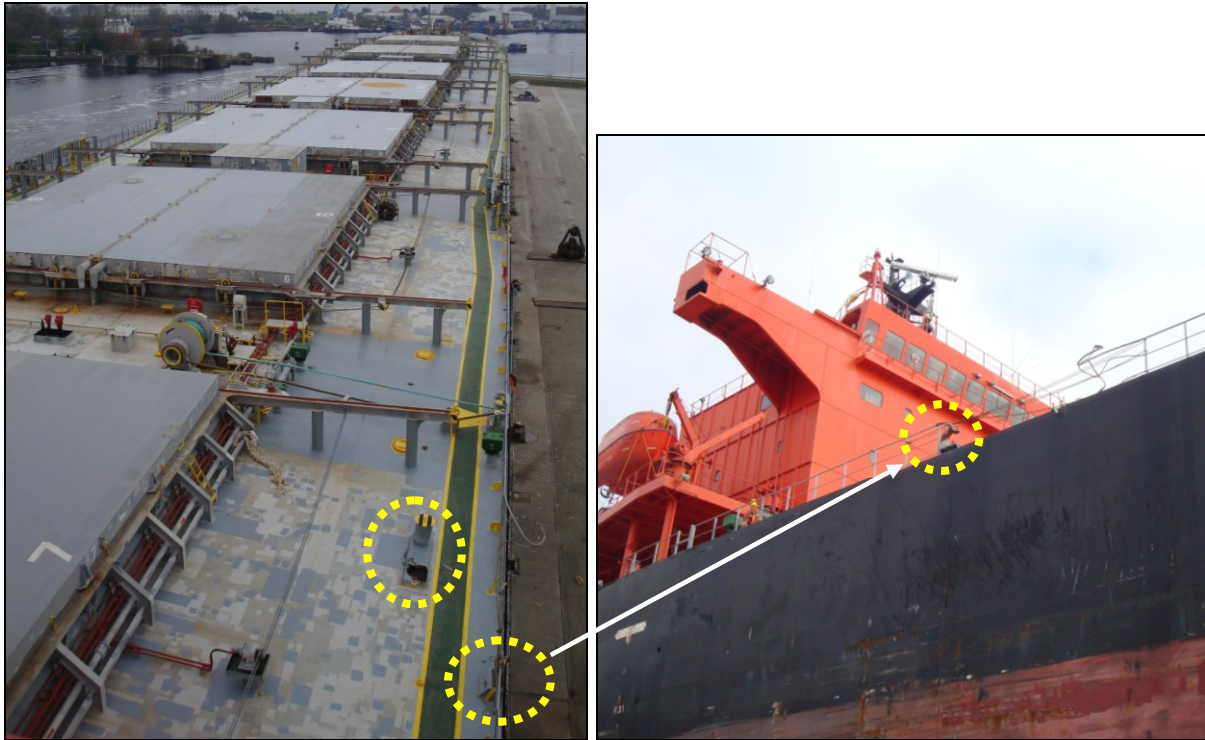
In Folge der massiven Überlastung des von der Besatzung des Havaristen für die Befestigung der Schleppleine genutzten, auf eine Belastung von maximal 866 kN ausgelegten Doppelpollers an der Steuerbordseite Höhe Vorkante Brücke brach dieser aus seiner Verankerung heraus. Die in der Nähe befindliche, der Zuführung der Schleppleine dienende, für eine Belastung von maximal 208 kN dimensionierte Klüse wurde auf Grund der starken Zugkräfte ebenfalls aufgebrochen (vgl. **Abb. 10 ff.**).

Abbildung 10: Positionen des zerstörten Pollers und der aufgebrochenen Klüse

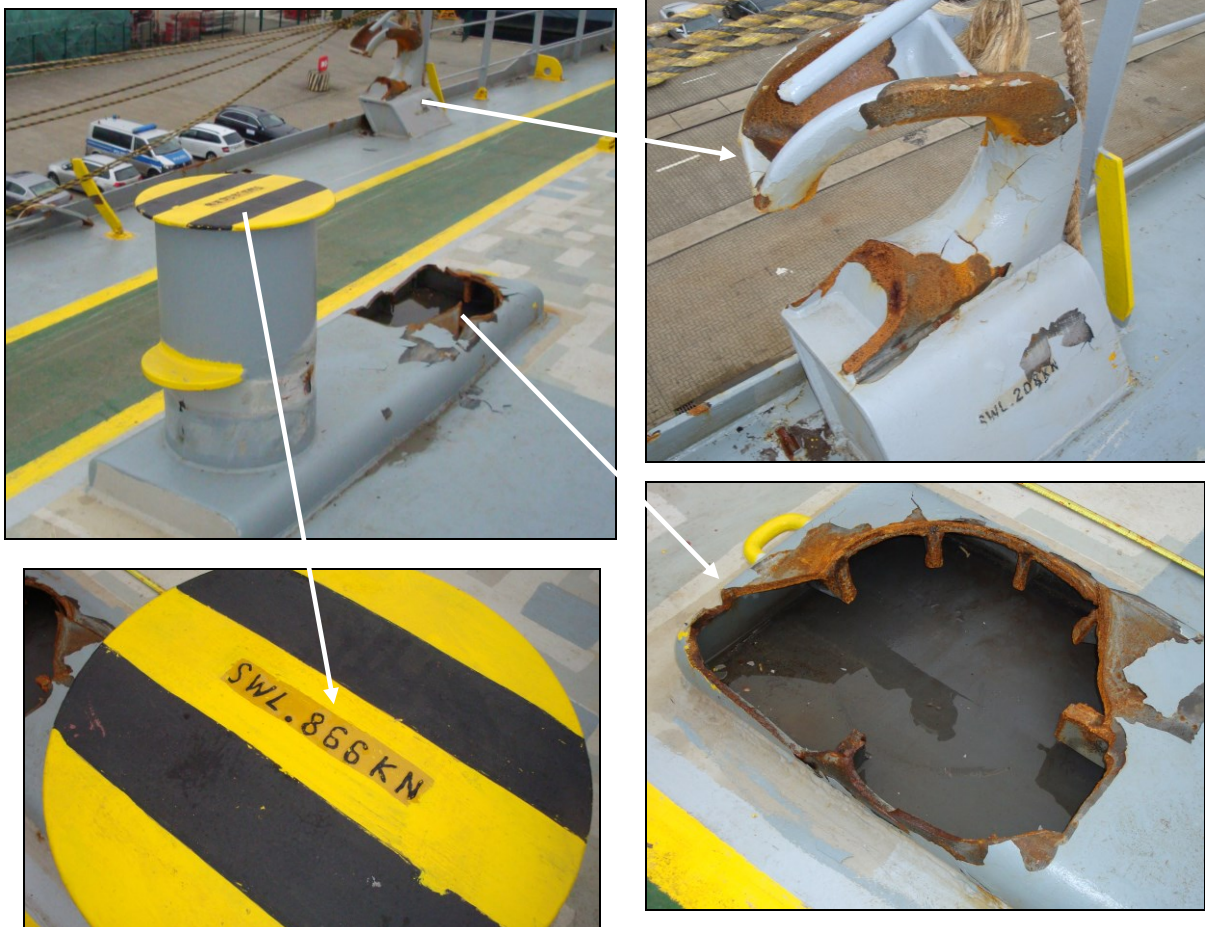
Abbildung 11: Nahaufnahmen des zerstörten Pollers und der aufgebrochenen Klüse

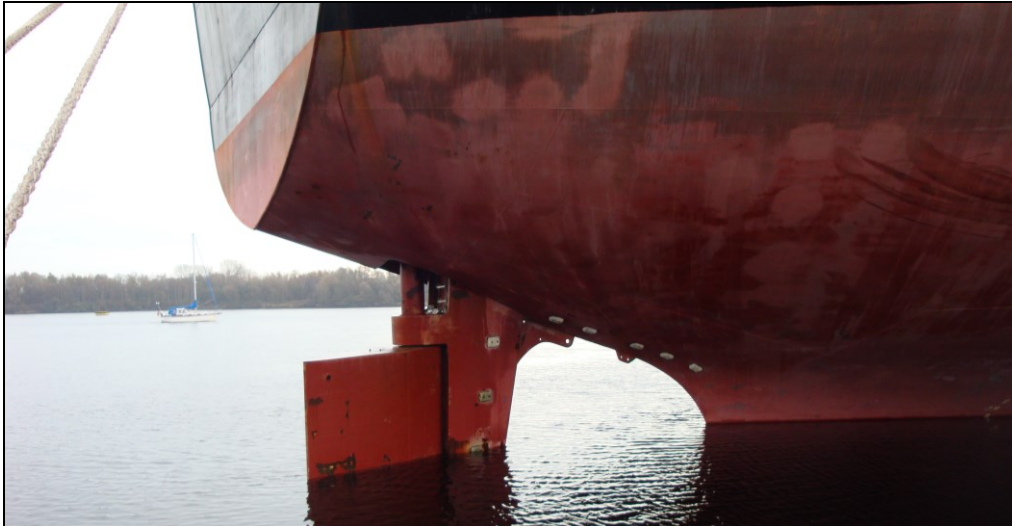
Nach dem Brechen der Schleppleine, aber noch vor dem endgültigen Stranden war es bereits zu sporadischen Grundberührungen des Achterschiffes der GLORY AMSTERDAM gekommen. Hierbei wurde das Ruderblatt bzw. dessen Aufhängung so schwer beschädigt, dass sich das Ruder anschließend von der intakt gebliebenen Ruderantriebsmaschine nicht mehr bewegen lies.

Abbildung 12: Ruderblatt der GLORY AMSTERDAM (Beschädigungen optisch nicht erkennbar)

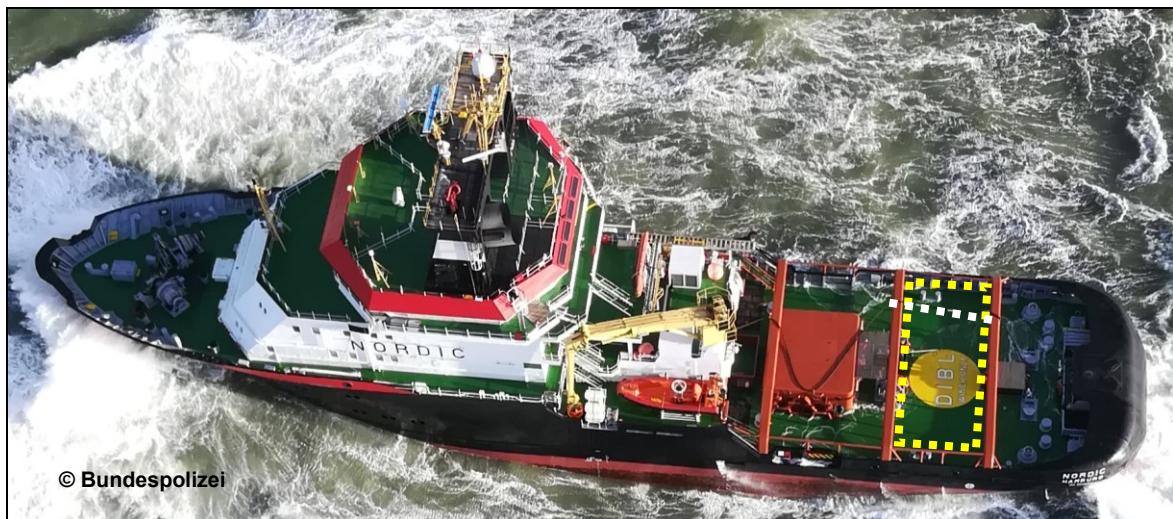
Abbildung 33: Notschlepper NORDIC am Unfalltag (Winschfläche gelb markiert)

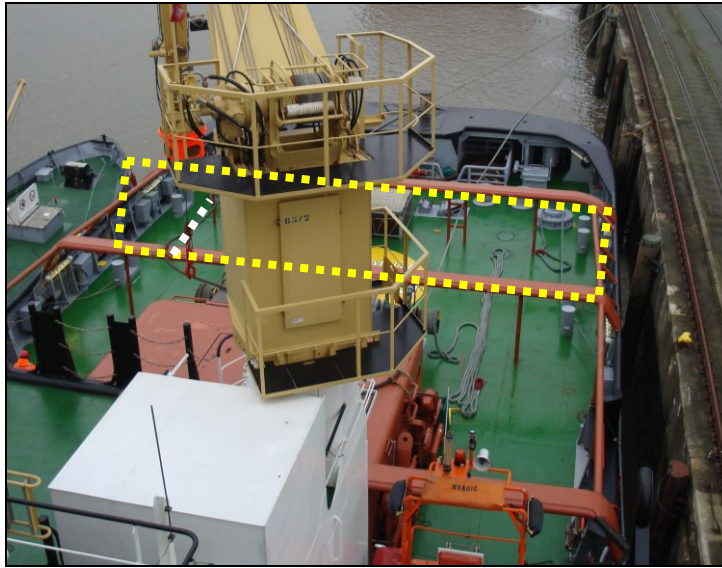
Abbildung 34: Seitlicher Blick auf die Winschfläche (durch stählerne Schleppbügel und Schleppseil begrenzt)

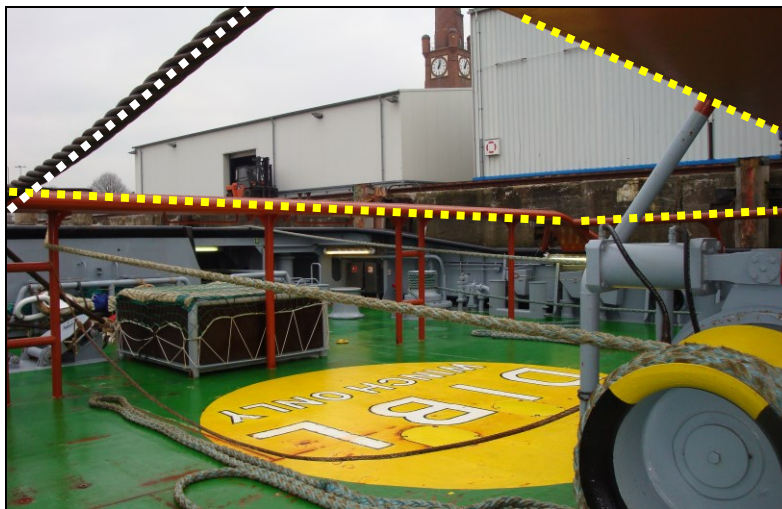
Abbildung 35: Begrenzung der Winschfläche durch stählerne Schleppbügel und Schleppseil (Teilansicht)

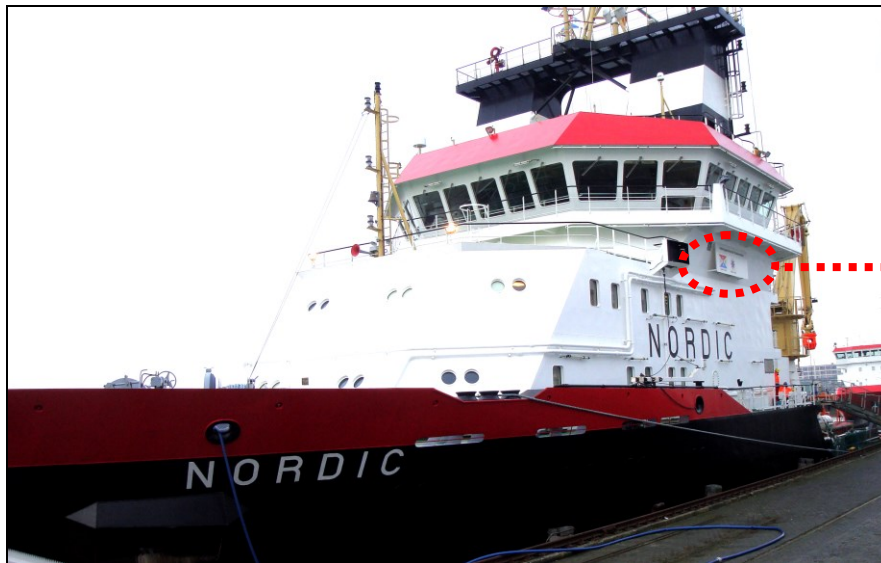
Auftrag zu verdeutlichen, sondern lassen eher die Vermutung zu, dass es sich um einen privaten Bergungsschlepper mit kommerzieller Zielsetzung handeln würde.

Abbildung 37: Notschlepper NORDIC; keine deutliche Kennzeichnung als im behördlichen Auftrag agierendes Fahrzeug

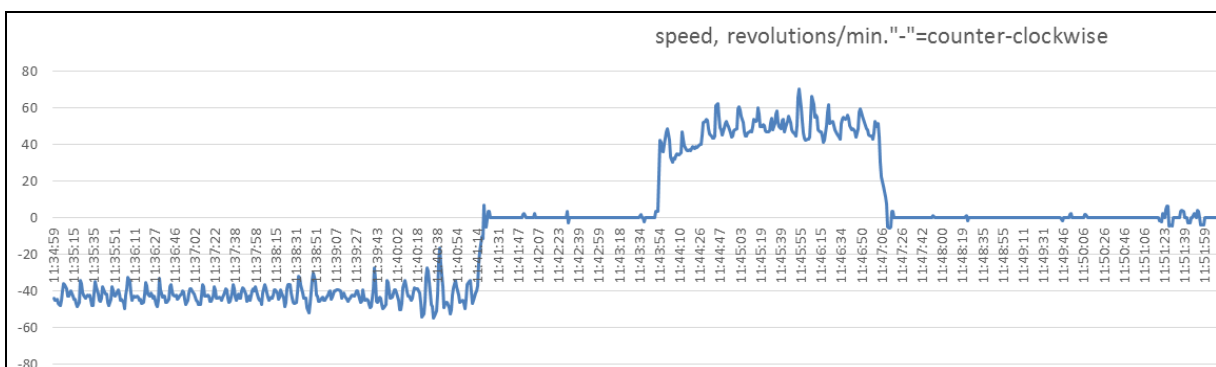
In der nachfolgenden **Abbildung 45** ist basierend auf den diesbezüglichen Aufzeichnungen des VDR der GLORY AMSTERDAM beispielhaft für den Zeitraum 11:35 Uhr (UTC) bis 12:00 Uhr (UTC) das beschriebene Absacken der Drehzahlen von Werten um 60 rpm auf Werte um 45 rpm dargestellt. Die Grafik verdeutlicht, dass dieser Effekt sowohl bei dem Voll-Voraus-Manöver (11:35 Uhr bis 11:41 Uhr UTC) als auch bei dem Voll-Zurück-Manöver (11:44 Uhr bis 11:47 Uhr UTC) auftrat.

Abbildung 45: Drehzahlschwankungen

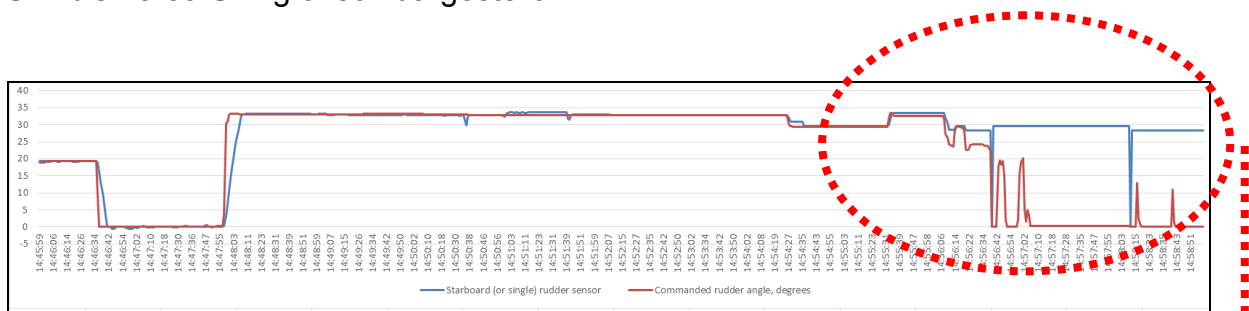
Die Aussage, dass die Ruderanlage der GLORY AMSTERDAM tatsächlich genau zu dem Zeitpunkt bzw. in dem Zeitraum ausfiel, als diese angewiesen wurde, ihre Anker zu slippen, wurde durch die diesbezüglichen VDR-Aufzeichnungen des Havaristen bestätigt. In den nachfolgenden **Abbildungen 46 f.** sind die tatsächlichen Ruderlagen (blaue Kurve) und die Ruderbefehle (rote Kurve) im Zeitraum von **15:45 Uhr bis 15:59 Uhr** grafisch dargestellt.

Abbildung 46: Funktion des Ruders im Zeitraum von 14:45 Uhr bis 14:59 Uhr UTC

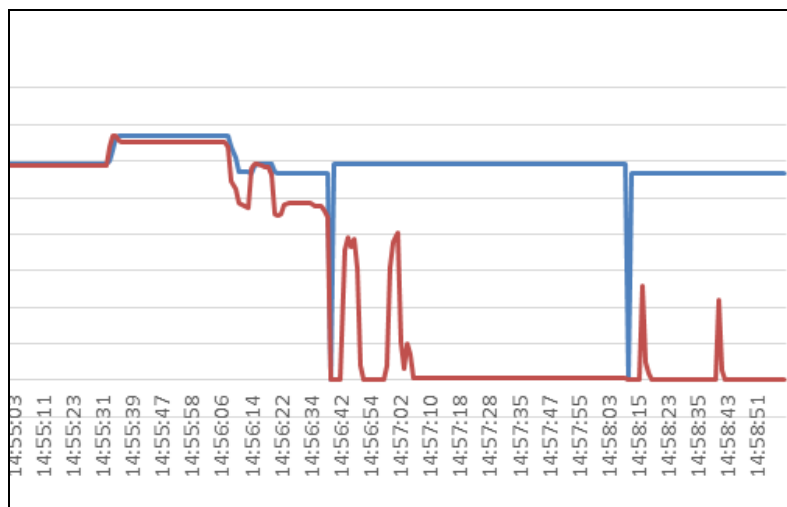
Abbildung 47: Detailaufnahme zur Abbildung 46

Deutlich wird, dass die tatsächliche Ruderlage mit dem gegebenen Befehl bis ca. **15:56 Uhr** korrespondierte. Ab diesem Zeitpunkt reagierte das Ruder nicht mehr auf die vom Rudergänger eingestellten Ruderlagen. Die Tatsache, dass es sich hierbei nicht nur um ein vorübergehendes technisches Problem handelte, wird durch die weiteren, das Ruder betreffenden Aufzeichnungen des VDR zwar nicht kontinuierlich verdeutlicht, weil auch die entsprechende Sensorik des VDR offensichtlich von den technischen Problemen der Ruderanlage erfasst wurde. Die im weiteren Tagesverlauf nur noch sporadisch vom VDR aufgezeichneten Ruderinformationen (vgl. unten **Abb. 48 f.**) lassen jedoch die Vermutung zu, dass die Ruderanlage des Havaristen ab **15:56 Uhr** nicht mehr verlässlich gearbeitet hat.

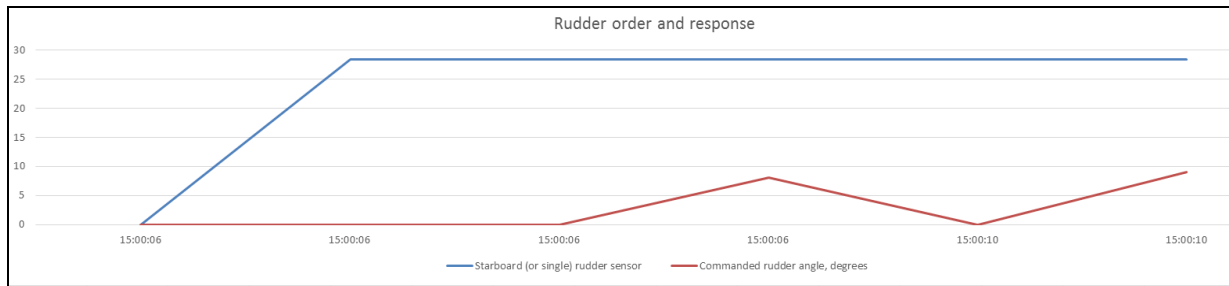
Abbildung 48: Hinweis auf Versagen der Ruderanlage um 15:00 Uhr UTC

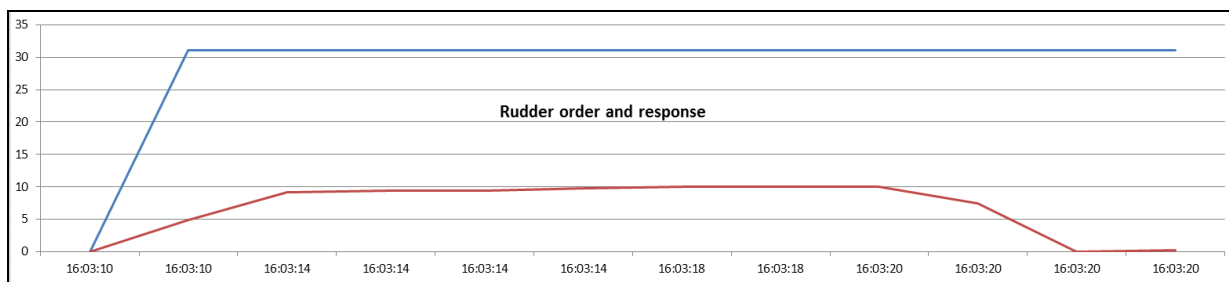
Abbildung 49: Hinweis auf Versagen der Ruderanlage um 16:03 Uhr UTC
