Untersuchungsbericht 496/15

Schwerer Seeunfall

**Brand im Laderaum des
Mehrzweckschiffs VENTURA
vor den Kanalschleusen
in Kiel-Holtenau
am 18. Dezember 2015**

29. November 2019

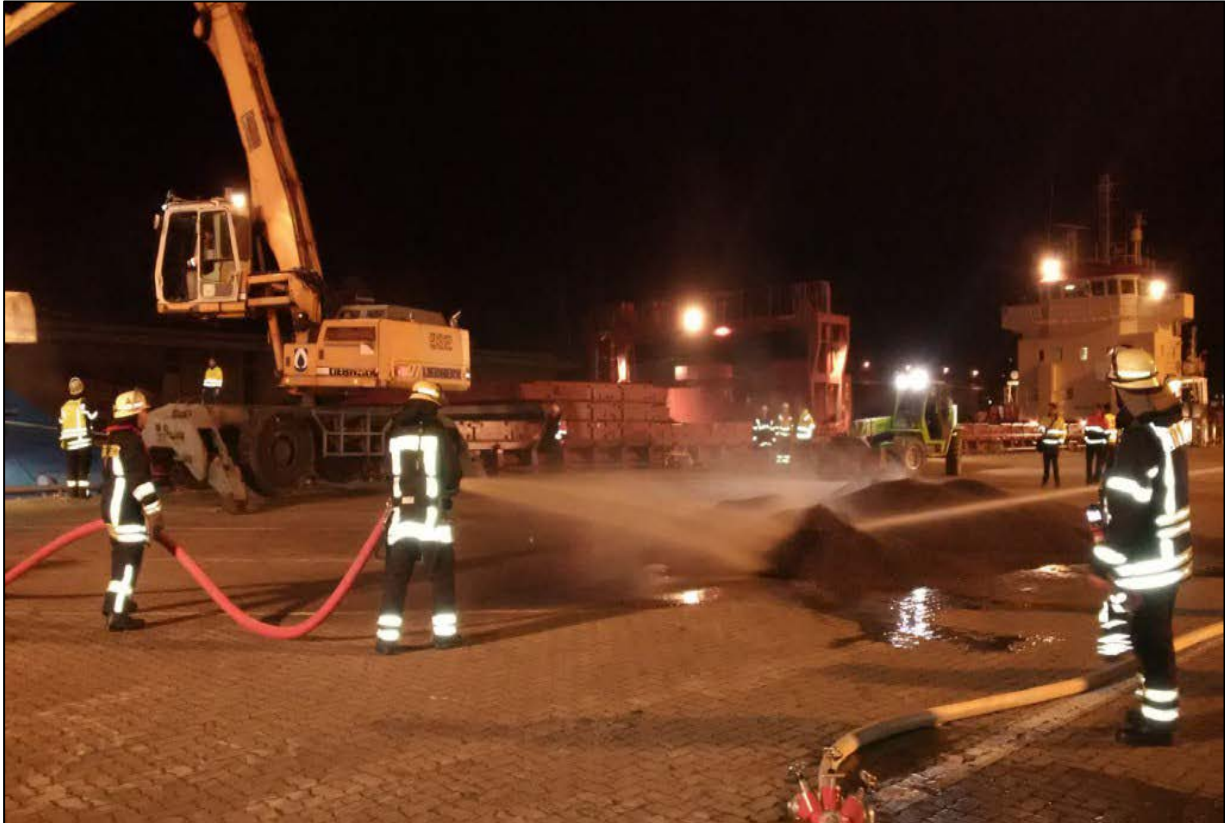
Abbildung 4: Feuerwehr im Löscheinsatz

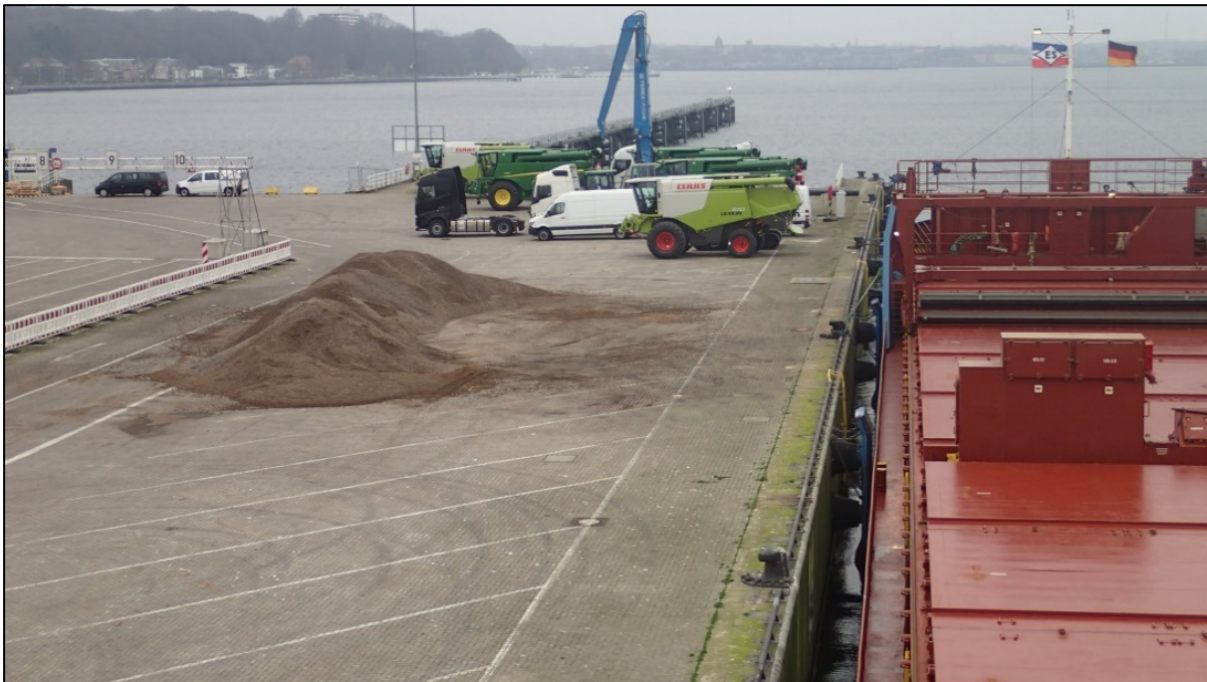
Abbildung 5: abgelöschte Ladung

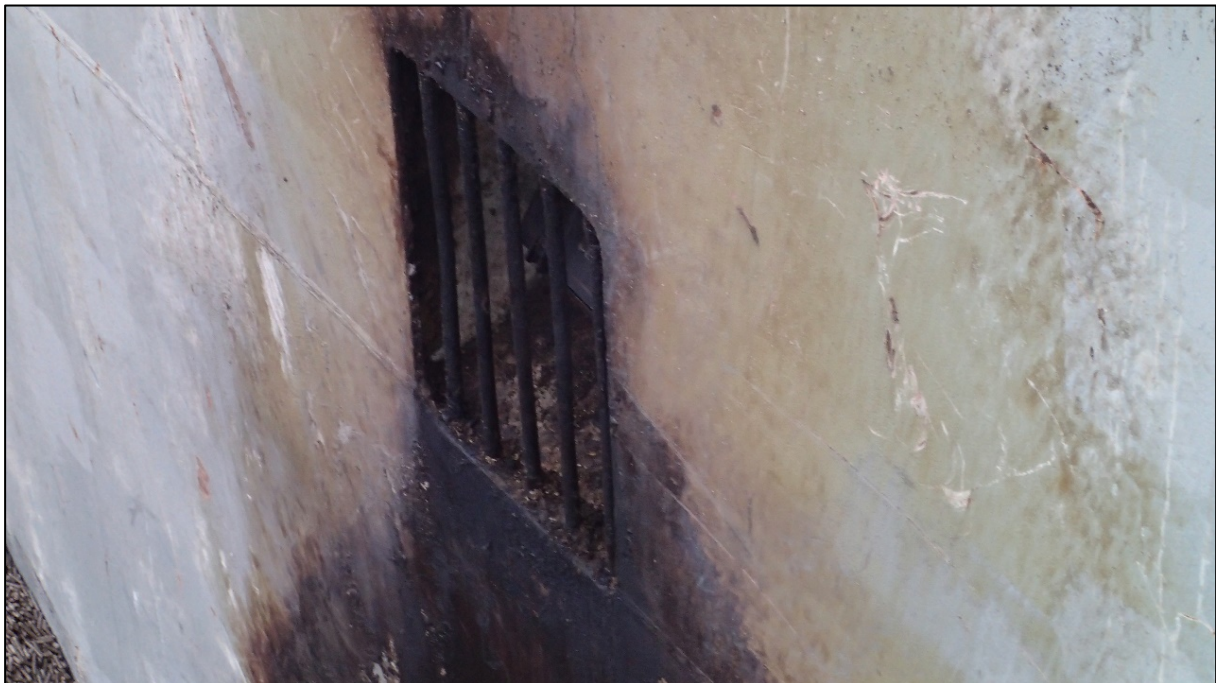
Auffällig bei der Betrachtung der Schwere der Schäden ist, dass es an der Vorkante der Ladeluke 1 Bereiche gibt, die stärker durch die Einwirkung des Brandes beeinflusst worden sind, und angrenzende Areale, die offensichtlich weniger oder auch gar nicht betroffen sind. Nachfolgende Abbildungen dokumentieren zuvor genannte Fakten:

Abbildung 6: Brandschäden an der steuerbordseitigen Vorkante von Laderaum 1
Hier Brandschäden unterhalb und am Schutzgitter der steuerbordseitigen Lukenbeleuchtung.

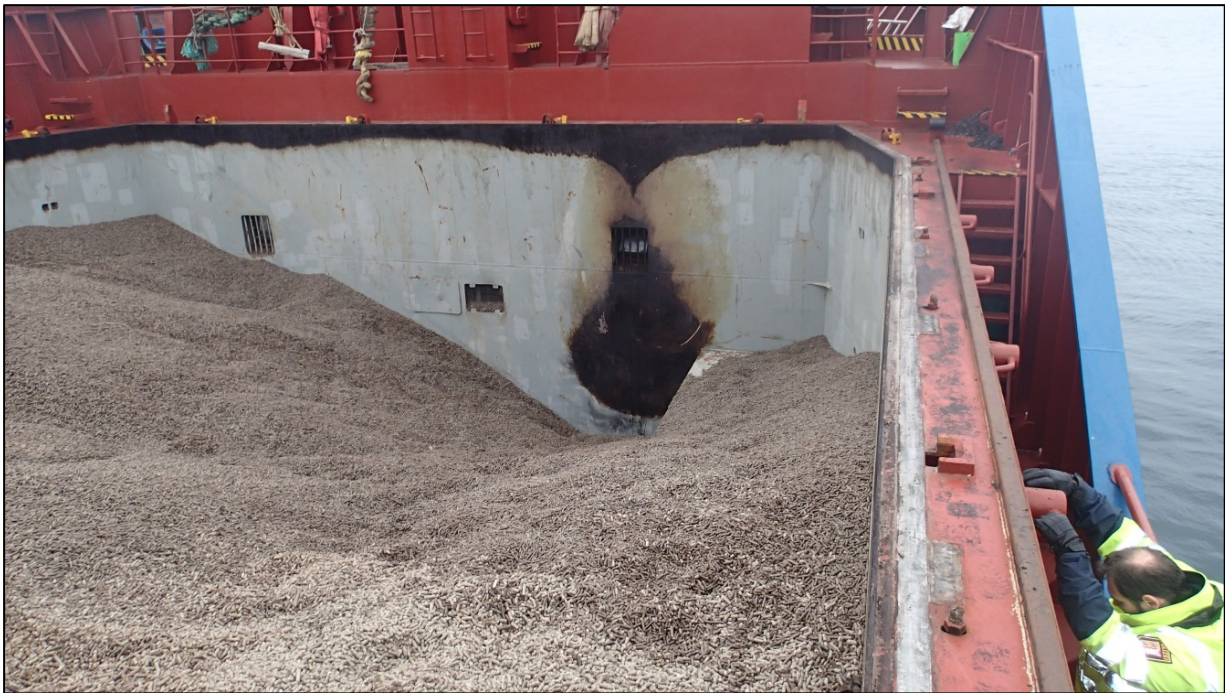
Abbildung 7: Verrußter Bereich oberhalb der Ladung und Hotspot am Wing Tank

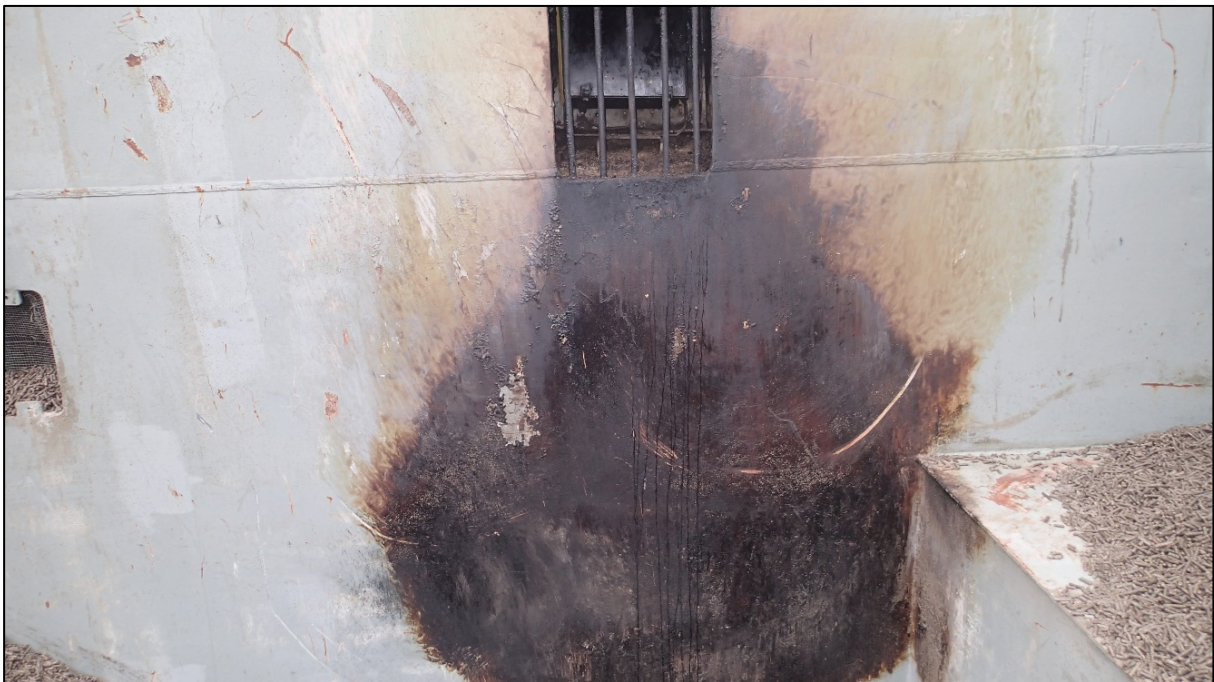
Abbildung 8: Schwelbrandbereich bis 2 m unterhalb des Laderaumstrahlers

Nennenswert ist, dass sich der Schwelbrand auf einen relativ kleinen Teil der Ladung beschränkte. Demnach könnten sich die Bedingungen bis zur Entzündung über einen längeren Zeitraum entwickelt haben. Es scheint aber, dass der eigentliche Schwelbrand erst im Entstehen war, als die Erhöhung der Temperatur bzw. die Rauchentwicklung festgestellt wurde. So entsprechen die detektierten 50 °C an der Ladeluke der Selbsterwärmungstemperatur organischer Materialien. Die angenommene Selbstentzündung und der dadurch resultierende Schwelbrand weist

bei Zuckerrübenschnitzel eine Temperatur von 250 - 270 °C auf. Diese Temperaturen korrelieren auch mit den Schadensbildern an den Laderaumwänden.

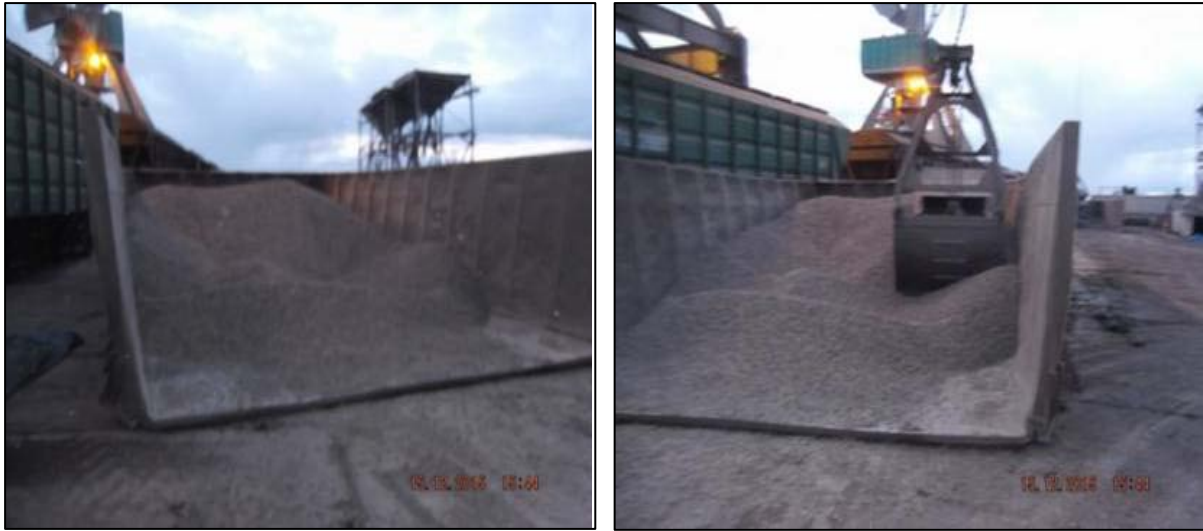
Ein weiterer Faktor, der die Annahme der Selbstentzündung untermauert, ist der Feuchtigkeitsgehalt der Ladung. Laut Ladungspapiere bzw. der Form for Cargo Information for Solid Bulk Cargoes, wies die Ladung einen Feuchtigkeitsgehalt von 11,3 % auf. Die Maximalgrenze für Feuchtigkeit ist für diese Ladung mit 12 % angegeben worden. Diese Bescheinigung ist auf den 14.12. 2015 datiert gewesen. Es wurden keine weiteren Beprobungen der Ladung, insbesondere der Ladung aus den offenen Mulden nach Regenende, vorgenommen. Ein höherer Feuchtigkeitseintrag in Teile der Ladung ist jedoch als wahrscheinlich anzunehmen.

Abbildung 10: Aufnahmen der Ladung vom 15. Dezember 2015 / 15:44 Uhr LT

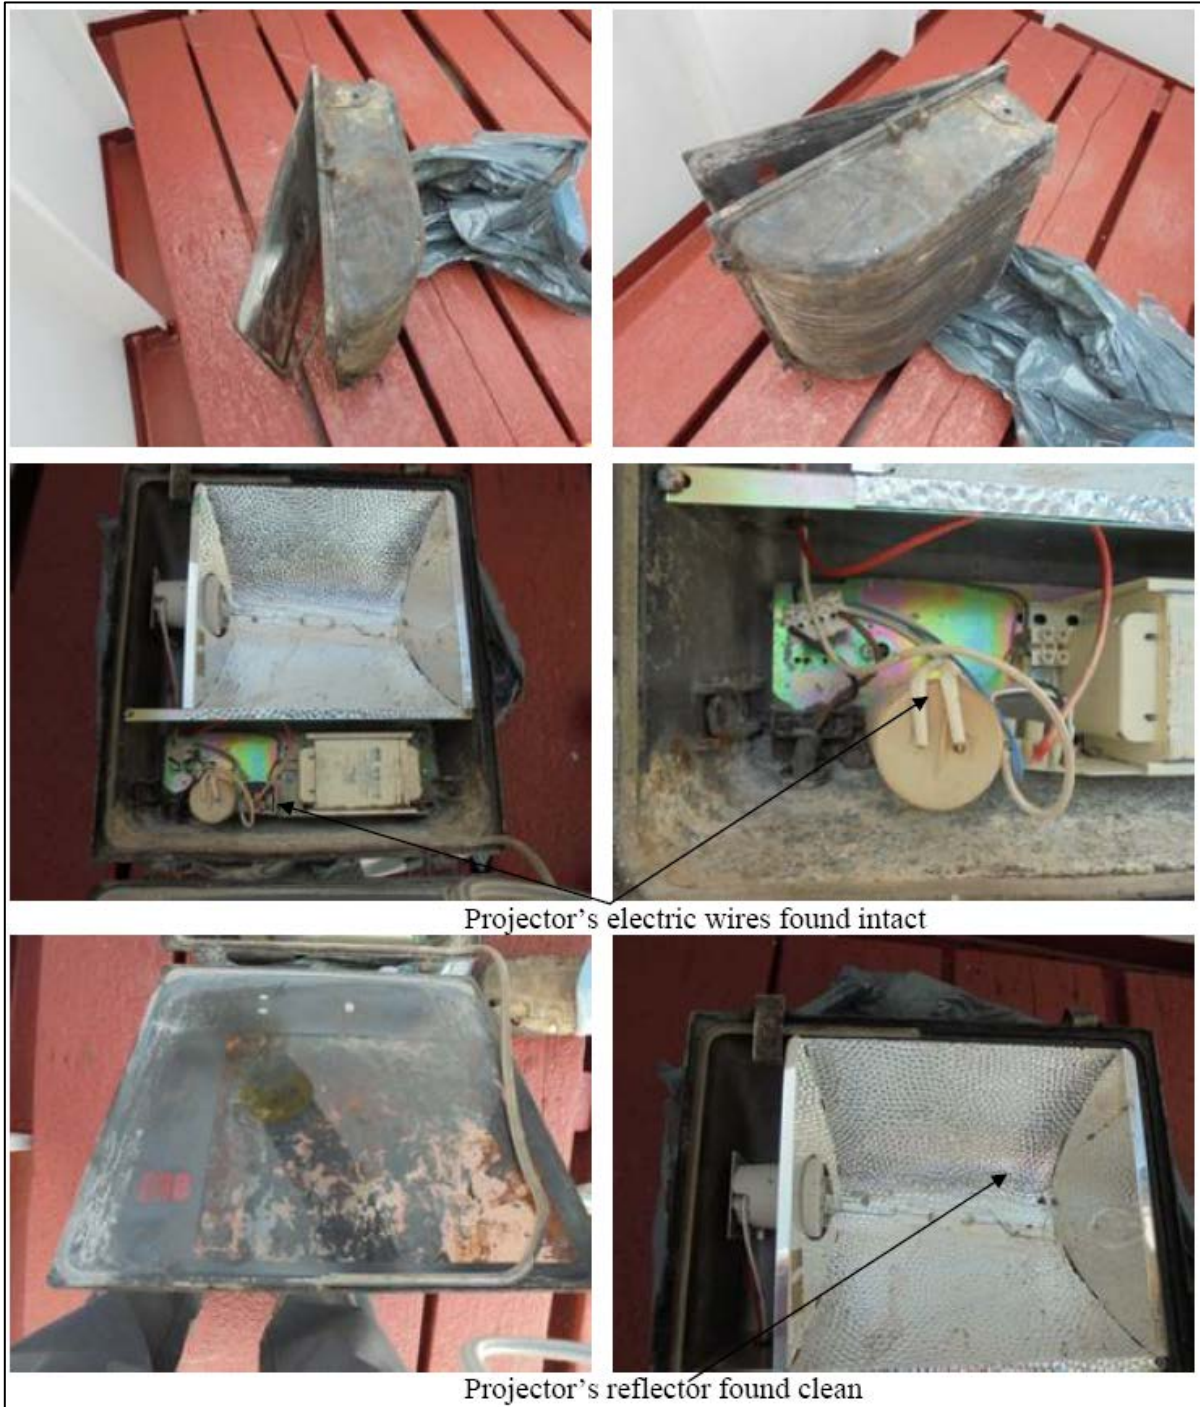
Der Strahler der sich oberhalb des Hot Spots an der vorderen Steuerbordseite des Laderaums 1 befand, und als mögliche Brandursache in Frage kommen könnte, wurde eingehend untersucht. Obwohl sich dieser im Bereich der höchsten thermischen Belastung befand, war der Strahler noch voll funktionsfähig. Es gab weder Beschädigungen am Reflektor, der Verglasung noch an den Kabeln. Das Strahlerpaar ließ sich an- und ausschalten. Daher ist ein defekter Laderaumstrahler als Brandauslöser definitiv auszuschließen.

Abbildung 13: Strahler der Steuerbordseite

Die Annahme, dass der steuerbordseitige Laderaumstrahler als direkte Zündquelle den Brand ausgelöst hat, konnte von der BSU nach Abschluss der Untersuchungen ausgeschlossen werden. Ein Defekt des Strahlers und der darin verbauten Lampe lag eindeutig nicht vor.

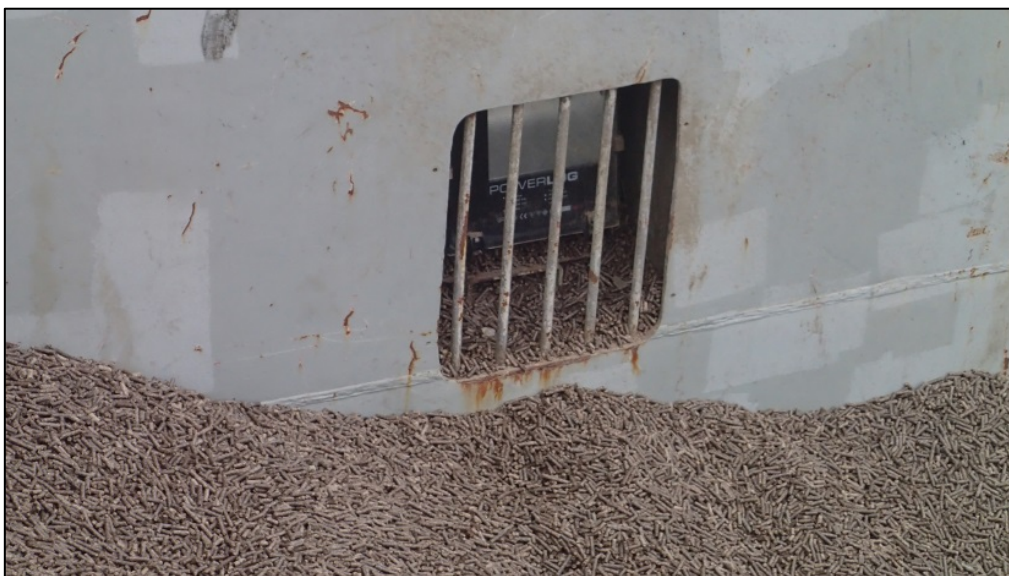
Wie schon zuvor erwähnt, lassen sich immer nur zwei Strahlerpaare gleichzeitig ein- oder ausschalten. Betrachtet man aber das gesamte Schadensbild, liegt der Ort der Brandentstehung im Bereich auf der Steuerbordseite unterhalb des vorderen Strahlers. Das dieser Strahler eine indirekte Zündquelle darstellt ist eine weitere Vermutung. Die installierten Halogenstrahler vom Typ Powerplug, mit einer Leistung von 400 W, erreichen laut dem von der BSU in Auftrag gegebene Gutachten, im Betrieb eine Oberflächentemperatur von 400-500°C. Dies entspricht auch der Zündtemperatur der Ladung. Laut Aussage der Besatzung, waren die Strahler jedoch nicht in Betrieb. Ob diese während des gesamten Ladevorganges ausgeschaltet waren oder erst kurz vor Erreichen der entsprechenden Ladungshöhe, konnte im Nachgang nicht mehr eindeutig geklärt werden.

Abbildung 14: Laderaumstrahler backbord

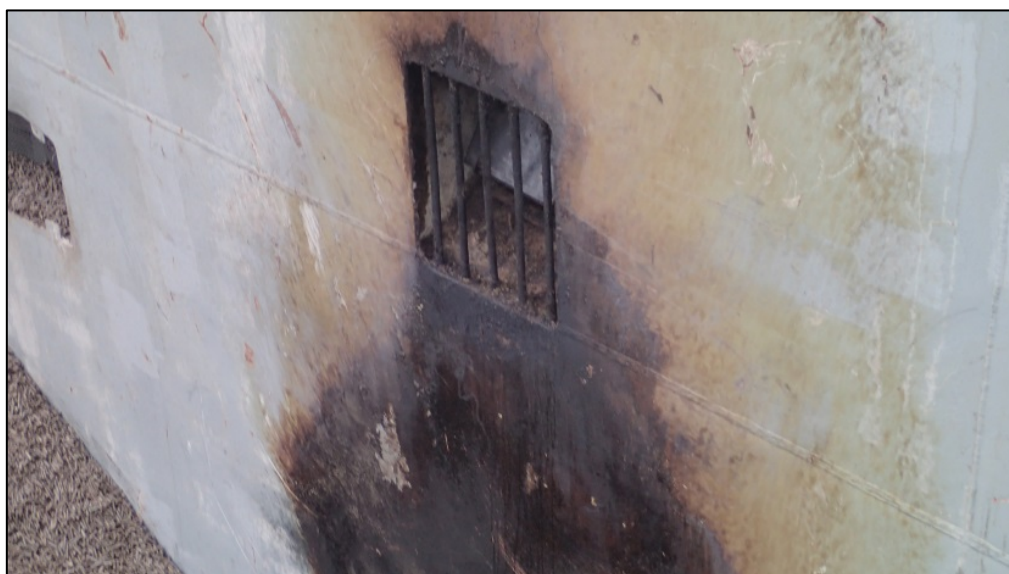
Abbildung 15: Laderaumstrahler steuerbord

Dass der Laderaumstrahler den Brand durch Abwärme ausgelöst haben könnte, bleibt als Annahme im Raum stehen. Es konnte nicht in Erfahrung gebracht werden ob die Strahler während der Verladung eingeschaltet waren und wenn ja, zu welchem Zeitpunkt man diese ausgeschaltet hat. Die vom BSU Gutachter erläuterte Möglichkeit, dass die Ladung durch die Schutzgitter in die Strahlernischen hineingerutscht ist und dort eine thermische Kapselung herbeigeführt hat, lässt die Frage aufwerfen, warum es dann nicht auch zu einem Hot Spot um den backbordseitigen Strahler gekommen ist. Schließlich können die beiden Strahler nur gemeinsam an- oder ausgeschaltet werden.
