## **Untersuchungsbericht 52/18**

### **Schwerer Seeunfall**

**Kontakt des Containerschiffes AKACIA  
mit einem Schleusentor des Nord-Ostsee-Kanals in  
Kiel-Holtenau am 19.02.2018**

18.12.2019

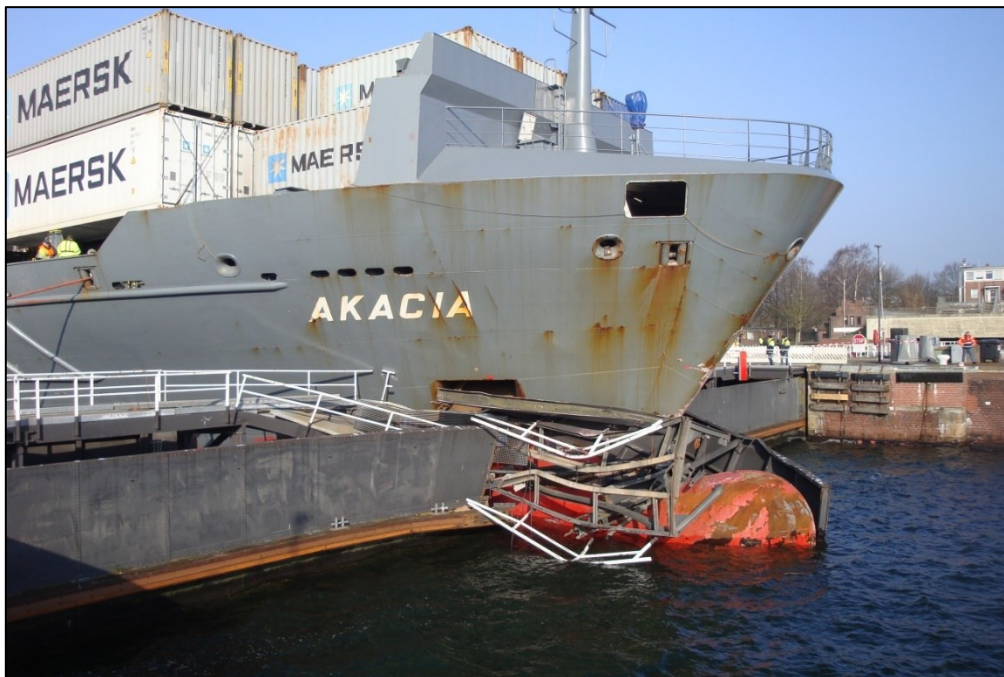
Kurz vor dem Kontakt mit dem Schleusentor, um 23:53:56 Uhr, orderte der Kapitän mit „Emergency stop. Emergency stop engine!“ den Notstopp der Hauptmaschine an. Der Aufprall auf das seeseitige Tor der Neuen Südschleuse erfolgte mit 8,1 kn am 19.02.2018 um 23:54:02 Uhr. Die AKACIA fuhr dabei mehrere Meter durch das Tor hindurch und beschädigte es schwer. Auch am Schiff entstand ein erheblicher Schaden im Bugbereich. Durch die Kollision wurde keine Person getötet oder verletzt. Es kam zu keiner Verunreinigung des Gewässers.

Abbildung 4: Die AKACIA und das durchbrochene Schleusentor

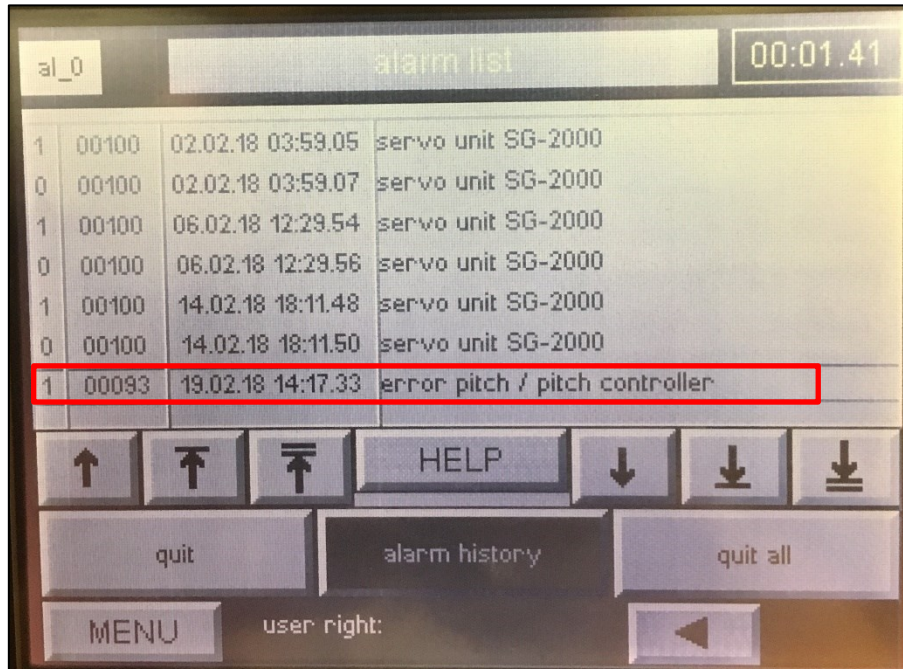
Abbildung 31: Erster Alarm im Zusammenhang mit dem Unfall  
 Auszug aus dem Alarmlog der Central Unit der Verstellpropelleranlage

Der erste mit der späteren Anfahrung der Schleuse in Zusammenhang stehende Alarm der Maschinenanlage erfolgte, wie bereits dargestellt, am 01.02.2018 um 08:24 Uhr (siehe Abbildung 31). Er wurde im Ausdruck mit „Remot. Contr. Fail. CPP ON“ bezeichnet. Nach korrigierter Zeit trat der Fehler am 19.02.2019 um 23:50 Uhr Bordzeit auf.

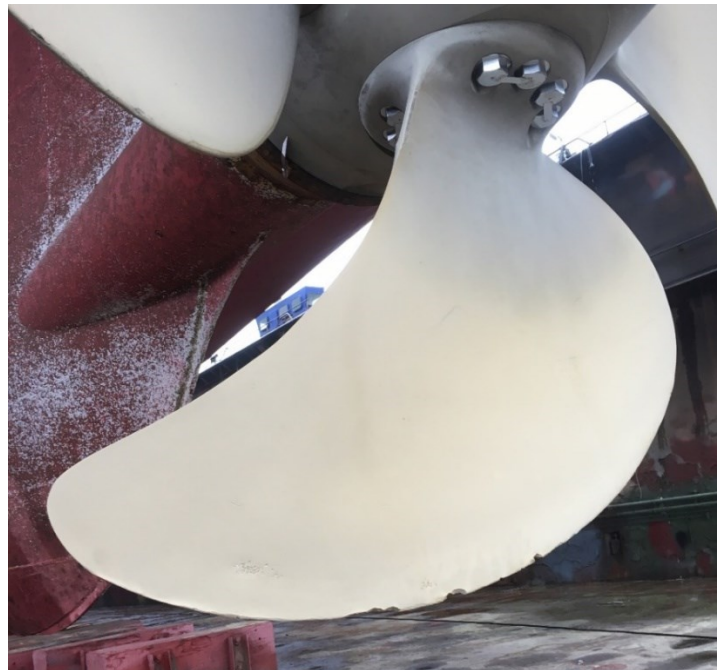
Am 12.03.2018, die AKACIA war inzwischen nach Hamburg verholt und in einem Schwimmdock der Norderwerft trocken gestellt worden, wurde das Schiff besichtigt. Während der Besichtigung des Rumpfes und des Propellers im Dock fielen Beschädigungen an den Propellerflügeln auf.

Abbildung 36: Beschädigungen an einem der Propellerflügel

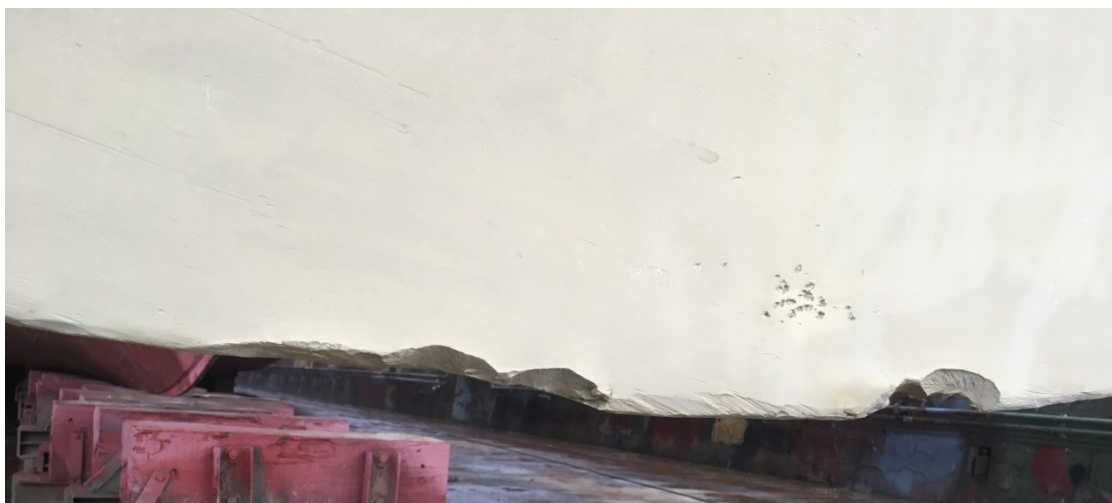
Abbildung 37: Nahansicht der Beschädigungen

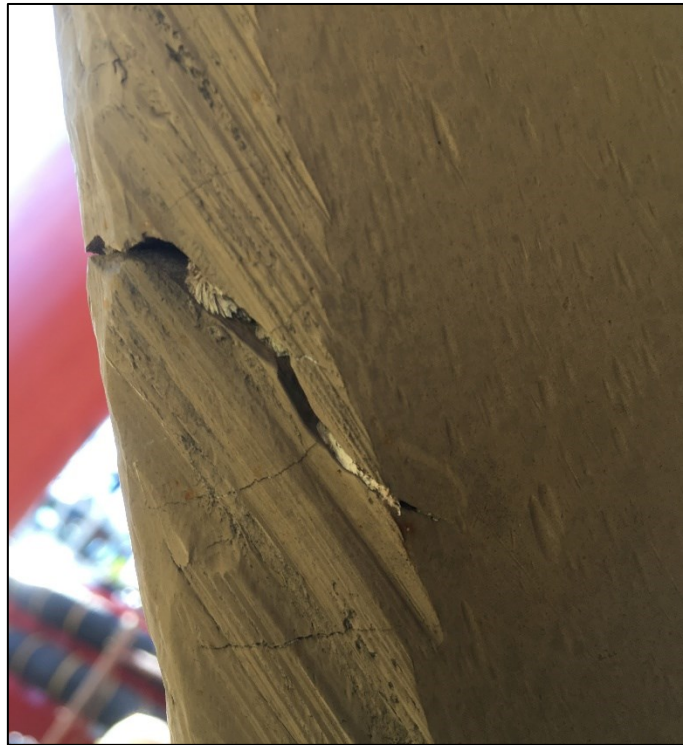
Die Beschädigungen an den Propellerflügeln wurden am 19.03.2018 nochmals untersucht. Dabei wurden Reste von Tauwerk in Einrissen an einem der zugänglichen Propellerflügel gefunden.

Abbildung 38: Einriss an einem der Propellerflügel  
Im Einriss wurden Reste von Tauwerk gefunden.

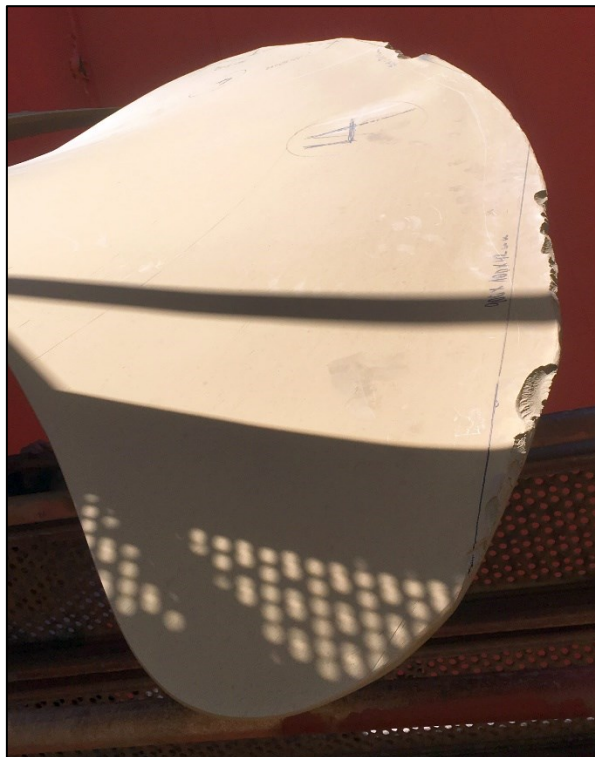
Abbildung 39: Weitere Beschädigungen an einem anderen Flügel

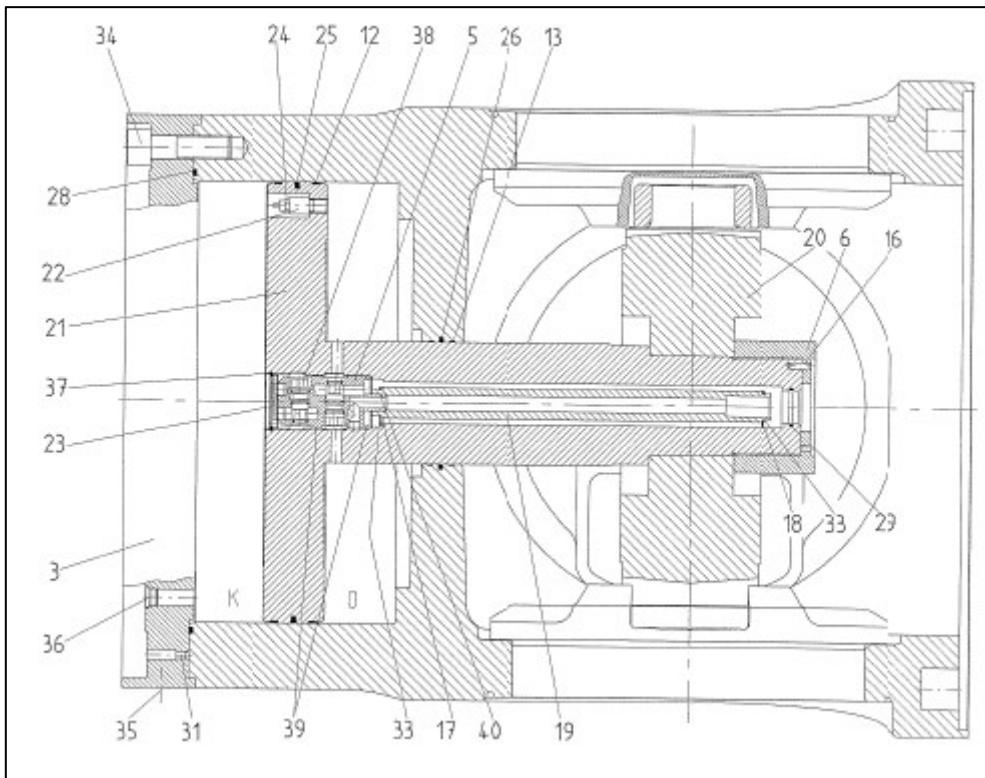
Abbildung 40: Propellernabe

Am späten Nachmittag des 21.03.2018 war durch Mitarbeiter des Herstellers SCHOTTEL die Propellernabe so weit geöffnet worden, dass die Ventilaufnahme (Abbildung 40: Nr. 5) aus der Nabe gezogen werden konnte. Dabei wurde festgestellt, dass der in Fahrtrichtung vordere O-Ring (Abbildung 40: Nr. 39) gerissen war. Außerdem wurde konstatiert, dass ein Abstützblech (Abbildung 40: Nr. 17) und ein Sicherungsring (Abbildung 40: Nr. 33) sich nicht an ihrem Platz befanden.

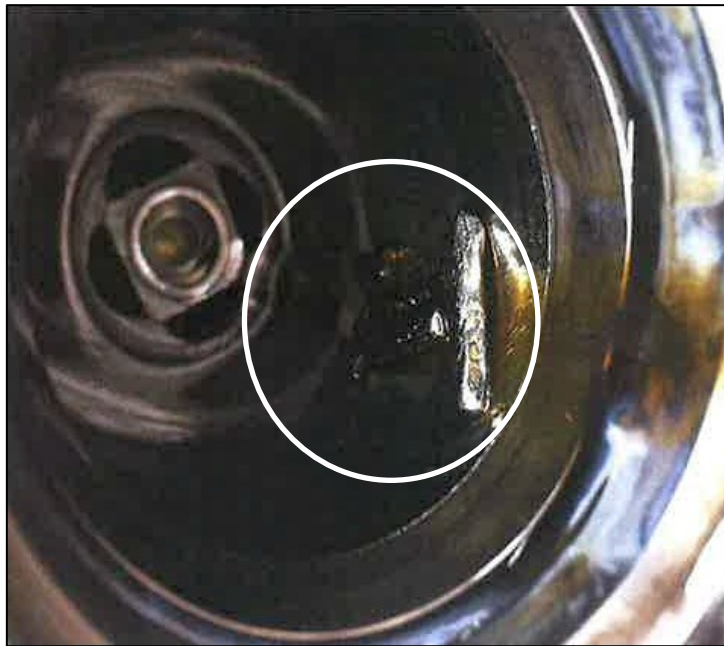
Abbildung 41: Fundort der in Abbildung 42 dargestellten Bruchstücke<sup>32</sup>

Hier Teile des Abstützbleches im Bereich des Anschlusses der Hydraulikölleitungen.

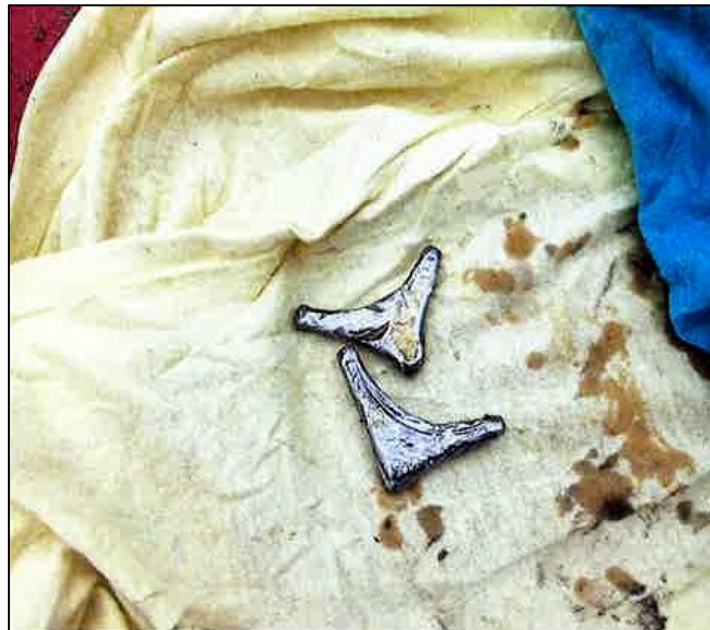
Während der weiteren Demontage der Verstellpropelleranlage in der Werft wurden durch den Service-Techniker Bruchstücke des Abstützbleches im System gefunden.

Abbildung 42: Aufgefundene Bruchstücke des Abstützbleches<sup>33</sup>

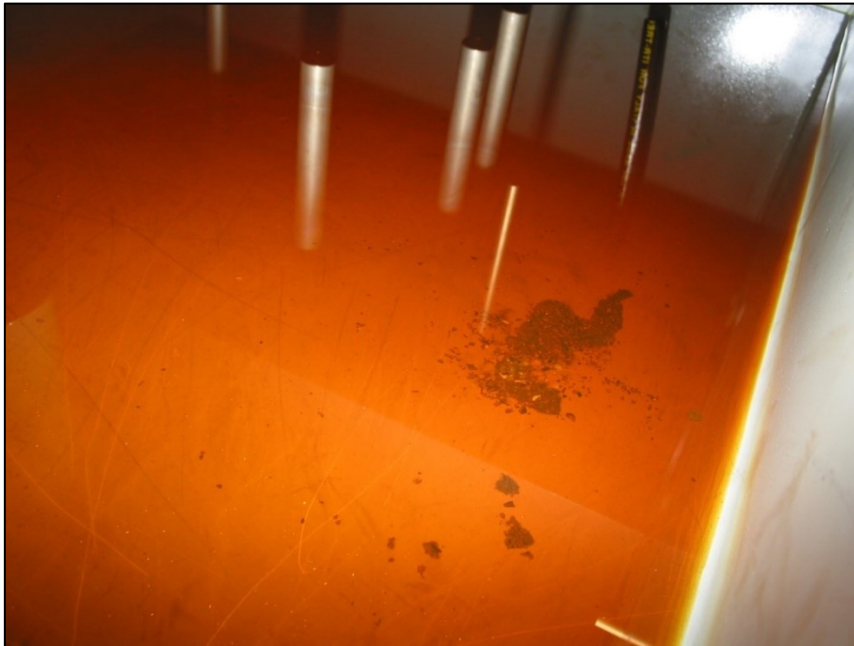
Im Zusammenhang mit dem Auffinden der Bruchstücke wurde der Boden des Hydrauliktanks mit einem Magneten abgesucht. Hier wurde metallischer Abrieb entdeckt.

Partikel gut sichtbar. Neben Metallpartikeln waren auch Kunststoffteilchen vorhanden (Abbildungen 43 und 44).

Abbildung 43: Ablagerungen im Tank des Hydraulikaggregates

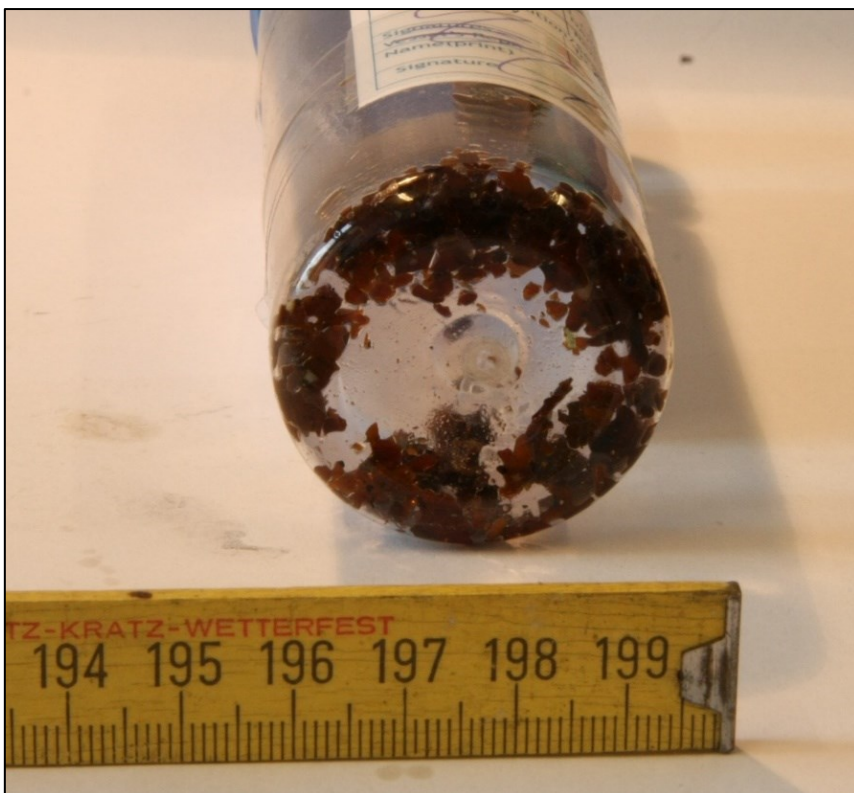
Abbildung 44: Probe der im Tank festgestellten Partikel

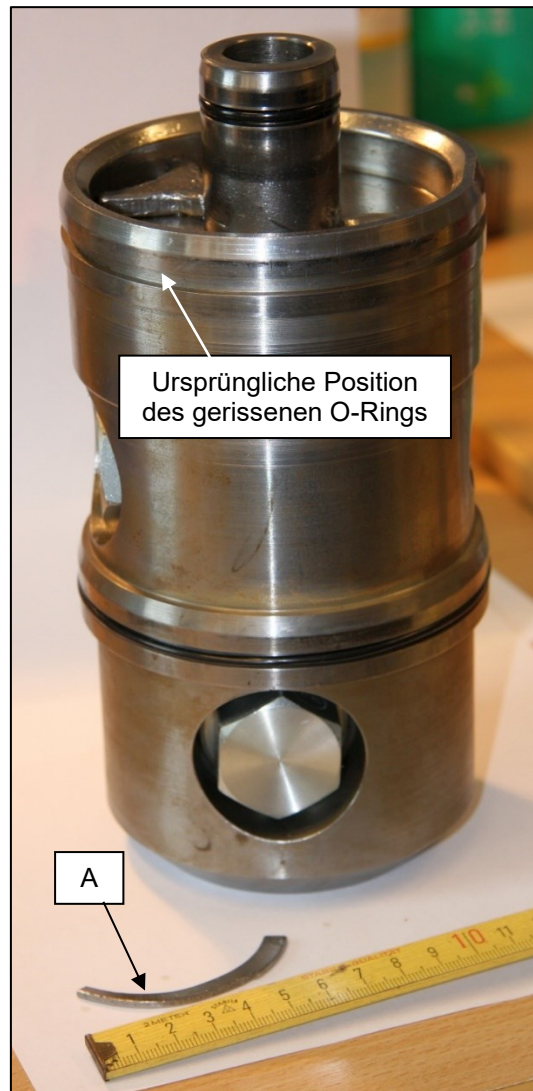
Zu 1.: Es konnte festgestellt werden, dass sich ein metallener Fremdkörper in der Ventilaufnahme verfangen hatte und dass sich am vorderen Rand des Körpers der Ventilaufnahme eine Beschädigung in Form einer Eindellung befand. Der Fremdkörper wurde entnommen.

Abbildung 45: Ventilaufnahme und entfernter Fremdkörper (A)<sup>34</sup>

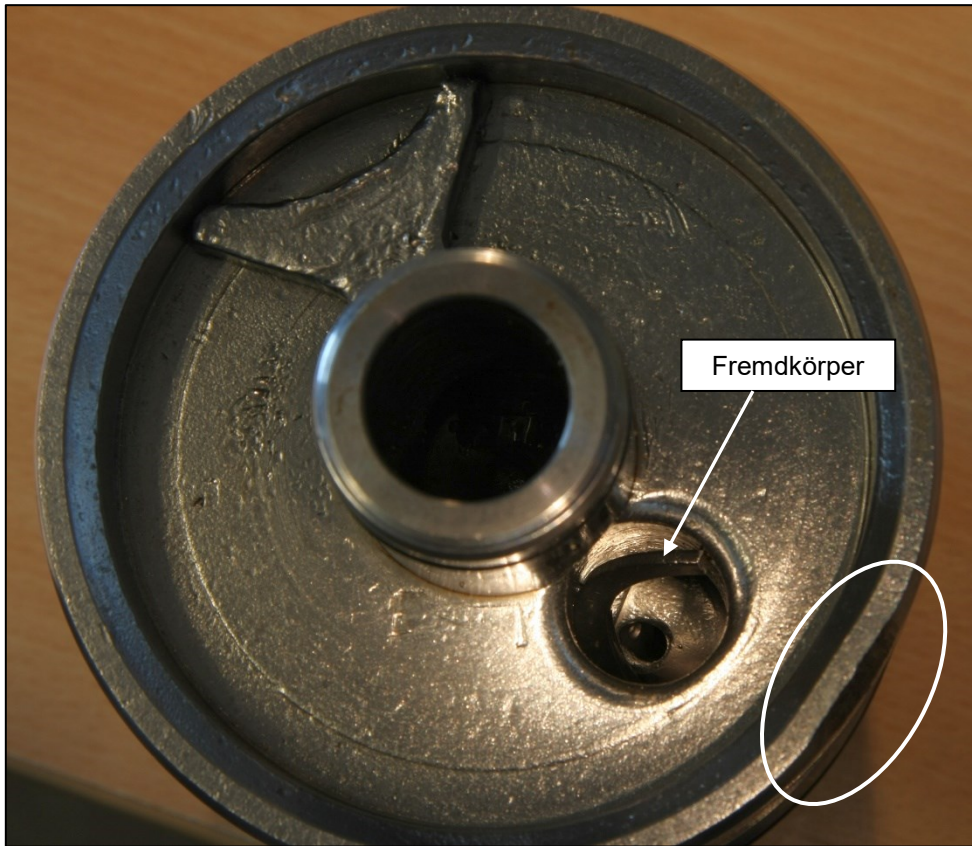
Abbildung 46: Ventilaufnahme des Hydraulikzylinders in der Propellernabe  
Hier Draufsicht mit Fremdkörper vor der Entnahme und die Beschädigung in Form einer Eindellung.

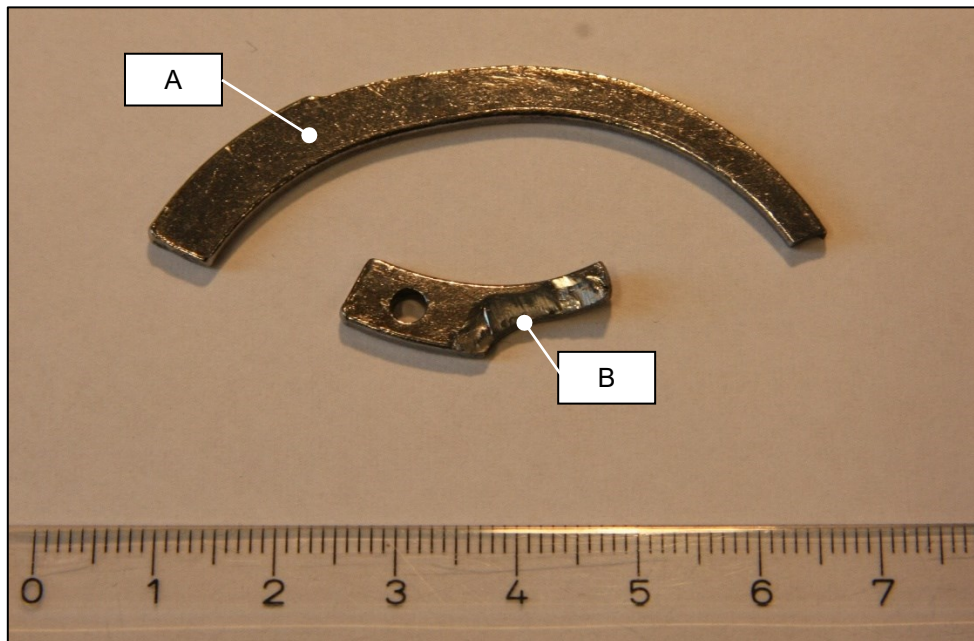
Abbildung 47: Entfernte Fremdkörper  
A: Fremdkörper aus der Ventilaufnahme, B: Fremdkörper aus dem Rückschlagventil

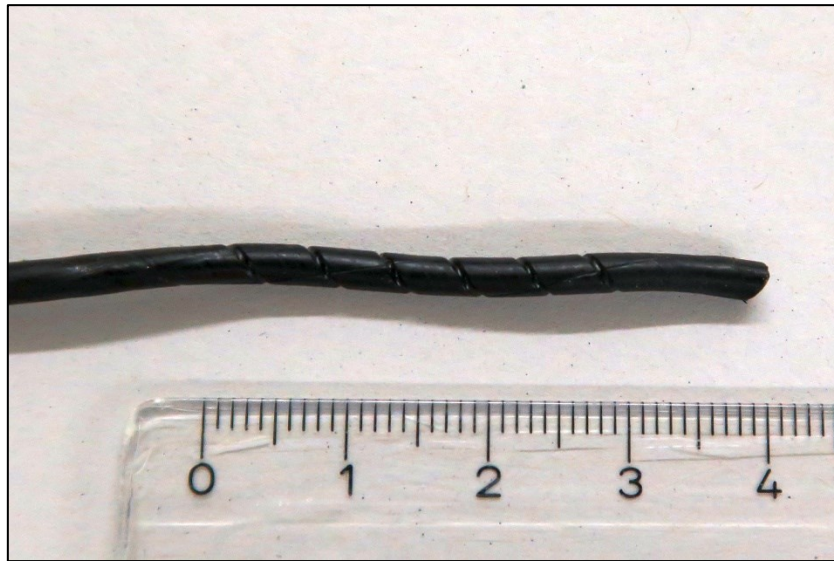
Zu 2.: Der gerissene O-Ring wies zusätzliche Einkerbungen auf.

Abbildung 48: gerissener O-Ring mit Einkerbungen

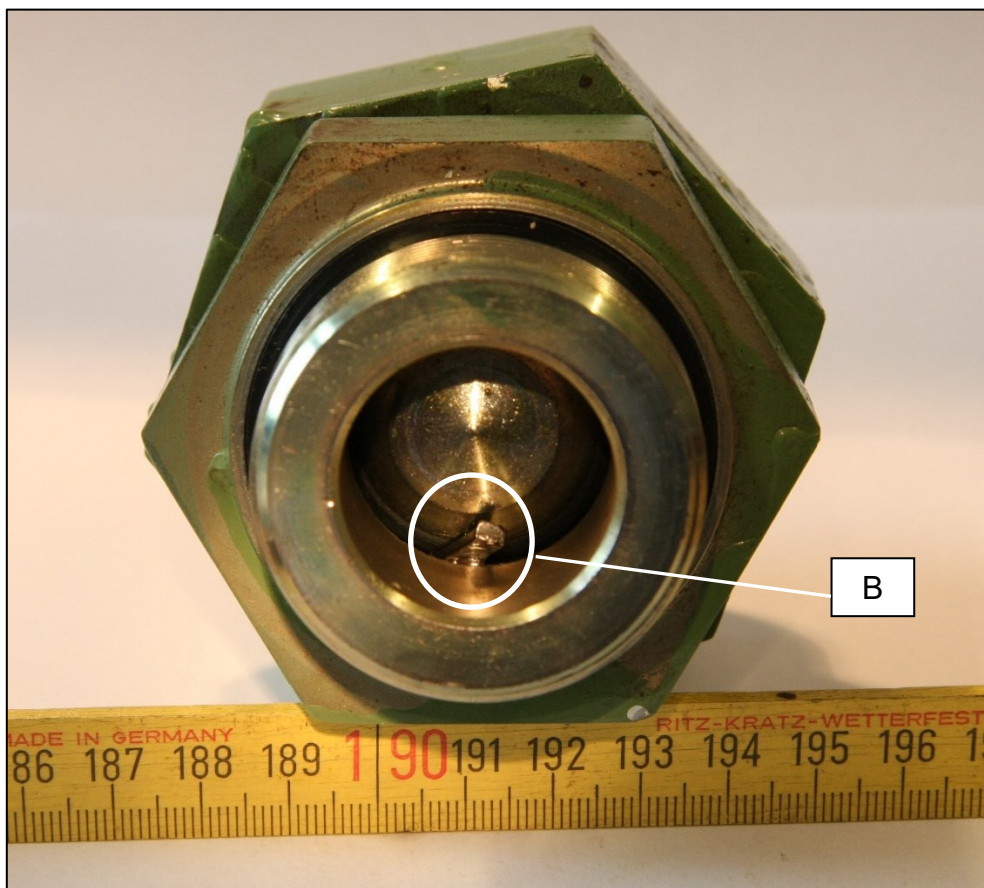
Abbildung 49: Rückschlagventil mit Fremdkörper (B)<sup>35</sup>

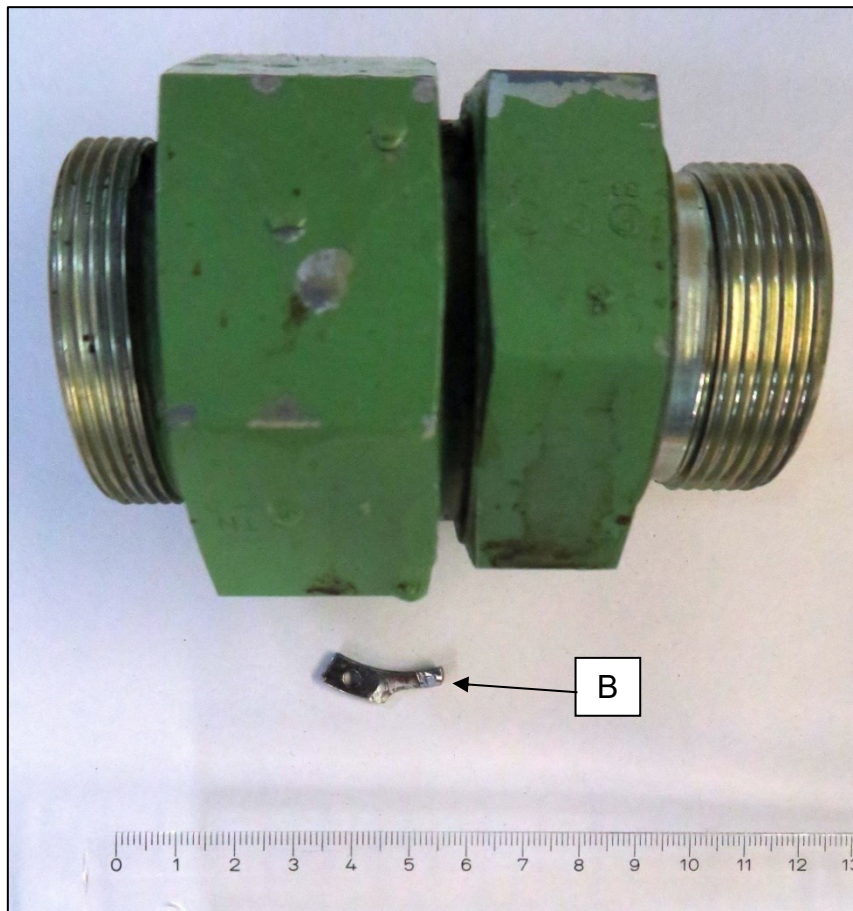
Abbildung 50: Rückschlagventil und entfernter Fremdkörper

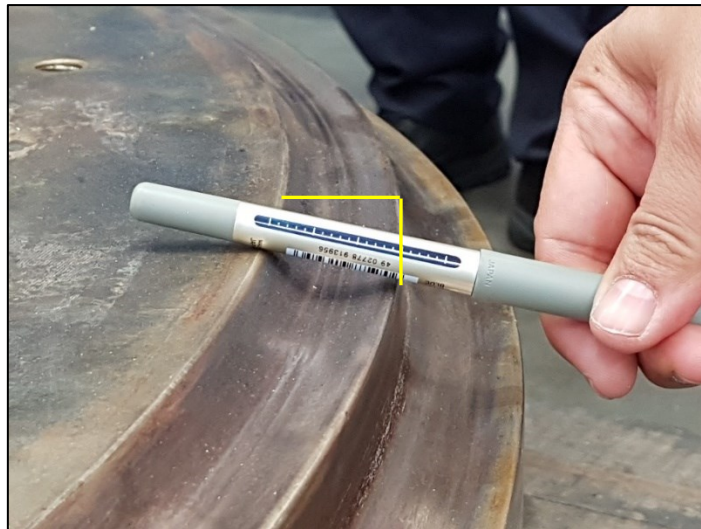
Die zerlegte Verstellpropelleranlage konnte am 12.04.2018 durch die ermittelnden Polizeibeamten und die BSU in Wismar in einer der Werkhallen des Herstellers besichtigt werden. Dabei wurden weitere Schäden an der Anlage vorgestellt. So gab es einen massiven Materialabtrag am Abdeckflansch<sup>36</sup>, der möglicherweise nicht mit der Ursache des Schadens innerhalb der Propellernabe in einem Zusammenhang steht. Die Untersucher gehen davon aus, dass der Trossenschutz dort geschliffen hatte.

Abbildung 52: Materialabtrag am Abdeckflansch  
Ursprünglicher Zustand des Bauteils in Gelb markiert.

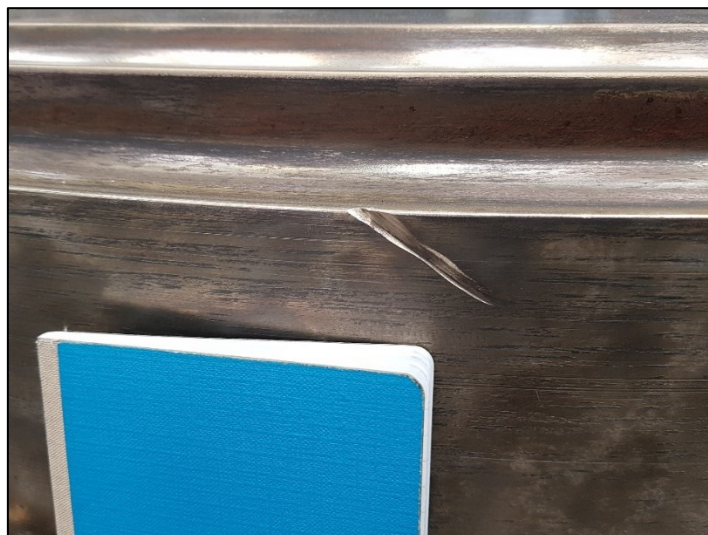
Abbildung 53: Einkerbung am Lagerteller

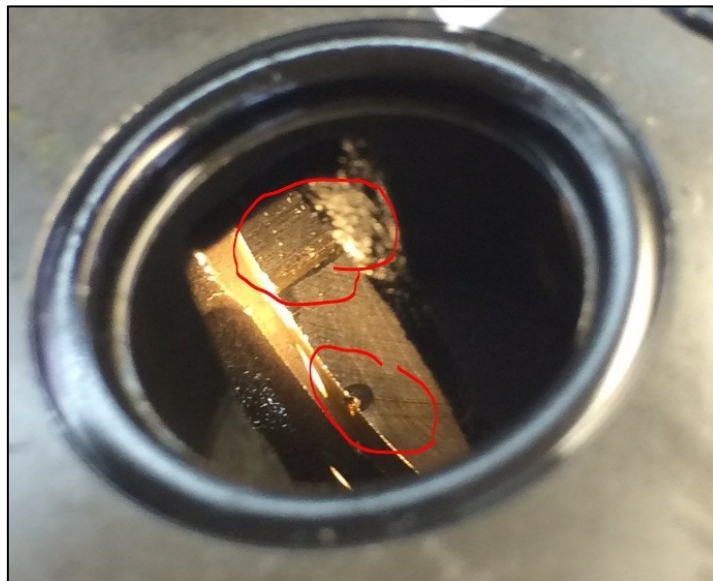
Im Rahmen der Begutachtung wurde dort festgestellt, dass der Kolben im Gehäuse geklemmt hatte. Durch einen nicht mehr im Ventil befindlichen Fremdkörper war am Kolben die Steuerkante der Verbindung von A nach T beschädigt worden. Es waren Riefen auf der Steuerkante entstanden. Der verklemmte Fremdkörper führte zum Ausfall, da der Kolben nicht mehr steuerbar war.

Abbildung 54: Beschädigungen an der Steuerkante des Kolbens<sup>37</sup>

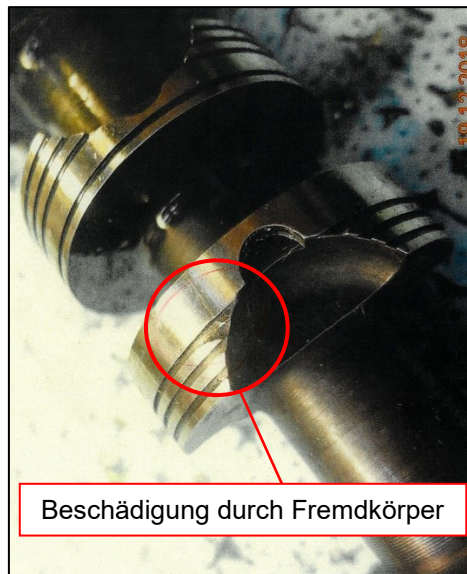
Abbildung 55: Beschädigung am Kolben des Proportionalventils<sup>38</sup>

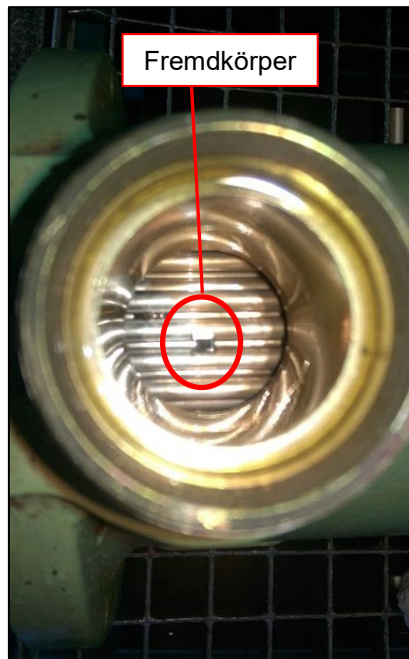
Abbildung 56: Blick in den Rohrbündelkühler<sup>39</sup>

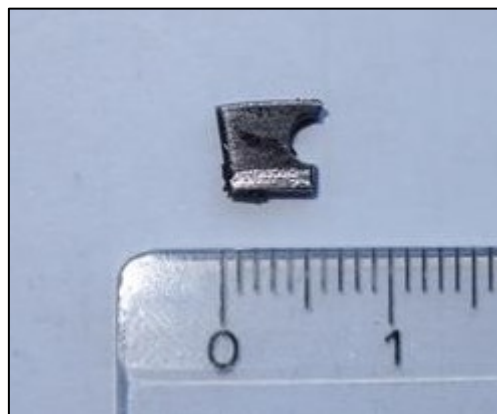
Abbildung 57: Festgestellter Fremdkörper<sup>40</sup>
