## **Untersuchungsbericht 71/17**

### **Sehr schwerer Seeunfall**

**Kollision des FMS JAN MARIA mit einem  
Fischerboot in der mauretanischen AWZ  
am 21. März 2017**

20. September 2019

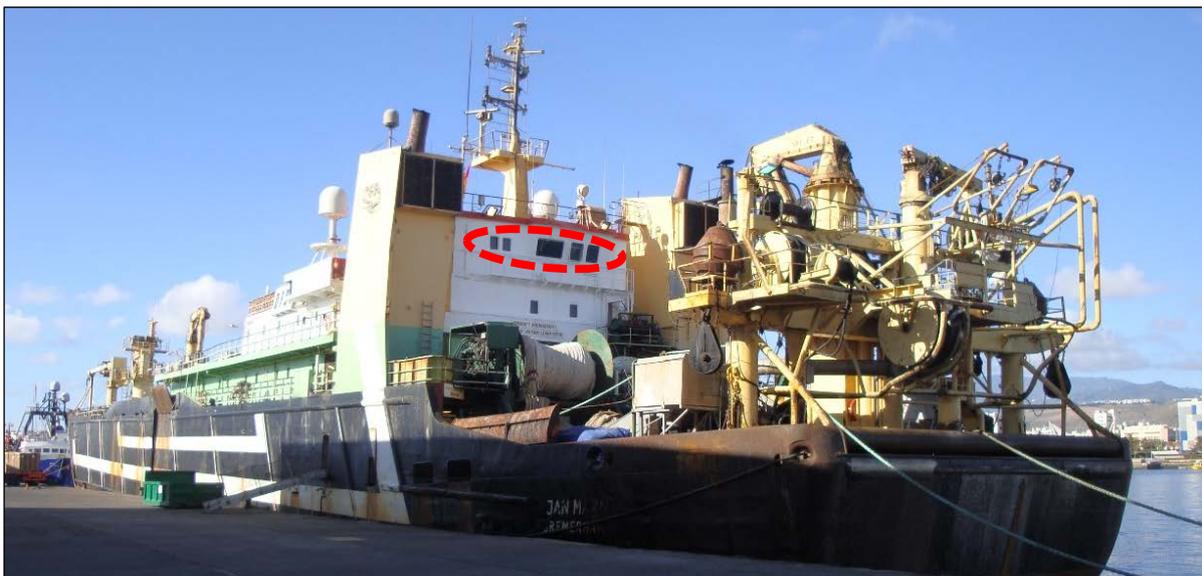
Wenige Minuten später hörte der Offizier aufgeregte, den englischen Begriff „canoe“<sup>4</sup> beinhaltende Schreie, die aus dem achteren Bereich der JAN MARIA, d. h. aus Richtung des hinter den Aufbauten befindlichen Fangdecks (vgl. **Abb. 4 f.**) kamen.

Abbildung 4: Blick auf den achteren Teil der JAN MARIA  
(rote Markierung = achtere Brückenfenster)

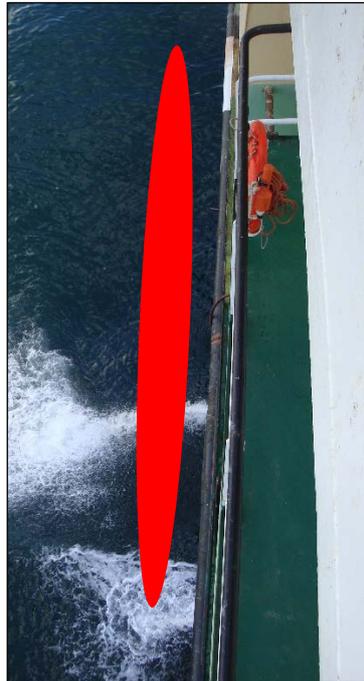
Abbildung 8: Blick von der Steuerbord-Nock in Richtung Fischerboot  
(Boot nicht maßstabsgetreu rot symbolisiert)

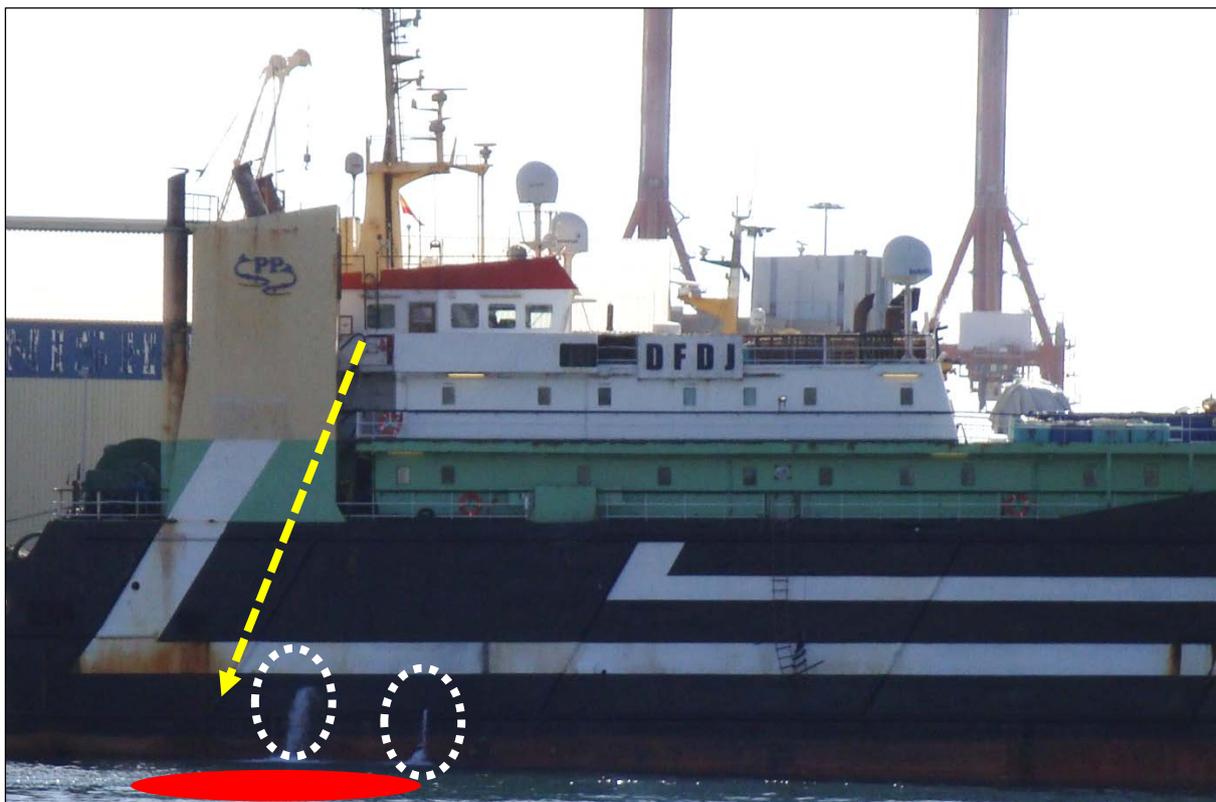
Abbildung 9: Steuerbordseite der JAN MARIA mit schematischer Darstellung der Kontaktposition des Fischerbootes; Blickrichtung von der Nock auf das Boot (gelber Pfeil); Kühlwasseraustrittsöffnungen (weiße Markierungen)

Oben in **Abbildung 9** ist erkennbar, dass sich direkt über dem Kontaktbereich der beiden Fahrzeuge zwei Kühlwasseraustrittsöffnungen im Rumpf der JAN MARIA befinden. Aus diesen Öffnungen ergoss sich, genauso wie zum Zeitpunkt der Fertigung der Fotos, auch zum Unfallzeitpunkt funktionsgemäß Kühlwasser aus dem Kühlwasserkreislauf der Klima- bzw. Kühlanlage des Schiffes. Mindestens ein mit den **Abbildungen 9 f.** identischer kräftiger Wasserstrahl strömte ungehindert direkt und kontinuierlich in das offene Fischerboot hinein.

Als verhängnisvoll und primär unfallursächlich erwies sich, dass das Fischerboot direkt unterhalb der beiden dem Austritt von Kühlwasser dienenden Öffnungen in der Außenhaut der JAN MARIA mit dem Fischereifahrzeug in Kontakt kam. Die im Verhältnis zur Größe des offenen Fischerbootes außerordentlich große Menge einströmenden Kühlwassers führte in kürzester Zeit zur Überflutung und zum Sinken des Bootes. Die Temperatur des Wassers lag dabei unter 30° Celsius, stellte also isoliert betrachtet keinen unfallrelevanten Aspekt dar.

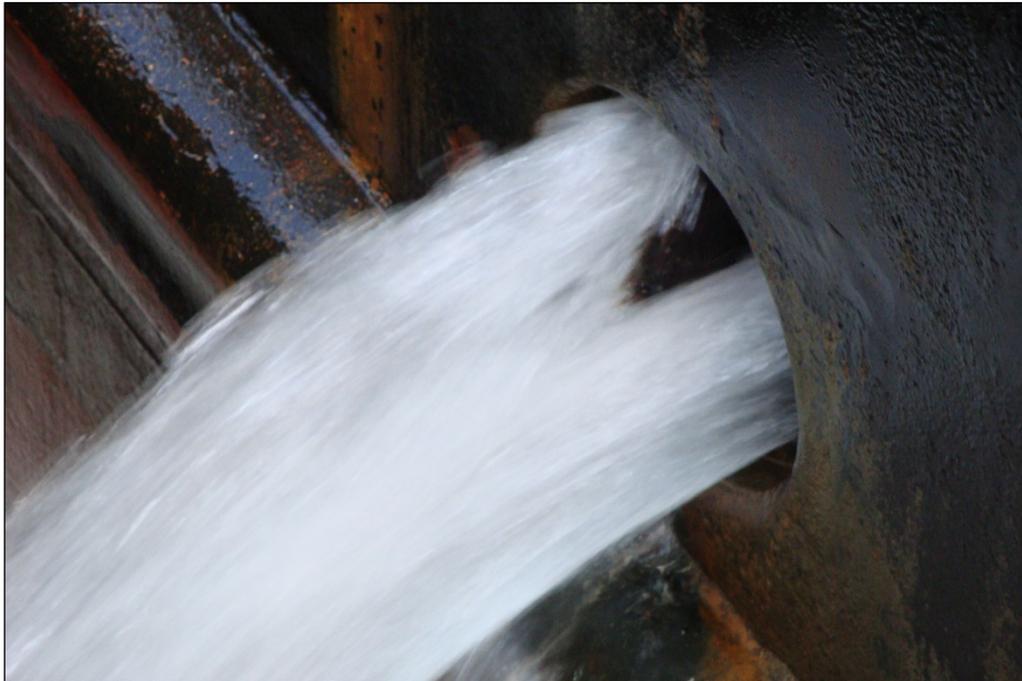
Abbildung 10: Austritt von Kühlwasser (Detailaufnahme)

Noch vor dem Eintreffen des Kapitäns auf der Brücke nahm der Wachoffizier telefonisch Kontakt zum wachhabenden Ingenieur im Maschinenraum auf und bat diesen darum, den verhängnisvollen Kühlwasseraustritt zu stoppen. Der Ingenieur teilte mit, dass eine sofortige Abschaltung aus technischen Gründen nicht möglich sei.

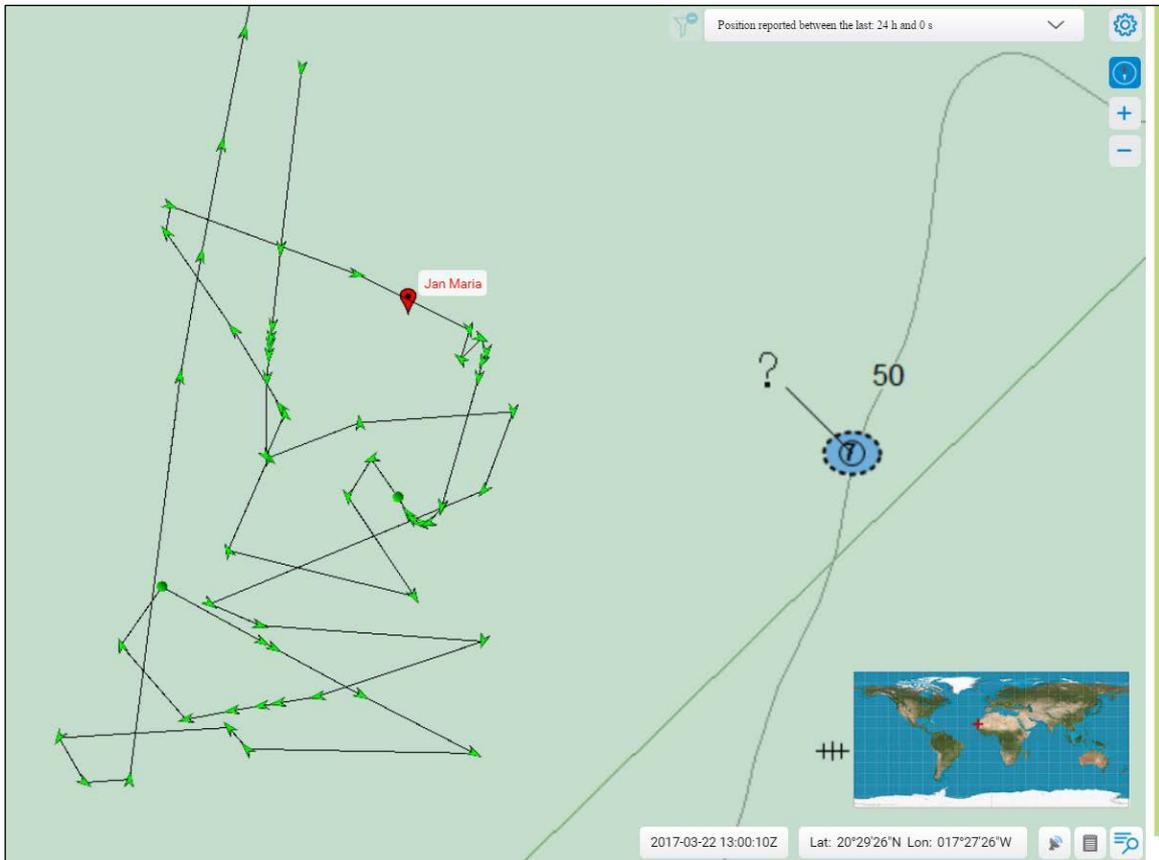
Die nachfolgende **Abbildung 13** und die Auswertung sämtlicher erfasster AIS-Daten verdeutlichen, dass die Schiffsführung der JAN MARIA nach dem Unfall durch häufig wechselnde Kurse alles unternommen hat, um das Unfallgebiet systematisch nach den vermissten Fischern abzusuchen.

Abbildung 13: SAT-AIS-Daten JAN MARIA 20./21. März 2017 (Unfall-/Suchbereich)

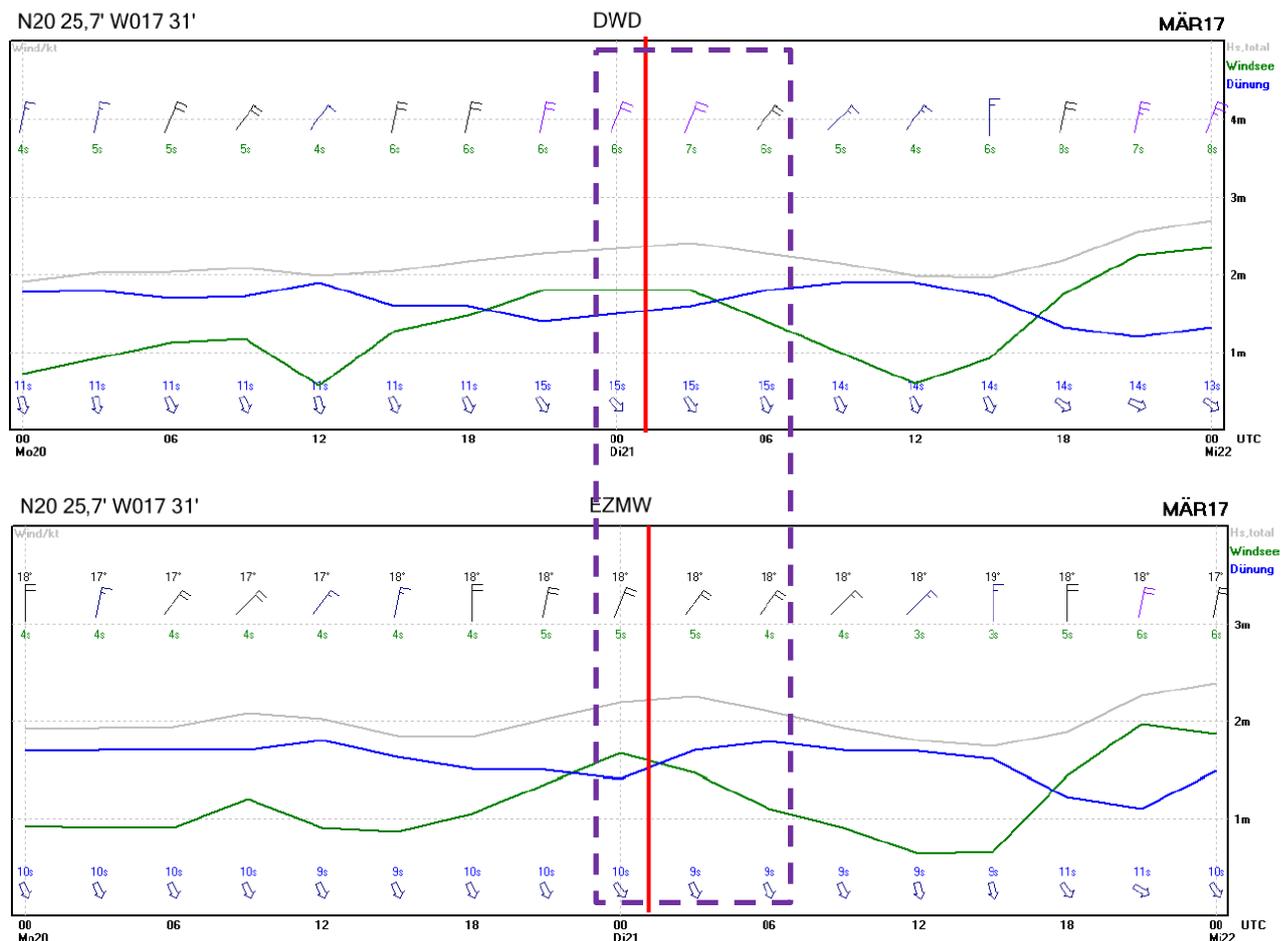
Im Hinblick auf die Beschreibung der Wind- und Seegangsverhältnisse griff der DWD auf sein eigenes Vorhersagemodell und zusätzlich auf das Vorhersagemodell des Europäischen Zentrums für Mittelfristige Wettervorhersage, Reading, England (EZMW) zurück. **Abbildung 14** zeigt die zeitliche Entwicklung von Wind und Seegang vom **20. bis 22. März 2017**, interpoliert auf die Unfallposition, aufgrund der Analysen und Vorhersagen von DWD und EZMW. Die grüne Kurve zeigt den Anteil der Windsee an der signifikanten Gesamtwellenhöhe (grau), blau kennzeichnet den Dünungsanteil, dessen Ausbreitungsrichtung und Periode jeweils am unteren Rand der Diagramme dargestellt ist. Demnach hat die signifikante Wellenhöhe zum Unfallzeitpunkt sehr wahrscheinlich weniger als 2,5 Meter betragen. Der Wind wehte aus Nordost mit Windstärke 5 (18 bis 21 Knoten).

Abbildung 14: Entwicklung von Wind und Seegang im Unfallgebiet  
(rote Linie = Unfallzeitpunkt)

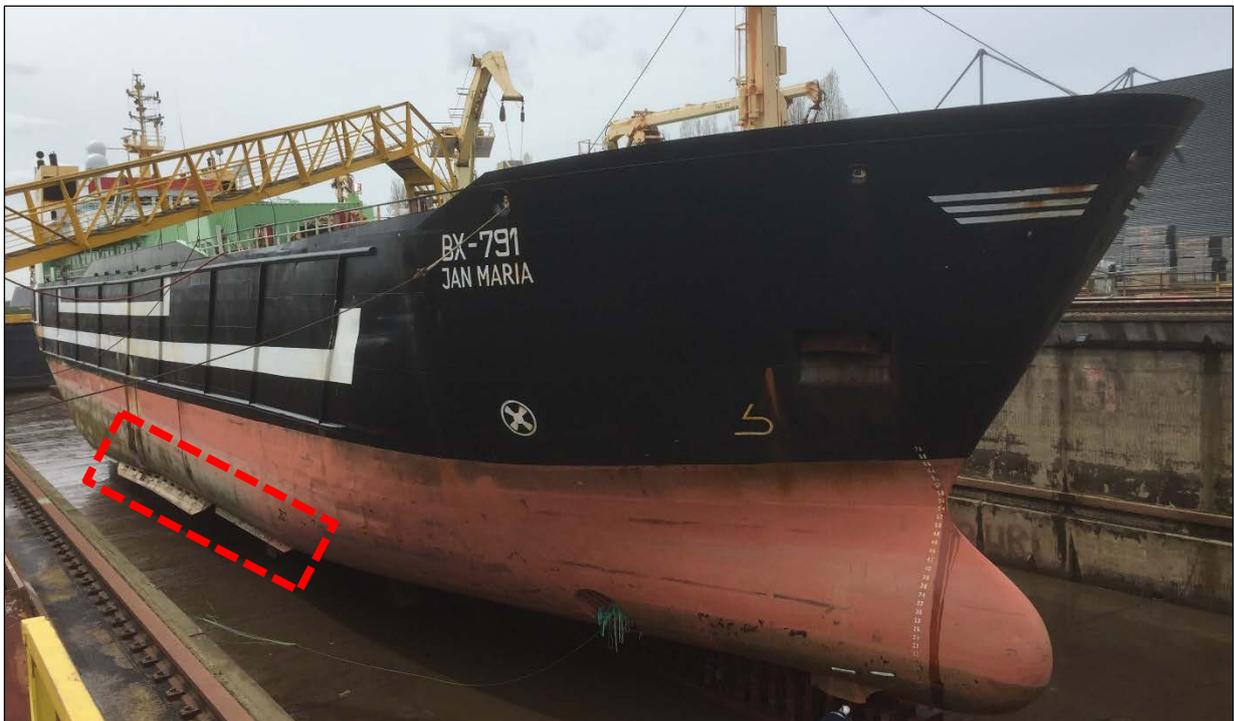
Die Ankerleine verhakte sich dabei höchstwahrscheinlich am Schlingerkiel<sup>18</sup> der JAN MARIA. Das Boot wurde dadurch an den Rumpf der JAN MARIA herangezogen und konnte sich aus dieser hilflosen Lage aus eigener Kraft nicht befreien.

Abbildung 15: JAN MARIA im Dock (Schlingerkiel rot markiert)<sup>19</sup>
