Untersuchungszwischenbericht
zu dem Schweren Seeunfall 241/18

Festkommen des Tankmotorschiffs
PAZIFIK vor Indonesien
am 9. Juli 2018

5. Juli 2019

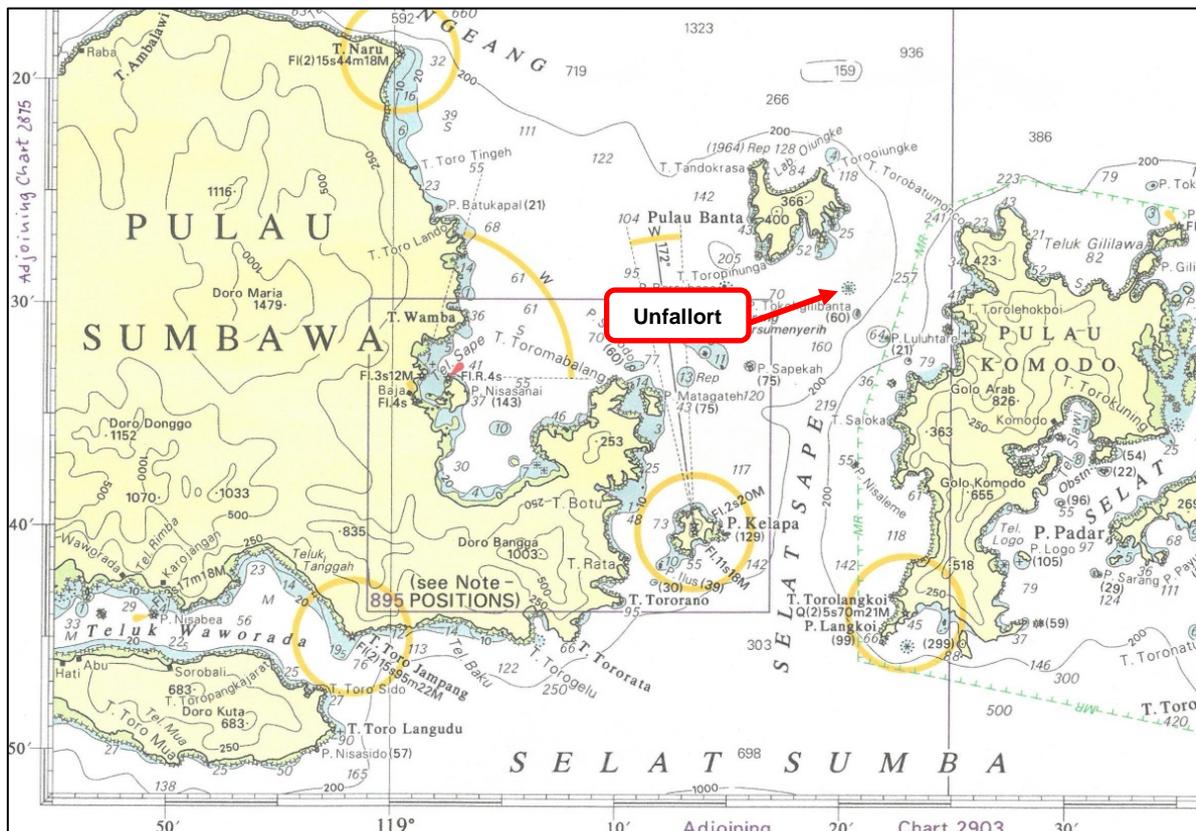
Ausschnitt aus Seekarte: Pulau Jailamu to Pulau Serbete, BA 2910

Art des Seeunfalls: SU Grundberührung
 Datum/Uhrzeit: 09.07.2018 11:10 Uhr Ortszeit
 Ort: Zwischen Inseln *Komodo* und *Banta*
 Breite/Länge: φ 08°29,21'S λ 119°20,31'E
 Fahrtabschnitt: Hohe See
 Platz an Bord: Schiffsboden
 Folgen: Festkommen auf einem Riff, Fahrtuntüchtigkeit wegen Beschädigung des Schiffsbodens

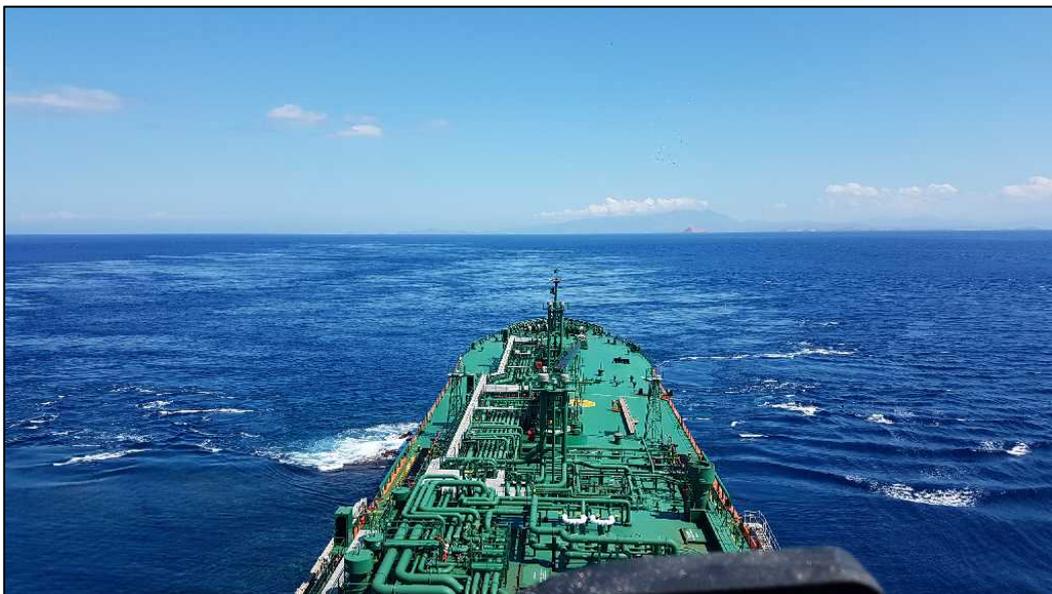
Untiefe BB und STB mit Felsen an der Wasseroberfläche

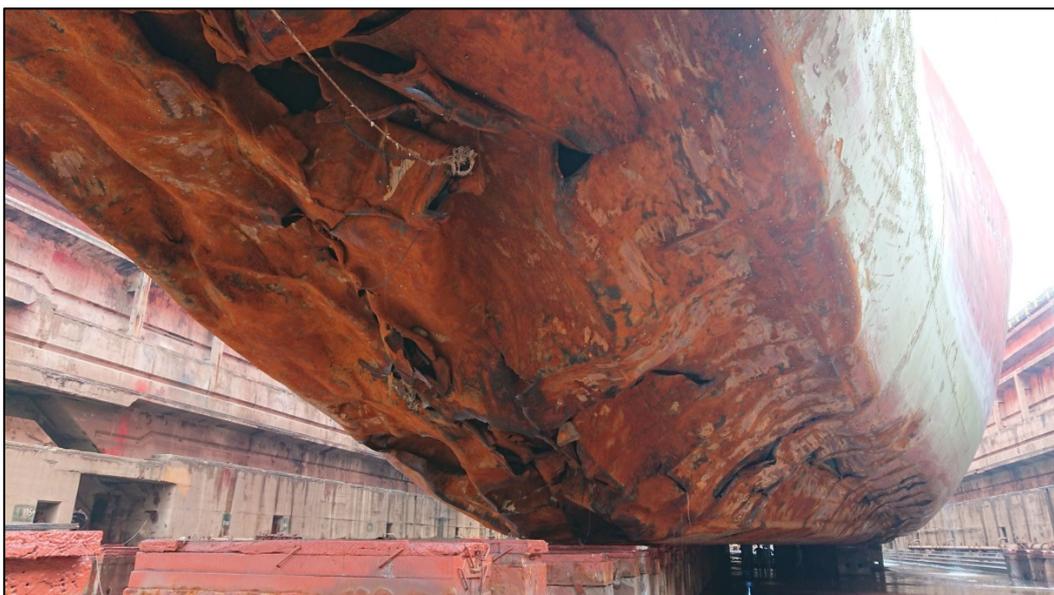
Beschädigung Vorpiek und Ballastwassertanks

Bei der Reparatur wurden ca. 50 m des Doppelbodens erneuert und das Ruder repariert, welches beim Schleppversuch beschädigt wurde.

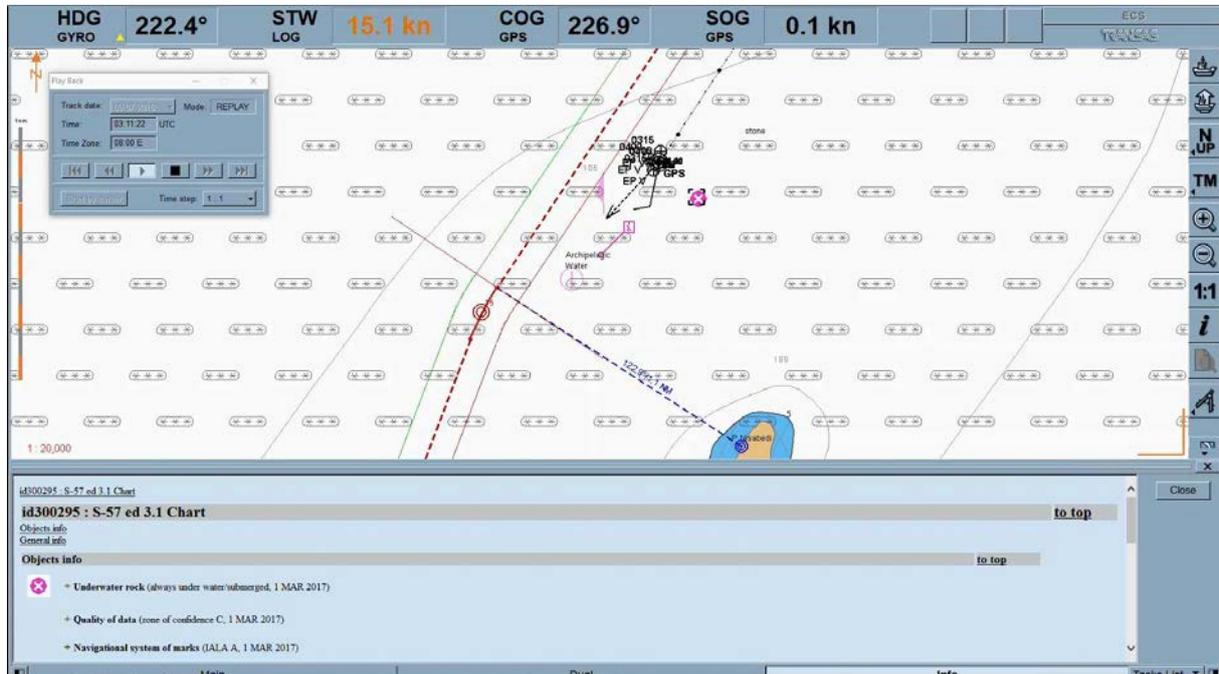
Am Unfalltag wurde mit einer Transas Navisailor 4000 ECDIS und der ENC-Seekarte id 300295 ed.3.1 S- 57 gefahren. In dieser elektronischen Seekarte war die Untiefe nicht eingezeichnet.

Unfallort in elektronischer Seekarte (von Bord)
