## **Untersuchungszwischenbericht zu dem Untersuchungsbericht 52/18**

### **Schwerer Seeunfall**

**Kontakt des Containerschiffes AKACIA  
mit einem Schleusentor des Nord-Ostsee-Kanals  
in Kiel-Holtenau am 19.02.2018**

18.02.2019

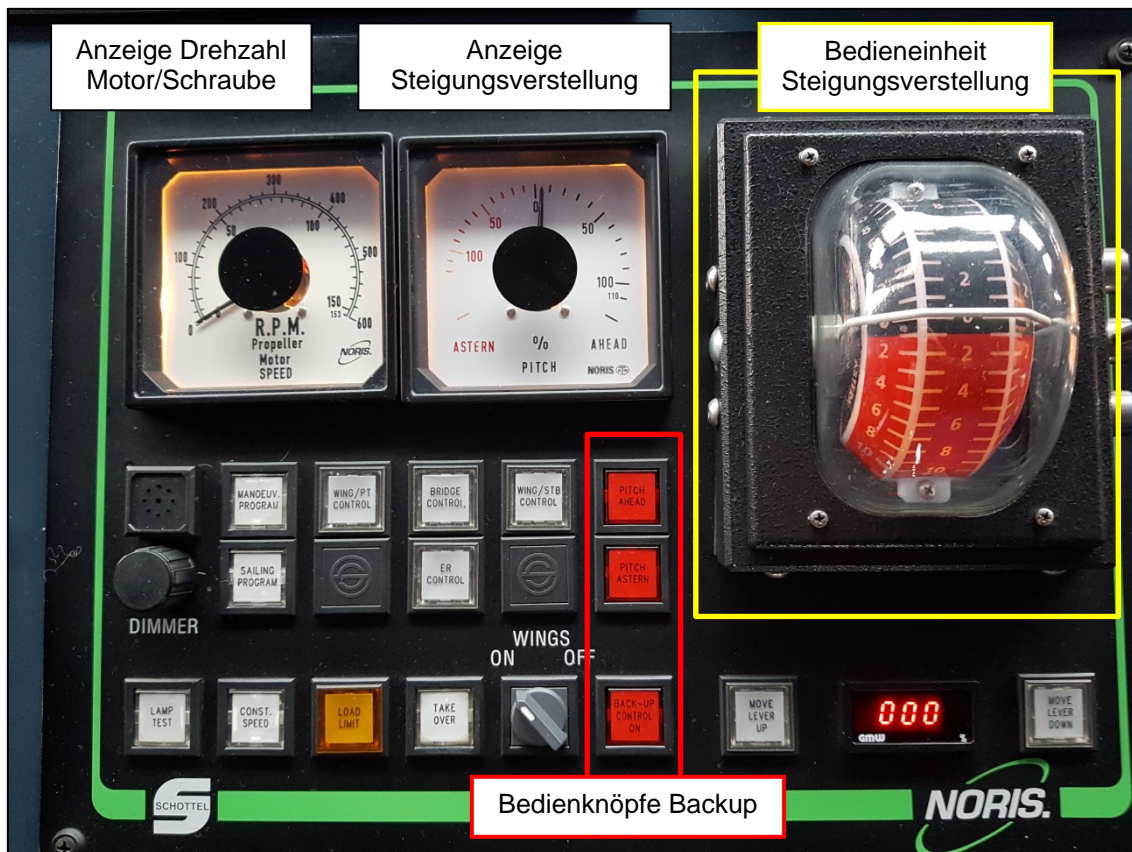
Der Kapitän versuchte zunächst, durch das erneute auf „Rückwärts“ legen die anliegende Einstellung der Steigung aufzuheben. Dies war ohne Erfolg. Anschließend betätigte er den Knopf zur Aktivierung der Backupsteuerung. Zwar signalisierte das Aufleuchten des Druckknopfes die Aktivierung, jedoch war es dem Kapitän nicht möglich, mit Hilfe des dafür vorgesehenen Druckknopfes „PITCH ASTERN“ eine Verstellung der Steigung zu erreichen.

Abbildung 3: Bedienfeld der Verstellpropelleranlage

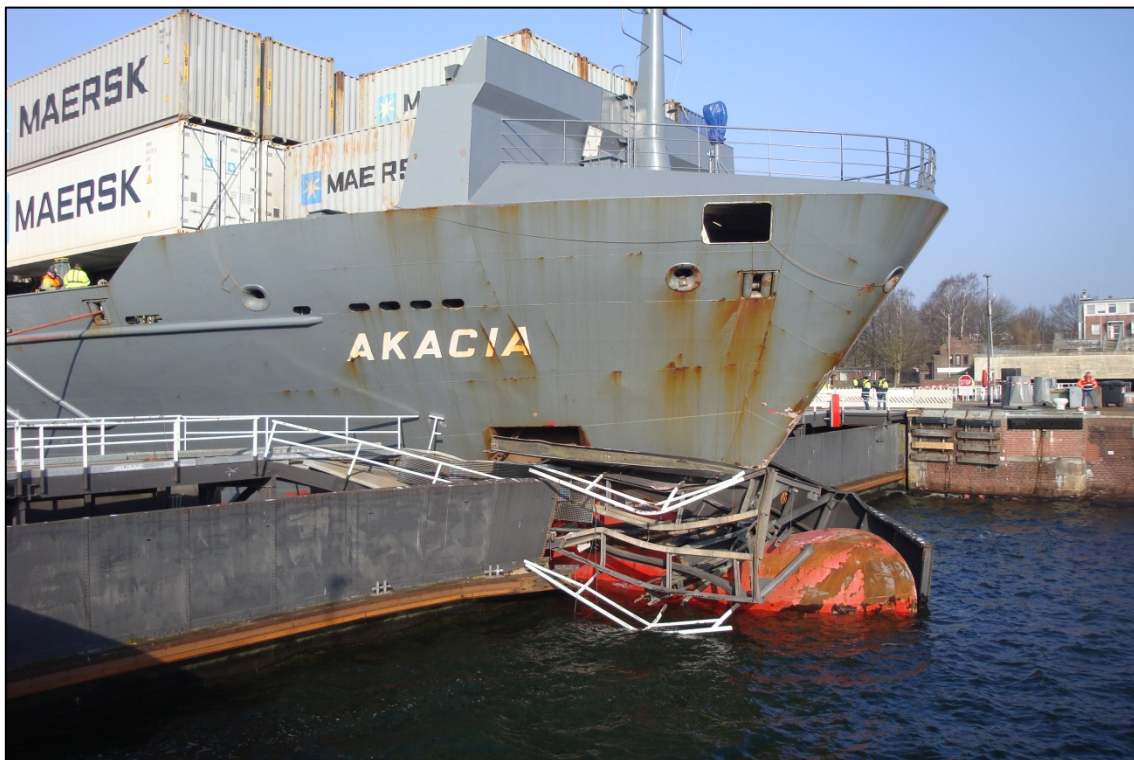
Kurz vor dem Kontakt mit dem Schleusentor, um 23:53:58 Uhr, orderte der Kapitän erneut den Notstopp der Hauptmaschine. Der Aufprall auf das das seeseitige Tor der Neuen Südschleuse erfolgte mit 8,1 kn am 19.02.2018 um 23:54:22 Uhr. Die AKACIA fuhr dabei mehrere Meter durch das Tor hindurch und beschädigte es schwer. Auch am Schiff entstand ein erheblicher Schaden im Bugbereich. Der Bugstrahlruderraum wurde geflutet. Durch die Kollision wurde keine Person verletzt oder getötet. Es kam zu keiner Verunreinigung des Gewässers.

Abbildung 4: Die AKACIA und das durchbrochene Schleusentor

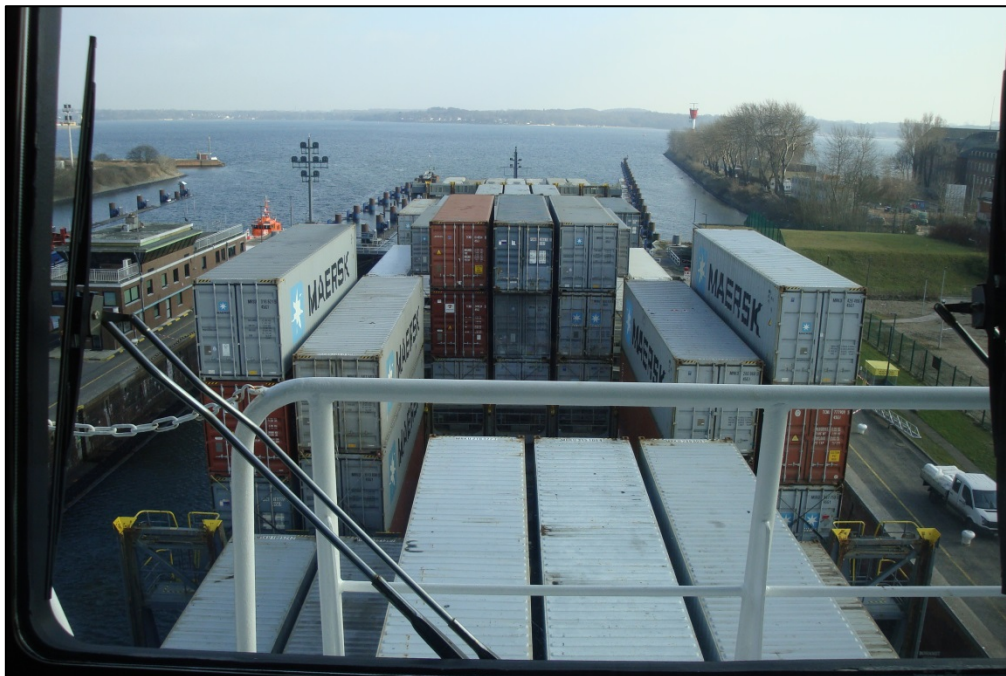
Bei der AKACIA handelt es sich um ein Vollcontainerschiff ohne Ladegeschirr des Typs Sietas 168-L. Die Stellplatzkapazität beträgt 1008 TEU<sup>4</sup>. Die Aufbauten des Schiffes befinden sich achtern. Das Schiff besitzt eine vollständig geschlossene Brücke ohne offene Nocken. Trotz Decksladung war die Sicht zum Unfallzeitpunkt nach voraus nicht mehr als üblich eingeschränkt.

Abbildung 5: Sicht nach voraus von der Brücke der AKACIA
