Überbordgehen von Containern von der MSC ZOE

1.–2. Januar 2019

25. Juni 2020

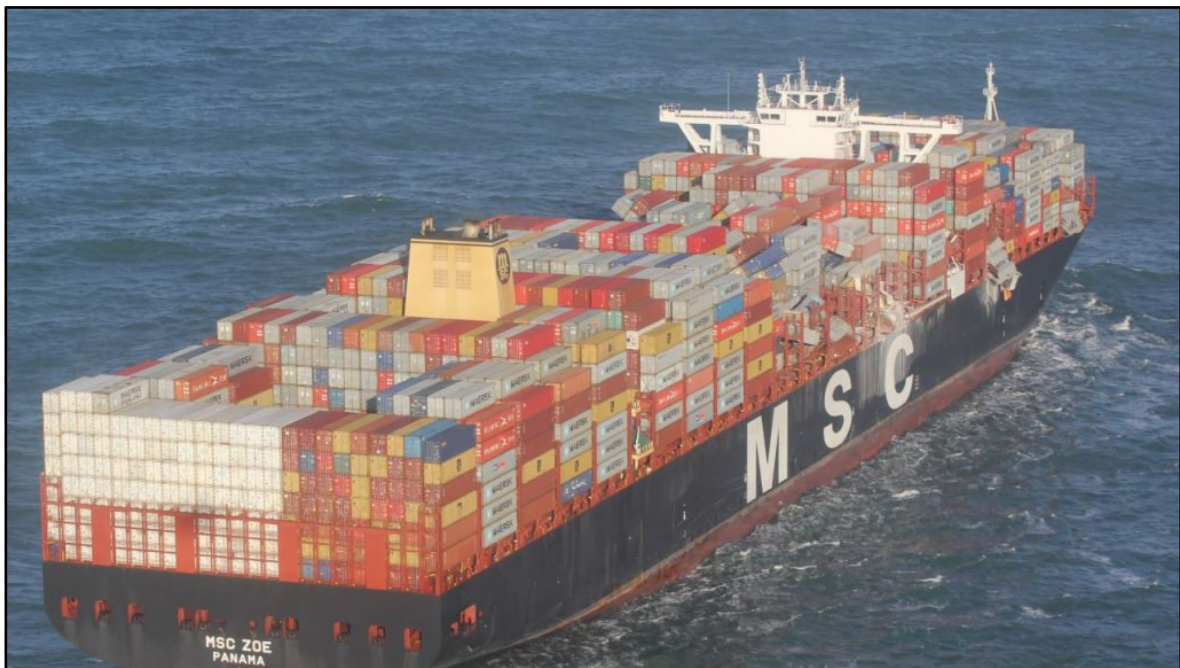
Abbildung 2: Seitenansicht der MSC ZOE. (Quelle: Niederländische Küstenwache)

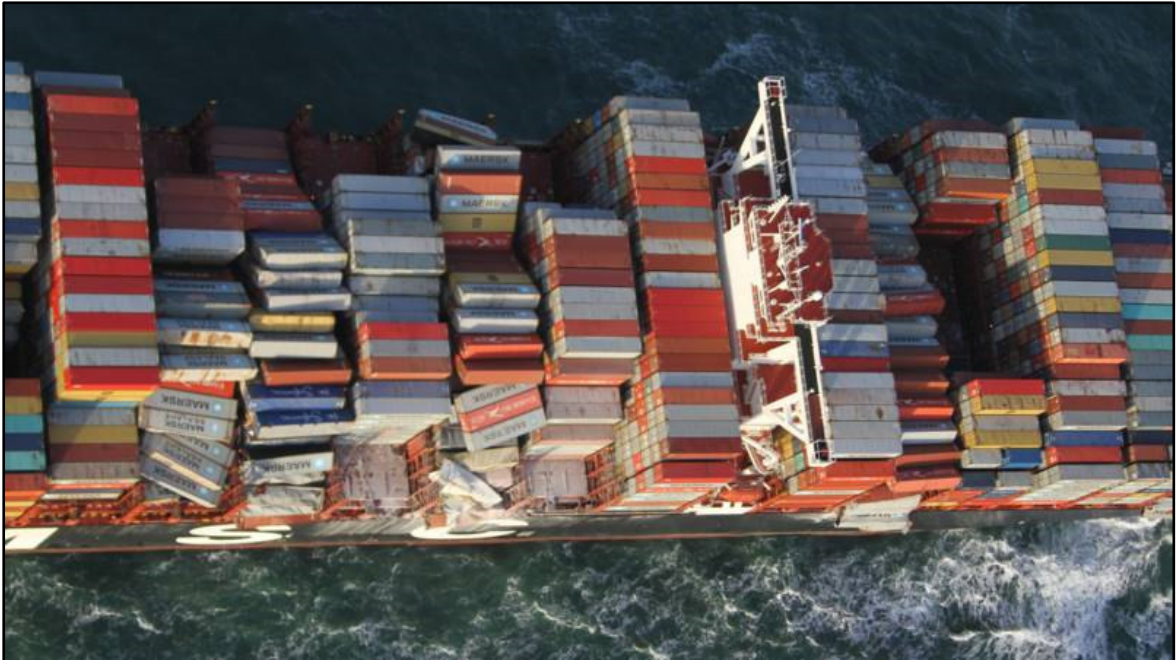
Abbildung 3: Draufsicht auf die MSC ZOE nach dem Überbordgehen der Container. (Quelle: Niederländische Küstenwache)

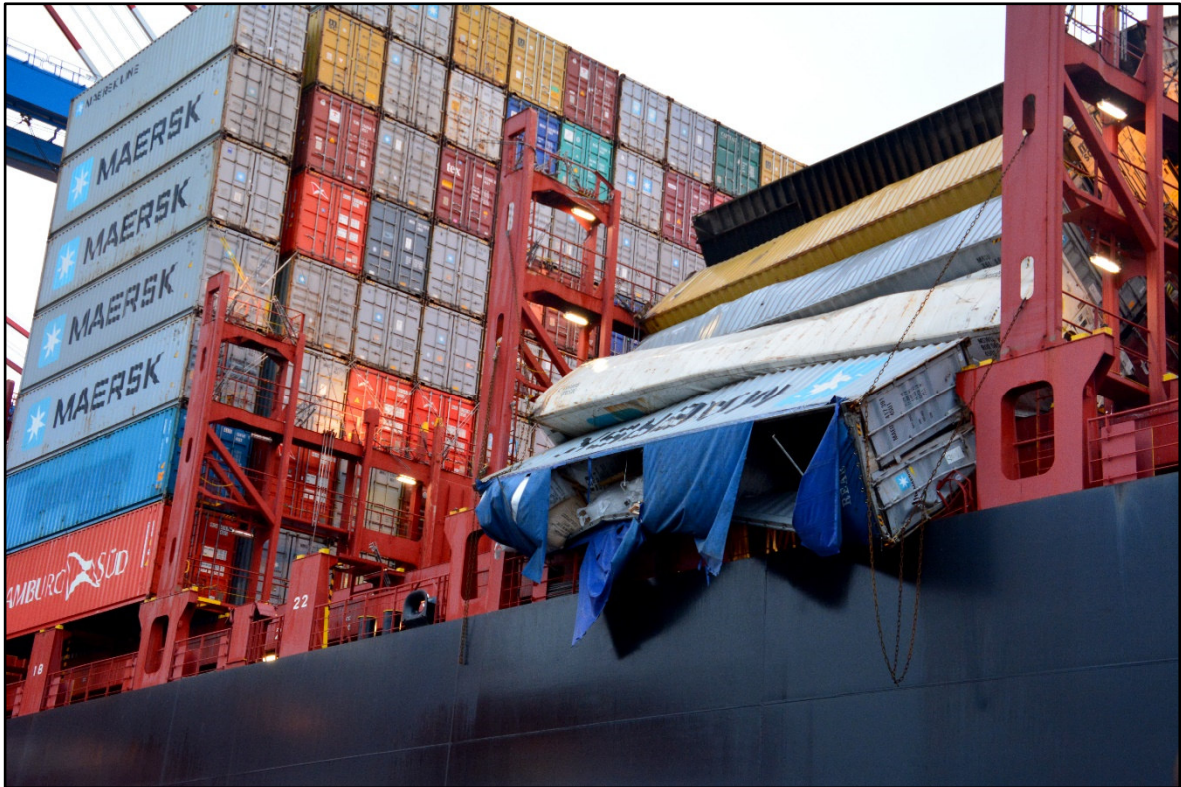
Abbildung 5: Container mit seitlich herabhängenden Beuteln mit Styroporkügelchen. (Quelle: DSB)

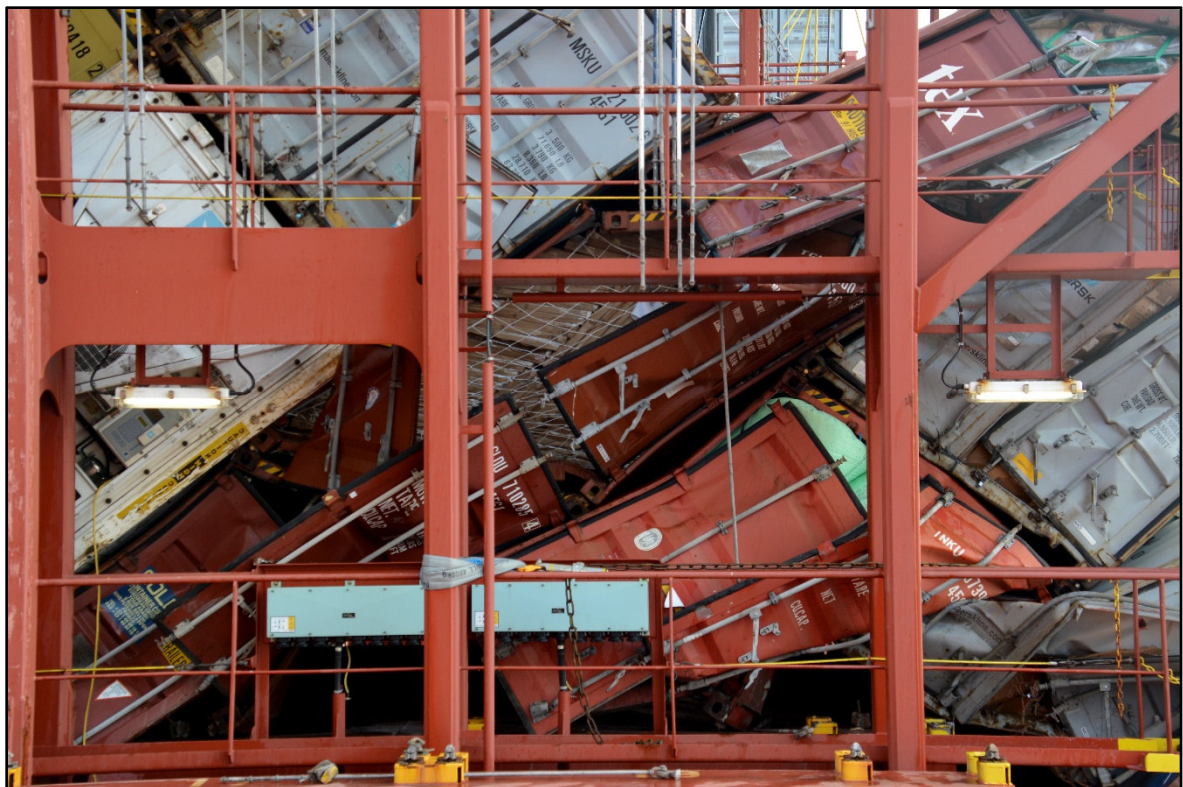
Abbildung 6: Zerquetschte Container an Bord der MSC ZOE. (Quelle: DSB)

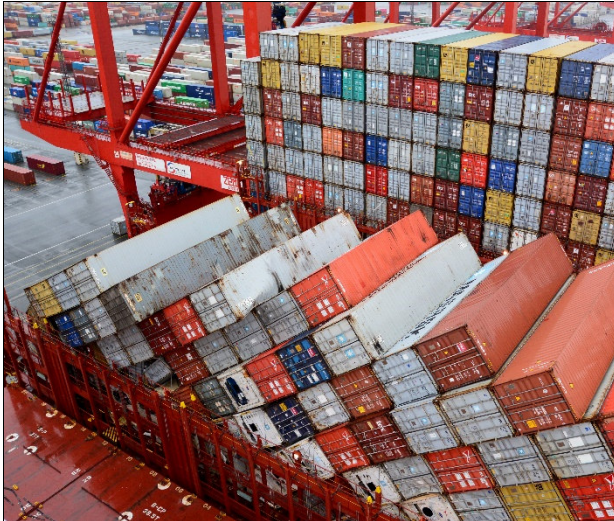
Abbildung 7: Blick auf Bay 26 (Quelle: DSB)

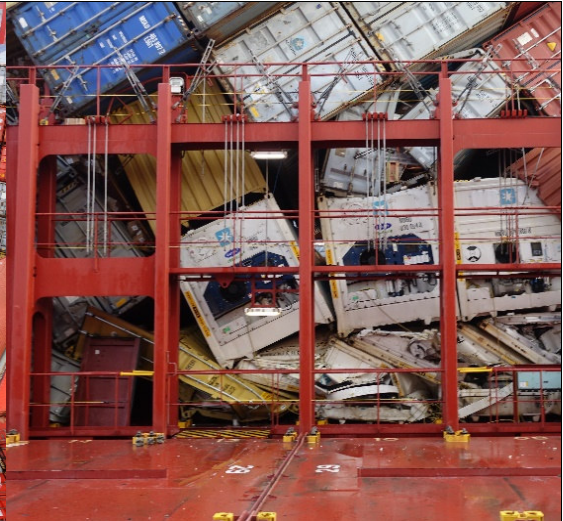
Abbildung 8: Zusammengestürzte Container in Bay 26. (Quelle: BSU)

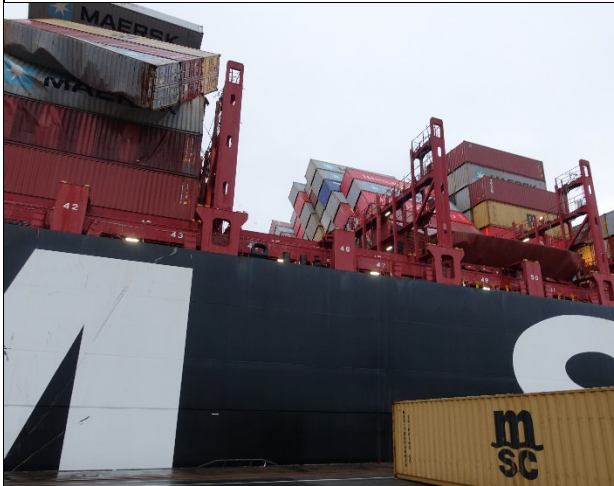
Abbildung 9: Zusammengestürzte Reihen in Bay 42 und 50. (Quelle: BSU)

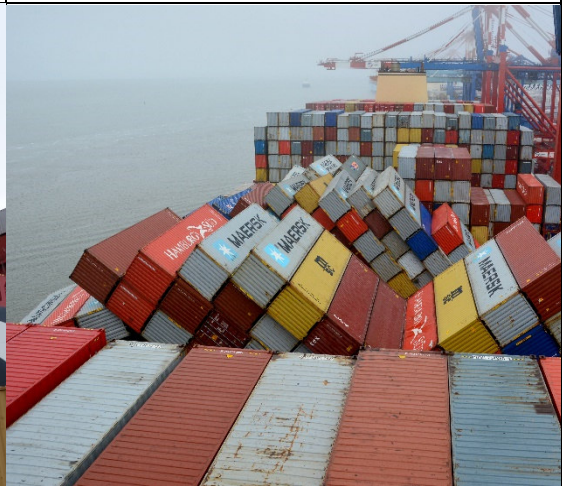
Abbildung 10: Blick auf Bays 42, 50, 54 (Quelle: DSB)

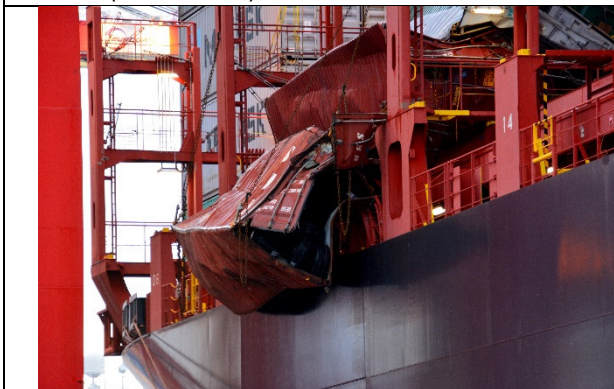
Abbildung 11: Blick auf Bay 10, Backbordseite. (Quelle: DSB)

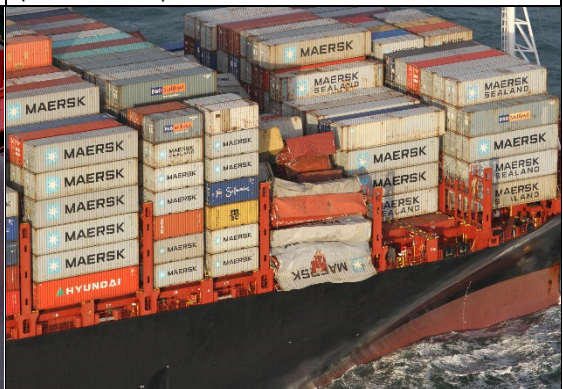
Abbildung 12: Blick auf Bay 10, Steuerbordseite. (Quelle: Niederländische Küstenwache)

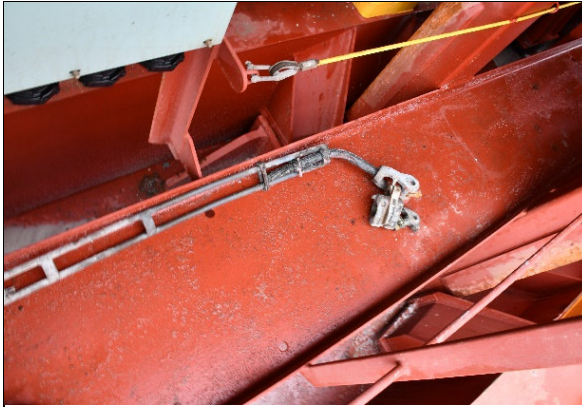
Abbildung 13: Verbogener Wantenspanner (Quelle: Wasserschutzpolizei BHV)

Die Abbildungen 13 bis 18 stellen Nachweise für die Schäden am Laschmaterial und den Decksbeschlägen dar. Einige Containerstapel blieben selbst in Seitenlage durch Twistlocks sicher miteinander verbunden. In den Bays mit beschädigten oder verloren gegangenen

In den Bays mit beschädigten oder über Bord gegangenen Containern wurden zerbrochene Twistlocks gefunden. Auch verbogene oder deformierte Laschstangen und Wantenspanner sowie zerbrochene Befestigungen der Laschbrücken mit den weiterhin befestigten Wantenspannern wurden gefunden. Die festgestellten Beschädigungen sind ein Anzeichen für Überlastungsbrüche.

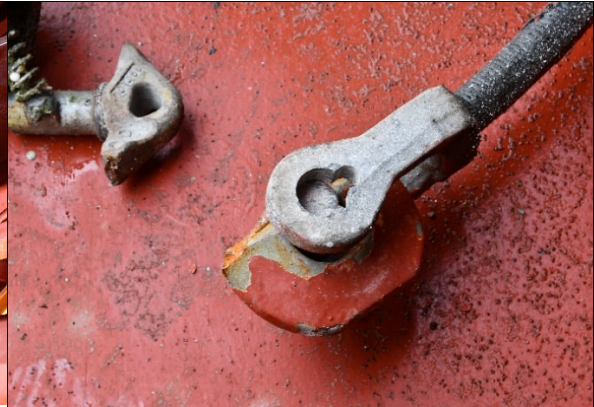
Abbildung 14: Defekte Befestigung der Laschbrücke (Quelle: Wasserschutzpolizei BHV)

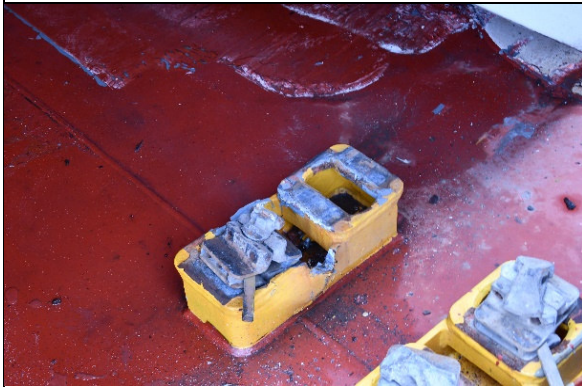
Abbildung 15: Defektes Twistlock an einem verbogenen Decksbeschlag (Quelle: Wasserschutzpolizei BHV)

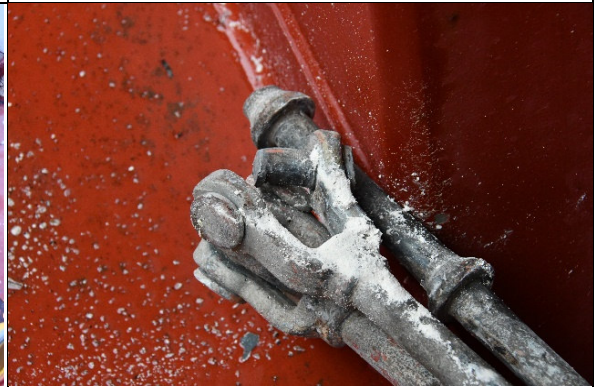
Abbildung 16: Defekter Wantenspanner (Quelle: Wasserschutzpolizei BHV)

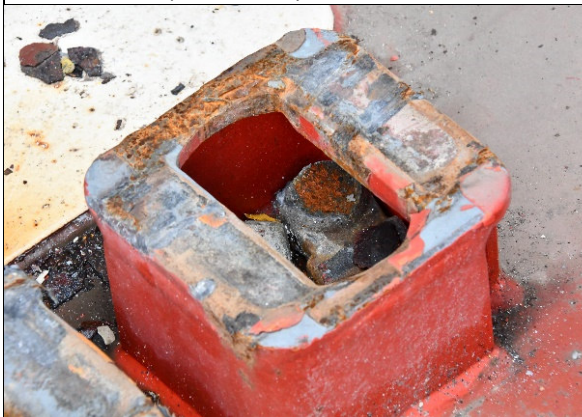
Abbildung 17: Defektes Twistlock am Decksbeschlag (Quelle: Wasserschutzpolizei BHV)

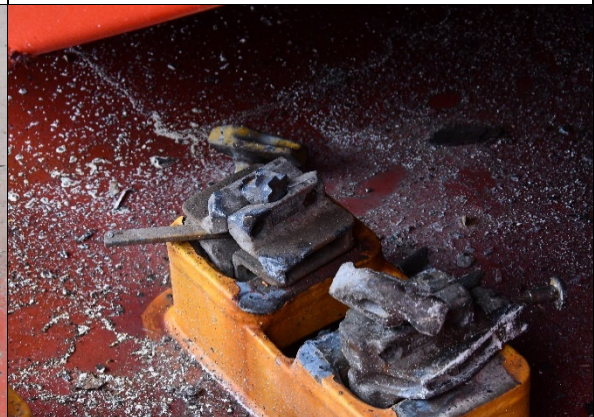
Abbildung 18: Defektes Twistlock (Quelle: Wasserschutzpolizei BHV)

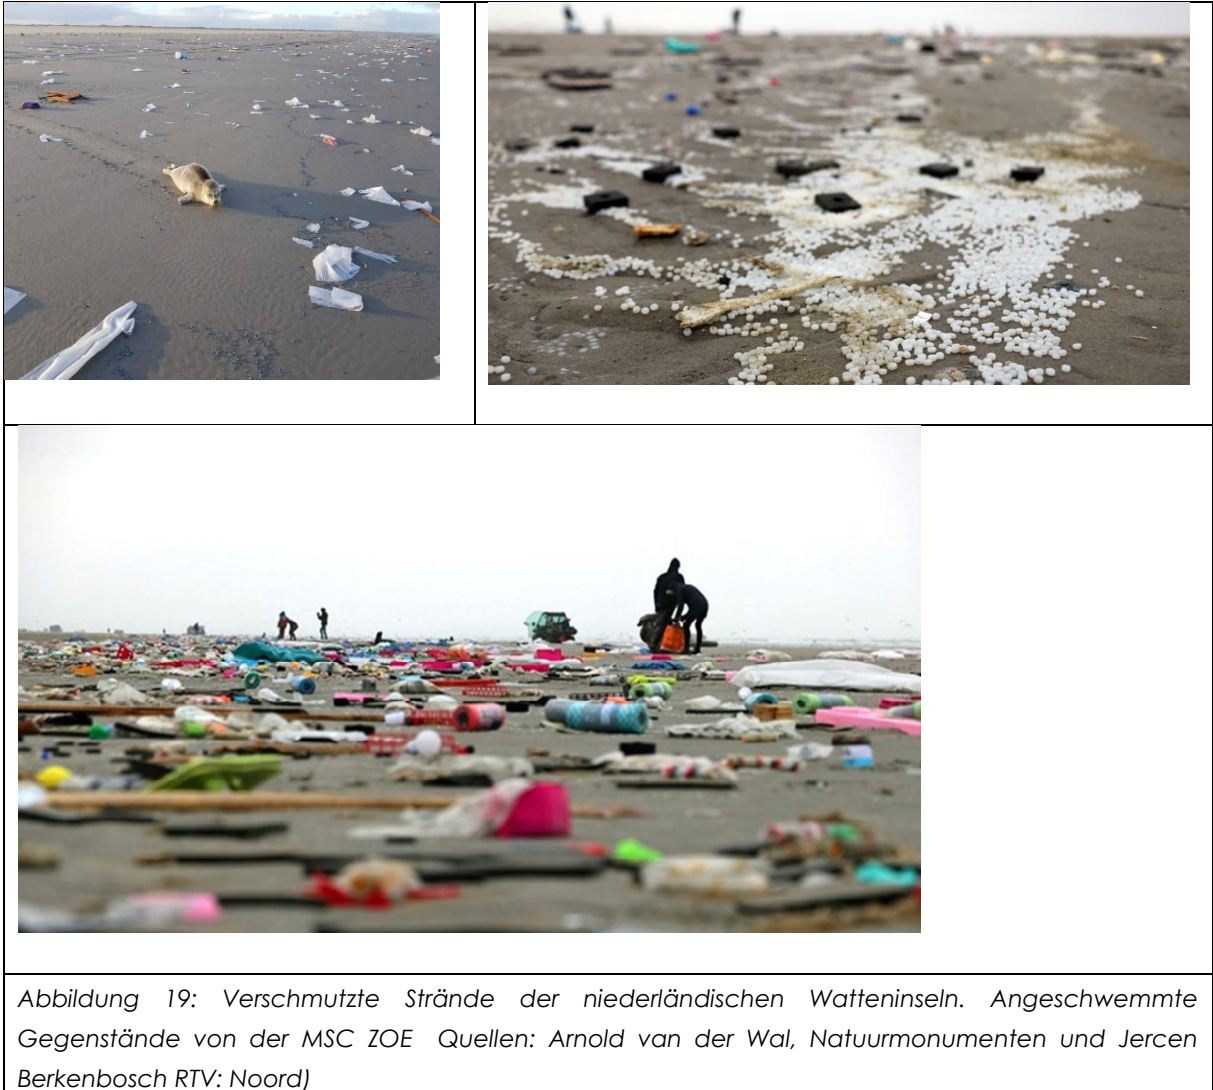
Abbildung 19: Verschmutzte Strände der niederländischen Watteninseln. Angeschwemmte Gegenstände von der MSC ZOE Quellen: Arnold van der Wal, Naturmonumenten und Jercen Berkenbosch RTV: Noord)

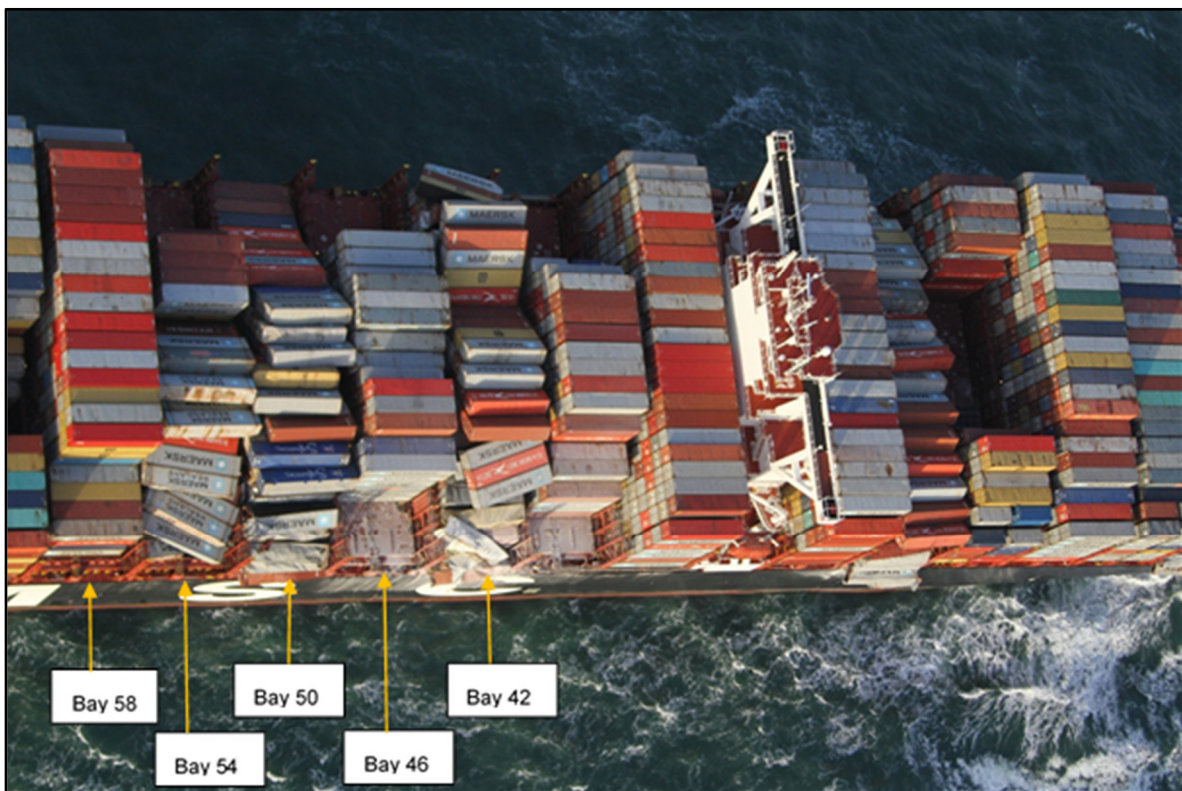
Abbildung 25: Draufsicht auf die Bays mit über Bord gegangenen Containern.
(Quelle: Niederländische Küstenwache)

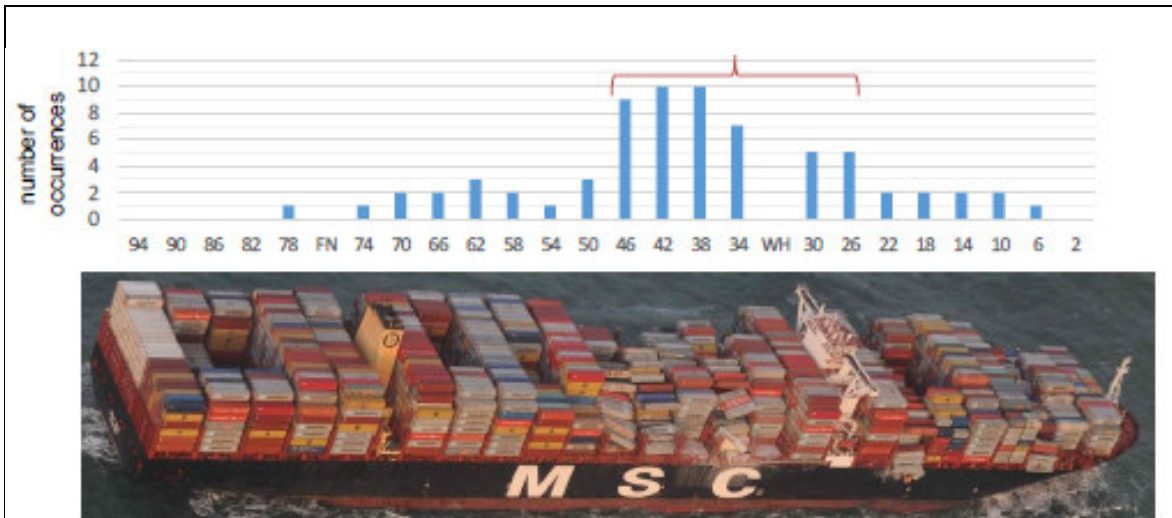
Figure 4-40: Spatial distribution of green water events as observed during three tests at zero speed, compared with the damaged container stacks of the MSC Zoe (view from starboard side)

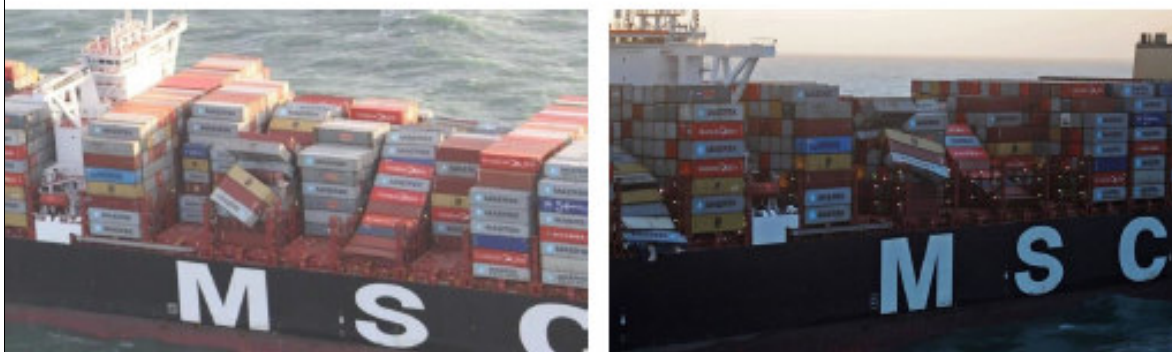
Figure 4-41: Loss of containers on the wave (port) side of the MSC Zoe, in the area where during the model tests the largest number of green water events was observed (view for port side).
