Bundesstelle für Seeunfalluntersuchung
Federal Bureau of Maritime Casualty Investigation
Bundesoberbehörde im Geschäftsbereich des Bundesministeriums
für Verkehr und digitale Infrastruktur

Summarischer Untersuchungsbericht 283/16

Weniger schwerer Seeunfall

**Wassereinbruch in die Vorpiek auf der RoPax-Fähre
BERLIN nach Kontakt mit der Fenderanlage im
Hafen von Gedser (DK) am 30. Juli 2016**

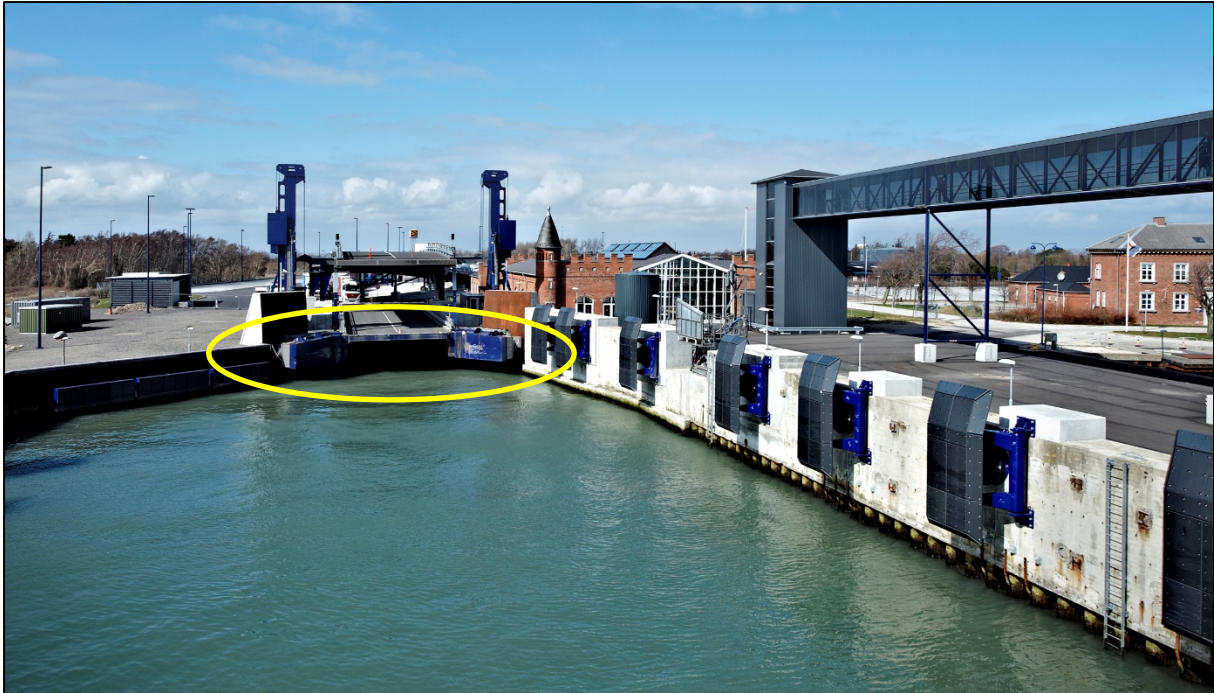
Abbildung 6: Fähranleger in Gedser

entgegenzuwirken. Widererwarten reduzierte das Schiff seine Geschwindigkeit nur sehr langsam. Der Zweite Offizier gab von der Backbordnock aus die Abstände zur Kaianlage durch. Um 07:55 Uhr traf das Schiff mit circa 2,5 Knoten den Diagonalfender.

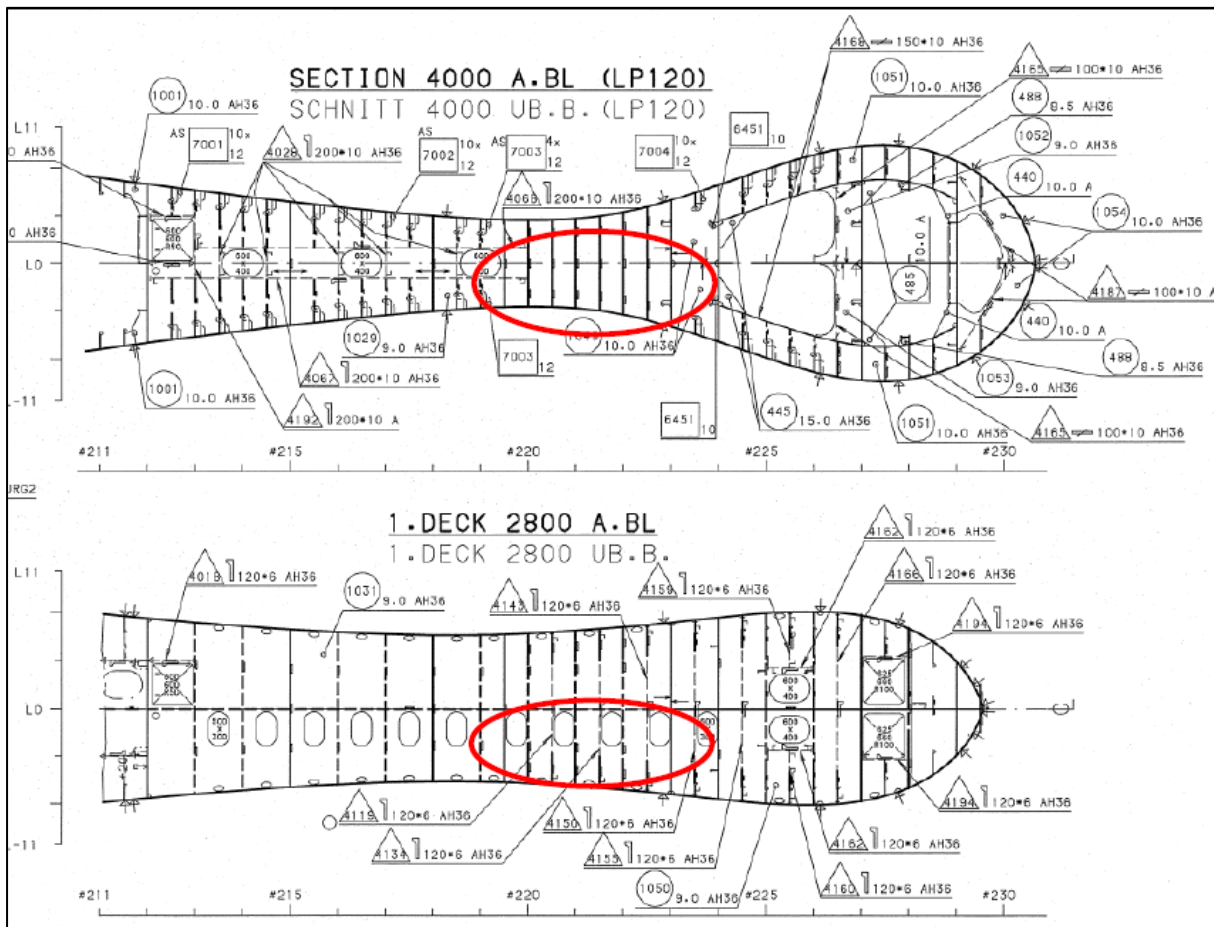
Abbildung 7: Längsschnitt Wulstbug

Die nach innen gerichtete Deformierung backbordseitig vom Wulstbug hatte im Spantbereich 229/230 einen Durchmesser von circa 1,65 m bei einem maximalen Stich von 35 cm. Der Wulstbug war rund 2-3° in Richtung Steuerbord von der Längsachse aus gesehen verworfen. Steuerbordseitig befand sich eine Stauchung auf circa 4 m Höhe im Bereich des Spants 220. Dort wurden auch zwei weitere Risse vorgefunden, die von außen provisorisch verschweißt wurden. Nach diesem Schadensbild ergab sich folgender Reparaturbereich: Der Schaden am Schiff war begrenzt im Bereich des Wulstbuges, Spant 219,5 – 223 Höhe Kiel bis Stringer 1,5.

- Leakage Steuerbordseite, zwischen Spant 220 und 220,5; über und unter Stringer 1
- Leakage Steuerbordseite, zwischen Spant 220 und 220,5; über Stringer 1,5
- Deformierung Stringer 1 zwischen Spant 219,5 und 221,5
- Deformierung Stringer 1,5 mit Längssteife zwischen Spant 219,5 und 221,5

Insgesamt wurden drei Kastenkonstruktionen in den Rissbereichen eingebracht und anschließend mit Beton verfüllt, sowie Aussteifungen an den deformierten Stringern angebracht.

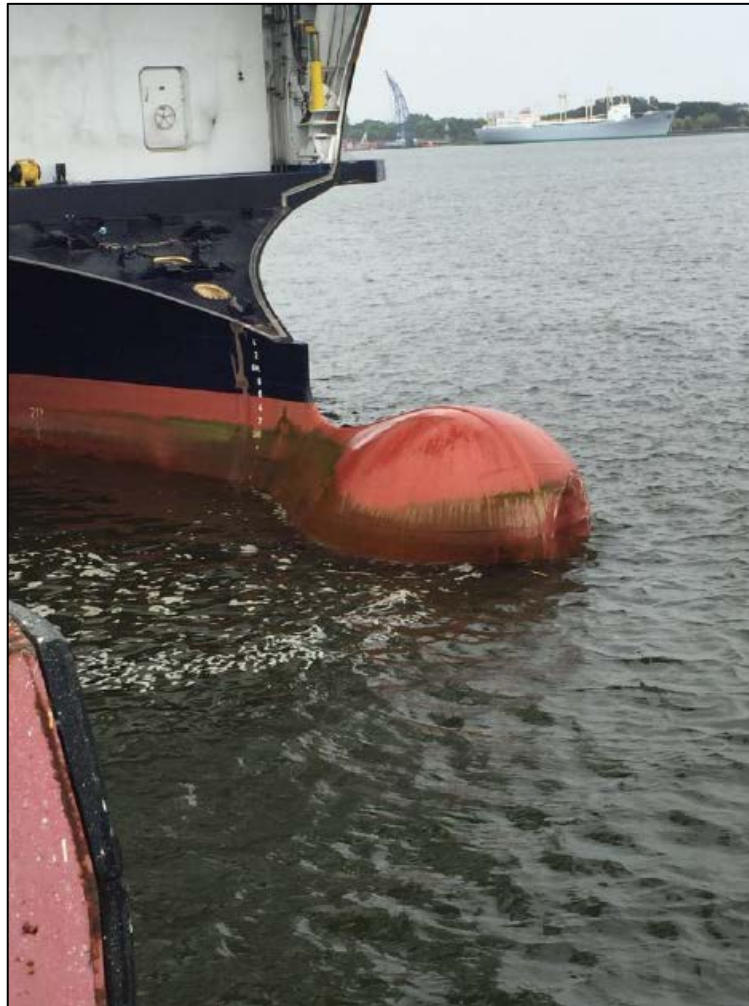
Abbildung 8: Verformung des Wulstbogs in Richtung Backbord

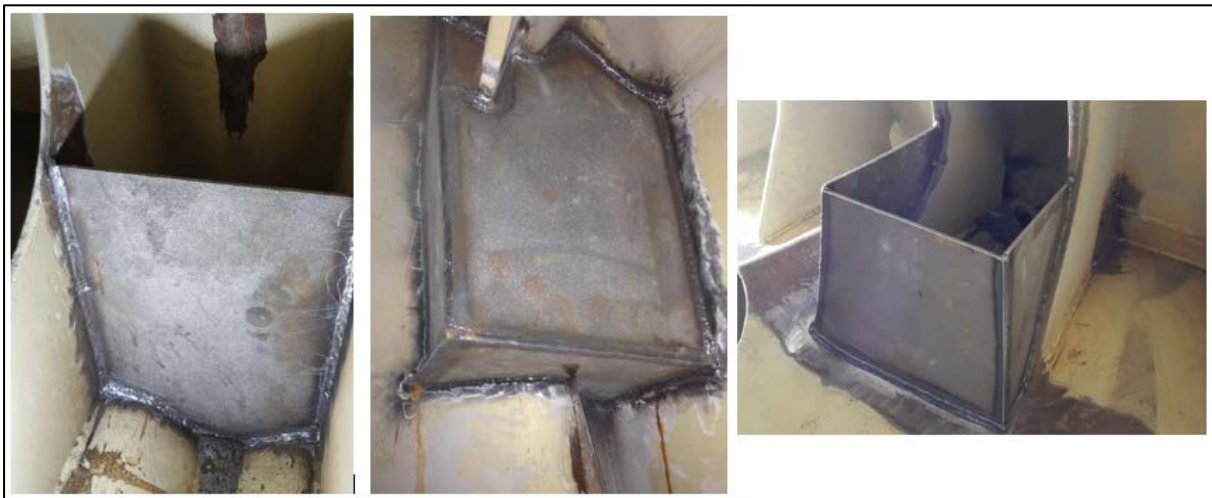
Abbildung 9: Kastenkonstruktion in Rissbereichen
