**Bundesstelle für Seeunfalluntersuchung**  
**Federal Bureau of Maritime Casualty Investigation**  
Bundesoberbehörde im Geschäftsbereich des Bundesministeriums  
für Verkehr und digitale Infrastruktur

## **Untersuchungsbericht 12/16**

### **Schwerer Seeunfall**

**Zusammenstoß der Schwebefähre Rendsburg  
mit dem Frachter EVERT PRAHM mit  
anschließender Grundberührung  
der EVERT PRAHM  
am 8. Januar 2016**

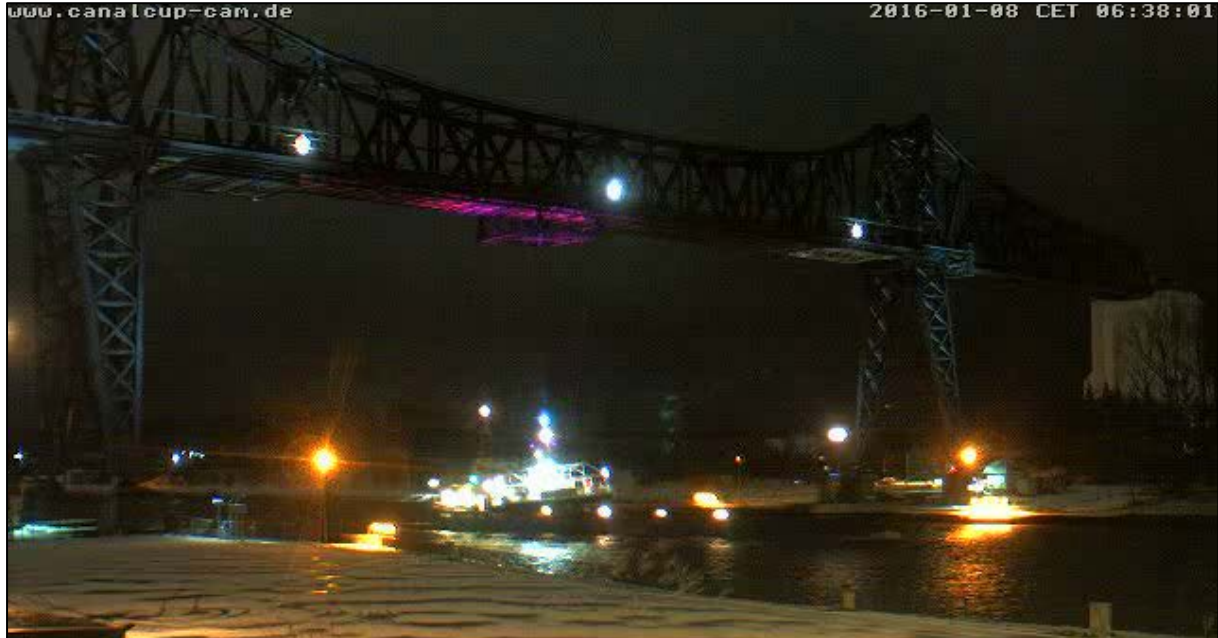
Abbildung 9: Zusammenstoß, 08.01.2016, 06:38 Uhr

Die Schwebefähre prallte mittschiffs gegen die Luke der EVERT PRAHM (vgl. Abbildung 9), hakte kurz an der Luke fest, drehte sich, wurde über den Lukendeckel gezogen und kam wieder frei.

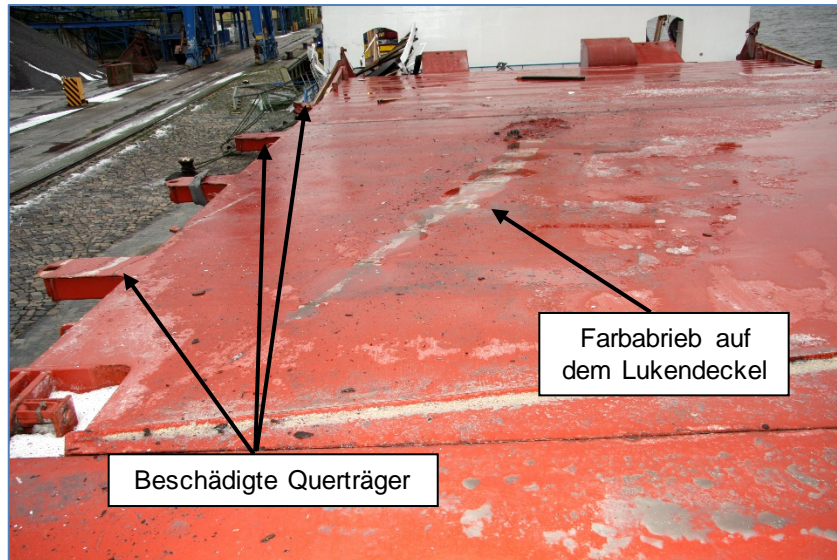
Abbildung 26: Beschädigungen am Lukendeckel der EVERT PRAHM

Die EVERT PRAHM wurde durch den Unfall schwer beschädigt. Die Schwebefähre war in der Schiffsmittle in den Lukendeckel gefahren, was zu Verformungen und Farbabrieb führte (vgl. Abb. 26).

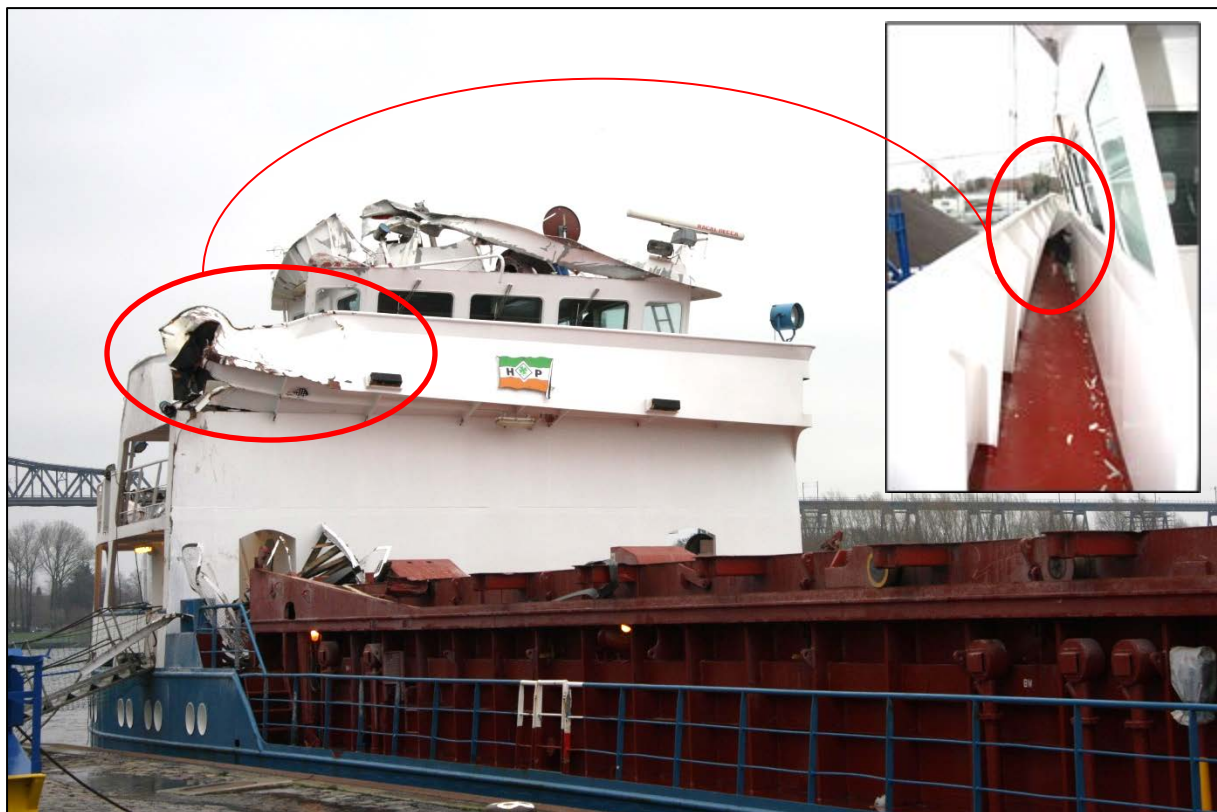
Abbildung 27: Überblick: Schäden an den Aufbauten der EVERT PRAHM

Die Brückennock an Steuerbord war stark nach innen gebogen und ebenso wie das Brückenhaus insgesamt verzogen (vgl. Abb. 27 und 28).

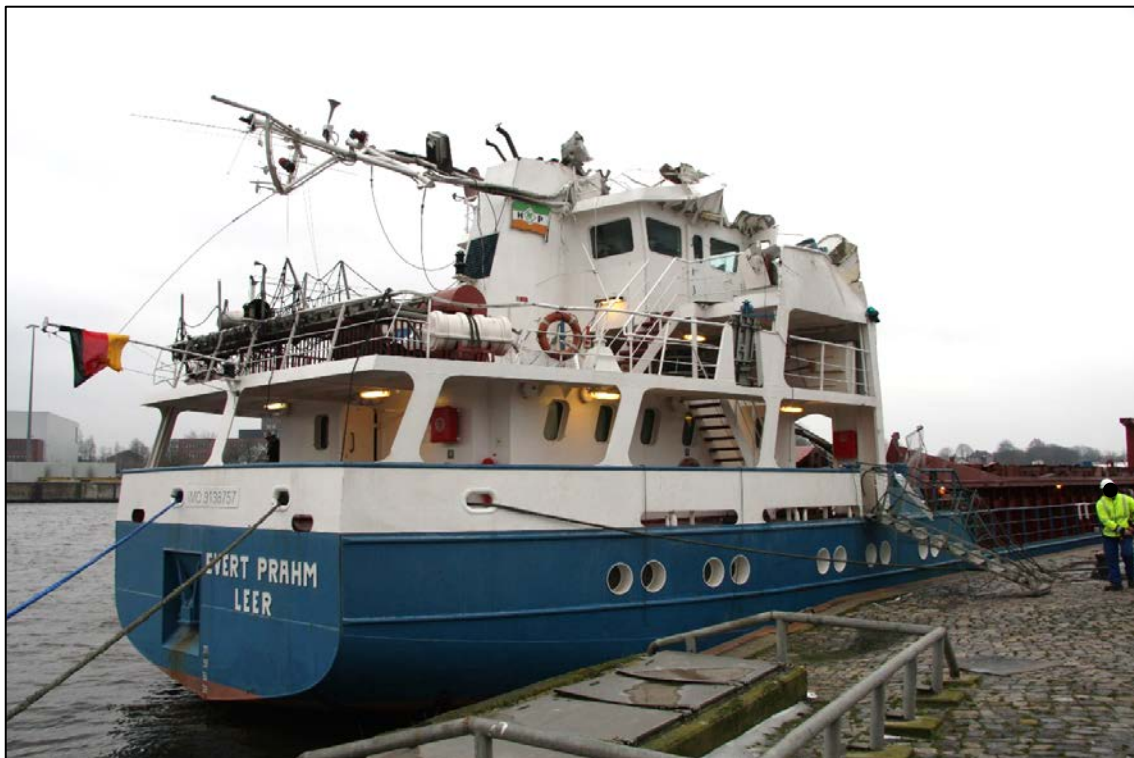
Abbildung 29: Schäden an den Aufbauten der EVERT PRAHM, Sicht von achtern

Die Beleuchtung war teilweise defekt. Durch den Aufprall und das Verhaken der Schwebefähre am Brückenhaus war der achtere Mast umgelegt worden und mehrere Antennen auf dem Peildeck, u.a. die X-Band-Radarantenne, GPS und AIS, waren beschädigt worden (vgl. Abb. 29).

Die BG Verkehr führte eine Besichtigung der Schäden durch und erteilte ein Weiterfahrverbot. Später bekam die EVERT PRAHM die Genehmigung, unter Auflagen bis zur Werft zu fahren um dort die nötigen Reparaturen durchführen zu lassen.

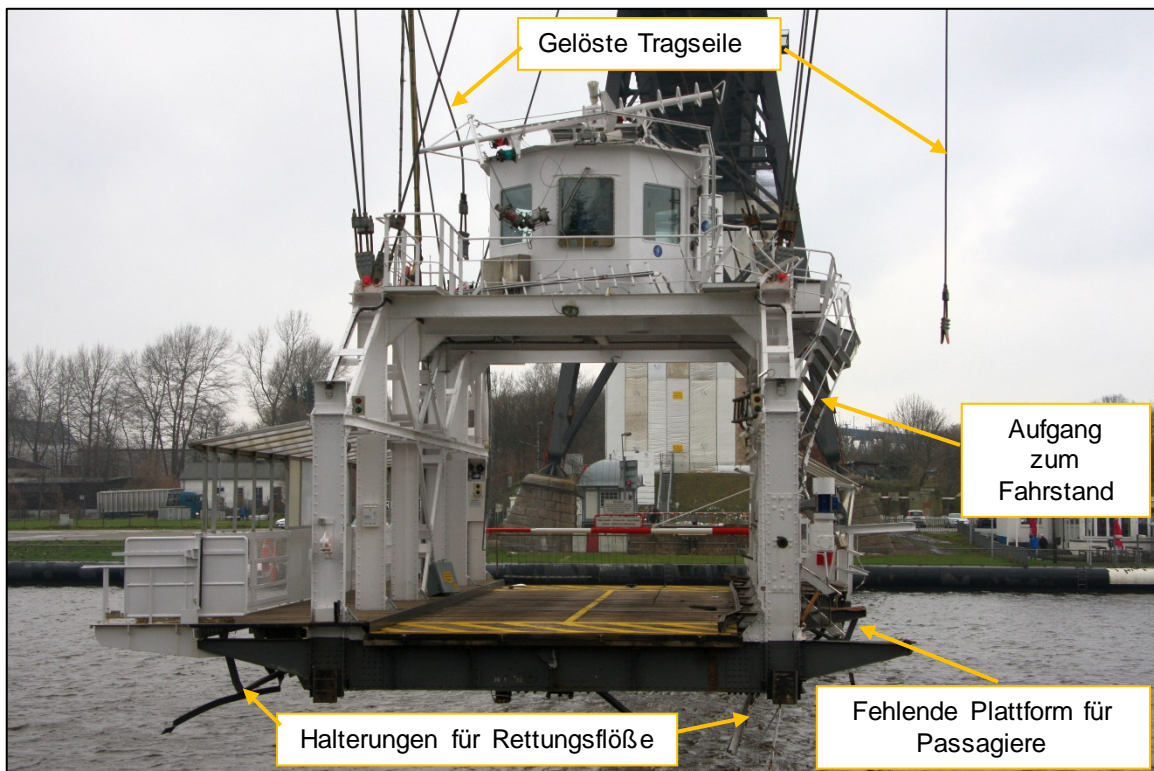
Abbildung 38: Blick von der Südseite auf die Schwebefähre

Folgende grobe Schäden an der Schwebefähre (vgl. Abb. 38 bis 43) werden nachfolgend genannt:

- Auf der Anstoßseite (Ostseite) war die Plattform für die Passagiere und deren Überdachung nahezu zerstört.
- Auf der Ostseite war der dort befindliche Ausgang zum Fahrstand zerstört.
- Signalmast abgebrochen,
- Schranke der Fähre auf der Südseite zerstört
- Halterungen für die Feststoff-Rettungsflöße unterhalb der Plattform zerstört.

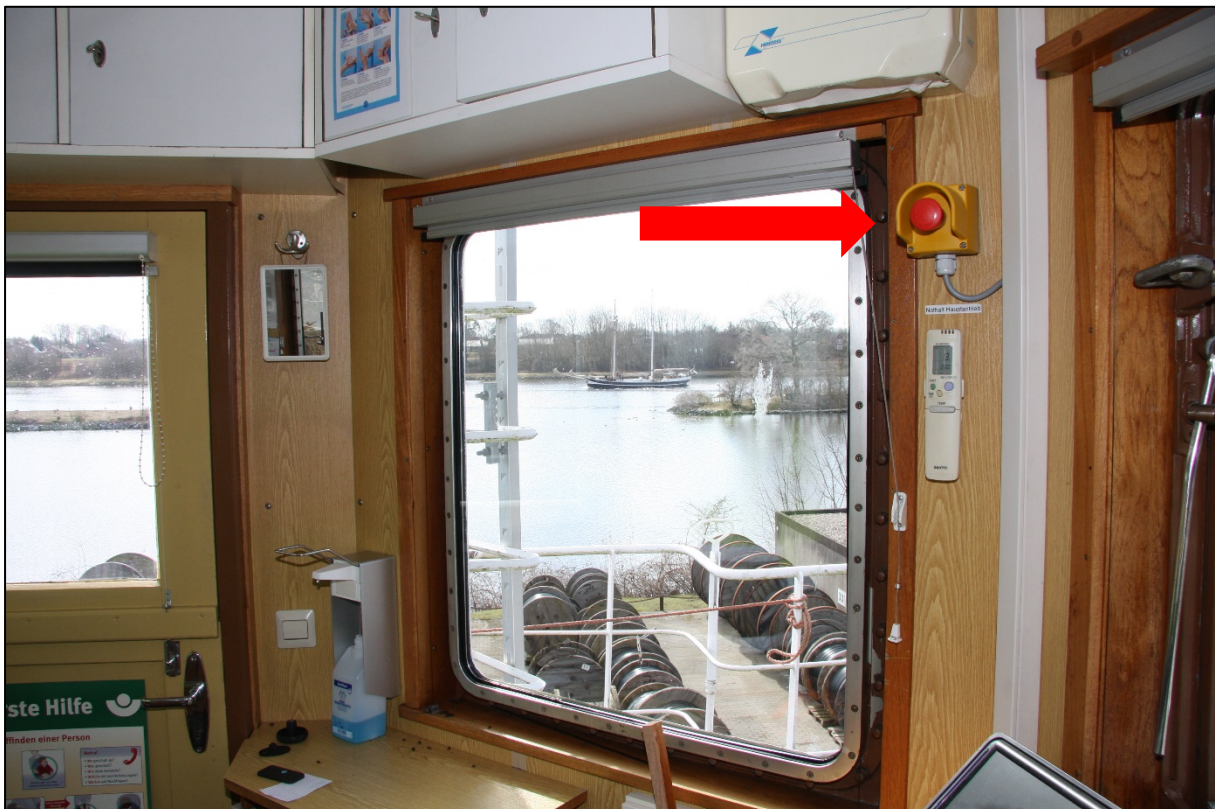
Abbildung 46: Anordnung der Nothalt-Taste links oberhalb des Bedienpults „Süd“

Hinsichtlich der Nothalt-Funktion (vgl. Nothalt-Taster in Abb. 46) stellten die Gutachter fest, dass ein Betätigen des Tasters eine Trennung der elektrischen Speisung von dem für den Vortrieb der Schwebefähre verantwortlichen Strompfad bewirkt hätte. Die Schwebefähre wäre demnach in einem solchen Fall durch Reibung abgebremst und damit angehalten worden. Die durchgeführte Überprüfung der Not-Aus-Schaltung im Führerhaus als auch auf den beiden Laufwagen ergab, dass die sofortige Abschaltung funktionsbereit war und keine Mängel aufwies.
