## **Untersuchungsbericht 15/19**

### **Schwerer Seeunfall**

**Brand im Bereich der Decksladung  
an Bord des Containerschiffes  
YANTIAN EXPRESS  
auf dem Atlantik  
am 03.01.2019**

30.01.2020

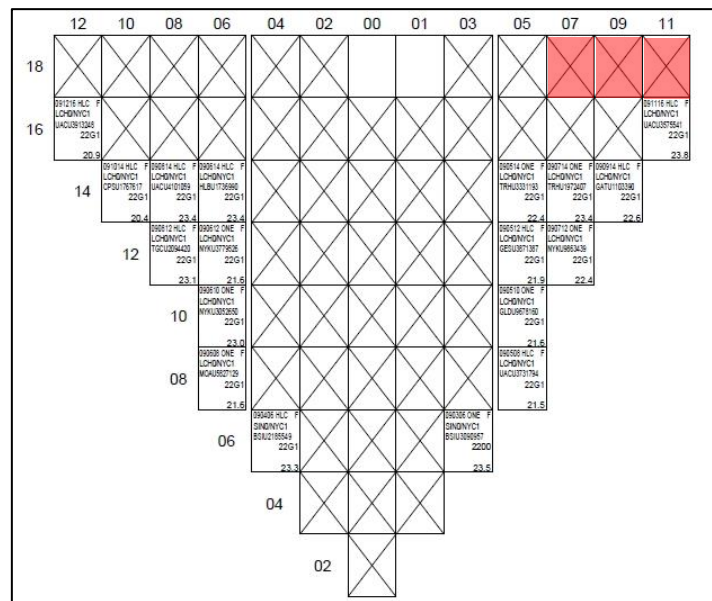
Abbildung 18: In Brand geratene Container im Laderaum 1 Bay 9

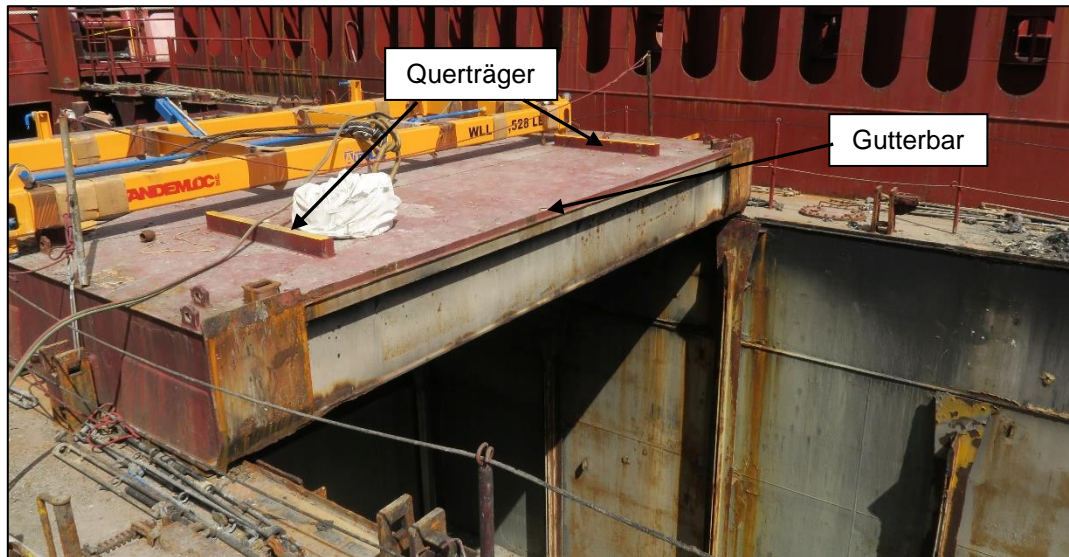
Das Schiff verfügte nicht über wasserbasierte Feuerlöscheinrichtungen oder -systeme in den Quergängen bzw. an den Laschbrücken, die im Fall eines Decksbrandes einfach hätten aktiviert werden können, um mit Wasserwänden oder Monitoren das Übergreifen auf benachbarte Decksbereiche zu verhindern oder zu verzögern.

Abbildung 19: Laderaum 1 Bay 1, Gutterbar und Querträger

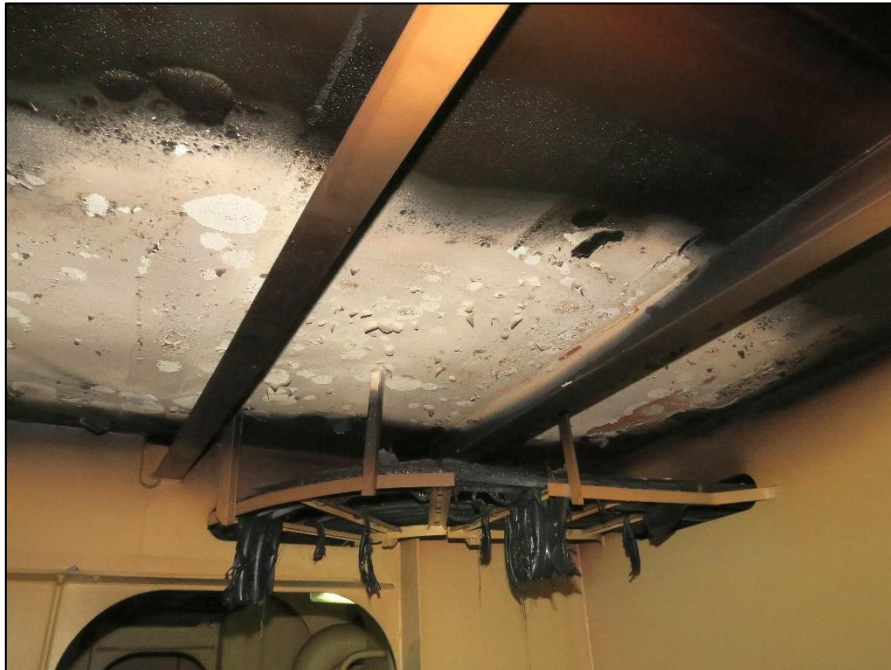
Während der Begehung der Passage Ways konnten nur auf der Steuerbordseite im Bereich des Laderaumes 1 größere Schäden an der Decke des Ganges und an den dort befindlichen Einrichtungen und Kabelbündeln festgestellt werden.

Abbildung 25: Thermische Schäden im Stb.-Passage Way auf Höhe Bay 3

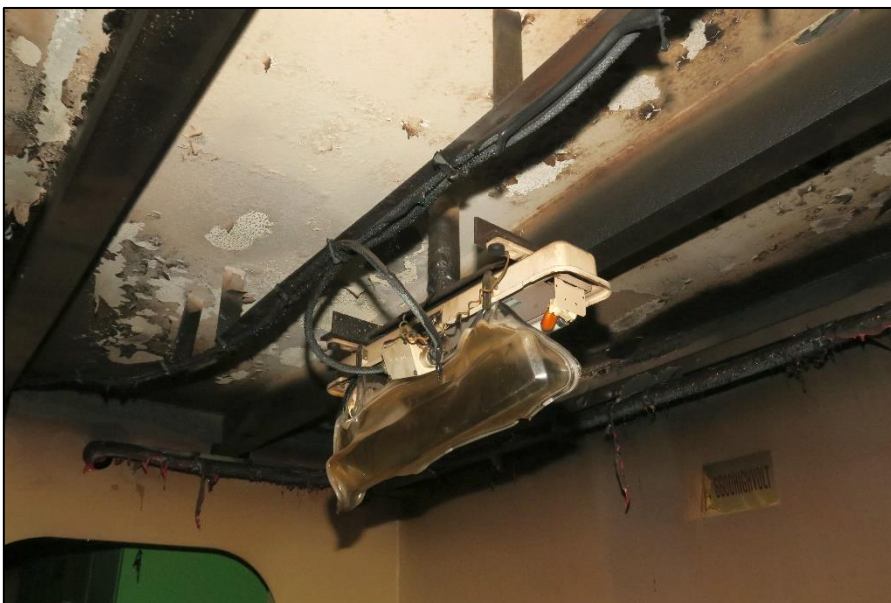
Abbildung 26: Thermische Schäden im Stb.-Passage Way auf Höhe Bay 5

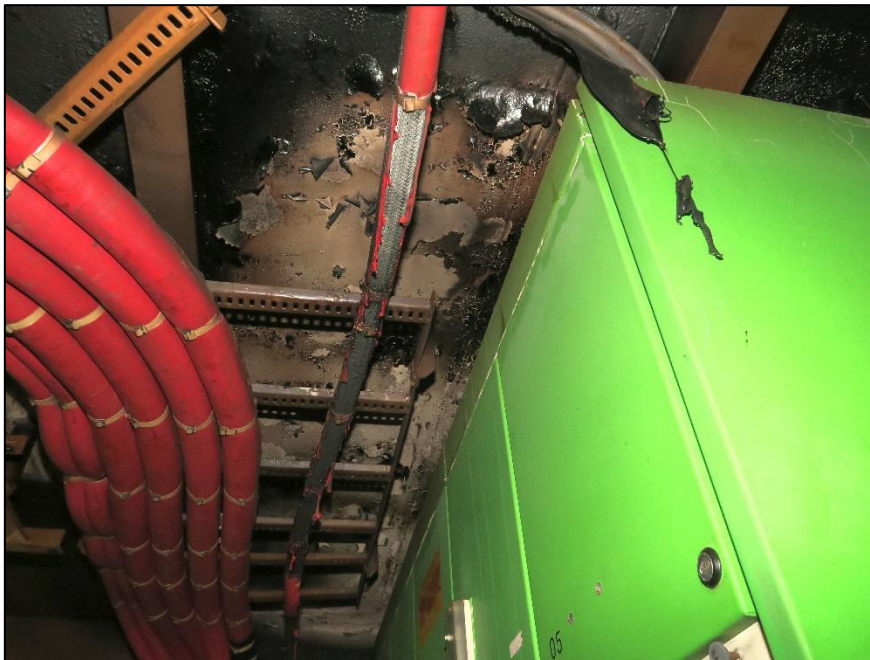
Abbildung 27: Thermische Schäden im Stb.-Passage Way auf Höhe Bay 7

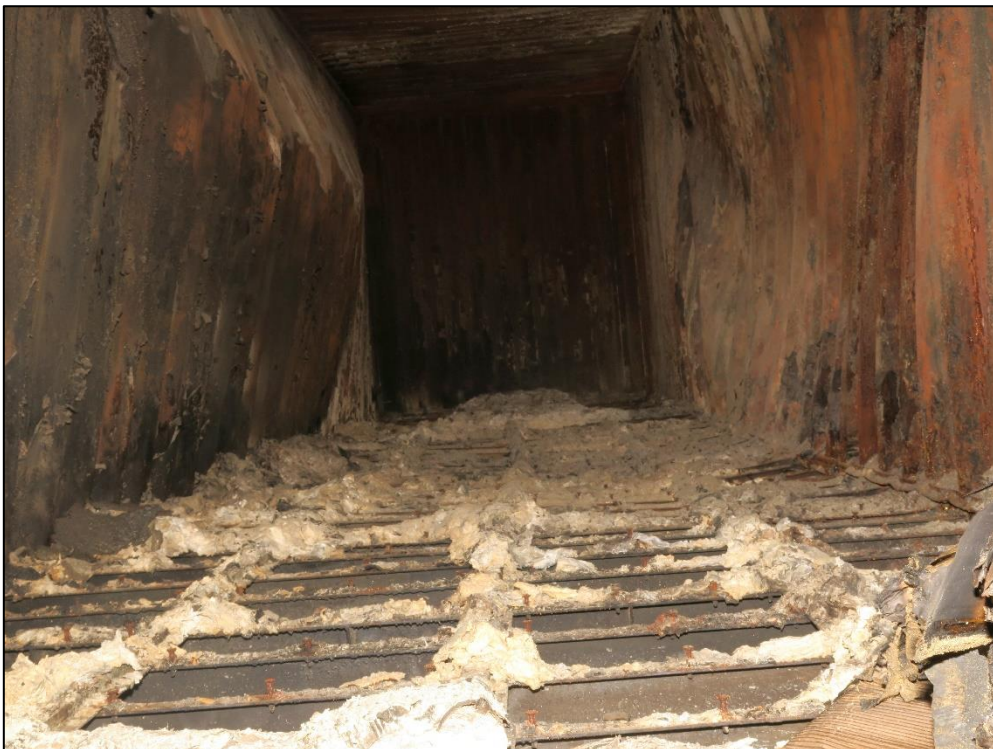
- Der Container auf dem Stellplatz 120382, der laut der Ladepapiere ursprünglich gewirkte oder gestrickte Babybekleidung enthielt, war vollständig ausgebrannt.

Abbildung 29: Blick in den Container auf Platz 120382  
Nur geringe Brandreste; Boden vollständig verbrannt.

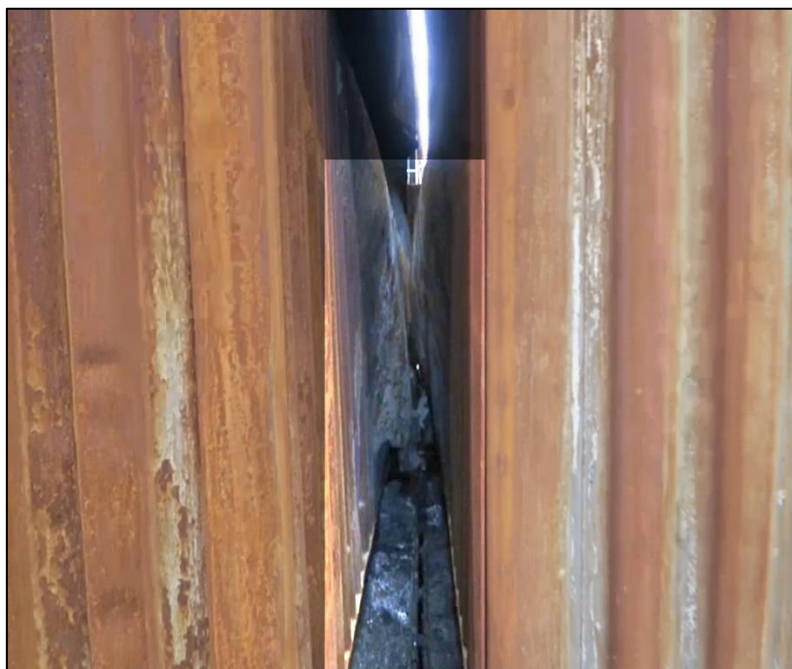
Abbildung 31: Spalt zwischen den Containern auf den Plätzen 120382 und 120582  
Aufgrund der Hitzeeinwirkung berühren sich beide Container. Bildmitte aufgeheilt.

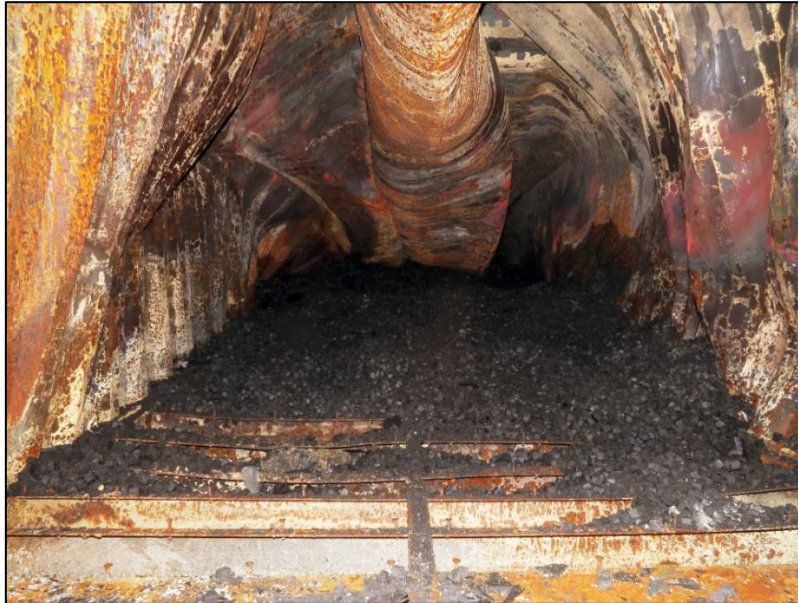
Abbildung 32: Blick in den Container auf Platz 120782

- Der Container auf Stellplatz 120782, der laut der Ladepapiere mit Coconut Pellets beladen gewesen sein sollte, enthielt noch Reste einer Kokosnuss-Kohle-Ladung. Die Kohlestücke, die aus gepresstem Material bestanden, hatten die Form von Würfeln mit der Kantenlänge von 2,3 cm x 2,3 cm x 1,5 cm.

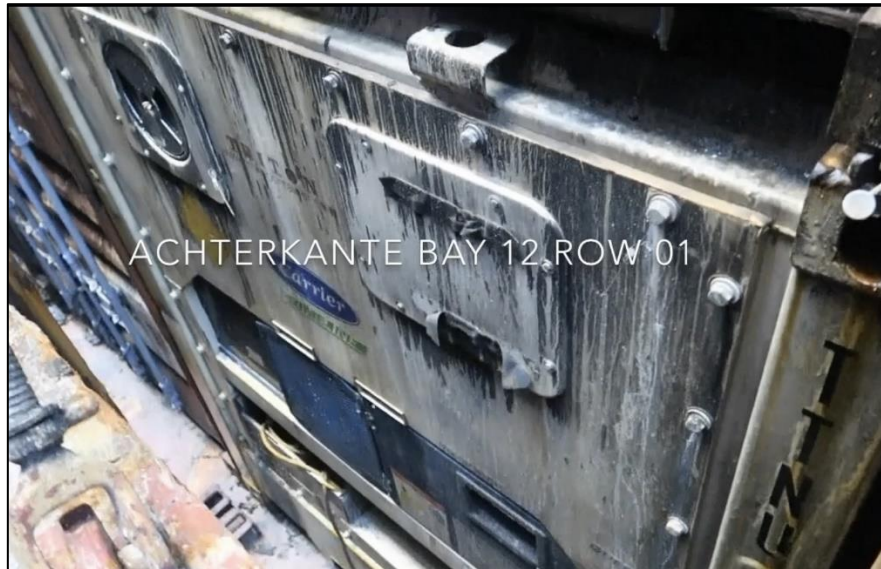
Während der Begehung wurde auch der Kühlcontainer auf Stellplatz 120182 in Augenschein genommen. An dem an der Achterkante der Bay 12 befindlichen Kühlaggregatseite konnten keine Brandeinwirkungen festgestellt werden (siehe auch Abbildung 34).

Abbildung 34: Unbeschädigter Kühlcontainer auf Stellplatz 120182

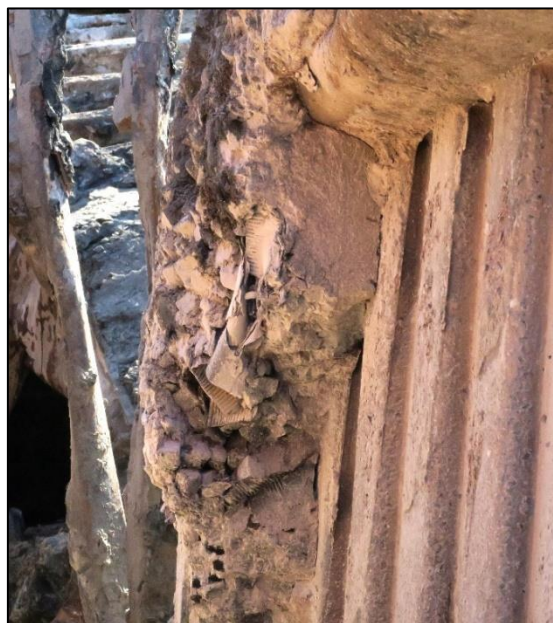
Nach dem der Container vom Stellplatz 102582 entladen worden war, wurde dieser Bereich untersucht. Dabei wurde festgestellt, dass sich Teile der Holzkohleladung auch unter diesem Container befunden hatten. Teilweise war die Pyrokohle in ihrer aus Kartonage bestehenden Verpackungseinheit in den Brandresten der aus Polypropylen hergestellten Einkaufstaschen eingebacken (siehe Abbildungen 43 bis 45).

Abbildung 43: Unterseite des Containers von Stellplatz 120582

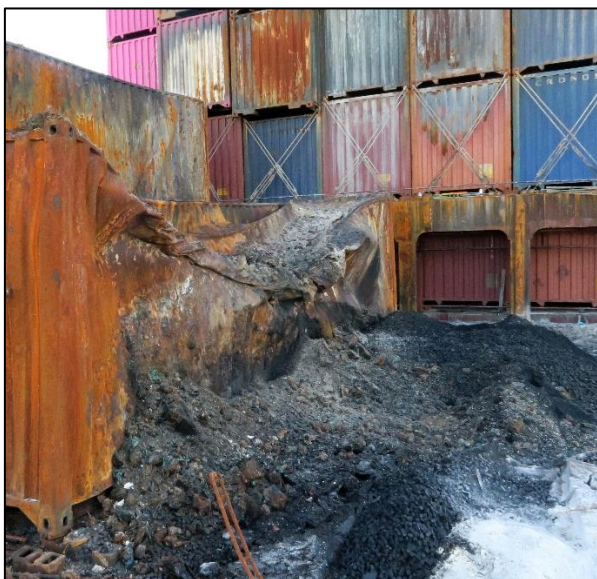
Abbildung 46: Stellplatz 120782, unverbrannte Pyrokohle  
Der Inhalt wurde beim Anheben ausgeschüttet.

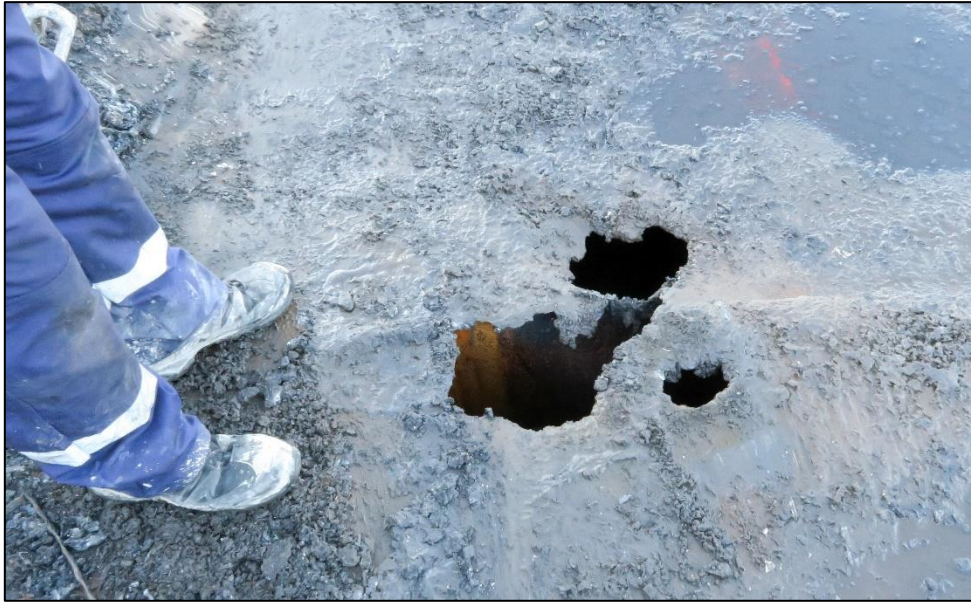
Im Bereich des mit Nitrozellulose beladenen Containers auf Stellplatz 080782 wurde später ein Loch im Lukendeckel festgestellt. Nach Auffassung der durch das Bergungsunternehmen beauftragten Feuerwehreute entstand es durch die Verbrennung der Nitrozellulose. Über dieses Loch entwickelte sich dann der Brand in den Laderaum 1 hinein und führte zur Entzündung der mit Reifen beladenen Container auf den Plätzen 080718, 080918 und 081118.

Abbildung 50: Vergleichbares Loch im Bereich des Stellplatzes 080182

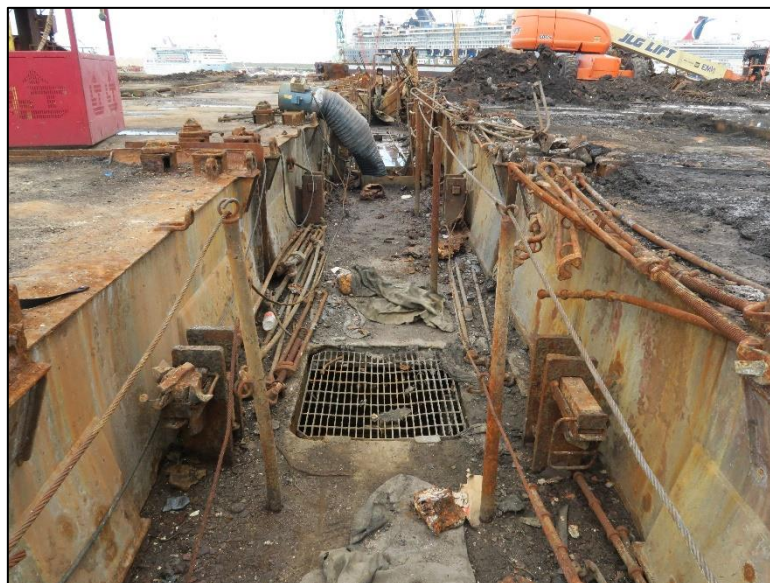
Abbildung 54: Gitter über der Bb.-Lüftungsöffnung im Quergang zwischen Bay 4 und 8

Hier wurde festgestellt, dass die unter dem Gitter liegende Klappe der Lüftungsöffnung nicht verschlossen war. Der Zugang zur Verschlussklappe war nicht möglich, da das Gitter mittels Kette und Schloss gesichert war.

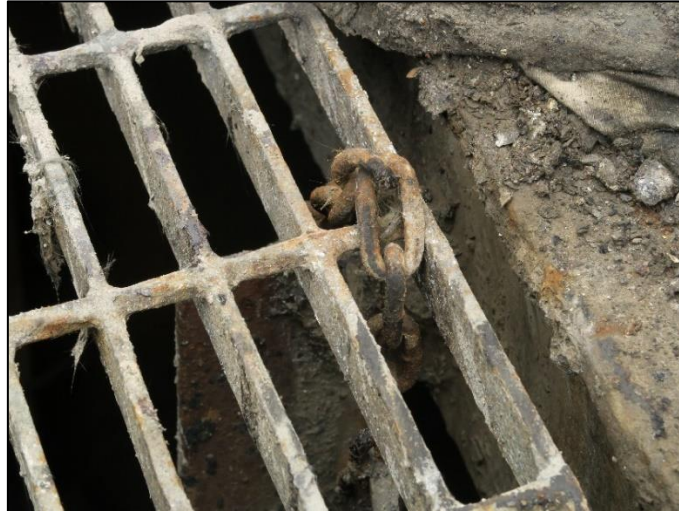
Abbildung 55: Gitter über Lüftungsöffnung mit Kette und Schloss gesichert

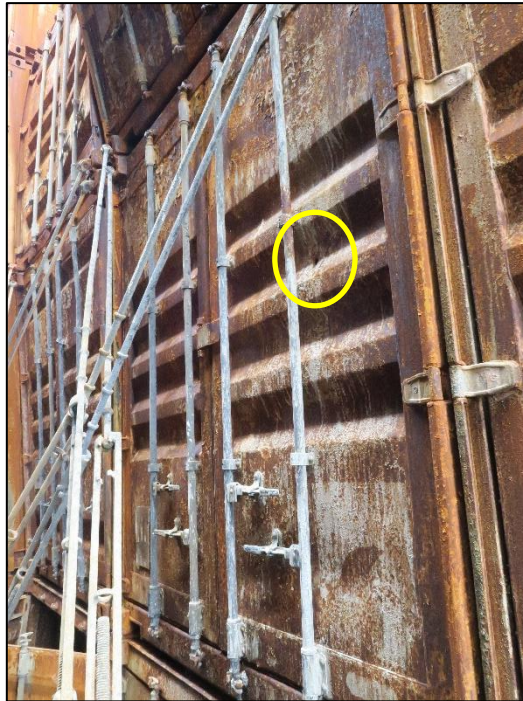
Während der Brandbekämpfung öffnete die Besatzung der YANTIAN EXPRESS den mit Einkaufstaschen aus Polypropylen gefüllten Container auf Stellplatz 120582. Dabei wurde festgestellt, dass der Container vollständig mit der Ladung befüllt war. Das macht deutlich, dass der Einsatz von Löschlanzen in Containern nicht ohne Probleme ist, da ein Brand im Zentrum des Containers aufgrund der Stausituation nicht erreicht werden kann. Dies gilt umso mehr, wenn wie auf der YANTIAN EXPRESS aufgrund der baulichen Gegebenheiten der Laschbrücke die Container in der zweiten Lage nur bis zur halben Höhe des Containers erreichbar sind.

Abbildung 57: Container auf Stellplatz 120984 mit Loch für Löschanlage
