**Bundesstelle für Seeunfalluntersuchung**  
**Federal Bureau of Maritime Casualty Investigation**  
Bundesoberbehörde im Geschäftsbereich des Bundesministeriums  
für Verkehr und digitale Infrastruktur

## **Untersuchungsbericht 19/19**

### **Weniger schwerer Seeunfall**

#### **Personenunfall auf dem Mehrzweckschiff MARFAAM an der Lotsenstation Rüsterbergen (NOK) am 13. Januar 2019**

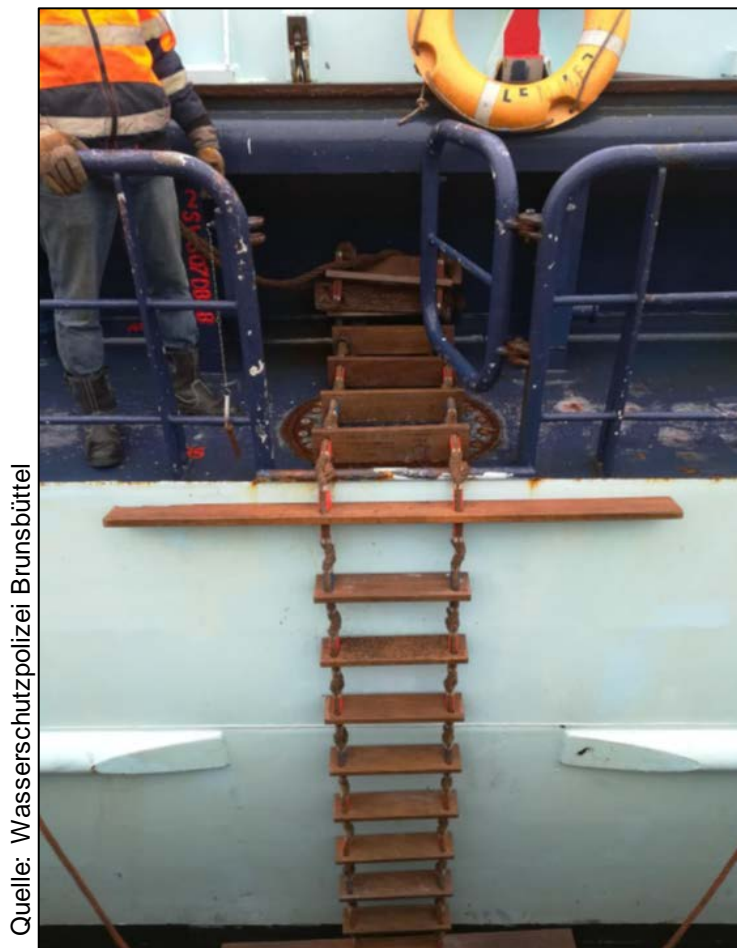
Abbildung 4: Lotsenzustieg MARFAAM am Unfalltag

Das unter niederländischer Flagge fahrende Mehrzweckschiff MARFAAM befuhr auf seiner Reise von Ventspils (Lettland) nach Gent (Belgien) westgehend den NOK. Neben der Schiffsbesatzung befanden sich ein Lotse und ein Kanalsteurer an Bord<sup>6</sup>. Etwa auf der Mitte der Kanalstrecke, bei der Lotsenwechselstation Rüterbergen (NOK-km 55), sollten der Lotse und der Kanalsteurer der Oststrecke gewechselt werden. Die MARFAAM erreichte die Lotsenstation am 13. Januar 2019 um etwa 06:50 Uhr. Der Freibord betrug zum Unfallzeitpunkt etwa 4,50 m.

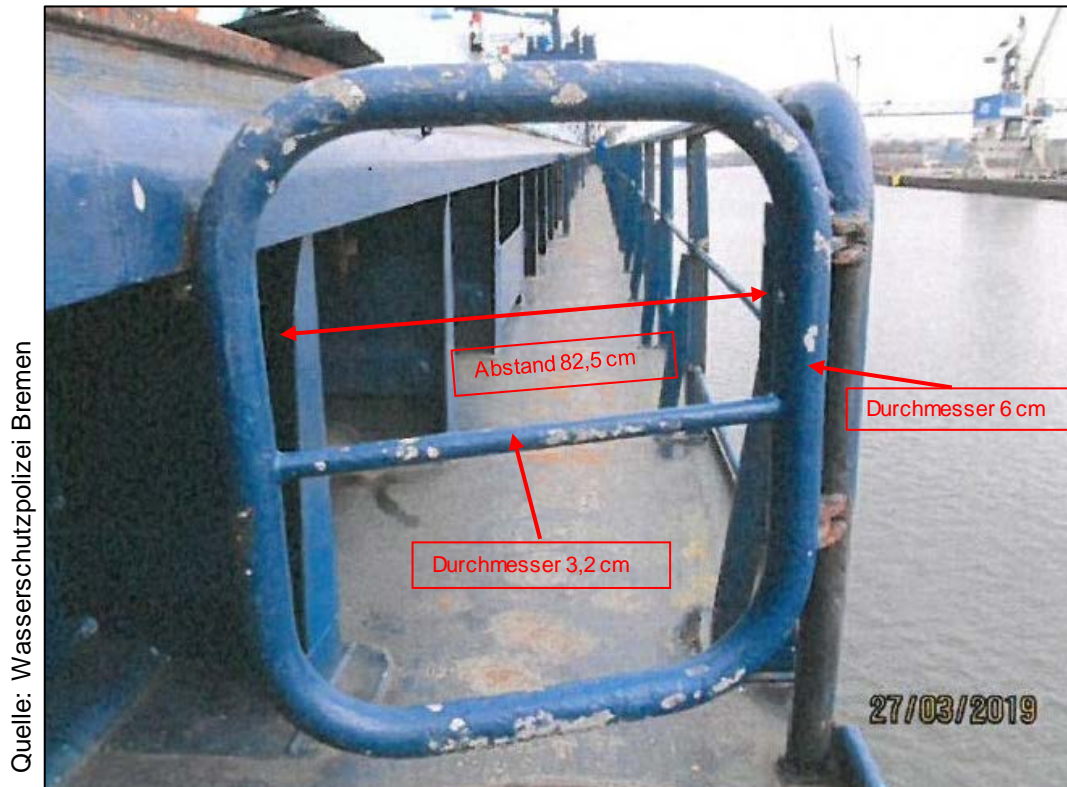
Abbildung 5: geöffnete Relingspforte

Hierbei wurde festgestellt, dass die Lotsenpforte nicht an einer Relingsstütze montiert ist, sondern an dem Handlauf der Relling, der in diesem Bereich bis auf das Deck heruntergezogen ist. Der Handlauf hat dort einen Durchmesser von 6 cm, bzw. einen Umfang von 19,7 cm. Die mittleren Relingsquerstreben, an denen sich der verunfallte Kanalsteurer notgedrungen und erfolglos versuchte festzuhalten, haben einen Durchmesser von 3,2 cm.

Eine vollständige Öffnung der Pforte über 90° ist nicht möglich, da der Pfortenflügel zuvor an das Lukensüll stößt. Es gibt auch keine Möglichkeit zur Fixierung oder Verriegelung des Pfortenflügels im geöffneten Zustand.

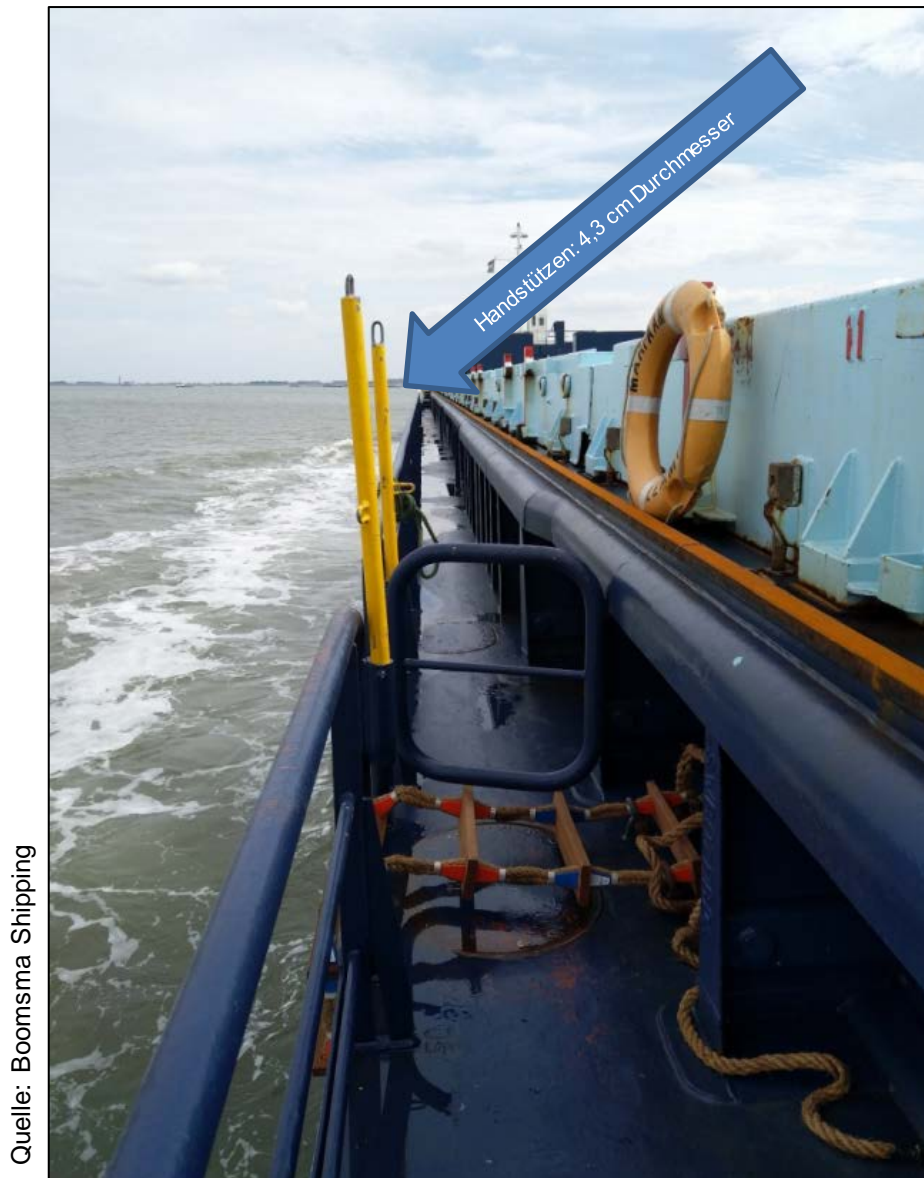
Abbildung 7: Zugang MARFAAM bis 09/2019

Auf einem Foto des Schiffsbetreibers sieht man Handstützen, die oberhalb der Reling montiert sind. Den Unfallberichten und Stellungnahmen zur Folge, hatte die Besatzung am Unfalltag auf eine Montage dieser Stützen verzichtet.

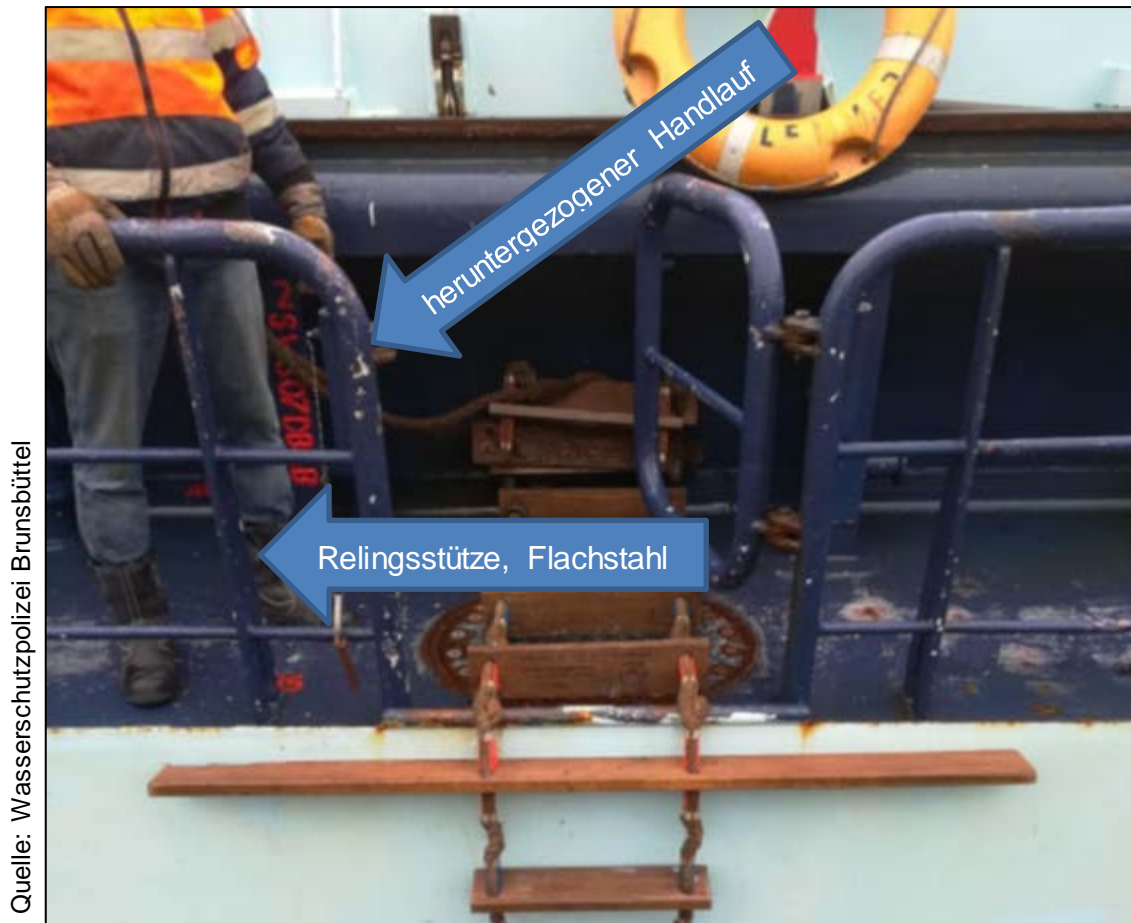
Abbildung 10: Heruntergezogener Handlauf

Nach Aussage von LR wurden bei der MARFAAM aus schiffbaulichen Gründen und mangels eines Designs für Handgriffe die Handläufe der Relling bis zum Deck hinunter fortgeführt und als Handgriffe betrachtet (siehe Abbildung 10).

Hierbei, so LR, können Relingsstützen grundsätzlich nicht als Handgriffe betrachtet werden, da diese Stützen in der Schiffbauindustrie üblicherweise aus Flachstahl 60 x 15 mm und nicht aus Rundmaterial mit einem Durchmesser größer als 32 mm hergestellt werden.

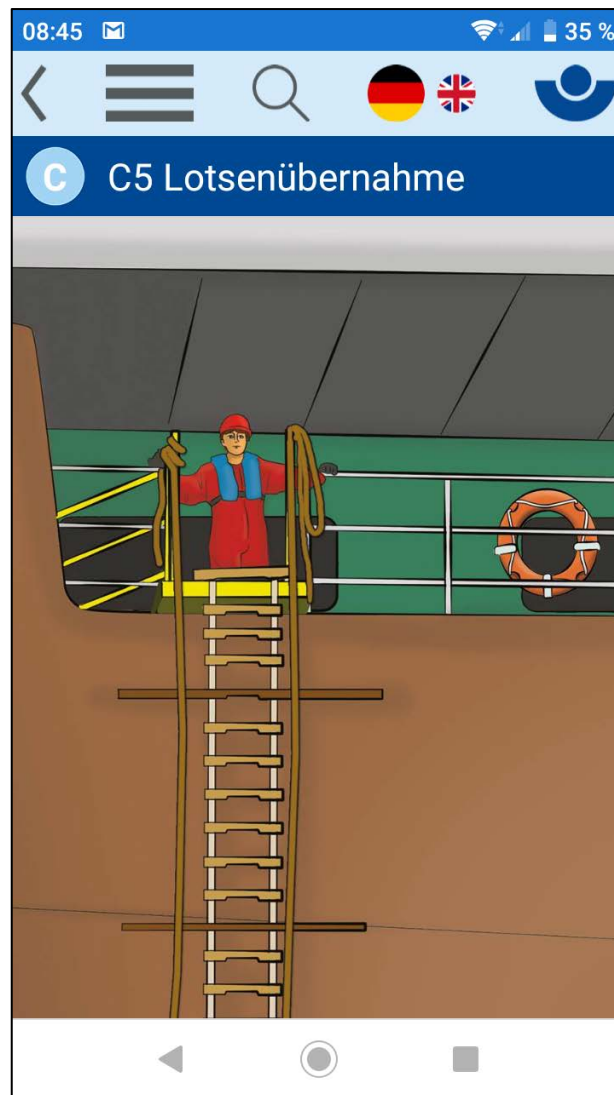
Abbildung 13: Screenshot App Handbuch See

Das Thema „Lotsenübernahme“ wird ebenfalls berücksichtigt. Ein Bild zeigt einen Zustieg durch eine Relingspforte, die der auf der MARFAAM am Unfalltag weitestgehend entspricht.

Nach Auffassung der BSU ist die Darstellung in folgenden Punkten fehlerhaft: Statt geeigneter Handgriffe sind Handstützen erkennbar. Die Handstützen sind innerhalb der Relingspforte montiert und können so den Zustieg verengen. Zusteigende könnten auch Probleme beim Zugriff bekommen, falls der Raum zwischen Handstütze und Reling zu eng ist. Unbeschadet der grundsätzlichen Probleme werden zusteigende Personen die Handstützen jedoch kaum nutzen können, da Manntaue davorhängen.

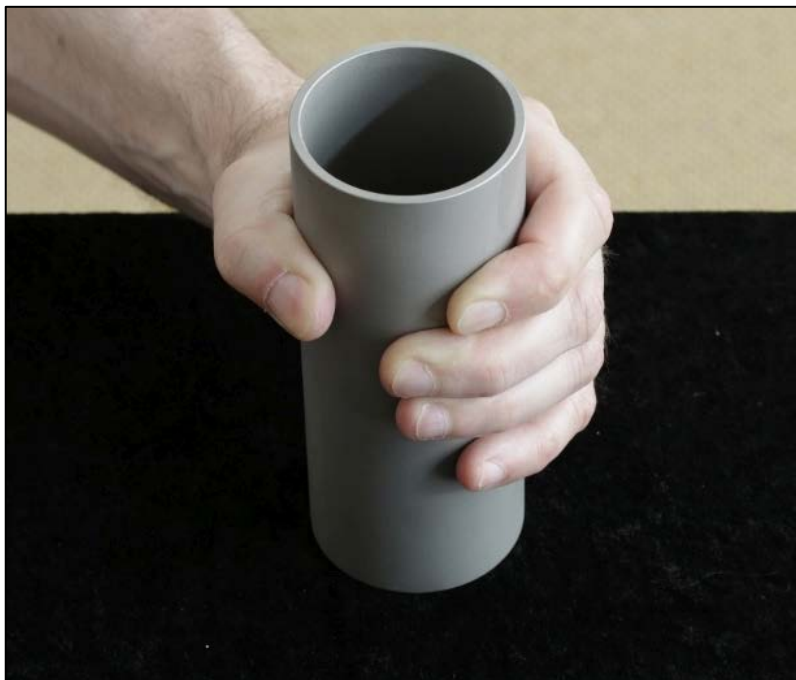
Abbildung 14: Hand umfasst Rohr mit 60 mm Durchmesser

Auf der MARFAAM waren zum Zeitpunkt des Unfallereignisses keine Handgriffe vorhanden. An der Relingspforte waren die Handläufe der Reling heruntergezogen. Diese hatten einen Durchmesser von etwa 60 mm und können daher kaum von einer Hand umfasst werden.

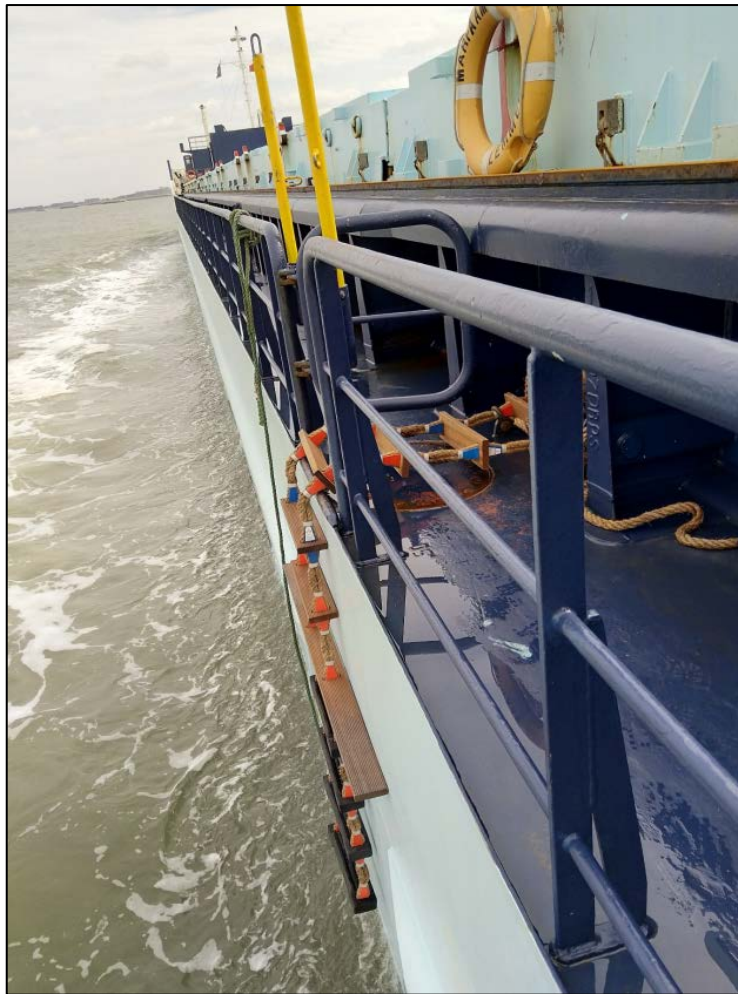
Abbildung 15: unerreichbare Handstützen

Auf der MARFAAM können oberhalb der Reling Handstützen montiert werden (siehe Abbildung 15). Diese Handstützen sind jedoch nicht geeignet, da der Zugriff für zusteigende Personen erst möglich ist, wenn sich die Person auf Höhe des Decks befindet. Bei der MARFAAM ist bereits auf der Höhe des Decks ein Umgreifen von der Lotsenleiter auf einen Handgriff notwendig, um das Deck sicher zu erreichen.

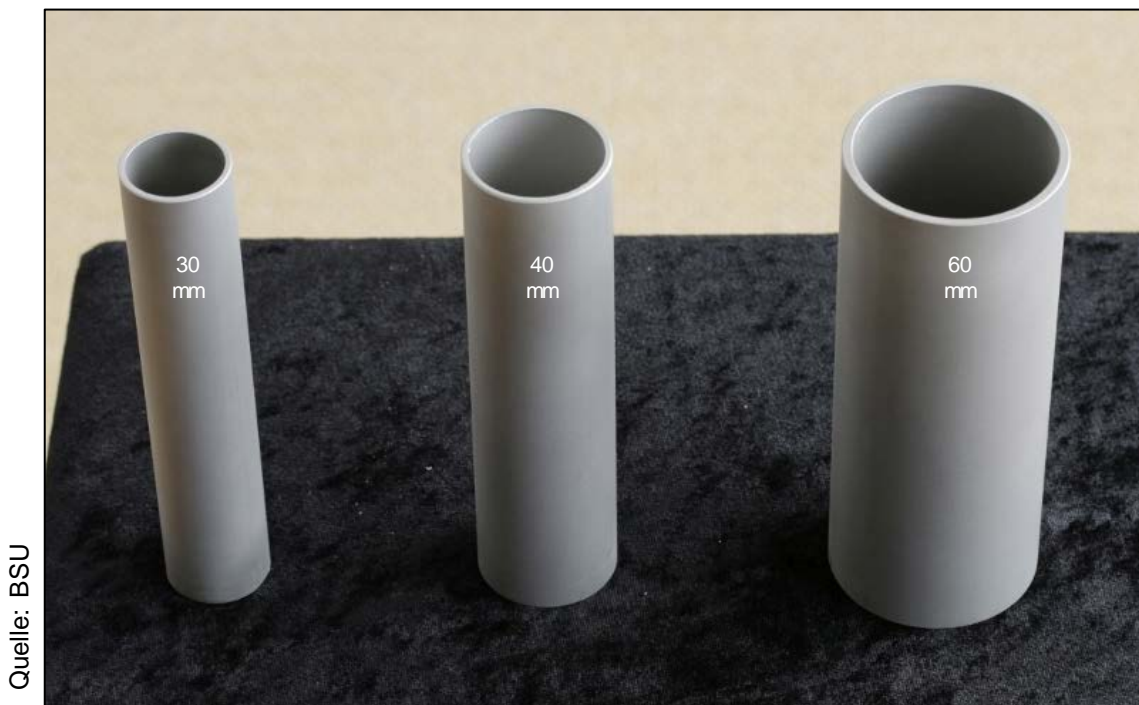
Abbildung 18: Musterrohre 30<sup>46</sup>/40/60 mm Durchmesser

Die Eignungskriterien für Handgriffe hat der Schiffssicherheitsausschuss mit der Resolution A.1045(27) in der mit A.1108(29) geänderten Fassung als Empfehlung veröffentlicht: Die Handgriffe müssen einen Mindestdurchmesser von 32 mm haben und auf beiden Seiten des Schiffes in einem Abstand von 0,7 bis 0,8 m sowie jeweils am unteren und einem höheren Punkt starr mit dem Schiff montiert sein.

<sup>46</sup> Für das Foto wurden Standardrohre verwendet. Das Rohr mit 30 mm Durchmesser ist 2 mm dünner als von SOLAS zugelassen.

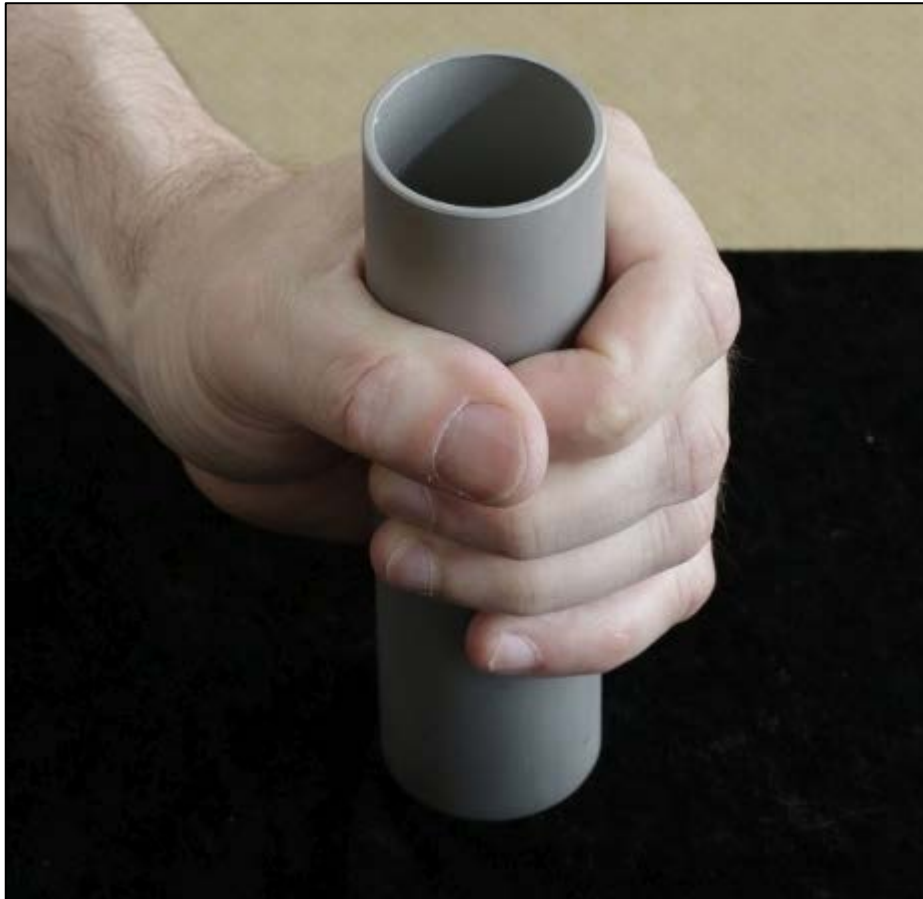
Abbildung 19: Hand umfasst Rohr mit 40 mm Durchmesser

Aus den Antworten der befragten Klassifikationsgesellschaften, die im Auftrag von Flaggenstaaten die Anforderungen an die Lotseneinrichtungen überprüfen, ist ersichtlich, dass weitere Anforderungen von Flaggenstaaten an die Eignung von Handgriffen nicht bekannt sind. Die Empfehlungen des Sicherheitsausschusses werden grundsätzlich eingehalten. Eine Klasse empfiehlt seinen Kunden einen Durchmesser von 40 mm, wobei 45 mm nicht überschritten werden dürfen, und stellt so sicher, dass die Handgriffe geeignet sind und die SOLAS-Anforderungen erfüllt werden.
