Untersuchungsbericht 241/18

Schwerer Seeunfall

Festkommen des Tankmotorschiffs PAZIFIK vor Indonesien am 9. Juli 2018

23. Januar 2020

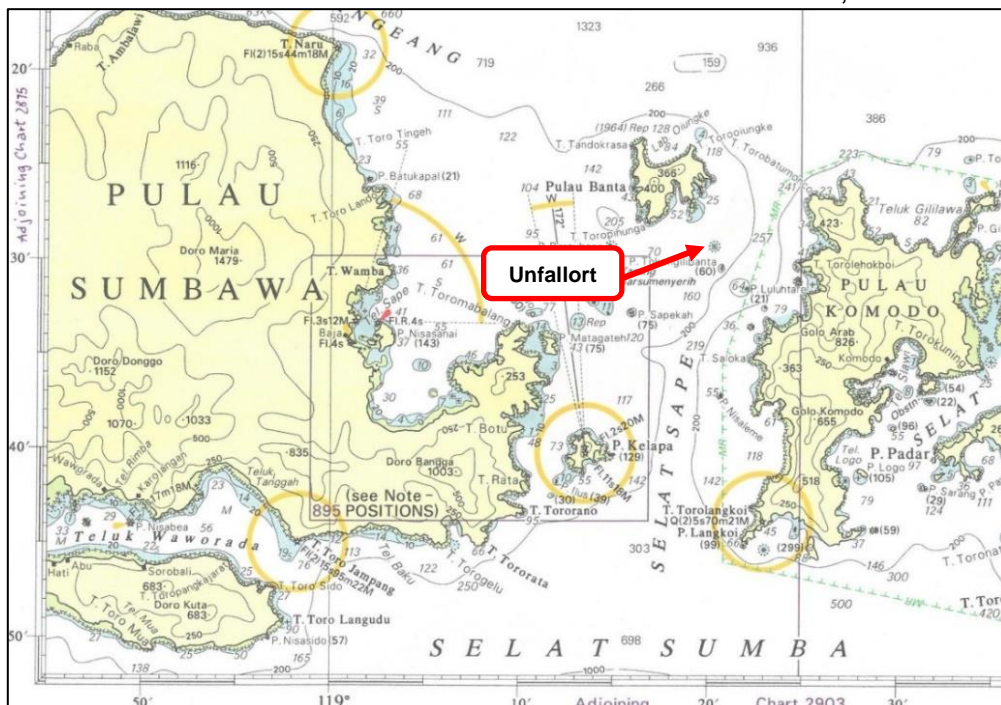
Abbildung 2: Seekarte

Ausschnitt aus Seekarte Pulau Jailamu to Pulau Serbete, BA 2910

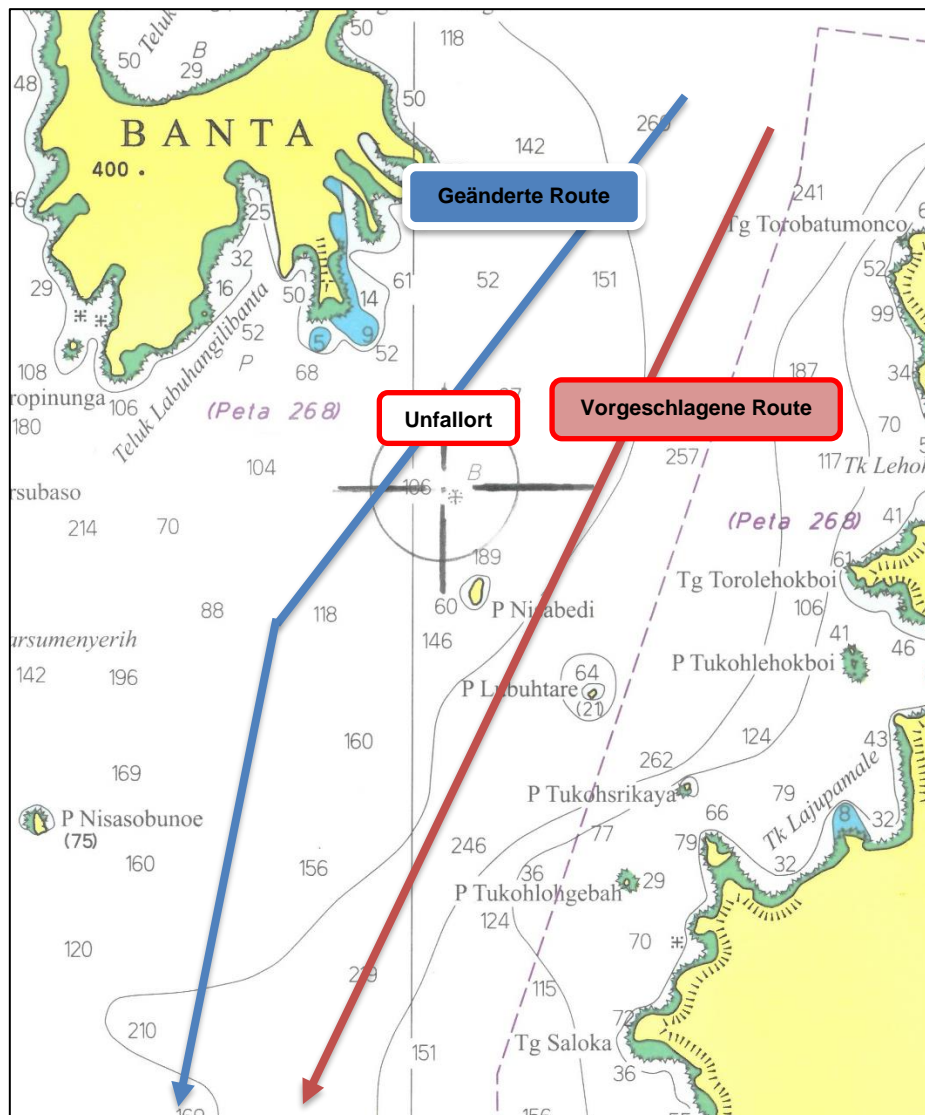
Abbildung 7: Seekarte ID 295

Der Kapitän und der zweite Offizier entschieden sich der vom System empfohlenen Route via Selat Sape mit einer Änderung zu folgen. Die vom PassageManager empfohlene Route sollte zwischen den Inseln Nisabedi und Lubuhtare hindurchführen. Der Abstand zwischen beiden Inseln beträgt nur ca. 1,5 sm. Die Passage zwischen den Inseln Nisabedi und Banta, die dann benutzt wurde, beträgt ca. 2,5 sm.

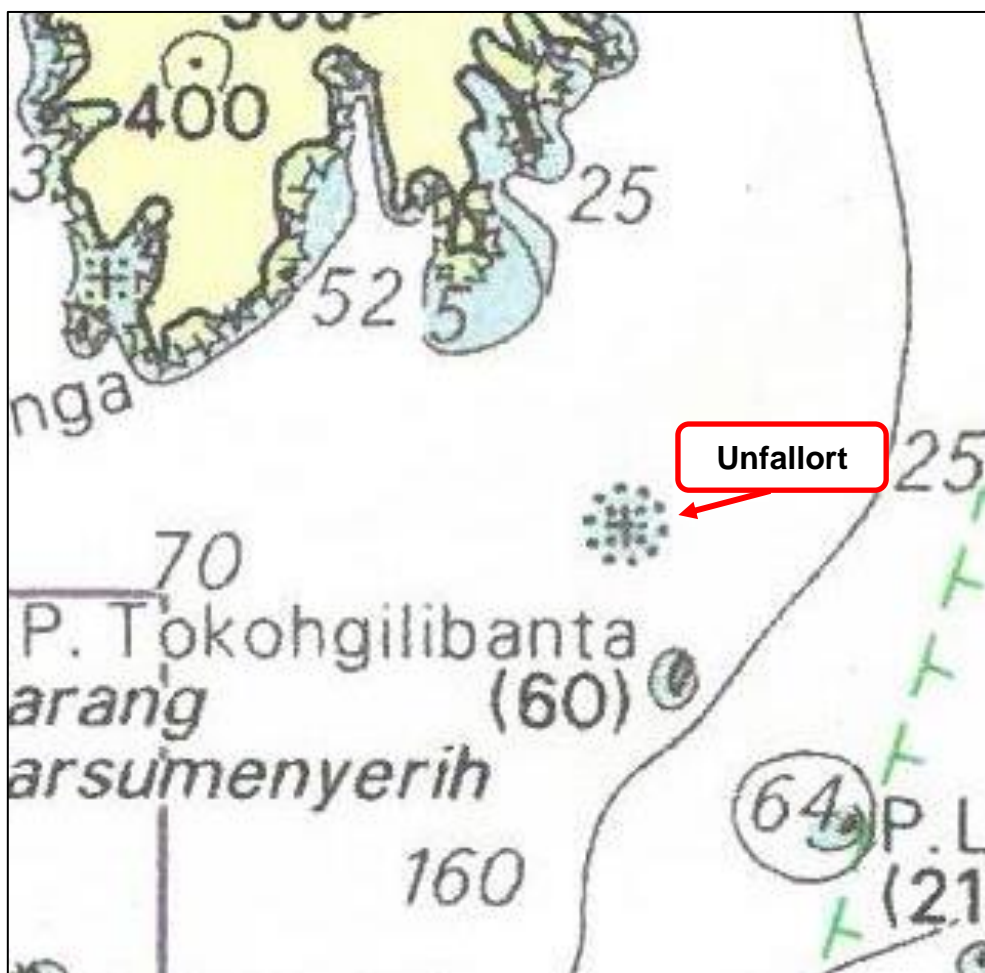
Abbildung 8: BA 2910 Seekarte; Maßstab 1:500.000

Die BA Karte 2903 und auch die BA 2910 (Maßstab 1:500.000) zeigen am aktuellen Unfallort das Symbol „rock awash“, also einen Felsen, der zeitweise überflutet ist bzw. bei Hochwasser überflutet wird.

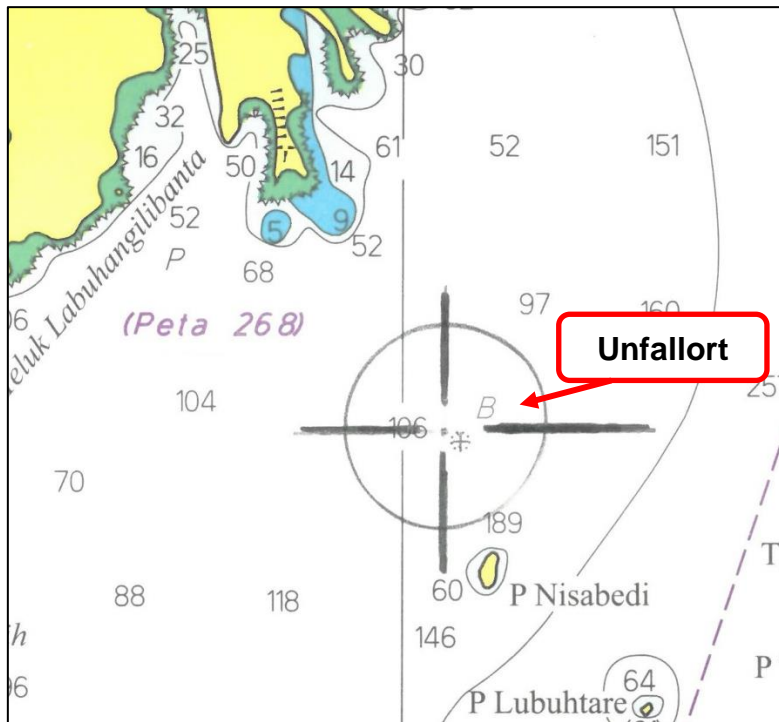
Abbildung 9: Indonesische Seekarte ID 295; Maßstab 1:200.000

Auf der indonesischen Seekarte ID 295 (Maßstab 1:200.000) ist ein Felssymbol eingezeichnet, aber es ist nicht klar erkennbar, ob der Felsen überspült wird. In der indonesischen Seekarte ID 268-2 (Maßstab 1:50.000) ist die „rock awash“ Markierung nicht verzeichnet, sondern lediglich eine flache Stelle mit 9 m Wassertiefe.

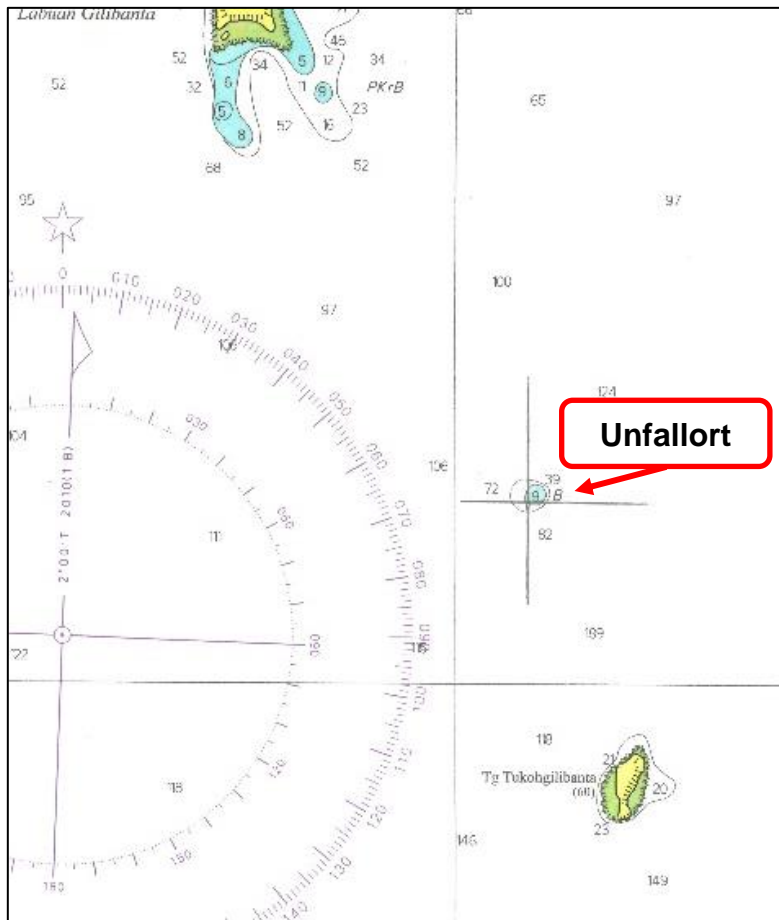
Abbildung 10: Seekarte ID 268-2; Maßstab 1:50.000

Die Karte ID 268-2 zeigt an dieser Stelle eine Tiefe von 9 m. Wie der Karte zu entnehmen ist, scheint diese Messung der Tiefe aus dem Jahre 1904 zu stammen. Die Karte ID 295, mit einem kleineren Maßstab, zeigt einen Felsen in unbekannter Tiefe, als „rock awash“ Symbol immer unterhalb der Wasserlinie (Tiefe 0). Es ist wahrscheinlich, dass das Felssymbol in den kleinmaßstabigen Karten aus Gründen der Generalisierung bewusst verwendet wurde. Der Grund dafür, dass eine Karte „rock awash“ und die andere einen immer unter der Wasserlinie befindlichen Felsen („underwater rock“) zeigt, ist unklar. Die UK-Karten verwenden indonesische Karten als Grundlage, zeigen aber das gefährlichere Szenario („rock awash“). Das UK Hydrographic Office ist nicht für die Aktualisierung der ENCs anderer Nationen verantwortlich, hat aber die Informationen an das Indonesische Hydrographische Büro zur Prüfung weitergeleitet. Es sind für die nahe Zukunft Vermessungsarbeiten für das Gebiet um die Insel Komodo geplant und bei der Gelegenheit werden die Position und Mindesttiefe über diesen Felsen genau bestimmt werden.

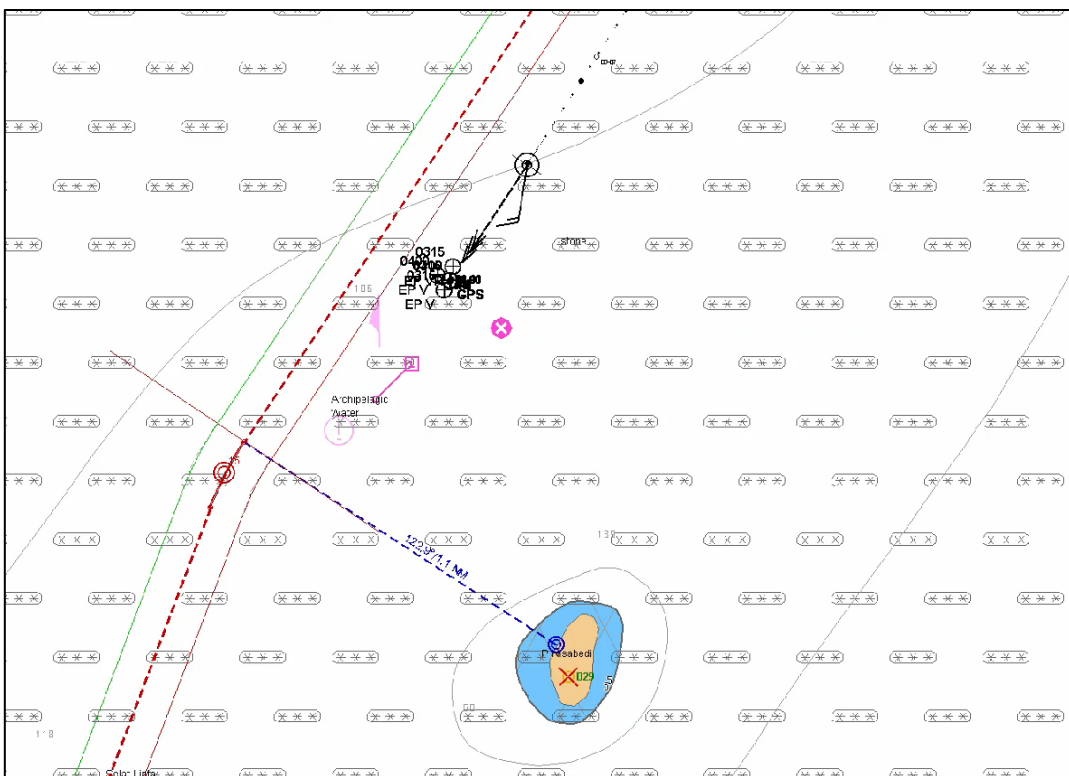
Abbildung 12: Abweichung von der Routenplanung bis Festkommen

Mit den an Bord verfügbaren Informationen war es für die Besatzung unmöglich genaue Informationen über die tatsächliche Gefahrenstelle zu erhalten. Bei der Passageplanung und -durchführung wurde davon ausgegangen, dass keine Gefährdung bei der Fahrt durch die verzeichnete Einzelgefahrenstelle bestand, zumal sich diese Gefahrenstelle als immer unter Wasser befindlich zeigte. In Anbetracht der Informationen aus anderen Quellen, die aber nicht an Bord verfügbar sein mussten, sind die Informationen in der aktuellen und verwendeten ENC unzureichend beschrieben. Die Besatzung betrachtete die eingezeichnete Einzelgefahrenstelle nicht als Gefährdung für die Passage. Bei der geplanten Route wurde die Einzelgefahrenstelle in einem Abstand von ca. 0,7 sm passiert. Die nächste Entfernung zum flachen Gewässer der Insel Banta betrug ca. 0,8 sm. Die Category Zone of Confidence (CATZOC) für diesen Bereich ist mit „C“ ausgewiesen, was zu einer Positionsungenauigkeit von +/- 500 m oder 0,27 sm führt. Im ungünstigsten Fall

reduziert sich dadurch der sichere Passierabstand zur Insel Banta auf 0,53 sm und zu der eingezeichneten Einzelgefahrenstelle auf 0,43 sm.

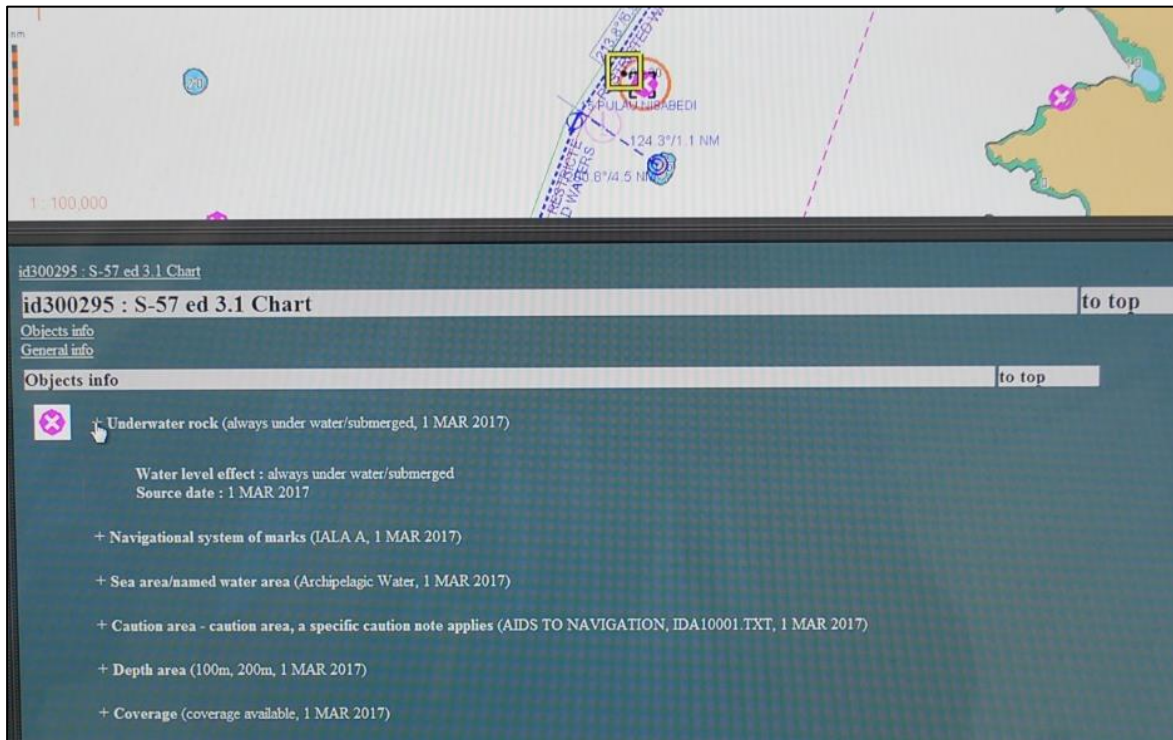
Abbildung 13: Hinterlegte Information in der ENC

„Underwater rock (always under water/submerged 1 MAR 2017)“

Es gibt keine zusätzlichen Tiefeninformationen oder Tiefenlinien zu oder auch in der Nähe der Markierung der Einzelgefahrenzelle. Die allgemeine Wassertiefe in der Selat Sape Passage rund um die Einzelgefahrenstelle ist mit um die 100 m angegeben.

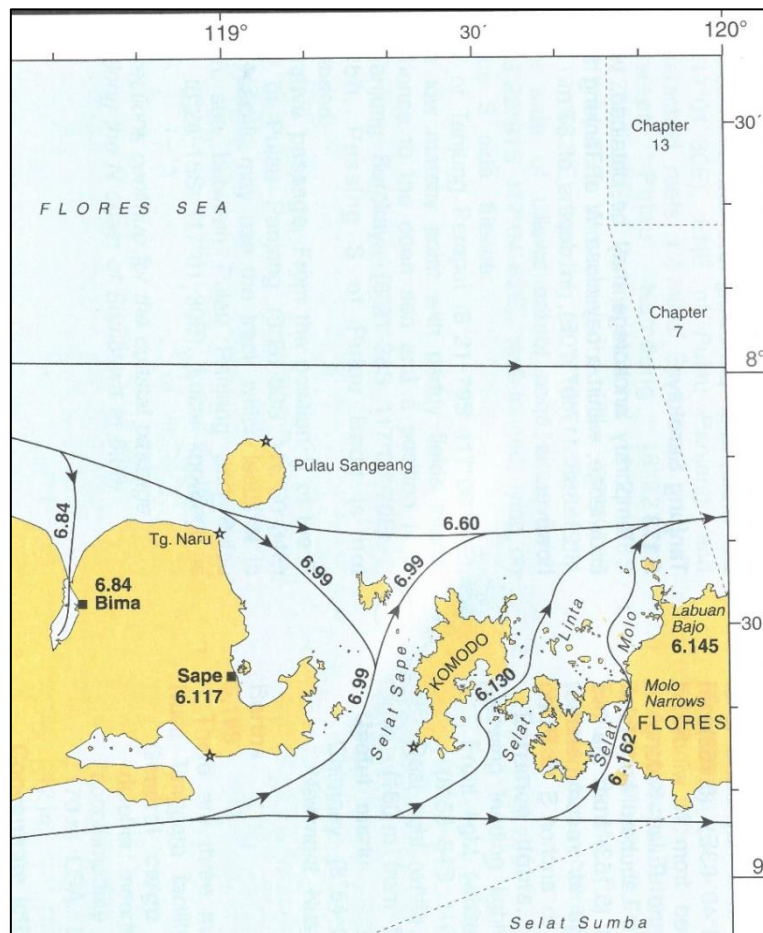
Abbildung 14: Karte S. 138 UKHO Seehandbuch NP 34

„The passage E of Pulau Banta is navigable but is seldom used, other than by ferries and other local craft, as tidal streams are strong and fewer anchorages are available....“

Aufgrund vorherrschender Gezeitenströme und weniger Ankerplätze wird die Passage östlich von Pulau Banta, außer von Fähren und lokalen Fahrzeugen, nur selten benutzt.

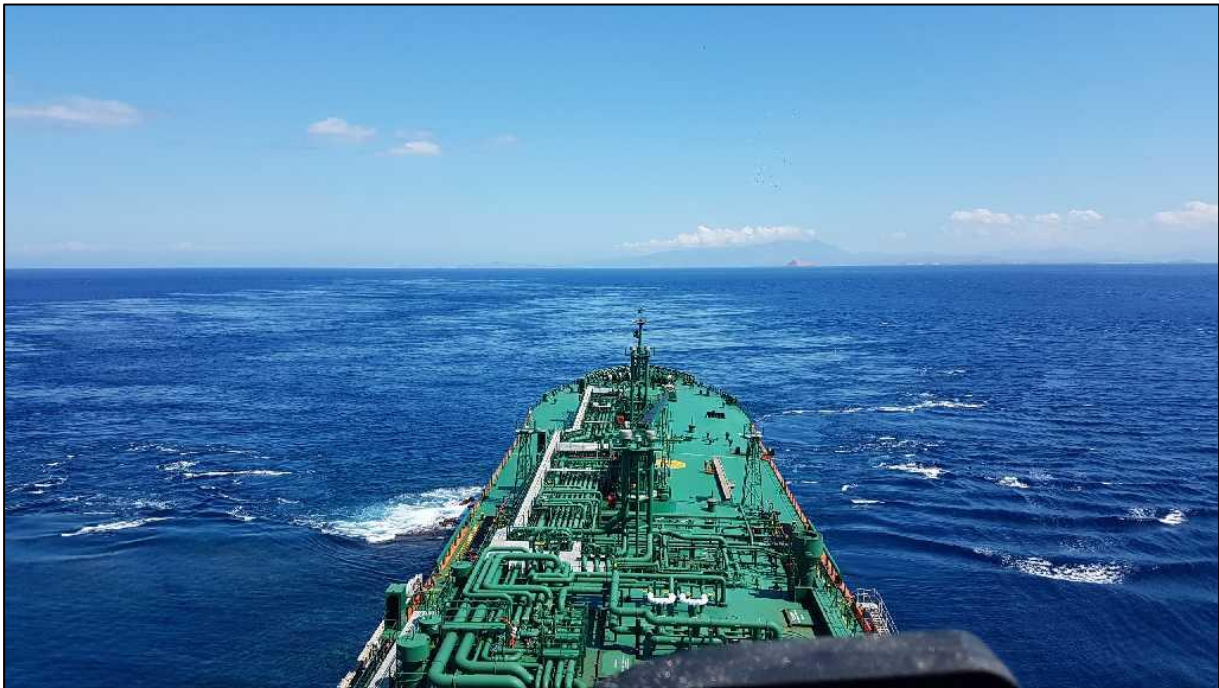
“A drying rock, 1 mile farther NNW, is small and dangerous; the breakers on it being indistinguishable from the normal overfalls and sea conditions in the area.”

Diese Beschreibung trifft genau die Situation, die an der Strandungsstelle vorgefunden wurde.

Abbildung 15: Brechen der Wellen am Felsen

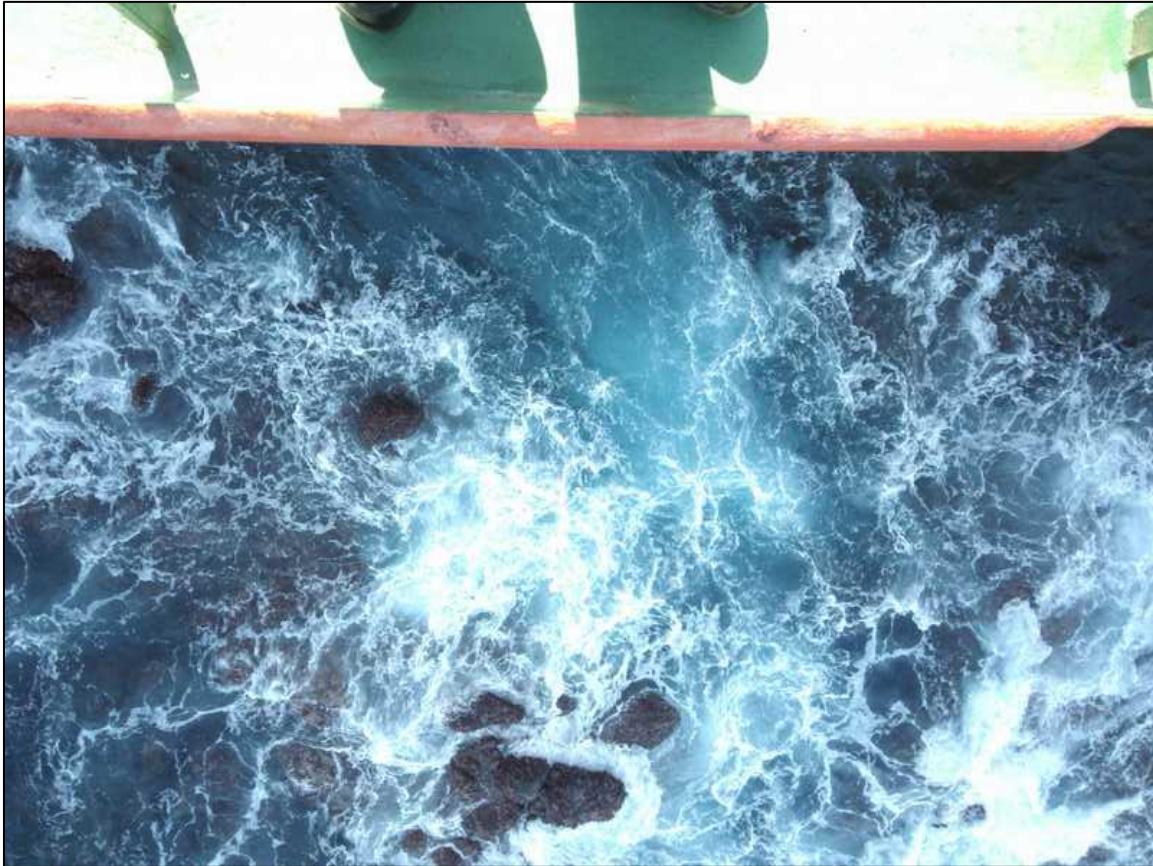
Abbildung 16: Felsen über Wasser
