## **Untersuchungsbericht 32/19**

### **Schwerer Seeunfall**

# **Festkommen des MS BORE BANK nach Ruderausfall auf Höhe der Tonne 18 des Seekanals Rostock am 17. Januar 2019**

16. Januar 2020

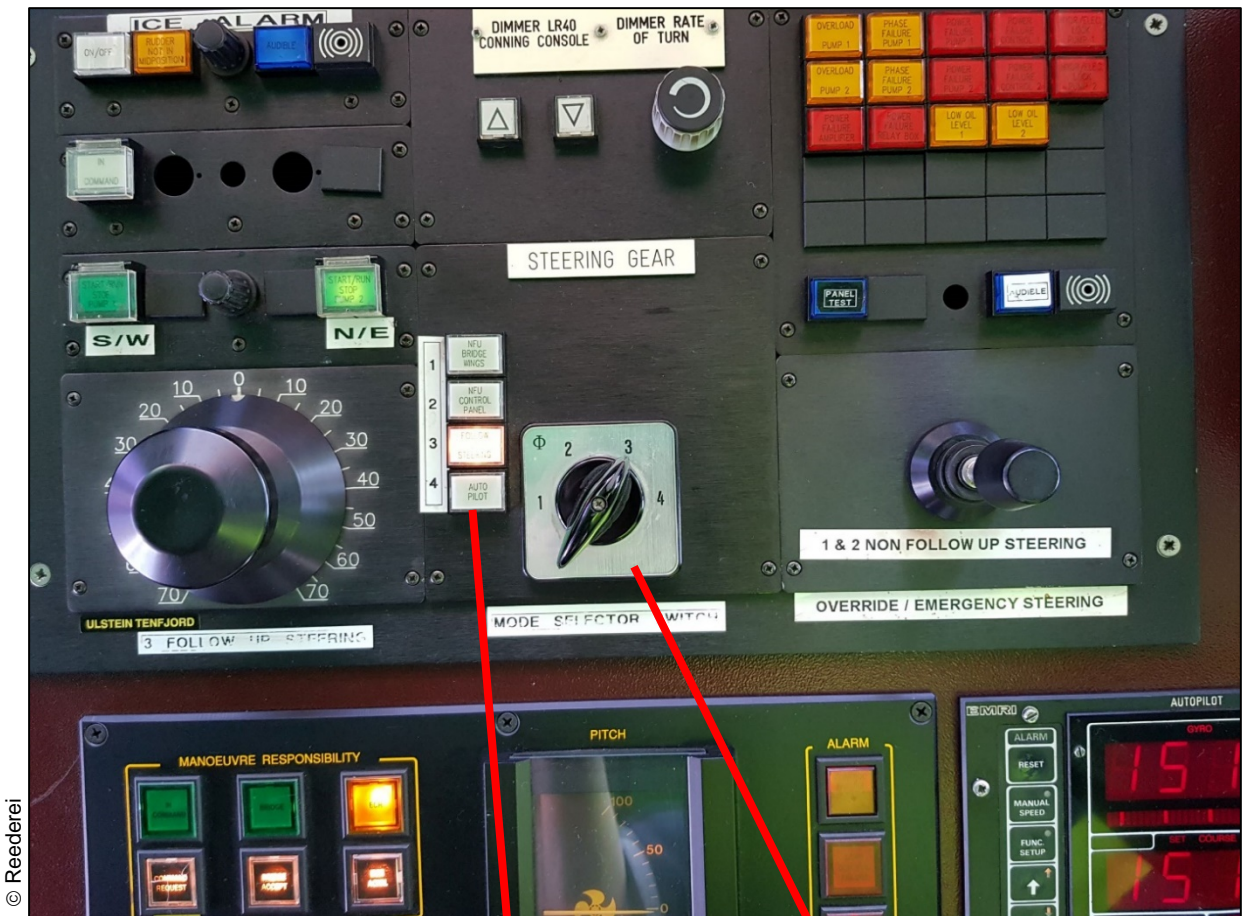
Abbildung 3: Bedienfeld für Ruderanlage

Das unter finnischer Flagge fahrende Ro/Ro-Schiff BORE BANK befand sich am 17. Januar 2019 auf der Reise von Kotka nach Rostock. Morgens um 05:30 Uhr kam der Lotse an Bord und die Passage des Seekanals begann. Auf der Brücke befanden sich an der Steuerbordkonsole der Lotse und der Kapitän, an der Mittelkonsole der 3. Nautische Offizier (NO). Das Schiff wurde über den Autopiloten gesteuert und fuhr etwa 7 kn. Ein starker östlicher Wind drückte die BORE BANK ständig nach Steuerbord. Um 05:47 Uhr stellte der Lotse fest, dass er das Schiff nicht mehr über den Autopiloten steuern konnte und bat den 3. NO, das Handruder zu übernehmen. Daraufhin schaltete der 3. NO von „Autopilot“ auf „Follow up steering“, musste aber feststellen, dass er so das Schiff ebenfalls nicht steuern konnte. Scheinbar lief die Steuerung immer noch über „Autopilot“ (siehe Abbildung 3 bis Abbildung 5).

Der Kapitän sagte unter anderem später, dass der Umschaltvorgang fehlerhaft gewesen sein müsste. Er glaubte sich daran zu erinnern, dass die Anzeige nicht auf „Follow up Steering“ wechselte. Das würde bedeuten, dass der Autopilot nicht ausgeschaltet wurde. Der Kapitän meinte, dass man den Autopiloten nur ausschalten könne, wenn das Ruder bei NULL Grad stehe. Weiterhin stand im Raum, dass der eingebaute Autopilot nie auf das Schiff angepasst worden sei, sondern seit der Indienstellung des Schiffes mit Standardwerten arbeitete. Dies habe seitdem auch eine Anzahl von Fehlalarmen verursacht.

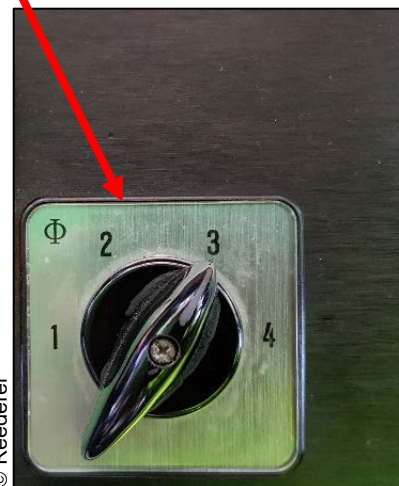
Abbildung 4: Auswahlschalter

Der BSU liegt eine reedereinterne Information vor, nach der der Umschaltvorgang ungewöhnlich kompliziert sei und deswegen nur von der Stammbesatzung beherrscht werde. Die an Bord arbeitende Ablösebesatzung habe aber nicht über dieses spezielle Wissen verfügt.

Die Bundesstelle für Seeunfalluntersuchung empfiehlt der Reederei dafür zu sorgen, das Ablösebesatzungen ausreichend vertraut gemacht werden mit der Technik des Schiffes, welches sie übernehmen sollen. Dazu gehören u.a. Fortbildungen und Schulungen als auch eine umfassende Übergabe an Bord durch die bisherige Besatzung.

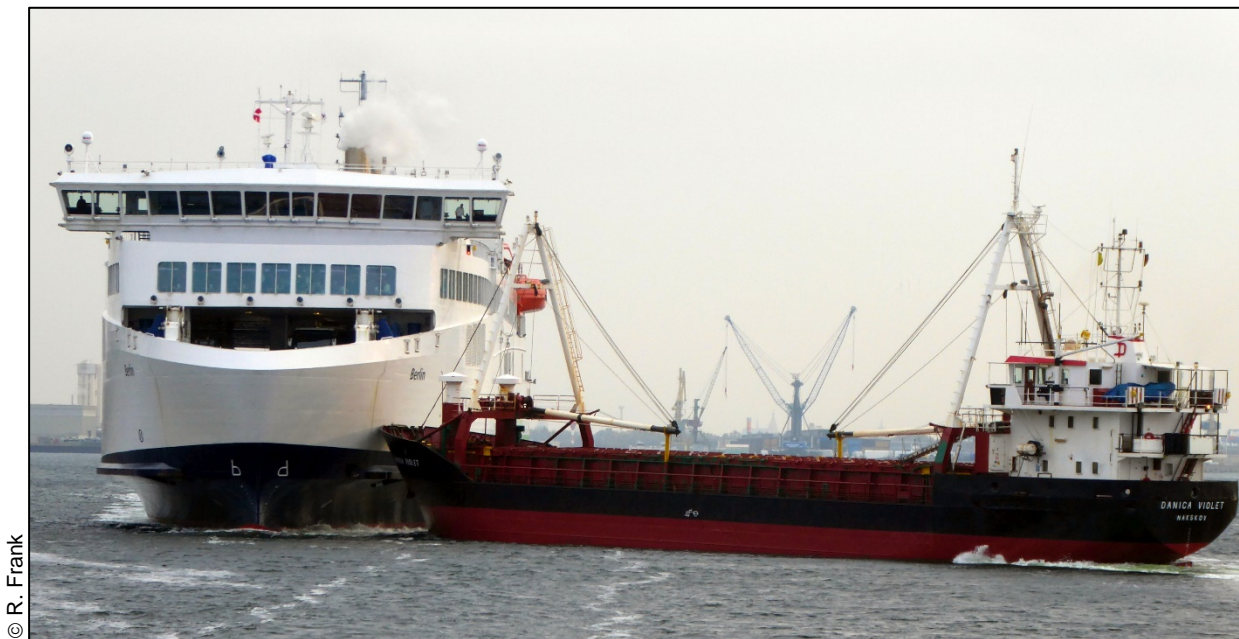
Abbildung 6: Kollision der DANICA VIOLET mit FGS BERLIN

Am Freitag, den 1. November 2019 gegen 15:30 Uhr lief, die in den Seehafen Rostock einlaufende DANICA VIOLET (unter der Flagge von Dänemark), in Höhe Kreuzfahrtterminal nach Backbord aus dem Ruder. Das Hart-Steuerbord-Manöver zeigte keine Wirkung, so dass die Maschine (mit einem linksdrehenden Verstell-Propeller) auf Voll Zurück gelegt wurde. Durch dieses Maschinenmanöver wurde die Drehung nach Backbord allerdings verstärkt, in dessen Folge die DANICA VIOLET mit ihrem Bug mit dem Backbord-Vorschiff der auslaufenden Fähre BERLIN kollidierte. Es gab keine Verletzten und keine Gewässerverunreinigung. Gegen 16 Uhr waren beide Schiffe an einem Liegeplatz fest und die Wasserschutzpolizei ging an Bord, um die

Die Untersuchungsergebnisse der BSU-internen Voruntersuchung ergaben, dass DANICA VIOLET unter Nutzung einer Selbststeueranlage in den Seekanal gefahren war. Als das Schiff plötzlich nach Backbord drehte, versuchte die Schiffsführung noch, das Ruder manuell zu bedienen, allerdings erfolglos. Aufgrund des Alters und der Größe des Schiffes befindet sich kein VDR an Bord der DANICA VIOLET. Auch ein VDR zeichnet allerdings keine Daten aus der Rudermaschine auf. Direkt nach der Kollision funktionierte die Ruderanlage wieder, so dass die DANICA VIOLET ohne fremde Hilfe an ihrem geplanten Liegeplatz anlegen konnte. Der an Bord gerufene Service stellte, wie so oft bei derartigen Unfällen, keine Ursache fest. Wieder einmal sind keinerlei technische Aufzeichnungen vorhanden, die den Ausfall der Ruderanlage erklären könnten.
