## **Untersuchungsbericht 405/18**

### **Schwerer Seeunfall**

**Zerstörung des Turboladers der Hauptmaschine  
mit anschließendem Brand im Maschinenraum  
der BALTIC BREEZE  
auf der Nordsee  
am 14. Oktober 2018**

21.07.2020

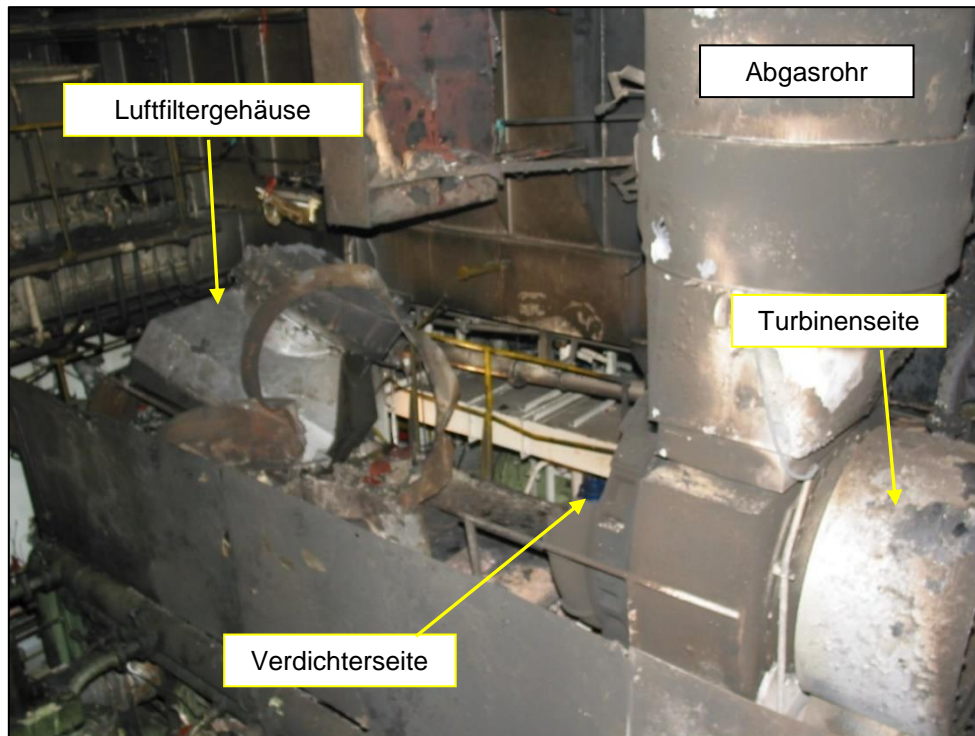
Abbildung 6: Zerstörter Turbolader der Hauptmaschine

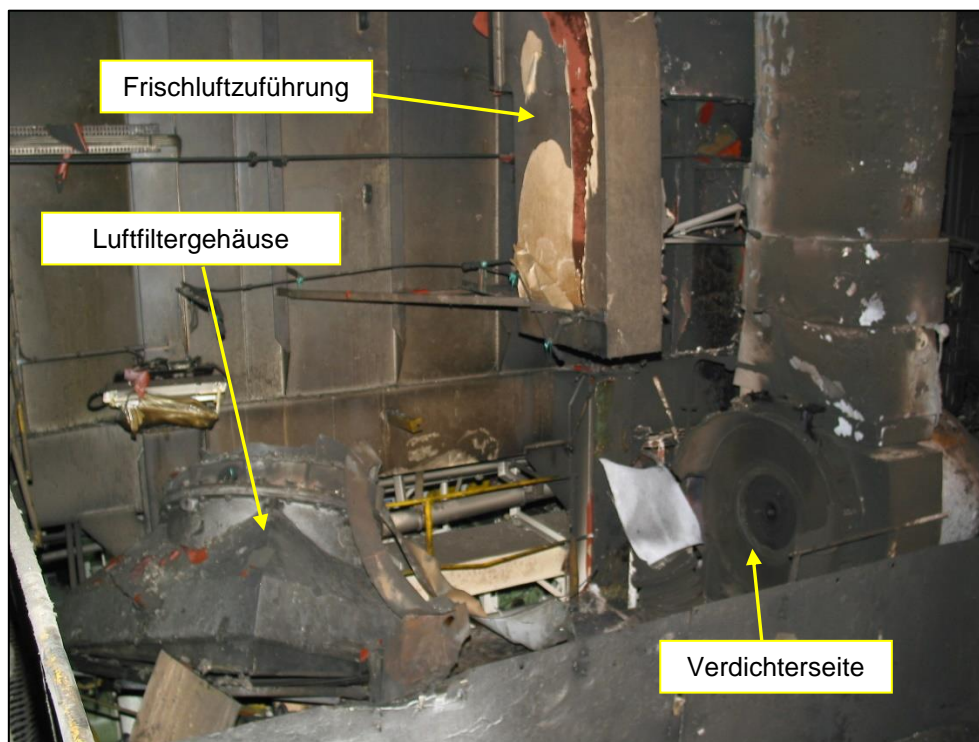
Abbildung 7: Zerstörter Turbolader der Hauptmaschine  
Blick auf die Verdichterseite.

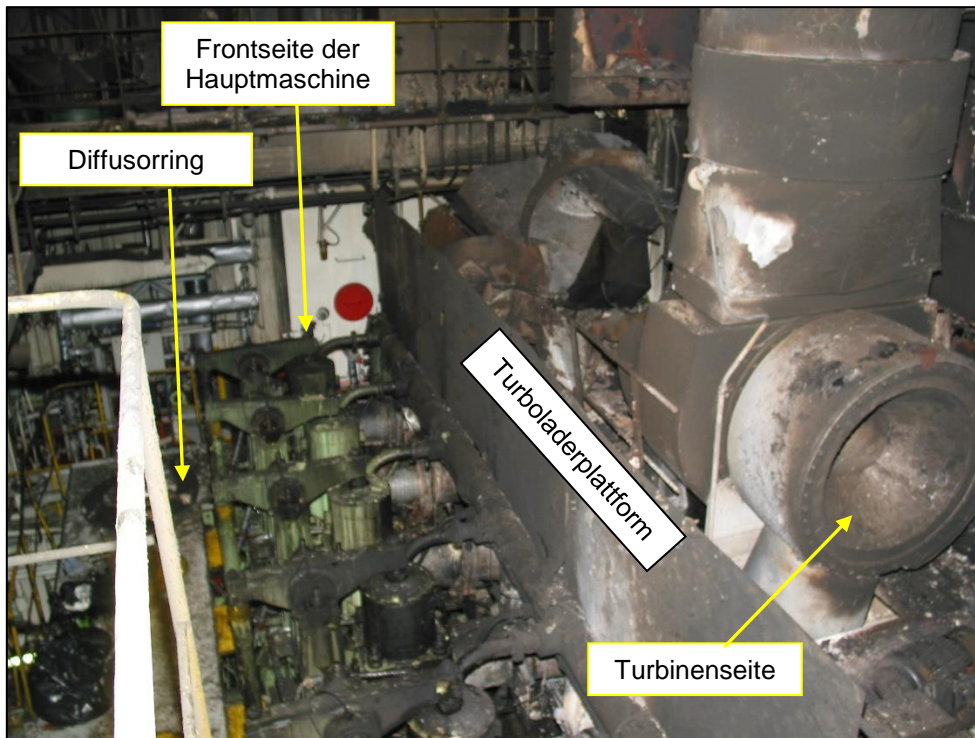
Abbildung 8: Blick auf die Hauptmaschine und die Turboladerplattform  
 Links der Fundort des Diffusorringes auf der Plattform der Zylinderstation.

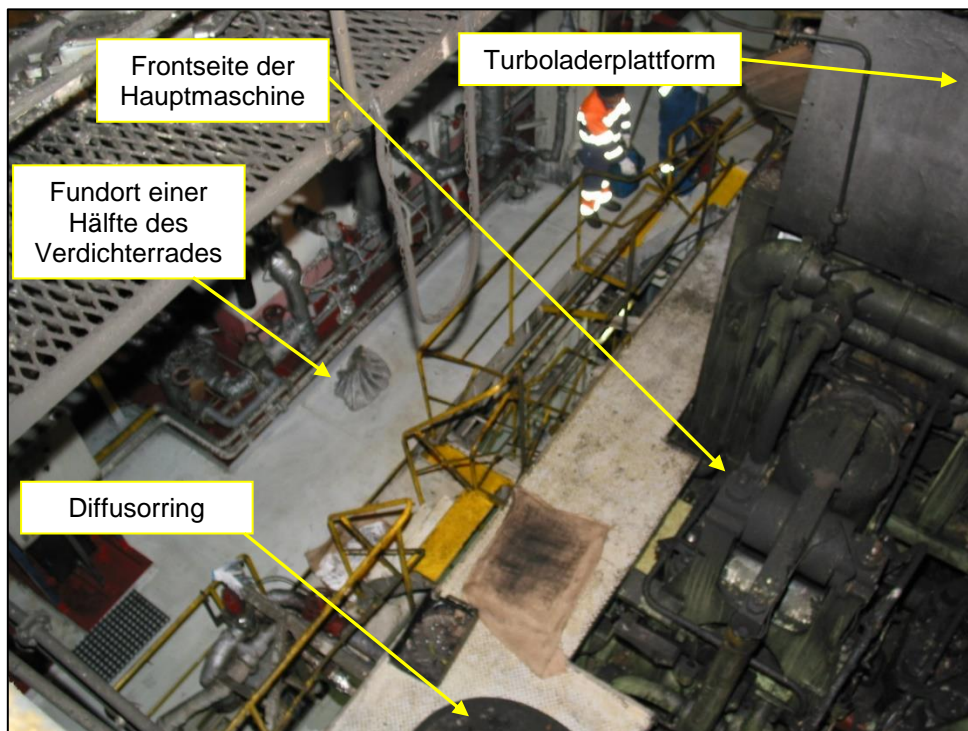
Abbildung 9: Auffindeorte des Diffusorringes und eines Teils des Verdichterrades

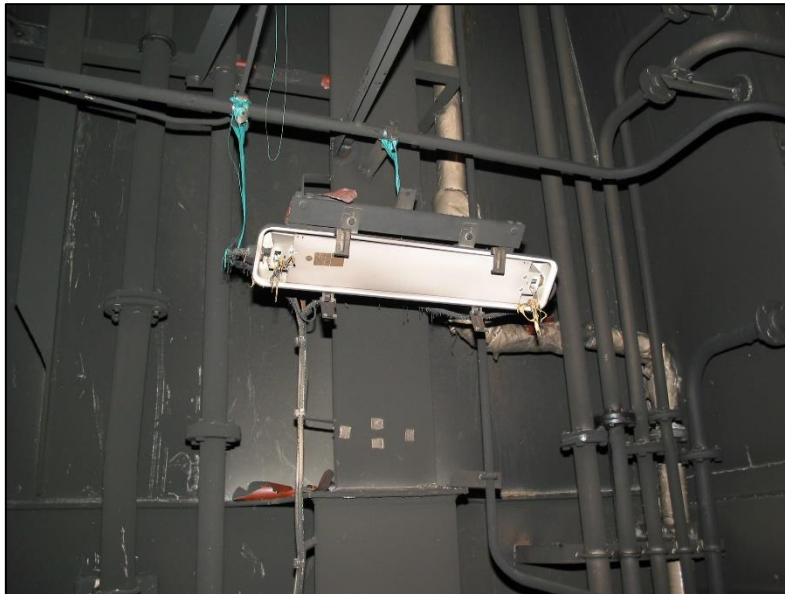
- Der gesamte Maschinenraumschacht war stark verrußt. Verschiedene Kabelstränge und Lampen waren thermisch belastet worden (Abbildung 10).
- An der Außenseite des Maschinenraumschachtes war es durch die thermische Belastung zu Farbabplatzungen gekommen (Abbildung 11).

Abbildung 10: Schäden an Lampen und Kabeln

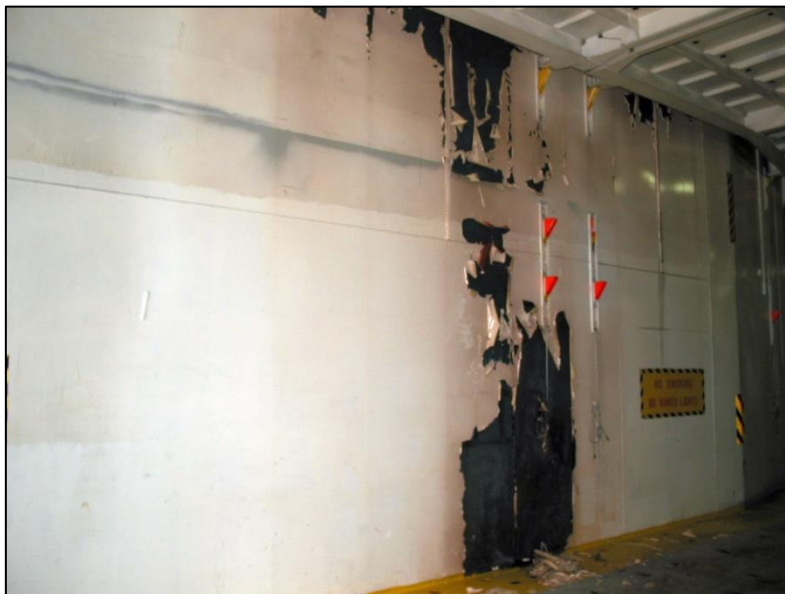
Abbildung 11: Schaden an der Farbbeschichtung

Hier die Außenseite des Maschinenraumschachtes an der Steuerbordseite des Freiborddecks.

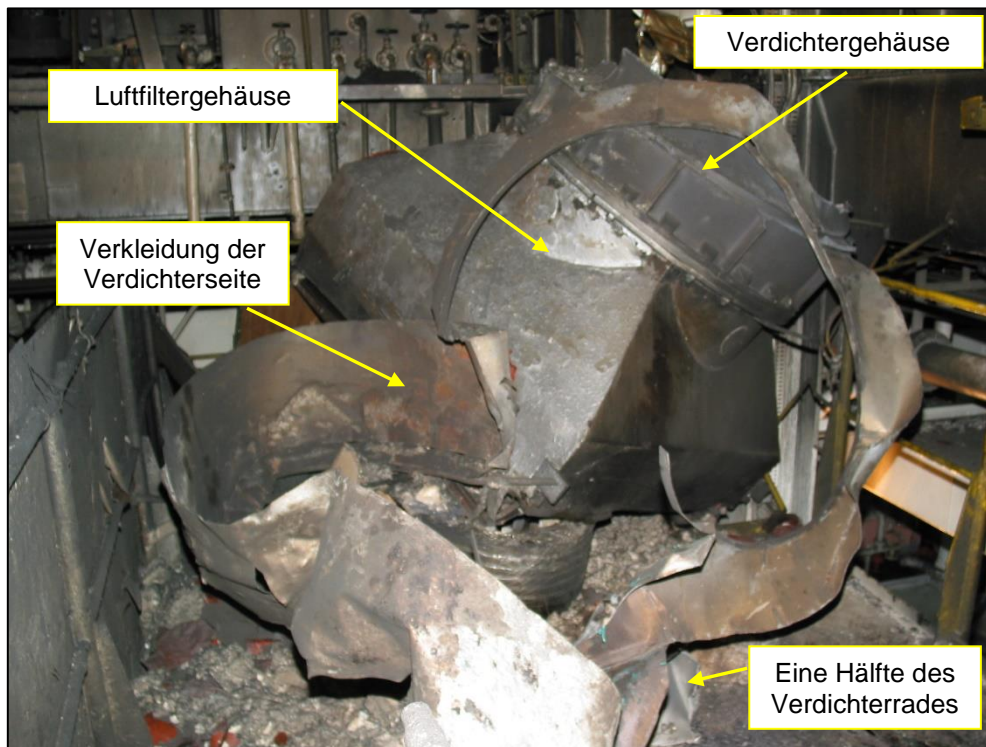
*„Der gesamte Verdichter des Abgasturboladers war an diesem nicht mehr vorhanden. Vom Verdichtergehäuse standen nur noch geringfügige Anteile [...] sowie der Luftabführstutzen von der Spirale zum Ladeluftkühler, [...]. [...] die eine Hälfte des Verdichterrades lag in der Nähe des Ansauggehäuses zwischen der Position des Abgasturboladers und dem Ansauggehäuse [Abbildung 13].*

Abbildung 13: Turboladerplattform mit Luftfiltergehäuse

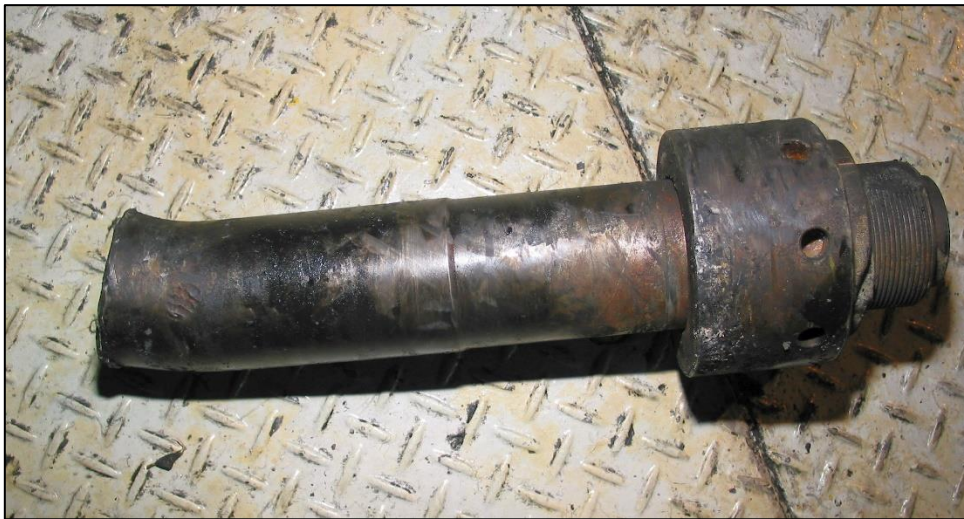
*Auf der Turboladerplattform waren verschiedene Bruchstücke des Gehäuses und weiterer Turboladerteile verstreut. Die zweite Hälfte des Verdichterrades lag ein Deck tiefer an der Vorderseite der Hauptmaschine [Abbildung 8]. Der Diffusorring befand sich auf dem Deck der Zylinderstation [Abbildungen 8 u. 9] und war stark verformt. Ebenfalls lagen im Bereich der Zylinderstation des Motors Bruchstücke aus dem Verdichtergehäuse. In der Nähe des Diffusors war das Endstück der Turboladerwelle mit der Hydraulikmutter, die zum Anziehen und Vorspannen des Verdichterrades diente, zu finden. Die Mutter saß fest auf dem Endgewinde während das andere Ende dieses Wellenteils eine Verbiegung sowie eine Bruchfläche zeigte [Abbildungen 14 und 15].“<sup>13</sup>*

Abbildung 14: Turboladerwelle mit Hydraulikmutter

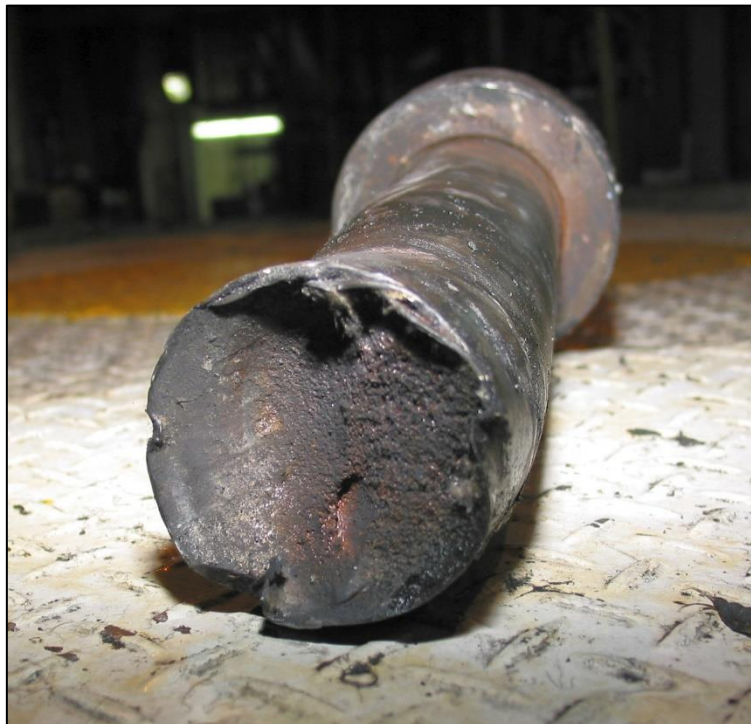
Abbildung 15: Nahansicht der Bruchfläche der Turboladerwelle

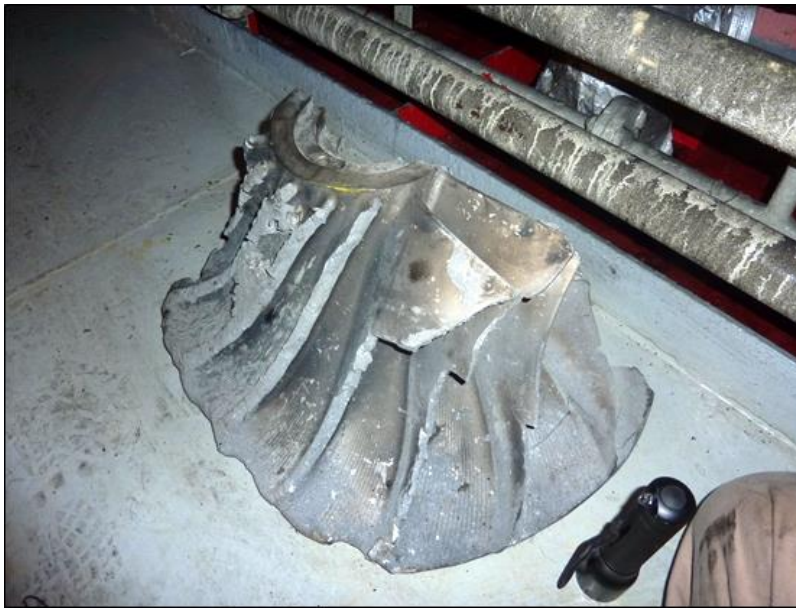
*„Das Verdichterrad ist durch die Mittellinie der Welle in zwei Teile gebrochen [...]. Die Bruchfläche zeigt Merkmale eines Gewaltbruchs [...]. Die Schaufeln beider Bruchteile sind ausnahmslos beschädigt und zum Teil komplett bis auf den Grundkörper des Verdichterrades abgetragen [Abbildung 16].*

Abbildung 16: Eine Hälfte des Verdichterrades

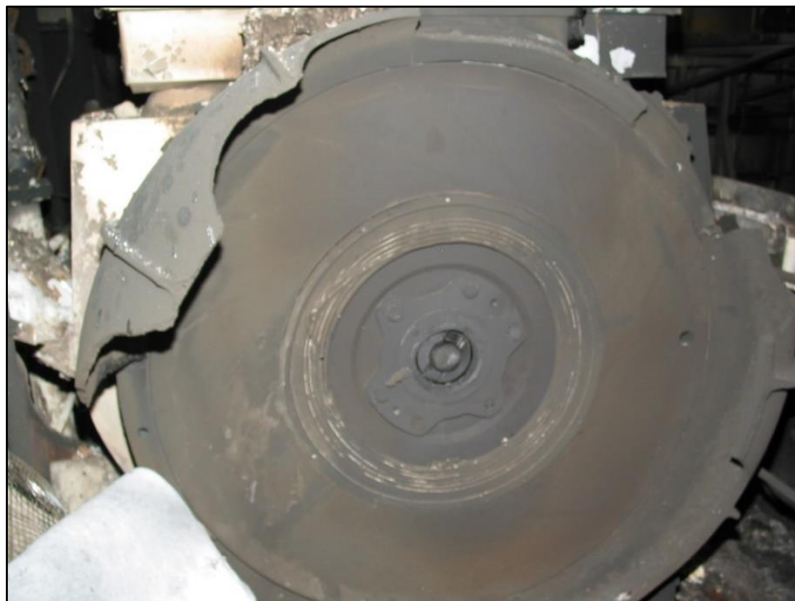
Abbildung 17: Lagerschild der Verdichterseite

[Abbildung 17] zeigt den Lagerschild des verdichterseitigen Wellenlagers sowie die beschädigte Labyrinthdichtung zwischen Verdichterrückwand und der Rückwand des Verdichterrades. In der Mitte ist der korrespondierende Wellenstumpf mit seiner Bruchfläche zu sehen. Auf dem Wellenstumpf steckt noch die sogenannte Verbindungsklaue, die eine formschlüssige Verbindung zwischen Welle und Verdichterrad herstellt. Auch in diesem Bereich liegen erhebliche Beschädigungen vor. So sind zwei Befestigungsschraubenköpfe des Lagerschilds abgeschert und das innere Labyrinthdichtungsgehäuse zeigt eingeebnete Dichtrillen. Die Bruchfläche der Welle lässt den Schluss zu, dass der Bruch von einer Bearbeitungskante ausgegangen ist, dies ist auf dem vorhergehenden Bild deutlich zu sehen. Außerdem zeigt [Abbildung 18], dass offensichtlich auf der Wellenbruchfläche neben dem Gewaltbruchanteil ein Dauerschwingbruchanteil zu erkennen ist.

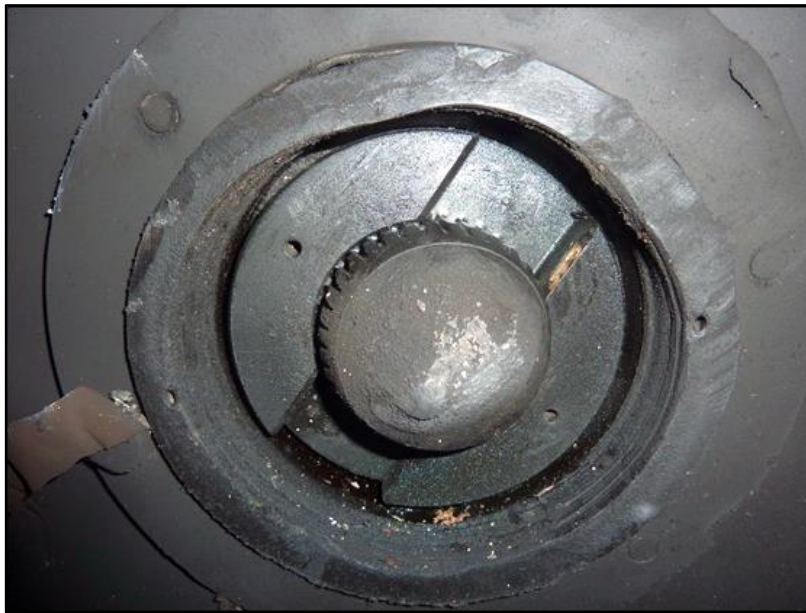
Abbildung 18: Bruchfläche auf der Welle mit Dauerschwingbruch

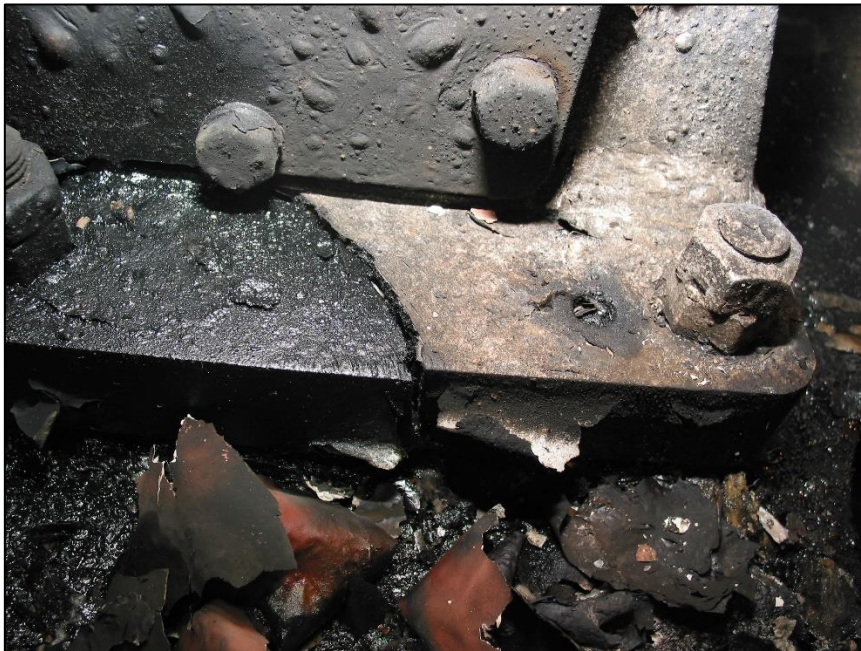
*Der Fuß des Turboladers war gerissen [Abbildung 19].*

Abbildung 19: Gebrochener Fuß des Turboladers

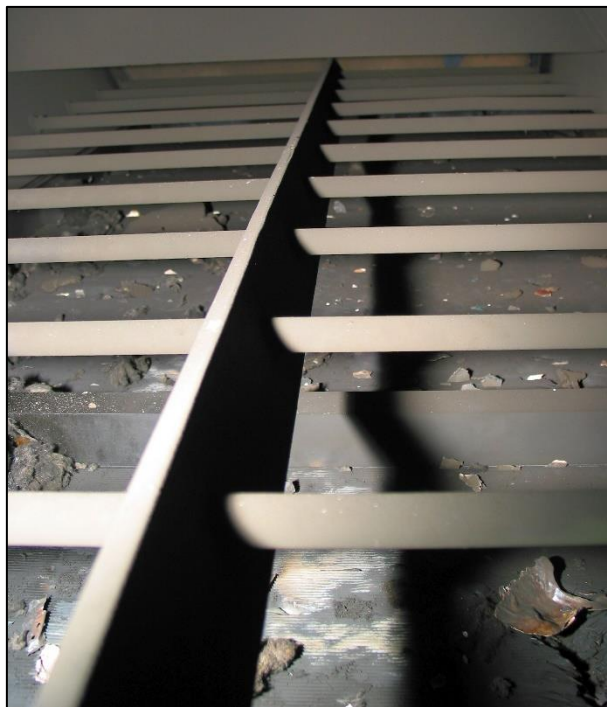
Weiterhin wurde bei der Besichtigung am 17.10.2018 geprüft, ob eine Beschädigung oder Versperrung des Ladeluftkühlers vorgelegen hat. Dazu wurde die turboladerseitige Haube des Ladeluftkühlers geöffnet. Der Ladeluftkühler war teilweise erheblich verschmutzt durch Öl und Verbrennungsrückstände sowie kleine Trümmerteile, die wahrscheinlich beim Schadensfall und beim Brand von oben heruntergefallen sind. Nach Öffnen eines Zugangsdeckels wurde das Lamellenpaket des Ladeluftkühlers besichtigt, auf dem Lamellenpaket lagen eine große Anzahl kleiner Materialsplinter, die vermutlich aus dem zerbrochenen Verdichterrad und dem zerbrochenen Verdichtergehäuse stammen, es war jedoch keine großflächige Versperrung zu erkennen die zum Beispiel ein Pumpen des Turboladers ausgelöst haben könnte [Abbildung 20].<sup>14</sup>

Abbildung 20: Verdichterseite des Ladeluftkühlers

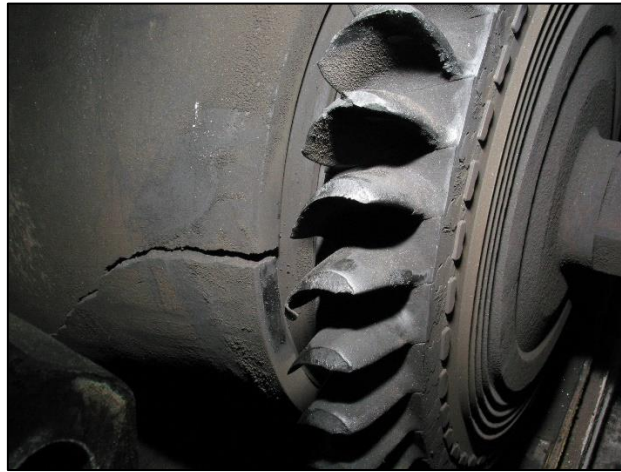
*Zur Vorbereitung der Demontage des Läufers zur Turbinenseite wurde auf dieser bereits der Düsenring und das Abgasabströmgehäuse demontiert. Dabei wurde deutlich, dass sämtliche Turbinenschaufeln etwa auf der halben Länge abgerissen waren. Die abgerissenen Stücke lagen zum Teil im unteren Bereich des Turbinengehäuses, zum Teil waren sie jedoch wahrscheinlich beim Auslaufen der Maschine mit dem Abgasstrom im Abgasrohr verschwunden [Abbildung 24]. Die im Gehäuse vagabundierenden Turbinenschaufelabschnitte dürften auch zur Beschädigung des Düsenrings [Abbildung 25] geführt haben. Das Bild zeigt deutlich,*

Abbildung 24: Abgerissene Turbinenschaufeln und Riss im Lager

*[...] Das turbinenseitige Radiallager befand sich noch in Position im Lagergehäuse [Abbildung 24]. Das Lagergehäuse zeigt aber auch bereits Risse, es sind aber noch alle Bestandteile des Lagerstuhls weitgehend in Position. Auf diesem Bild ist auch deutlich zu sehen, dass das Lagergehäuse einen längs verlaufenden Riss erhalten hat, der allerdings an der Bruchfläche rußgeschwärzt ist, so dass er noch zur Laufzeit des Motors entstanden sein muss.*

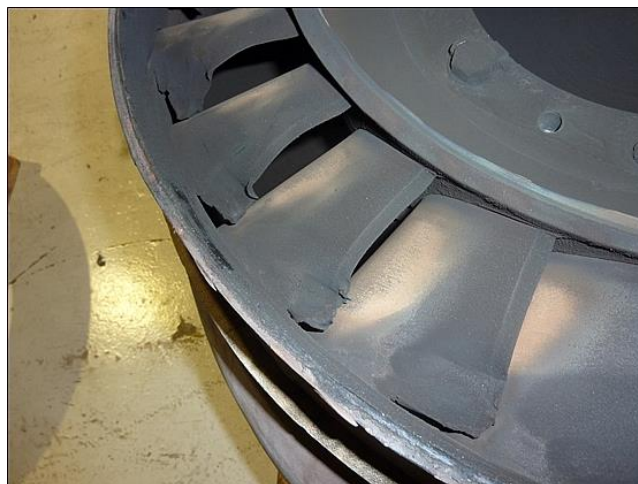
*dass Fremdkörper von der Turbinenseite in die feststehenden Düsenringschaufeln gelangt sind.*

Abbildung 25: Beschädigter Düsenring

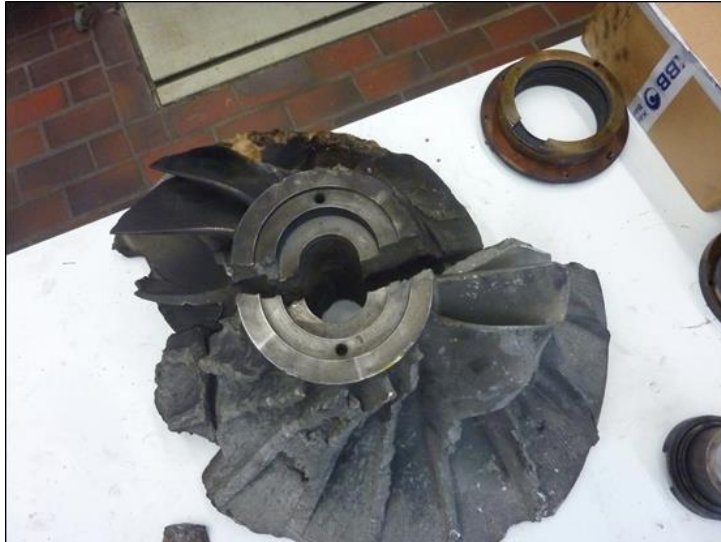
Abbildung 26: Gespaltenes Verdichterrad

Wie bereits vorstehend beschrieben ist das Verdichterrad in zwei Teile gespalten. [...] Das Rad ist gerade gespalten [Abbildung 26], der Riss verläuft senkrecht zur Linie der beiden Befestigungsbohrungen für das Demontagewerkzeug. Außerdem verläuft der Riss parallel zur Bohrung für die Turboladerwelle. Die Schaufeln sind ausnahmslos beschädigt, teilweise sind sie bis auf die Verdichterradnabe abgetragen. Diese stark abgetragenen Bereiche sind auf den beiden Radhälften spiegelbildlich angeordnet. Die Radrückseite zeigt [Abbildung 27]. Hier ist deutlich zu sehen, dass die Vorsprünge, die in die Klauenhülse zwecks Formschlusses hineingreifen, in der Mitte des Rades um die Wellenbohrung herum herausgebrochen und komplett nicht mehr vorhanden sind. Das Dichtungslabyrinth am Außenradius der Radrückseite ist relativ stark verschliffen und abgetragen, aber in den Bereichen, wo die Radscheibe noch komplett ist, noch relativ gut zu sehen, [...].<sup>16</sup>

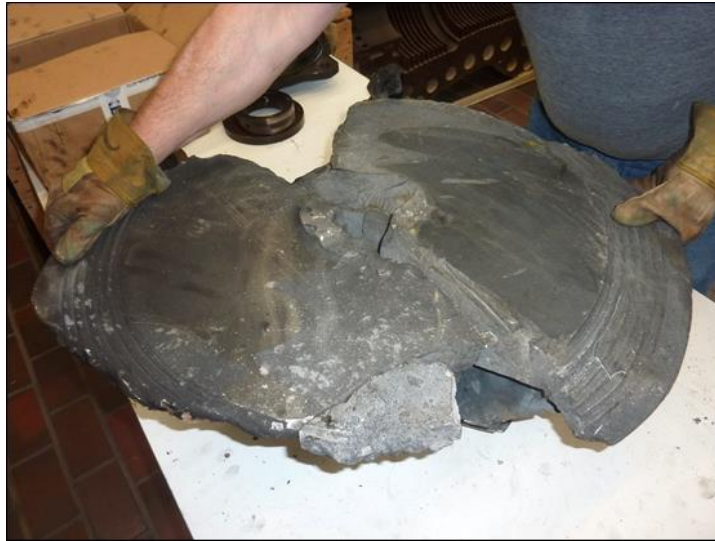
Abbildung 27: Rückseite des Verdichterrades mit Dichtungslabyrinthen

*„Das Material des Rades im Bereich der Klaue ist weitgehend in kleine Stücke zerbrochen und kann nur teilweise identifiziert werden [...]. An der Klaue sind im Bereich der Kanten und der Nuten keine Beschädigungen festzustellen, die darauf hindeuten, dass ein unzureichender Sitz zwischen Rad und Klaue vorgelegen hat. Ob es bei der Montage an den Vorsprüngen des Verdichterrades durch die Klaue zu plastischen Verformungen gekommen ist, ist anhand der vorliegenden Bruchstücke nicht mehr festzustellen.“<sup>17</sup>*

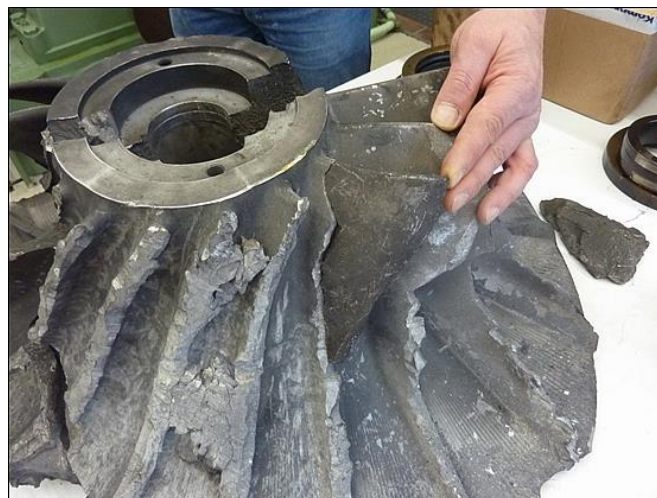
*„Die sehr stark beschädigten und bis auf die Nabe abgetragenen Schaufeln zeigen eine plastische Verformung und ein Verziehen des Materials, was durch eine quer zur Schaufelrichtung aufgetretene Bewegung hervorgerufen worden sein muss, wie die entsprechenden Bewegungsspuren auf den Materialien zeigen [Abbildung 28]. Hierzu ist zu vermuten, dass dies nach dem Teilen des Rades beim Durchschlagen des Diffusors und des Verdichtergehäuses aufgetreten ist.“*

Abbildung 28: Verformte und gebrochene Verdichterschaufeln mit Materialverschmierung

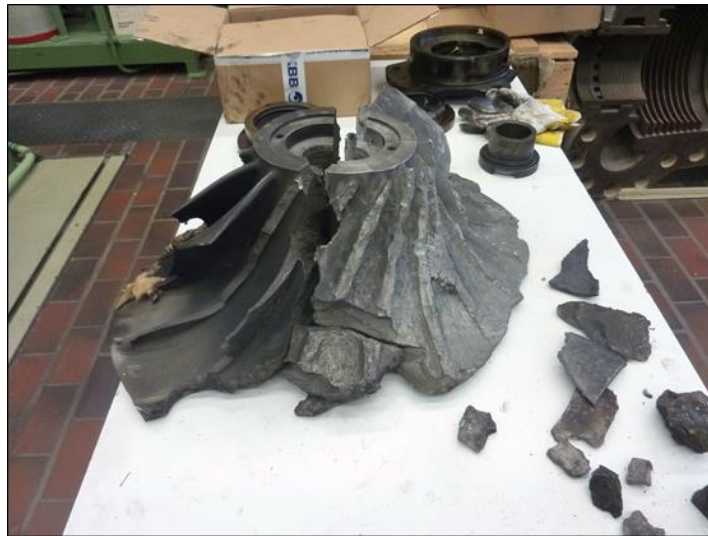
Abbildung 29: Gebrochene Verdichterschaufeln nahezu ohne Verformung

*In [Abbildung 29] sind die beiden Bruchstücke des Verdichterrades zu sehen, auf der linken Hälfte, die etwas stärker geschwärzt ist, ist auffällig, dass die Schaufel, die dem Bruch am nächsten liegt und deren Nachbarschaufel, mit nur sehr geringer Verformung abgebrochen sind. Die in Drehrichtung darauffolgenden Schaufeln zeigen am äußeren Ende eine starke Verformung in Drehrichtung, so dass zu vermuten ist, dass hier Bruchteile aus den vorstehenden Schaufeln durchgeflogen sind. Die beiden Schaufeln, die dem Bruch am nächsten liegen, zeigen keine Bruchmerkmale, die auf einen Bruch unter starker Verformung in Drehrichtung zurückzuführen sein könnten. Es liegt daher die Vermutung nahe, dass es sich bei diesen Schaufeln eventuell um Dauerschwingbrüche gehandelt hat, die zum Ausbrechen größerer Schaufelteile geführt haben, die dann eine Blockierung des Rades bzw. eine weitere Zerstörung desselben verursacht haben könnten. [Abbildung 30] zeigt die beiden fraglichen Schaufeln sowie die beiden nachfolgenden Schaufeln noch einmal im Detail.*

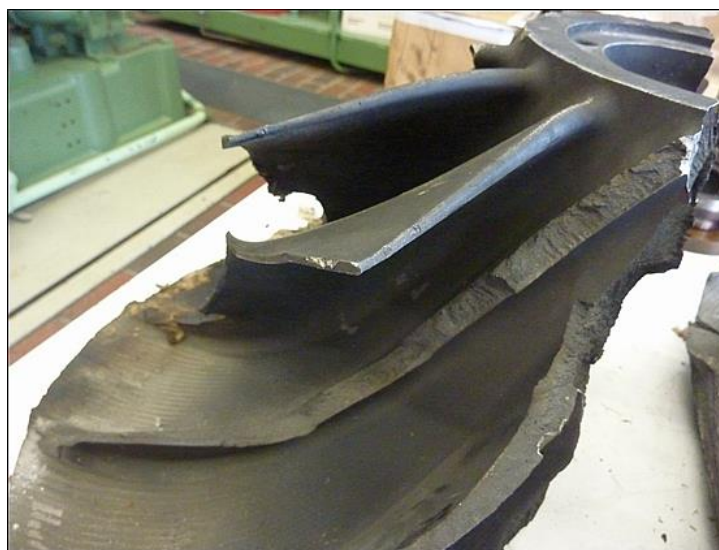
Abbildung 30: Ausschnitt aus Abbildung 29

*Hier ist deutlich zu sehen, dass die Bruchcharakteristik auf der ersten und zweiten Schaufel weitgehend ohne Verformung aufgetreten ist, während bei der dritten und*

*vierten Schaufel nach dem Bruch am oberen Ende starke Verformungen in Drehrichtung mit entsprechenden Materialausbrüchen zu sehen sind, die durch abgebrochene Teile der ersten und zweiten Schaufel verursacht worden sein können.*

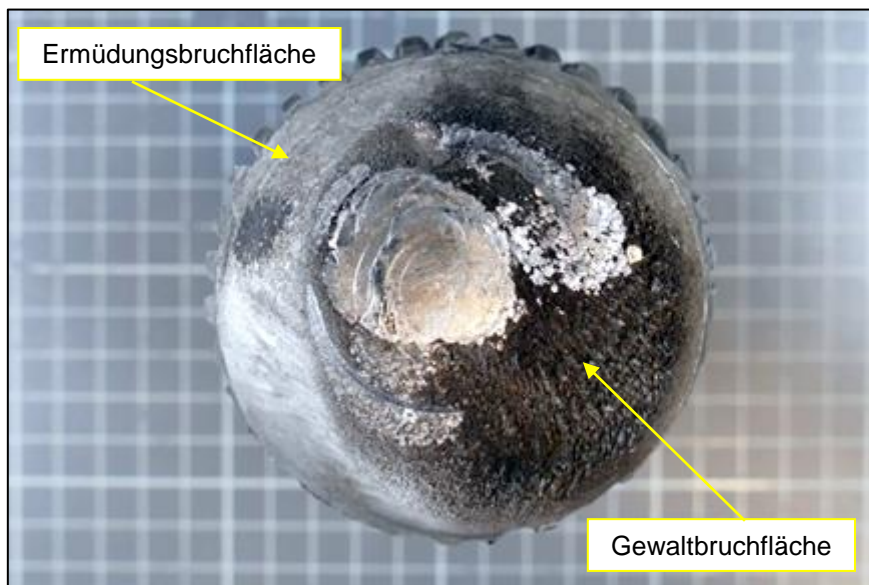
Wie die Untersuchungen des Labors für Werkstoffkunde der Hochschule Bremerhaven zeigen, besaß die Welle einen Anriss in Form eines Dauerschwingbruches, der auch schon an seiner Oberfläche geglättet war, also schon längere Zeit im Betrieb mitgelaufen sein muss.

Abbildung 31: Bruchfläche der Rotorwelle mit Ermüdungs- und Gewaltbruchanteil<sup>21</sup>

Dieser Anriss war aber höchstwahrscheinlich nicht bruchauslösend, da die Verbiegung der Welle dazu geführt hat, dass der Anriss geschlossen und nicht geöffnet wurde. Die Verminderung der Querschnittsfläche um ca. 30 % im Bereich der Bruchfläche dürfte jedoch ein Abreißen des Wellenendes bei überhöhter Belastung durch das Blockieren des Verdichterrades begünstigt haben, da in Folge der Querschnittsverminderung die Spannungen in der Welle schneller einen kritischen Wert erreicht haben. Die Ursache des Dauerschwingbruchs ist im Nachhinein nicht mehr eindeutig zu klären. Die metallographischen Untersuchungen zeigen, dass der Bruch parallel zu Bearbeitungsriefen an der Welle aufgetreten ist, das heißt es könnte hier unter

Umständen durch eine unzureichende Oberflächenqualität bei der Bearbeitung eine verstärkte Kerbwirkung aufgetreten sein. Die Bruchform der Welle deutet auf Umlaufbiegung hin, was eine typische Überlastung durch Unwucht darstellt. Weiterhin besteht die Möglichkeit, dass bei der letzten Montage des Verdichterrades durch die Klaue, die einen Formschluss zwischen der Welle und dem Verdichterrad herstellt, ein Span auf dem Rezess des Verdichterrades abgehoben wurde, der sich dann zwischen Klaue und Verdichterrad verklemmt hat und dadurch für eine Schiefstellung und leichte Verbiegung der Welle gesorgt hat. Dieser Vorgang ist sowohl im Turboladerhandbuch als auch in einer Servicemitteilung des Turboladerherstellers beschrieben und sollte unbedingt vermieden werden, da sich ansonsten eine Verbiegung der Welle mit entsprechenden höheren Belastungen im kritischen Bereich ergeben könnte. An den Bruchteilen des Verdichterrades, als auch an der Klaue waren jedoch keine Spuren eines derartigen Vorganges mehr nachzuweisen.
