**Bundesstelle für Seeunfalluntersuchung**  
**Federal Bureau of Maritime Casualty Investigation**  
Bundesoberbehörde im Geschäftsbereich des Bundesministeriums  
für Verkehr und digitale Infrastruktur

## **Untersuchungsbericht 421/18**

### **Weniger schwerer Seeunfall**

#### **Arbeitsunfall an Bord des MS SVENJA an der Pier im Hafen von Rostock am 31. Oktober 2018**

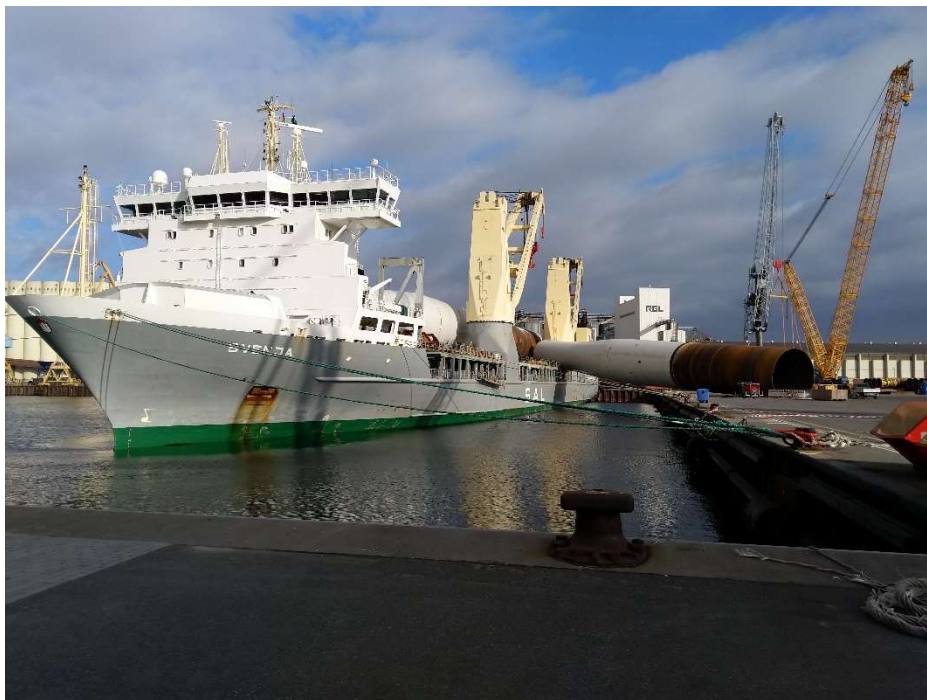
Abbildung 3: Unfallort am 2.11.2018

Die Bundesstelle für Seeunfalluntersuchung wurde am 1. November 2018 um 15:11 Uhr von dem Unfall in Kenntnis gesetzt und die erste Besichtigung fand am 2. November 2018 statt. Bei der Besichtigung lag der Gründungspfahl mit einer Seite auf der Pier und mit der anderen Seite auf dem Schiff, das vorne mit neuen Leinen vertäut war. Die Kräne waren in Längsrichtung gedreht, die Krantraverse vom Kran 2 abgeschlagen und der SPMT schon entfernt worden. Am Heck war das Schiff an der Pier verkeilt und zusätzlich mit Mooringleinen/ Drähten gesichert.

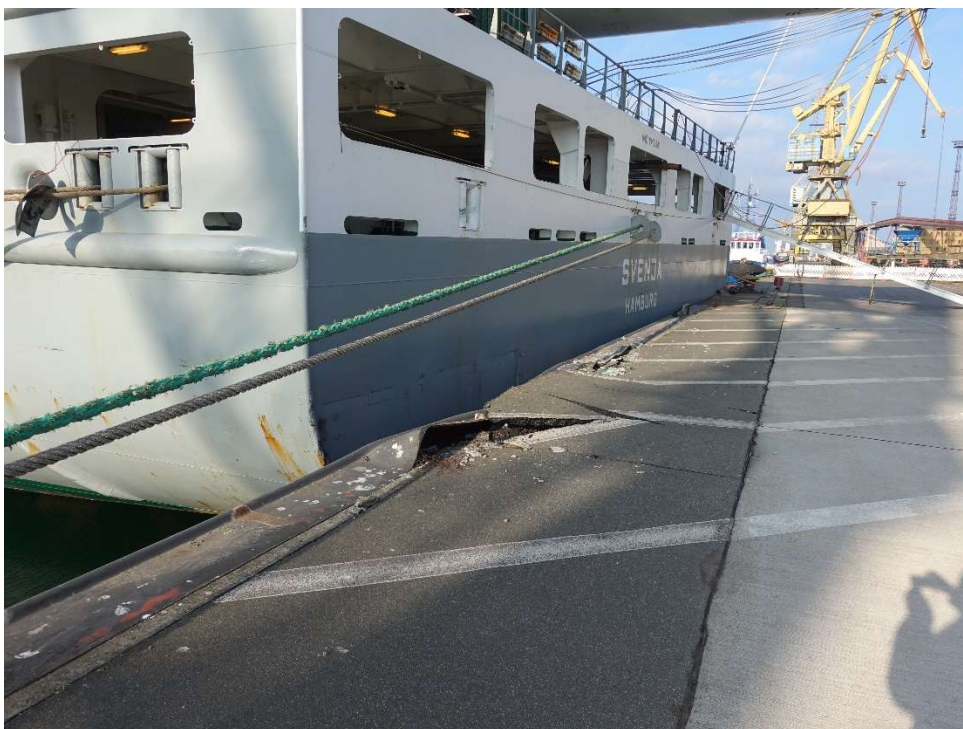
Abbildung 5: Mit Heck verkeilt Schiff

Bei nahezu aufrechtem Schiff schwang die gehievte Ladung frei über die bereits an Bord befindlichen Monopiles. Gegen 19:32 Uhr, bei etwa halben Weg zwischen Kai und Schiff, als Kran Nr. 2 etwa 45 Grad über das Schiff gedreht war, fing der MP A28 an, sich über den zylindrischen Teil zur Uferseite hin zu neigen. Zu diesem Zeitpunkt befand sich der Erste nautische Offizier steuerbords im Achterbereich der Luke, nahe der geplanten Stauposition, und der Zweite Offizier stand auf dem Hauptdeck vor dem Sockel von Kran Nr. 2 und bediente die Tugger-Winden. Es wurde beobachtet, dass zuerst die Schlinge im konischen Teil anfang zu rutschen und dass ein Wasserstrom unter dem Gründungspfahl austrat, während die zylindrische Seite sich der Krankabine näherte. Der Gründungspfahl rutschte zum Ufer hin aus den Schlingen. Während der Gründungspfahl herunterfiel, traf er zuerst den an Bord geladenen MP E24, rutschte dann zur Kaiseite und drückte das Schiff vom Kai weg. Bis auf eine Vorleine rissen alle Festmacherleinen im Vorschiff und die Gangway fiel vorne ins Wasser. Achtern riss nur eine Springleine und das Schiff verkeilte sich an der hinteren Kaimauer.

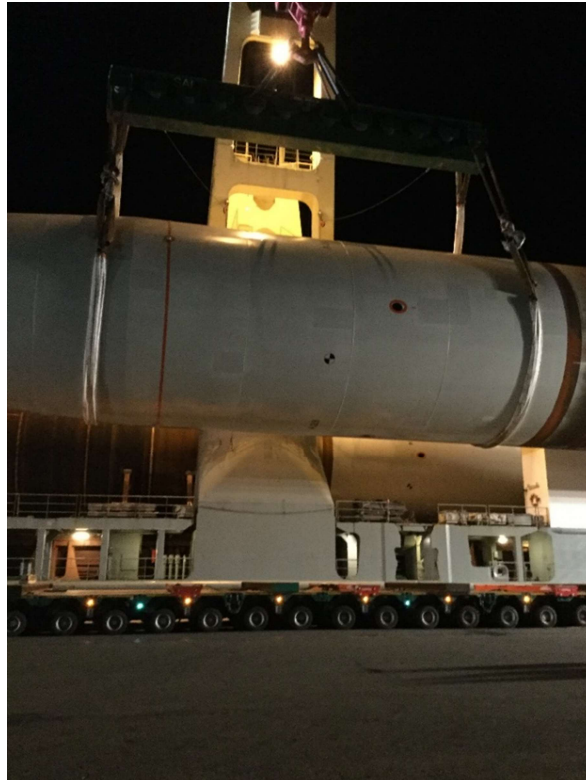
Abbildung 10: Hieven vor Schwenkvorgang

Hiev-Vorgang wurde nach dem kompletten Abheben des MP von dem SPMT kurz gestoppt und die Schlingen kontrolliert. Die nachfolgenden Fotos, Abb. 10 und Abb.11 sind anschließend während des langsamen Hiev- und Schwenkvorgangs, ohne Stopp des Arbeitsablaufes, angefertigt worden. Die Ladung wurde mit dem Hieven auf eine Höhenlage gebracht, in der es möglich war, die drei bereits an Bord geladenen Gründungspfähle mit einem Freiraum von ca. 1,5 bis 2 m zu passieren. Die Tugger-Winden wurden während diesem Arbeitsvorgang betätigt, um die Leinen zu spannen und die Ladung auszurichten. Während des Schwenkvorgangs wurden die Tugger-Winden nicht betätigt.

Auf Grundlage der beiden Fotoaufnahmen Abb. 10 und Abb. 11 vom Unfalltag wurden vom Institut für Photogrammetrie und Geoinformation an der Leibniz Universität in Hannover der Gewichtsschwerpunkt und die Schlingenpositionen ausgewertet. Der gesamte Gewichtsschwerpunkt (COG) des MP ist mit einem Kreis mit schwarz gemalten Nordost / Südwest – Quadranten markiert. Dieser Schwerpunkt soll laut einer von der Reederei vorgelegten CAD Zeichnung 28,258 m, nach der Werkstattzeichnung des Gründungspfahlherstellers jedoch 28,412 m vom zylindrischen Ende entfernt sein. Von diesem COG nach jeder Seite 8,0 m entfernt, sollten die beiden Schlingen platziert werden.

Die Photogrammetrie Auswertung ergab, dass der Schwerpunkt, bezogen auf die Zeichnung der Reederei, um 12,3 cm in Richtung des konischen Teils verschoben markiert wurde, bei einer Messgenauigkeit der Auswertung von +/- 12 mm. Diese Markierung des Schwerpunktes wurde durch die geometrische Vermessung des Gründungspfahls MP A28 durch die Firma KMR-Marine Surveyors GmbH bestätigt. Der Abstand der Schlingen von diesem markierten Schwerpunkt beträgt zum konischen Teil hin 8,189 m und zum zylindrischen Teil 7,741 m. Die Auswertung der beiden Fotos ergab, dass von dem Anheben (Abb.10) bis zum Drehen des Krans um 90 Grad (Abb.11) keine Verschiebung der Schlingen stattgefunden hat.

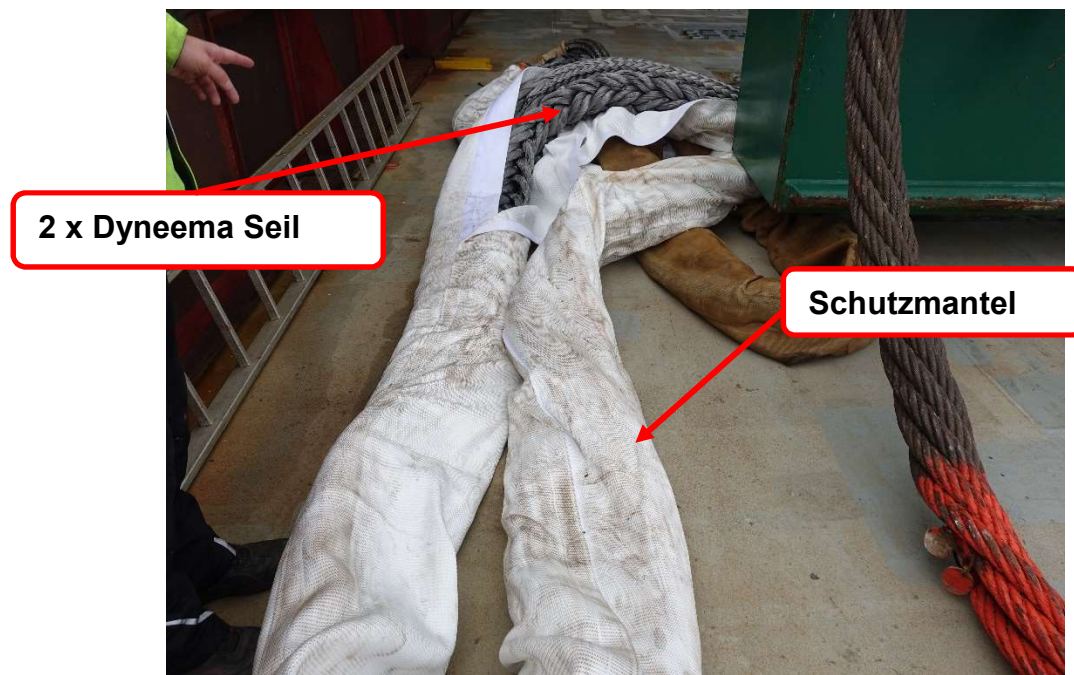
Abbildung 15: Hebeschlinge vom Konischen Teil des MP

Die Hebeschlinge, die im konischen Teil des Gründungspfahls befestigt war, wies keinen Riss auf, jedoch waren Verschleißspuren und Verschmelzungen mit dem Schutzmantel zu sehen, der auch nicht mehr an der Ursprungsstelle war.

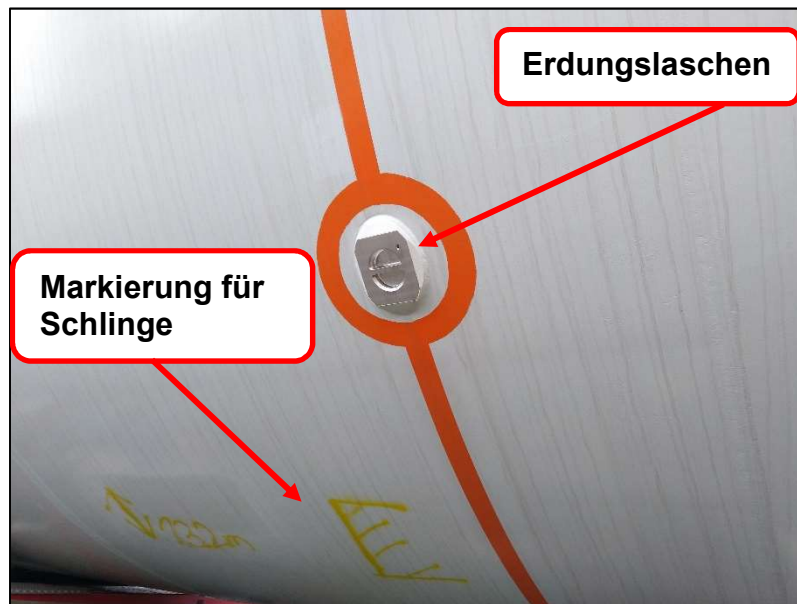
Abbildung 16: Lage Hebeschlingen und Erdungslasche (andere Hieve)

Die Hebeschlinge im zylindrischen Teil wies einen Kompletttriss und Teilriss sowie Verschmelzungen und Teilverschmelzungen von Litzen auf. Der Schutzmantel war komplett durchtrennt und wies weitere Einschnitte und Verschleiß auf. Erklärbar sind diese Beschädigungen, da die Schlinge über die Verdickungen der Erdungslaschen am MP gerutscht ist.

- 1.) Im Gegensatz zu früheren Hieven ist es bei diesem Projekt nicht mehr erlaubt, eine Hebeschlinge im konischen Teil des Gründungspfahls anzubringen.
- 2.) Ein Abstand zu den Erdungslaschen von mindestens 400 mm ist einzuhalten.
- 3.) Für jedes Hieven eines Gründungspfahls im Einzelkranbetrieb muss ein Kraneinsatzprotokoll nach einem Vordruck erstellt werden.
- 4.) Die maximale Neigung eines Gründungspfahls beim Hieven im Einzelkranbetrieb, bei dem beide Hebeschlingen nur am zylindrischen Teil platziert werden dürfen, liegt bei 1 Grad.
- 5.) Die vorgegebene Neigung wird beim Hieven mittels einer digitalen Wasserwaage gemessen, die am Gründungspfahl mit Magneten angebracht wird. Der Kapitän kann den Istwert per Fernanzeige auf einem Handy ablesen.

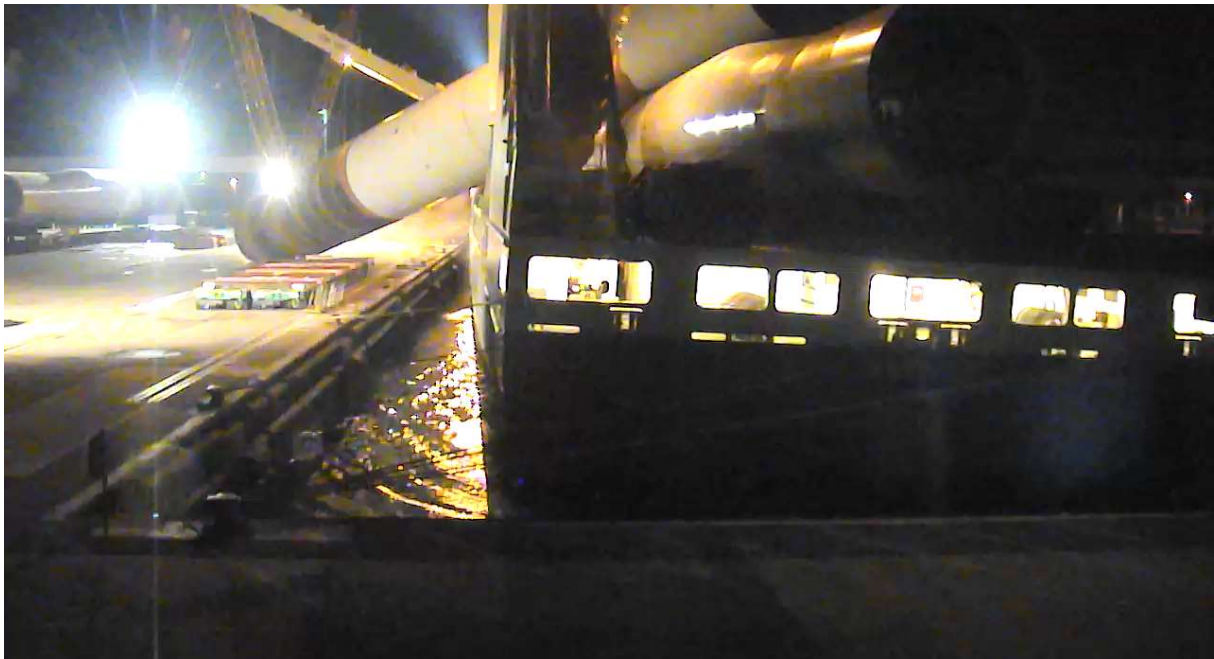
Abbildung 17: Standbild Video Aufnahmen

Für die Untersuchung des Unfalls standen durch Bewegungsmelder aktivierte Videoaufnahmen des Hafenbetreibers zur Verfügung. Der Anhiev- und Schwenkvorgang ist nicht in Gänze und fortlaufend zu sehen, da diese Kamera nur aktiviert wurde, wenn Personen oder Fahrzeuge in Bewegung sind. Anhand dieser Aufnahmen ist jedoch keine ruckhafte, oder schnelle Drehbewegung zu erkennen, bzw. aus der mitlaufenden Zeitschiene der Aufzeichnungen zu errechnen. Diese Aufnahmen wurden gemeinsam mit Reedereivertretern analysiert. Der Hebe- und Schwenkvorgang ist ohne ruckhafte Bewegung durchgeführt worden, was auch durch Zeugen bestätigt wird.
