Bundesstelle für Seeunfalluntersuchung
Federal Bureau of Maritime Casualty Investigation
Bundesoberbehörde im Geschäftsbereich des Bundesministeriums
für Verkehr und digitale Infrastruktur

Untersuchungszwischenbericht

Sehr schwerer Seeunfall 452/19

Personenunfall mit Todesfolge an Bord der SAJIR auf der Reede vor Ningbo (China) am 19. Dezember 2019

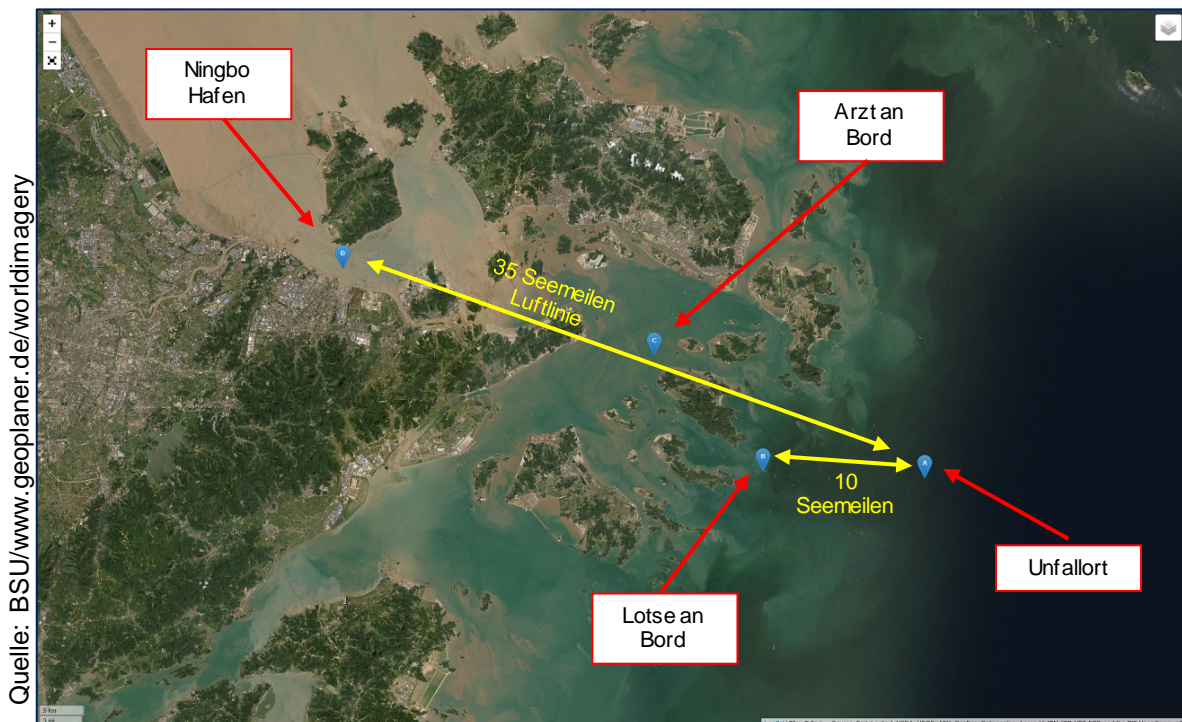
Art des Seeunfalls: Sehr schwerer Seeunfall – Absturz eines Besatzungsmitglieds im Laderaum mit Todesfolge.
 Datum/Uhrzeit: 19.12.2019, 17:00 Uhr
 Ort: Xiashimen (Reede vor Ningbo)
 Breite/Länge: $\varphi 29^\circ 44,4' \text{ N}$ $\lambda 122^\circ 31,5' \text{ E}$
 Fahrabschnitt: Auf Reede vor Anker liegend
 Platz an Bord: Laderaum Nr. 9
 Menschlicher Faktor: Ja
 Folgen: Tod eines Besatzungsmitglieds

Abbildung 2: Unfallort und Distanzen

Ein Bootsmann und zwei Schiffsleute Deck kontrollierten die leeren Laderäume und entfernten alle Gegenstände, die bei der Beladung mit Containern hinderlich werden konnten. Gegen ca. 17:00 Uhr⁴ stürzte der Bootsmann im Laderaum 9 etwa acht Meter tief von der Umhausung eines Teils des Maschinenraums auf den Boden des Laderaums und verletzte sich durch den Aufprall lebensgefährlich.
