Summarischer Untersuchungsbericht 129/20

**Schleusentoranfahrung
durch Motorschiff RIMINI
in der Alten Nordschleuse Brunsbüttel
am 17.05.2020**

6. Oktober 2020

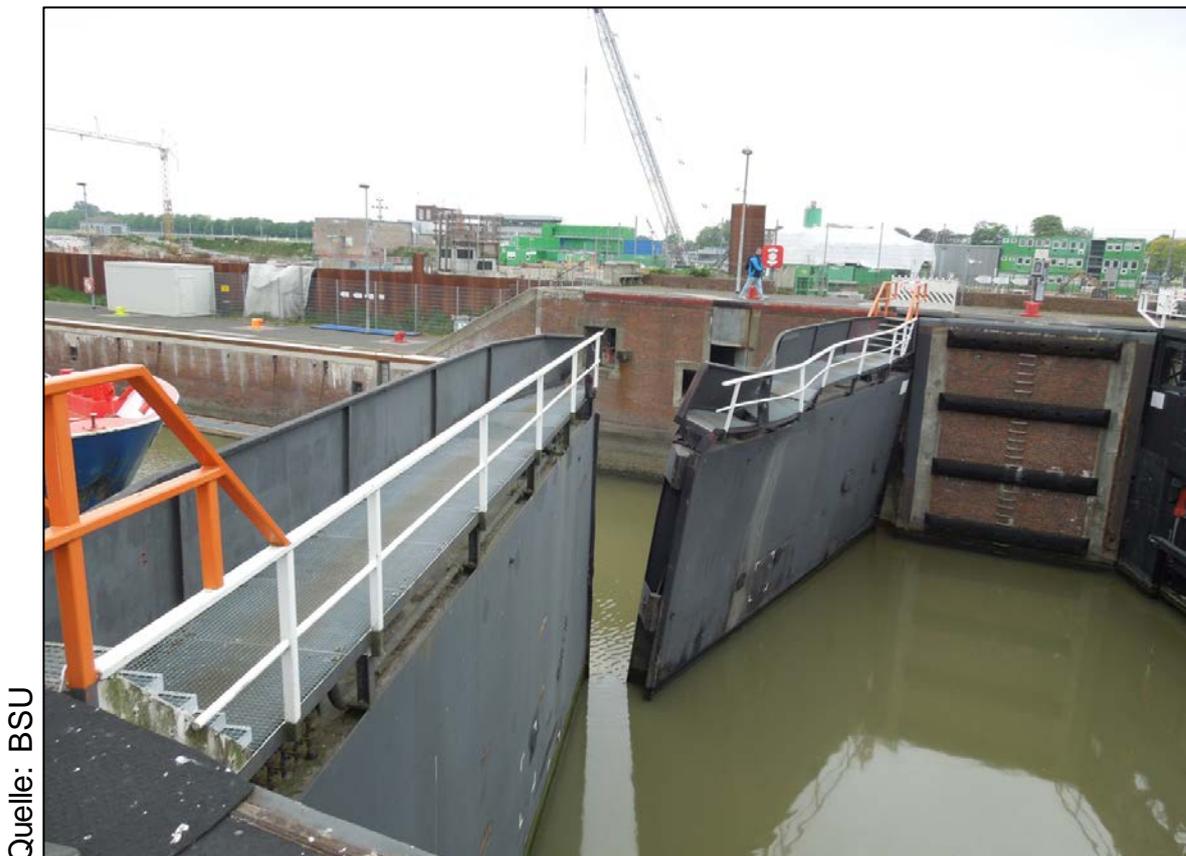
Das Schleusentor war erheblich eingedrückt worden, sodass es nicht mehr dicht schloss und somit unbrauchbar geworden war.

Abbildung 3: eingedrücktes Schleusentor

Das beschädigte Schleusentor wurde geborgen. Zum Zeitpunkt der Erstellung dieses Berichts geht die WSV (Wasser- und Schifffahrtsverwaltung) davon aus, dass die Schäden sich auf geschätzte € 1.100.000,- belaufen werden.

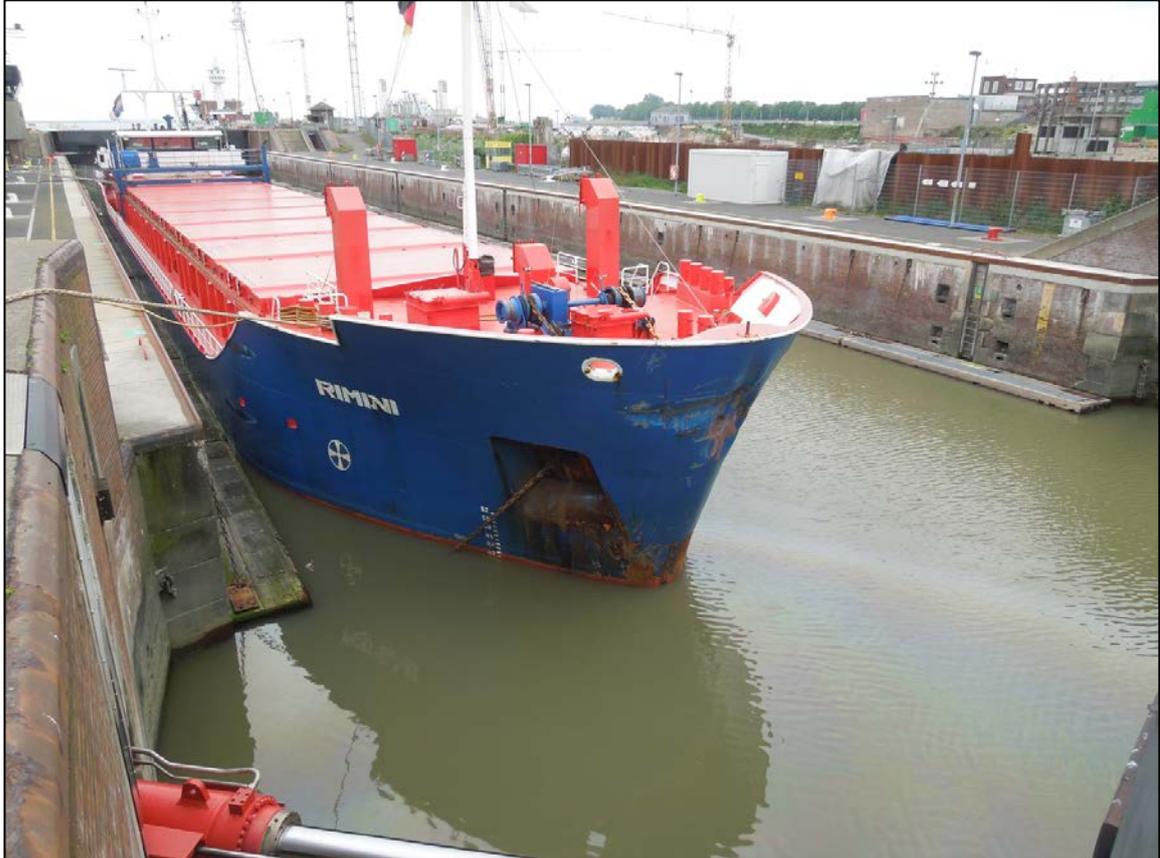
In unmittelbarer Umgebung des Schleusentors war, vermutlich von der beschädigten Schleusentorhydraulik, ein leichter Ölfilm auf dem Wasser, der später mit einem einzelnen Ölschlängel eingegrenzt werden konnte.

Abbildung 4: RIMINI mit Schaden am Vorsteven und leichtem Ölfilm

Am Vorsteven der RIMINI hatte die Beplattung sich deutlich sichtbar stark nach innen, bzw. auf dem Backdeck nach oben verformt. Es wurden keinerlei Leckagen oder sonstige Schäden an den Tanks der RIMINI festgestellt.

Hier wurde jeweils ein Service der Firma SeaMech und der danach beauftragten AAE GmbH durchgeführt. Auch am Vorsteven und am Backdeck wurden noch in Brunsbüttel durch die Adolf Cornels GmbH Notreparaturen durchgeführt.

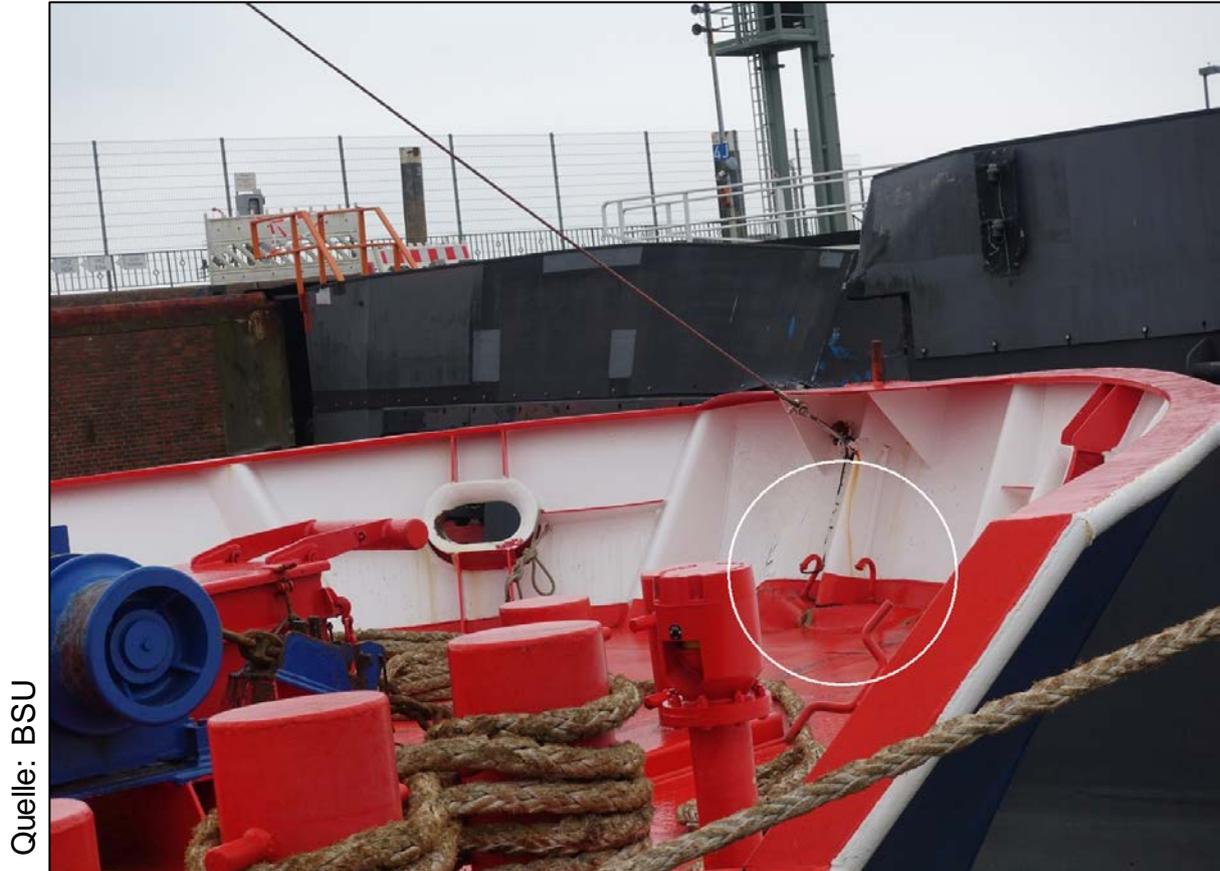
Abbildung 5: Verformung des Decks im Bereich der Back

Die Risse an Deck wurden durch Schweißer der Adolf Cornels GmbH beschliffen und verschweißt. Unter Deck wurden die Risse freigemacht, verschweißt und mit einem aufgeschweißten Dopplungsblech versehen. Die Steifigkeit wurde nach Aussage des Serviceberichts mit Profilen annähernd wiederhergestellt.

Anlässlich der Schäden am Vorsteven und der Probleme mit der Verstellpropelleranlage führte BV nach Abschluss der Reparaturen zwei nichtperiodische Klassebesichtigungen durch, eine für den Rumpf und eine für die Maschinenanlage. In beiden Bereichen konnte die Klasse ohne Einwand bestätigt werden. Es wurde die Auflage erteilt, den Schaden am Vorsteven innerhalb einer Frist, die am 29.01.2021 endet, endgültig beheben zu lassen.
