Bundesstelle für Seeunfalluntersuchung
Federal Bureau of Maritime Casualty Investigation
Bundesoberbehörde im Geschäftsbereich des Bundesministeriums
für Verkehr und digitale Infrastruktur

Summarischer Untersuchungsbericht 182/20

**Deflagration
auf dem
dänischen Segelschulschiff DANMARK
vor Fehmarn
am 30.06.2020**

9. Dezember 2020

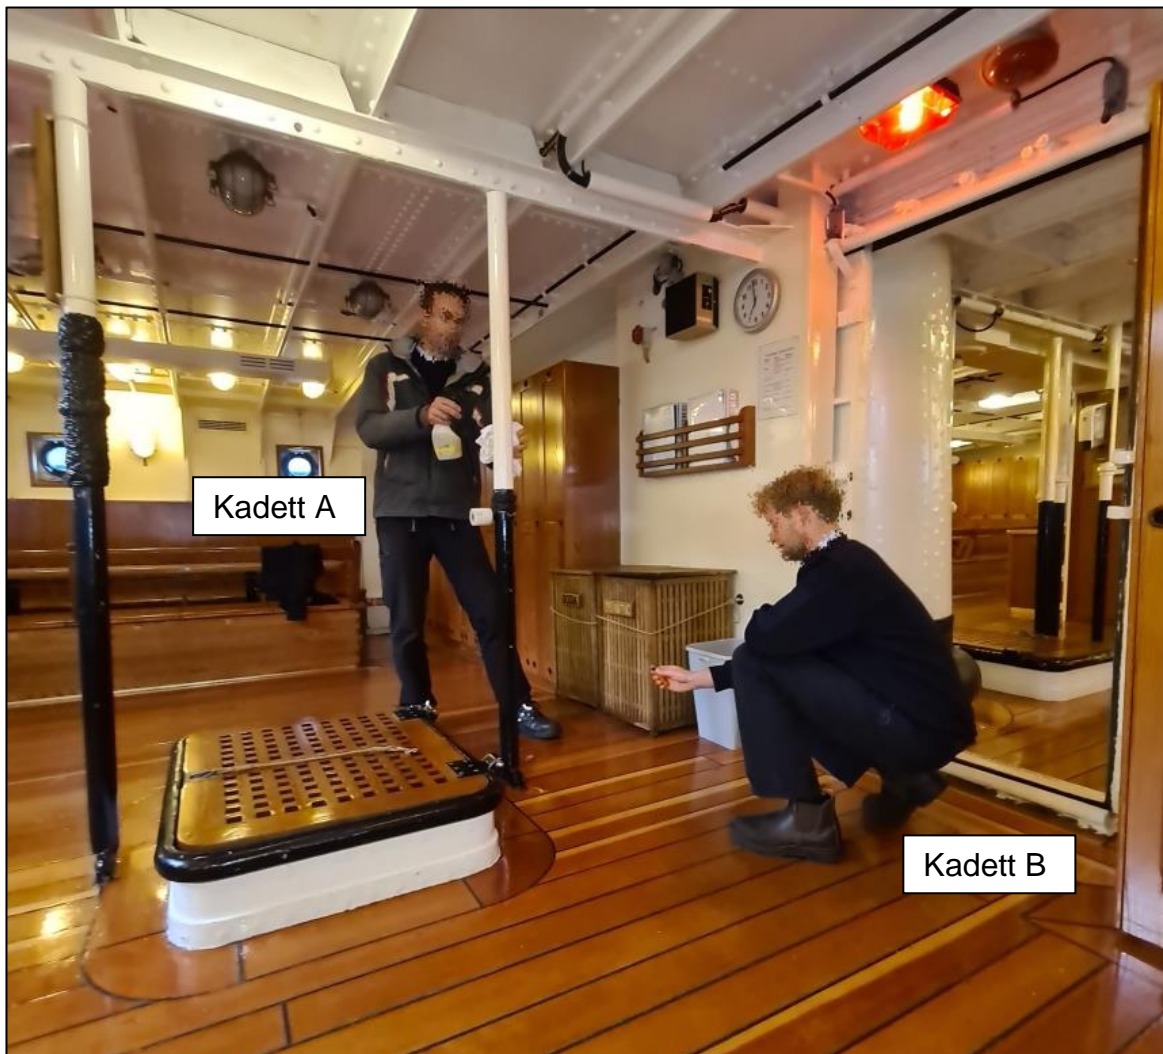
Abbildung 3: nachgestellte Unfallszene

Etwa gegen 09:50 Uhr befanden sich beide mit dem Reinigungsdienst befassten Kadetten in der Nähe des Mülleimers des Raumes. Kadett B wollte etwas wegwerfen und bemerkte dabei ein Feuerzeug, das am Boden neben dem Mülleimer lag. Um festzustellen, ob es kaputt sei und ebenfalls in den Müll gehöre, wollte er es ausprobieren. Kadett A wies ihn nach eigenen Angaben darauf hin, dass dies in der Nähe des Ethanols keine gute Idee sei, doch Kadett B reagierte nicht (hörte ihn vielleicht nicht) und zündete das Feuerzeug.

Kadett A stand zu diesem Zeitpunkt direkt neben ihm und hatte gerade Ethanol auf seinen Putzlappen gesprüht. Sofort fing der direkt vor seinem Gesicht in der Luft stehende Sprühnebel (bzw. vor allem die im Raum stehende Gas-Aerosol-Mischung,

siehe auch S.13) in einer kurzen aber heftigen Deflagration Feuer. Kadett A, der die Deflagration als „Feuerball vor meinem gesamten Gesichtsfeld“ beschrieb, ließ seine Putzausrüstung fallen und schlug sich die Hände vors Gesicht; sein Pullover und sein Gürtel begannen ebenfalls zu brennen.

Im vorliegenden Fall reichte bereits die eine Zündquelle, um zu einer kurzen aber heftigen Deflagration zu führen, wobei die Menge des entzündeten Gemischs für die Betroffenen scheinbar unerwartet groß war. Ein Hinweis auf die kurze Dauer der Deflagration ist die Tatsache, dass der Verletzte trotz teilweise schwerer Verbrennungen im Gesicht weder Haare noch Augenbrauen verloren hat.

Durch die Ansammlung von Gas in Bodennähe brannte es dort nach der Deflagration weiter, bevor Kadett C zum Feuerlöscher griff. Wäre die Sprühflasche nicht mit dem Fuß vom Feuer weggestoßen worden, hätte sie sich derart erhitzen können, dass dies zu einer regelrechten Detonation hätte führen können (durch einen Druckaufbau in der in sich geschlossenen Flasche). Insofern ist hier Schlimmeres verhindert worden.

Die Aufarbeitung des Gefahrstoffunfalls erfolgte umgehend durch die Tagung des Sicherheitsausschusses¹⁸ der DANMARK, um Rückschlüsse für den Schiffsbetrieb zu ziehen und ähnliche Vorfälle in Zukunft zu vermeiden. Es wurde beschlossen, von Sprühflaschen auf Pumpspender umzusteigen, nach 14 Tagen Isolation auf See die zusätzlichen Hygienemaßnahmen (und damit den Gebrauch von Ethanol) insgesamt zurückzufahren, weiße Putzlappen nur für die Arbeit mit Ethanol anzuschaffen, die nach dem Putzen gründlich mit Wasser auszuspülen sind, und die Ethanolbehälter (Sprüh- bzw. später Pumpspenderflaschen) mit größeren Gefahrenpiktogrammen zu versehen.

Mit der Aufarbeitung dieses Unfalls, die wie erwähnt sehr gut war, ist der Fehler allerdings erkannt und zurückgenommen worden. Ethanol ist mit seiner vollen Gefährlichkeit ins System übernommen (bzw. als Reinigungsmittel nun ganz aus dem Sortiment entfernt) worden, und es ist nicht davon auszugehen, dass sich auf der DANMARK oder im Zuständigkeitsbereich von MARTEC ein Vorfall dieser Art wiederholt.
