Bundesstelle für Seeunfalluntersuchung
Federal Bureau of Maritime Casualty Investigation
Bundesoberbehörde im Geschäftsbereich des Bundesministeriums
für Verkehr und digitale Infrastruktur

Summarischer Untersuchungsbericht 310/16

**Brand im Bereich des kombinierten Kessels
mit zwei verletzten Besatzungsmitgliedern
an Bord des Tankers WEICHSELSTERN
auf der Neue Weser Nord Reederei
am 19. August 2016**

30. Juli 2020

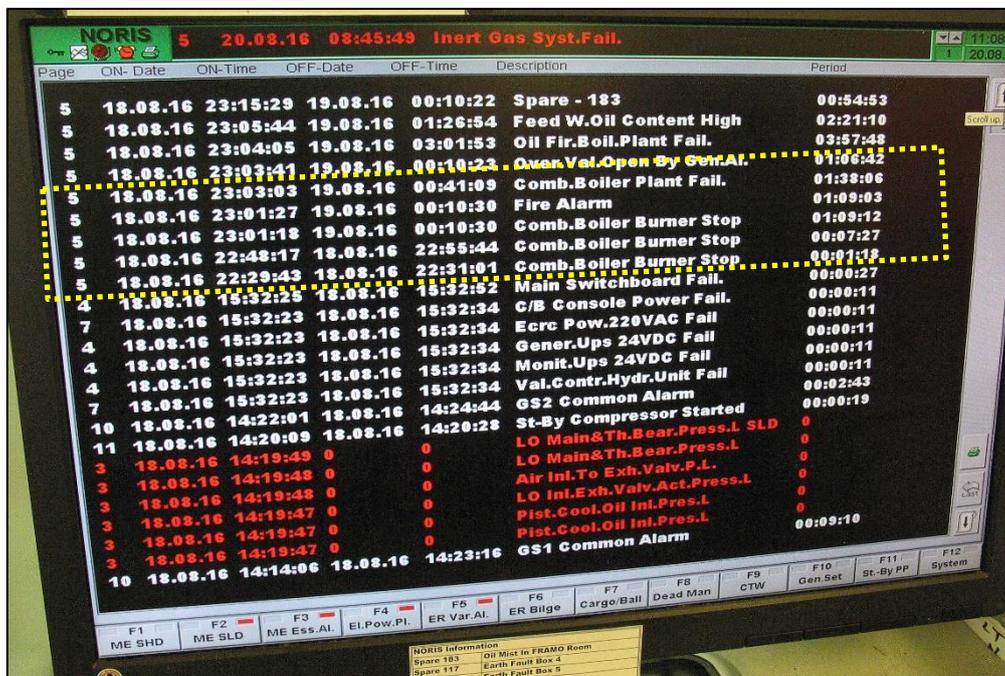
Abbildung 3: Anzeige der Alarme für den kombinierten Kessel

Der Alarm wurde durch das Überwachungssystem als „**Comb. Boiler Burner Stop 22:29:43 (ON-Time)**“ verzeichnet (siehe Abbildung 3). Am Schaltschrank wurde dieser Alarm durch das Aufleuchten einer Signallampe als „Flammenstörung“ ausgewiesen. Die Quittierung des Alarms durch den 2. Ing. erfolgte um **22:31:01 Uhr (OFF-Time)**, als dieser die „Reset“-Taste drückte. Dadurch wurde die Kesselsteuerung zurückgesetzt und alle Alarme gelöscht (Abbildung 6). Zuvor wäre ein Neustart der Anlage nicht möglich gewesen. Der 2. Ing. begab sich dann zum Kessel, um dort den Zustand zu überprüfen. Durch das Schauglas für den Kesselraum war keine Flamme mehr erkennbar. Er kehrte dann in den Maschinenkontrollraum (MKR) zurück, um den 3. Ing. mittels Telefon nach der letzten Wartung des Kessels zu befragen. Dies geschah, da der 3. Ing. innerhalb seines Arbeitsbereiches auch für die Kessel zuständig war. Der 3. Ing. wurde auch gebeten in den MKR zu kommen.

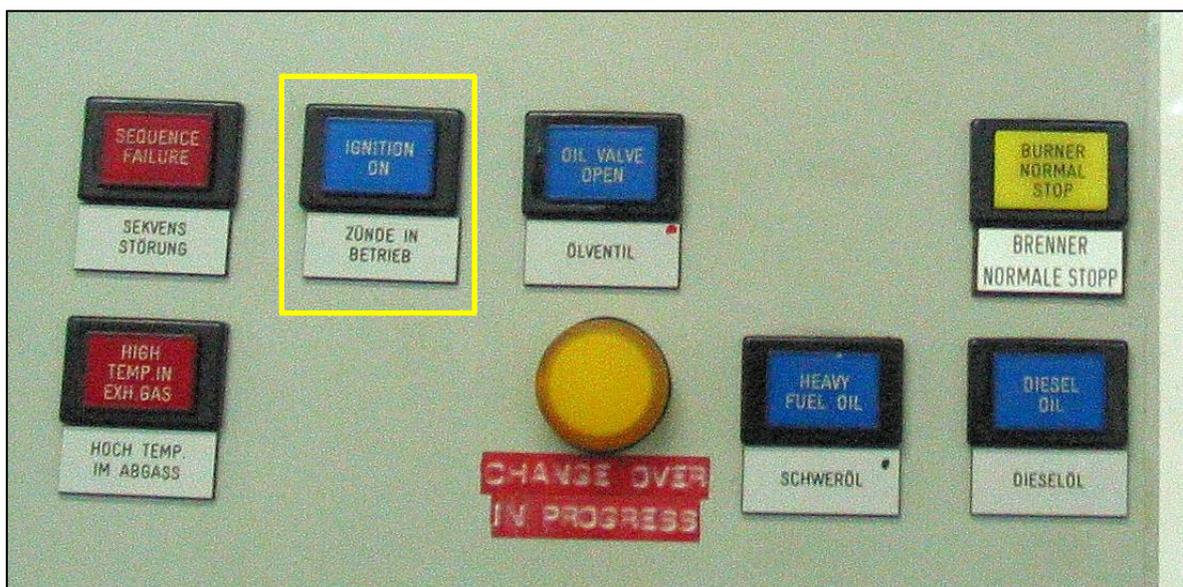
Im MKR wurde der Kessel dann automatisch gestartet. Dazu wurde der Knopf „Brenner in Betrieb“ gedrückt. Der 2. Ing. gab an, dass die Kontrolllampe des Hauptbrenners „Zünde in Betrieb“ anschließend nicht aufleuchtete.

Abbildung 7: Bereich C: Kontrolllampe „Ignition On/Zünde in Betrieb“ hier gelb markiert

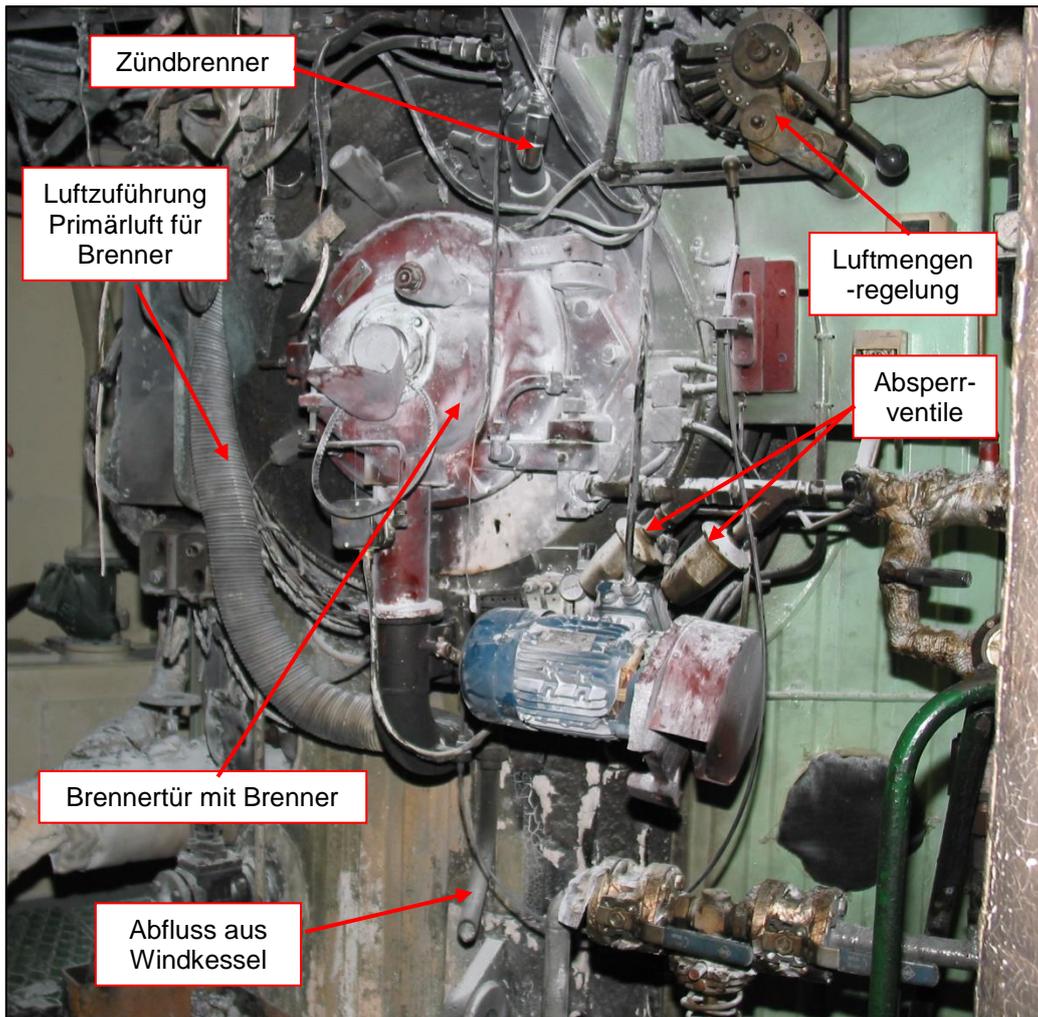
Abbildung 9: Kombiniertes Kessel und sein Brenner

Der Elektromotor für den Antrieb des Rotationszerstäuberbrenners ist abgerissen und hängt an einem Kabel vor der Brennertür.

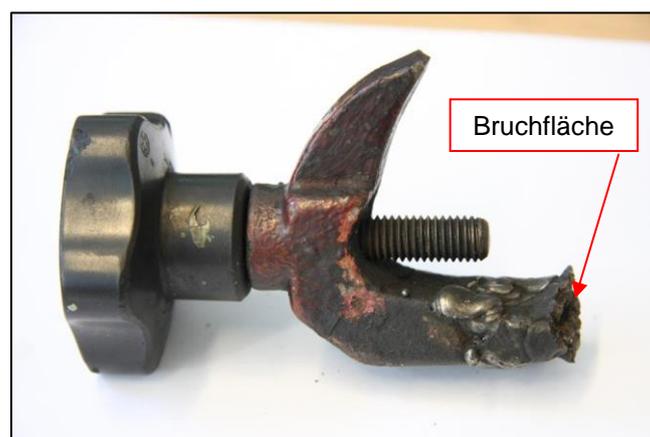
Abbildung 12: Gebrochener Haken der Türverriegelung

Bei der Untersuchung wurde festgestellt, dass die Türverriegelung der Brennertür gebrochen war. „Die Brennertür wird über einen am Kessel drehbar gelagerten Haken, der einen Bolzen in der Brennertür umfasst, mechanisch verschlossen [Abbildung 14]. Im Haken befindet sich zudem eine Feststellschraube mit Handrad, die eine kraftschlüssige Verbindung zwischen Haken und Bolzen herstellt.“¹² Das Bruchstück der Türverriegelung konnte aufgefunden werden. Die gesamte Türverriegelung wurde

durch die BSU sichergestellt. Wie in Abbildung 12 ersichtlich, war an dem Haken geschweißt worden.

- a) *„Im Verbindungsstück zwischen Drehgelenk und Haken befindet sich eine Schweißverbindung. Das Schweißgut weist einen deutlichen Farbunterschied zum Grundwerkstoff auf, was auf einen nichtartgleichen Schweißzusatzwerkstoff hinweist. Der Bruch liegt im Randbereich der Schweißverbindung. Die Rissufer weisen makroskopisch keine Hinweise (z. B. Schwingungsriefen) auf einen Schwingungsbruch auf. Vielmehr weist die makroskopische Ausbildung der Rissufer auf einen Gewaltbruch hin, [...], wobei deutlich wird, dass der Zusatzwerkstoff den Grundwerkstoff ringförmig umschließt.“¹⁴*

- b) *„Setzt man diese Kriterien für die Bewertung an [...], so erfüllt die Schweißverbindung nicht mal die untersten Anforderungen dieser Vorschrift¹⁵. Wie Bild [...] zeigen, ist beim Schweißen auch Zusatzwerkstoff auf den Kopf des Drehgelenkes gelangt, was die Vermutung nährt, dass die Schweißung im eingebauten Zustand erfolgt ist.“¹⁶*

- e) *„Die Bilder [...] zeigen die Bruchflächen der Rissufer. Die Rissfläche weist deutlich das Bild eines Gewaltbruches auf. Spuren von Schwingungsanrissen konnten nicht gefunden werden. Darüber hinaus wird deutlich, dass das Schweißgut sich als Ring um den Grundwerkstoff legt. An einigen Stellen bildet sich eine dünne Schicht zwischen Zusatz- und Grundwerkstoff aus [...] und an anderen Stellen haben sich in diesem Bereich Schlackeeinschlüsse abgelagert [...].“*¹⁹

„Die Schweißverbindung wurde mit einem hochnickelhaltigen Zusatzwerkstoff geschweißt. Die Ausführung der Schweißung (Endkrater, Kerben im Nahtübergang) ist z.B. nach DIN EN ISO 5817 (2014-06) nur knapp in die Gruppe D (keine Anforderungen an die Nahtqualität) einzuordnen. Dies gilt auch für andere Bewertungsrichtlinien.

Die Rissflanken weisen keine Merkmale eines Schwingungsrissses auf, vielmehr weisen diese Merkmale eines Sprödbruches auf.

Wie die mikroskopischen Schliffbilder zeigen, haben sich spröde Gefüge (Ledeburit, Martensit, Härtewerte von über 550 HV) im Nahtübergangsbereich durch die thermischen Bedingungen bei den gewählten Schweißbedingungen gebildet. Hierdurch können die thermisch bedingten Spannungen beim Abkühlen der Schweißverbindung nicht kompensiert werden, so dass sich Risse gebildet haben. Zum anderen haben sich Heißrisse im Nickelzusatzwerkstoff gebildet, die zum einen durch niedrigschmelzende Eutektika, die sich bei diesen Werkstoffen auf den Korngrenzen bilden und zum anderen durch die thermisch bedingten Zugspannungen entstehen.

Als Ursache für das Versagen des Bauteils muss die nicht fachgerechte Schweißverbindung angesehen werden. Diese weist neben äußeren starken Unregelmäßigkeiten auch innere Fehler (Härtegefüge mit Rissen; Spannungsbedingte Heißrisse) auf. Darüber hinaus weisen Nickellegierungen geringere Festigkeiten als der Grundwerkstoff Gusseisen auf.

Es ist somit davon auszugehen, dass die Summe dieser Unzulänglichkeit die Belastbarkeit der Schweißverbindung deutlich eingeschränkt haben.²²

- Der Gutachter ist der Ansicht, *„..., dass ohne Vorschädigung des Verschlussakens der Unfall vermieden worden wäre. Der beim Zünden entstehende Druckimpuls hat hier ausgereicht, die Lastspielzahl der Zeitfestigkeit des geschädigten Hakens zu überschreiten, was bei einem unbeschädigten Haken nicht der Fall gewesen wäre.“*²⁶

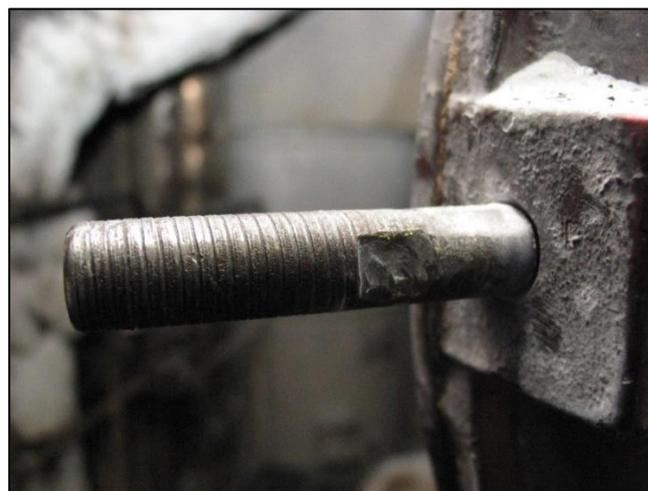
Abbildung 15: Bolzen der Türverriegelung

Im Zusammenhang mit der Türverriegelung wurde außerdem festgestellt, dass der ursprüngliche Bolzen, der das Gegenstück des Hakens an der Brenntür darstellt (Abbildung 15), auf der WEICHSELSTERN durch eine Gewindestange ersetzt worden war. Auch hierzu konnte weder Grund noch Zeitpunkt ermittelt werden. Die Untersucher gehen aber davon aus, dass der Ersatz keine Einschränkung der Funktionalität oder Sicherheit darstellte.

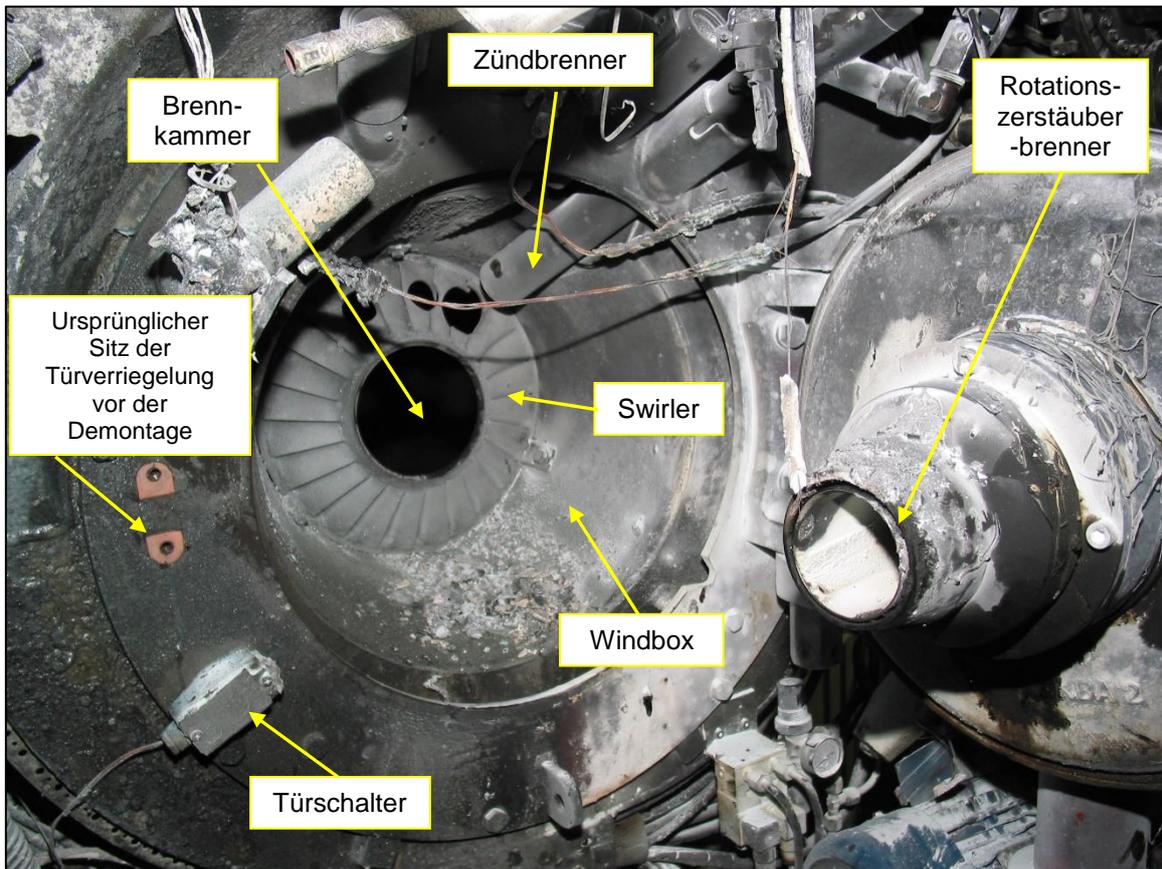
Abbildung 16: Brennertür mit Rotationszerstäuberbrenner und Windbox

Während der Besichtigung der Windbox (Abbildung 16 und Abbildungen 10 und 11) wurde festgestellt, dass der Zündbrenner nicht vollständig in sein Führungsrohr eingeführt war (Abbildung 16). Der Zündbrenner wird üblicherweise mit einer Flügelschraube im Führungsrohr gesichert. Es konnte im Rahmen der Untersuchung

nicht sicher bestimmt werden, ob bzw. durch welches Ereignis der Zündbrenner um ca. 5 cm aus seiner eigentlichen Position gedrückt worden war.

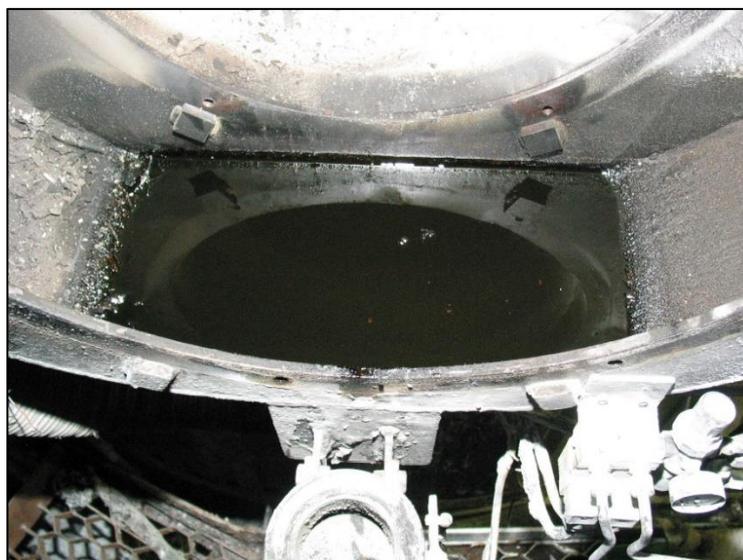
Abbildung 17: Kraftstoff in der Windbox

Um einen besseren Zugang zur Brennkammer zu erlangen, wurde der Swirler demontiert. Nach dem Ausbau wurde festgestellt, dass sich im unteren Teil der Windbox eine größere Menge an MDO befand (Abbildung 17).

Der Gutachter Herr Prof. Dr.-Ing. Buro stellt dazu in seinem Gutachten folgendes fest: „Die Herkunft dieser Menge wurde mit dem Kesselhersteller (Aalborg Industries) als auch der Umbaufirma (Saacke) besprochen und folgende mögliche Ursachen genannt:

Eine weitere Herkunftsmöglichkeit des Dieselöls besteht in undichten Anschlussleitungen an den Rotationszerstäuber. Im Bereich der Rohrverschraubung fanden sich ölhaltige Flächen auf der Rückwand des Brenners. Mithin sind die beiden letztgenannten Möglichkeiten die wahrscheinlichste Ursache für das Dieselöl im Windkessel.“²³

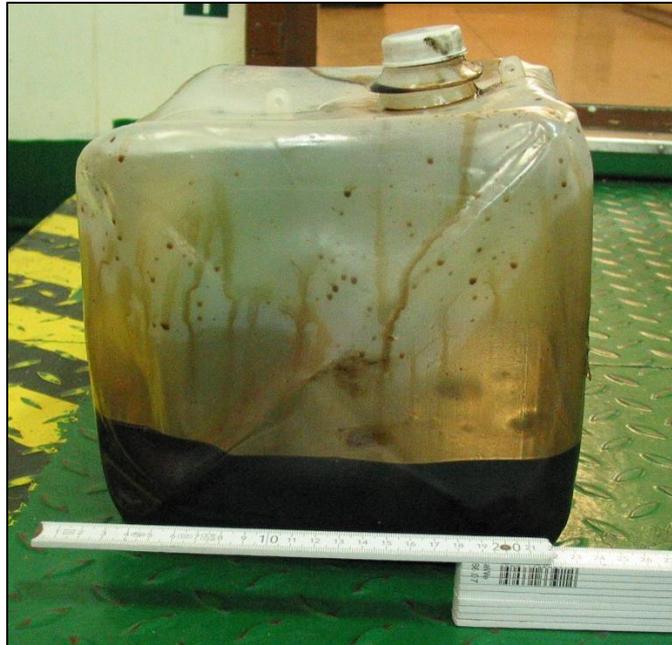
Abbildung 18: Abgelassener Brennstoff aus Windbox

Das Ablassen des Brennstoffes über das dafür vorgesehene Ablassrohr, (siehe Abbildung 9) am Boden der Vertiefung, war zunächst nicht möglich, da zum einen der Absperrhahn sehr schwergängig und zum anderen das gesamte Rohr mit Schwerölrresten verstopft war. Die vorgefundene Brennstoffmenge wurde mit ca. 2 Litern bestimmt.
