Inspektionsbericht Nr. 52 027 -1

Untersuchungen an zwei potentiell schadhafte Relais/ Schiffsobjekt „Northsea Rational“

Durch den Auftraggeber waren zwei Relais der Rudersteuerung des Schiffsobjektes „Northsea Rational“ sowie ein neues baugleiches Vergleichsrelais zur Untersuchung übersandt worden.

Das Schiffsobjekt hatte zuvor einen Unfall, bei dem ein Kontakt mit dem Pier im Hamburger Hafen eintrat. Im Rahmen der Analyse des Unfalls durch den Auftraggeber wurden die übersandten Relais als potentiell unfallursachenrelevant eingestuft.

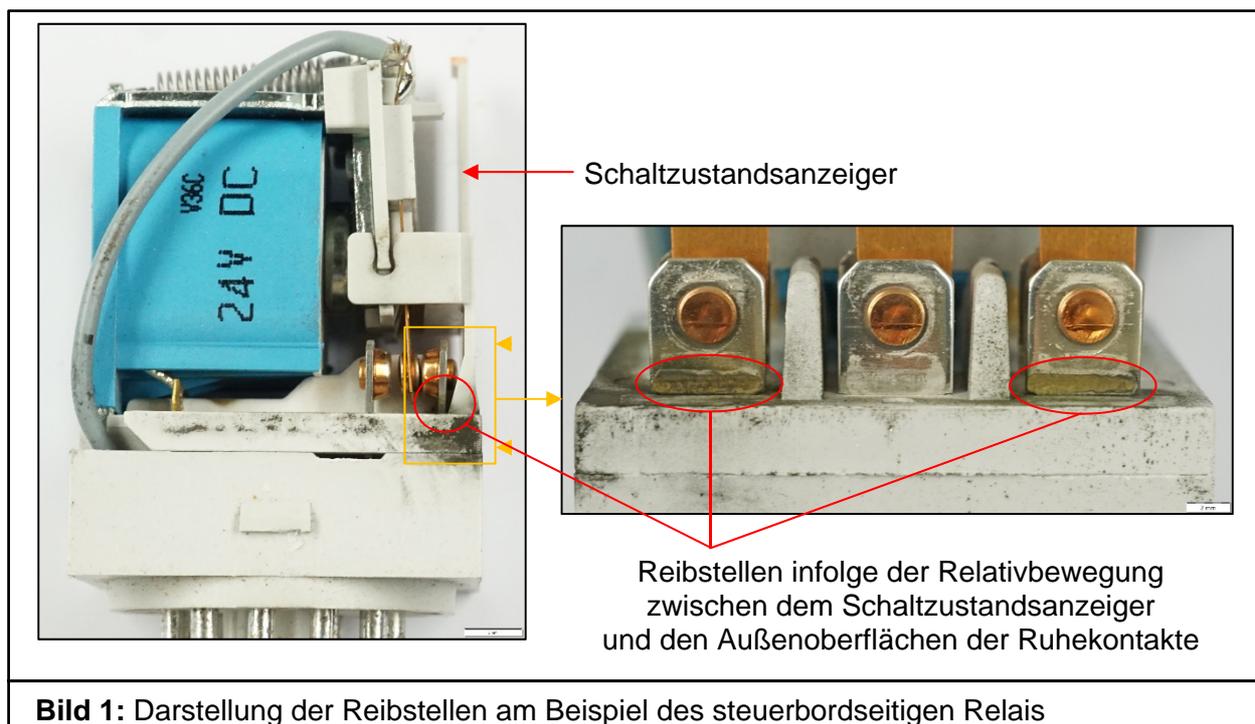
2. Vielmehr konnte nachgewiesen werden, dass es sich bei den Ablagerungen um mechanisches Verschleißmaterial aus dem Kontaktbereich zwischen den äußeren Ruhekontakten und dem Schaltzustandsanzeiger handelte (siehe hierzu auch nachfolgendes Bild 1).

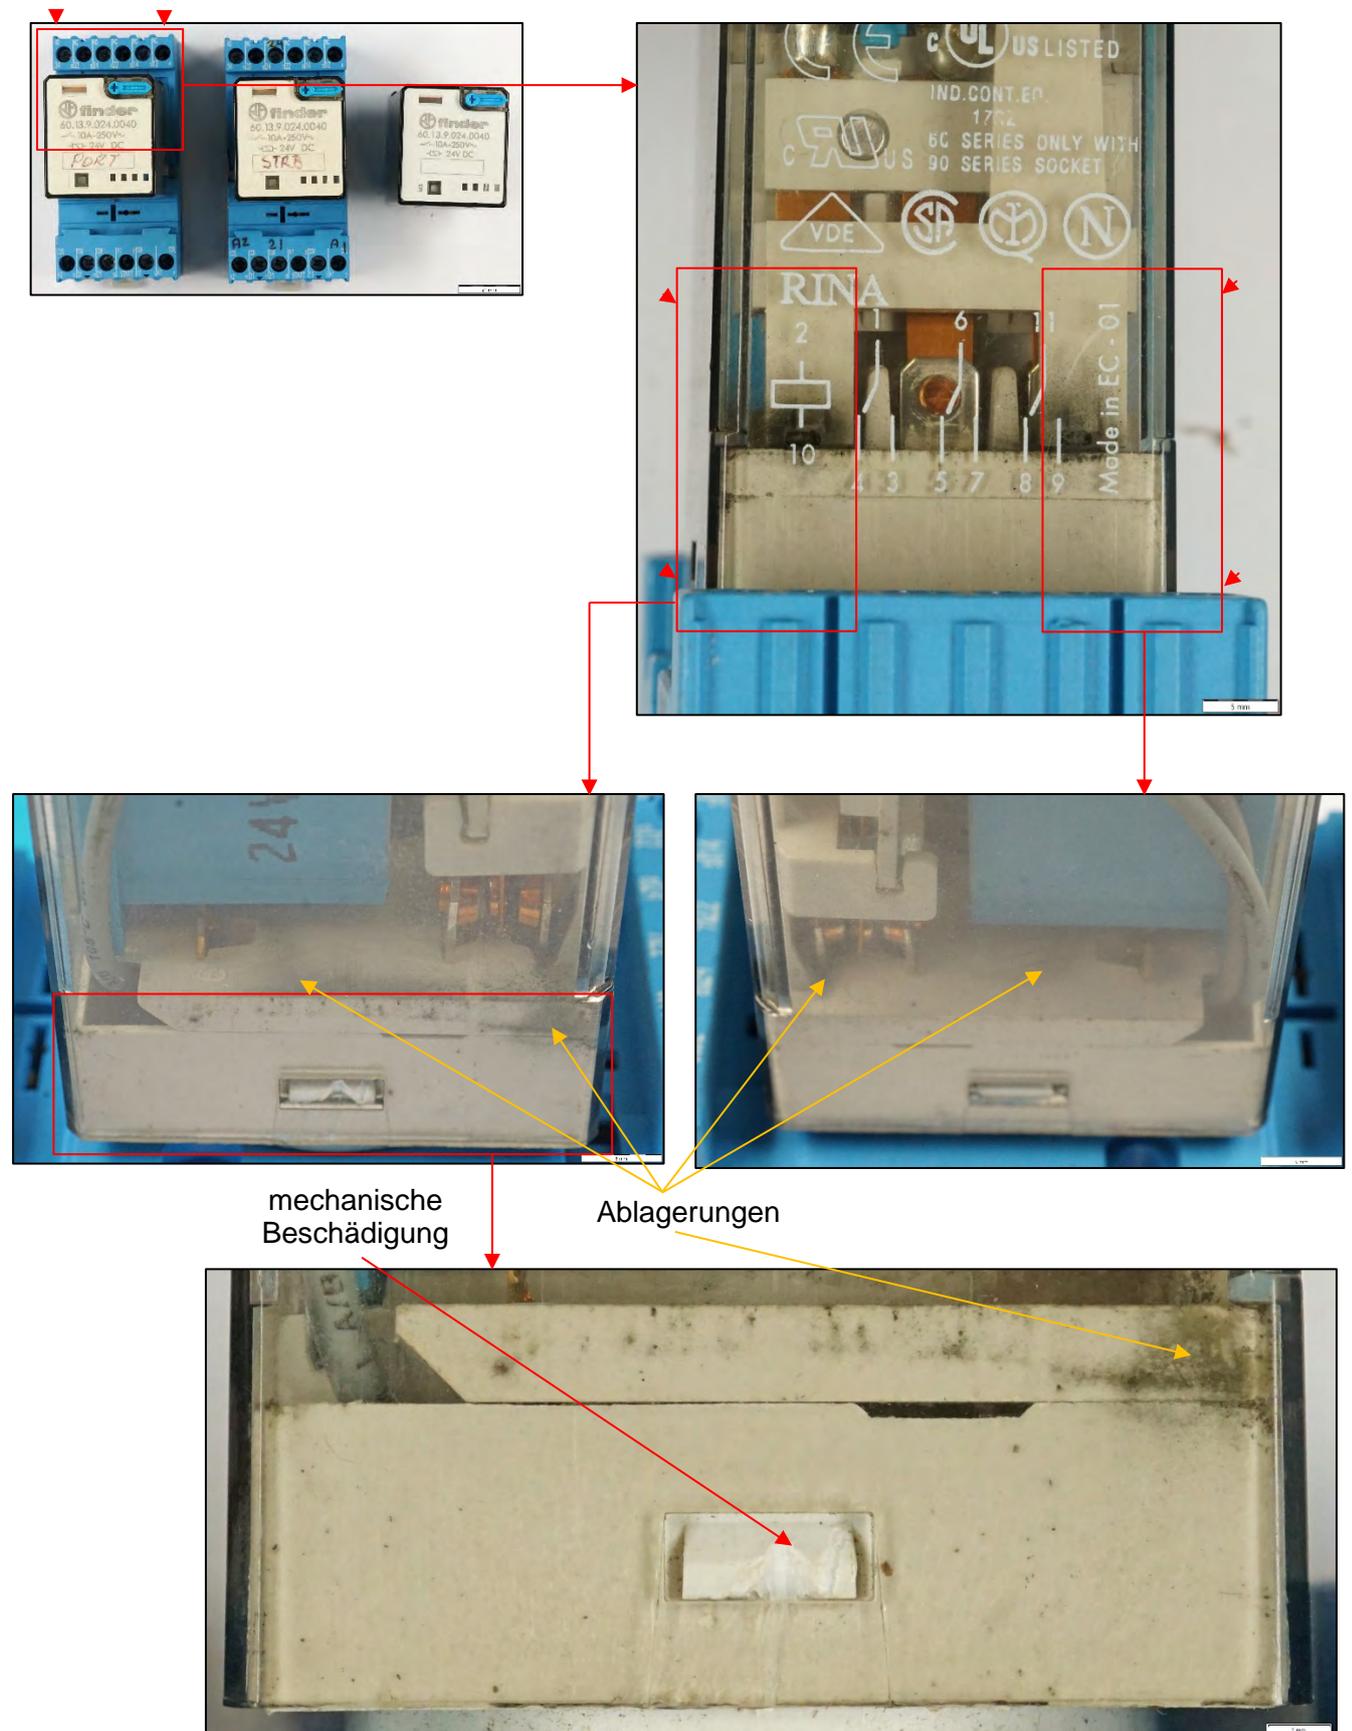
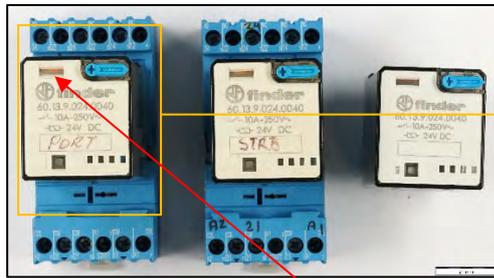
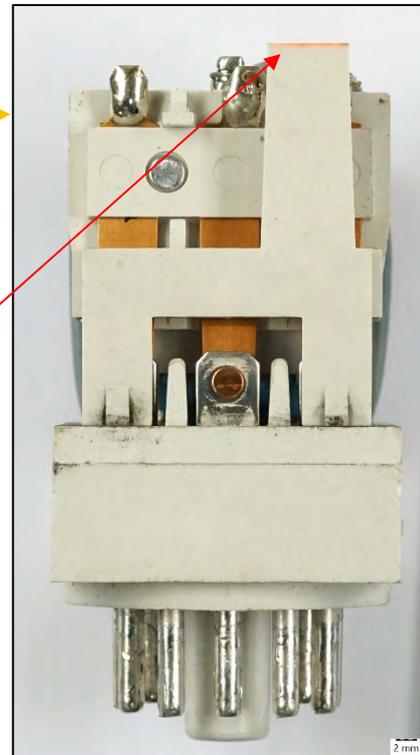
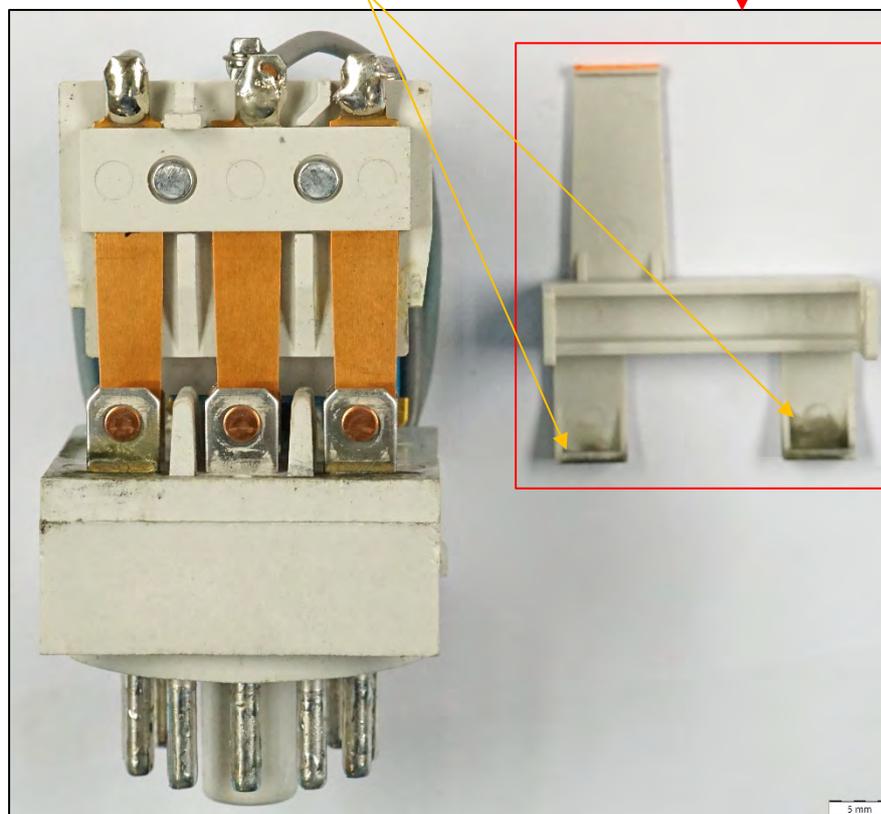
Bild 1.2 Schiffssobjekt „Northsea Rational“/ Rudersteuerung/ Relais Backbord

Pos.	Untersuchungsteil	Befund	Bilder in Anlage 1
1	Relais Backbord	<p>bereits im Anlieferungszustand waren innerhalb des Gehäuses schwarze Ablagerungen sichtbar, die in den an die Schaltkontakte angrenzenden Bereiche am stärksten ausgeprägt waren (Bild 1.2);</p> <p>auffällig war weiterhin, dass die Gehäusenase mechanisch beschädigt war, was auf ein bereits zuvor erfolgtes Öffnen des Gehäuses hindeutet (Bild 1.2);</p> <p>nach der Öffnung des Gehäuses wurde festgestellt, dass die schwarzen Ablagerungen nicht unmittelbar aus den Schaltkontaktbereichen stammten, sondern von Reibstellen an der Abstützung des Schaltzustandsanzeiger ausgingen (Bilder 1.3 und 1.4); diese Reibstellen lagen nur an den beiden äußeren Ruhekontakten vor, die im Kontakt mit dem Schaltzustandsanzeiger standen (Bild 1.4);</p> <p>die drei Ruhekontakte (normally close, NC) zeigten stark ausgeprägte flächige gelbliche Verfärbungen/ Ablagerungen um den eigentlichen Kontaktbereich herum (Bilder 1.5 und 1.6);</p> <p>die beiden äußeren Arbeitskontakte (normally open, NO) wiesen mechanische Beschädigungen auf, deren Verlaufsrichtung nicht mit betriebsüblichen Bewegungen erklärbar ist (Bilder 1.5 und 1.7);</p> <p>der mittlere Arbeitskontakt zeigte hingegen flächige bräunliche Verfärbungen/ Ablagerungen (Bilder 1.5 und 1.7);</p> <p>an den Lötstellen für die Anschlusskabel der Arbeitskontakte war die Isolierung im unmittelbaren Anschlussbereich leicht angeschmolzen (Bild 1.7)</p>	1.2 bis 1.7

1. Im Rahmen der durchgeführten Untersuchungen konnte zunächst gezeigt werden, dass die bereits durch die Gehäuse der Relais sichtbaren Ablagerungen nicht aus einem stark überhöhten Stromfluss oder einem Kurzschluss resultierten.

3. So handelte es sich im Ergebnis der durchgeführten EDX-Analyse bei den visuell sichtbaren Ablagerungen um Material mit hohen Zinn-, Kupfer- und Zinkgehalten, das als Verschleißmaterial der Außenoberflächen der Ruhekontakte (verzinntes Messing) eingestuft werden muss.

4. Der Verschleiß an dieser Bauteilposition selbst ist auf die Relativbewegung an diesem konstruktiv vorgesehenen Abstützungspunkt des Schaltzustandsanzeigers zurückzuführen, wie sie bei jedem Schaltzyklus des Relais auftritt. Der Schaltzustandsanzeiger bestand aus einem glasfaserverstärkten Kunststoff und zeigte selbst keinen signifikanten Verschleiß.

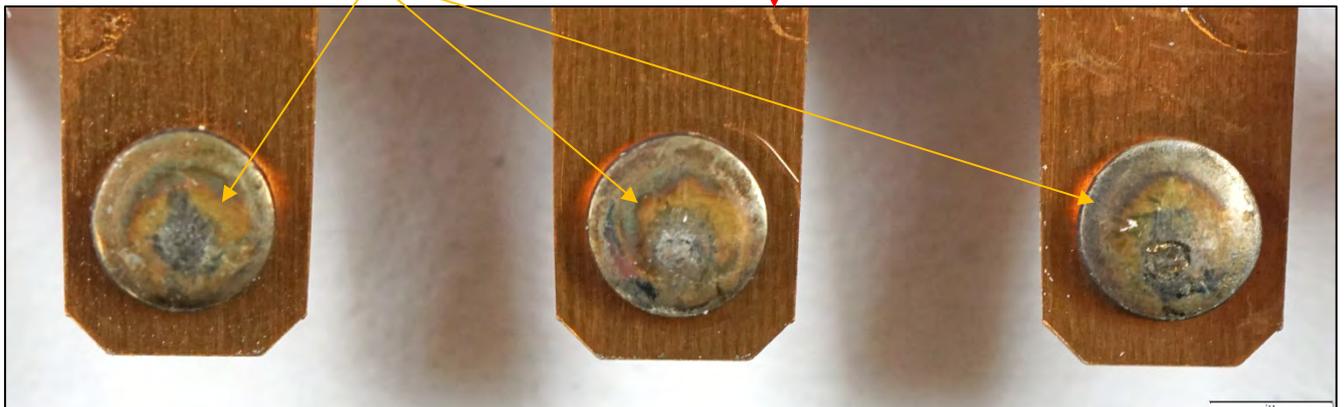
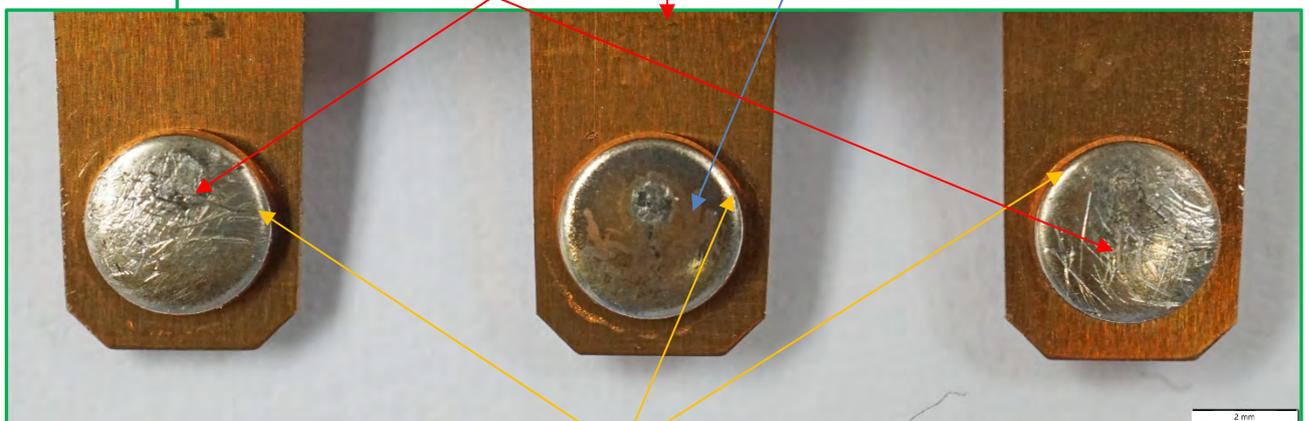
Bild 1.5 Schiffssobjekt „Northsea Rational“/ Rudersteuerung/ Relais Backbord

6. Im Rahmen der Untersuchung der Relaiskontakte konnte zunächst festgestellt werden, dass die Oberflächen der beiden äußeren Arbeitskontakte des backbordseitigen Relais auffällige mechanische Beschädigungen aufwiesen, während der mittlere dieser der drei Arbeitskontakte flächige Verfärbungen/ Ablagerungen zeigte.

7. Bei den mechanischen Beschädigungen handelte es sich um Furchungen, deren Verlaufsrichtung nicht mit den betriebsüblichen (Kontakt-) Bewegungen korrelierte. Aufgrund dieser Beschädigungen, die nur durch eine äußere Einwirkung zu erklären sind sowie aufgrund der Tatsache, dass auch an den Gehäusenasen dieses Relais Beschädigungen vorhanden waren, muss angenommen werden, dass das Relais bereits zuvor geöffnet wurde.

8. Die bereits makroskopisch sichtbare Verfärbung des mittleren Arbeitskontaktes des backbordseitigen Relais ist basierend auf den Untersuchungsergebnissen auf eine Belegung der Kontaktoberfläche mit Silbersulfid zurückzuführen. Auch die drei Ruhekontakte dieses Relais zeigten flächige Verfärbungen/ Ablagerungen.

10. Im vorliegenden Fall ist davon auszugehen, dass das backbordseitige Relais geöffnet wurde, um eine (unsachgemäße) Reinigung der Kontakte vorzunehmen, wobei lediglich die beiden äußeren Kontakte zugänglich waren. Dies deutet darauf hin, dass bereits zuvor Probleme mit diesem Relais (möglicherweise aufgrund der vorliegenden Belegung mit Silbersulfid) aufgetreten sind.

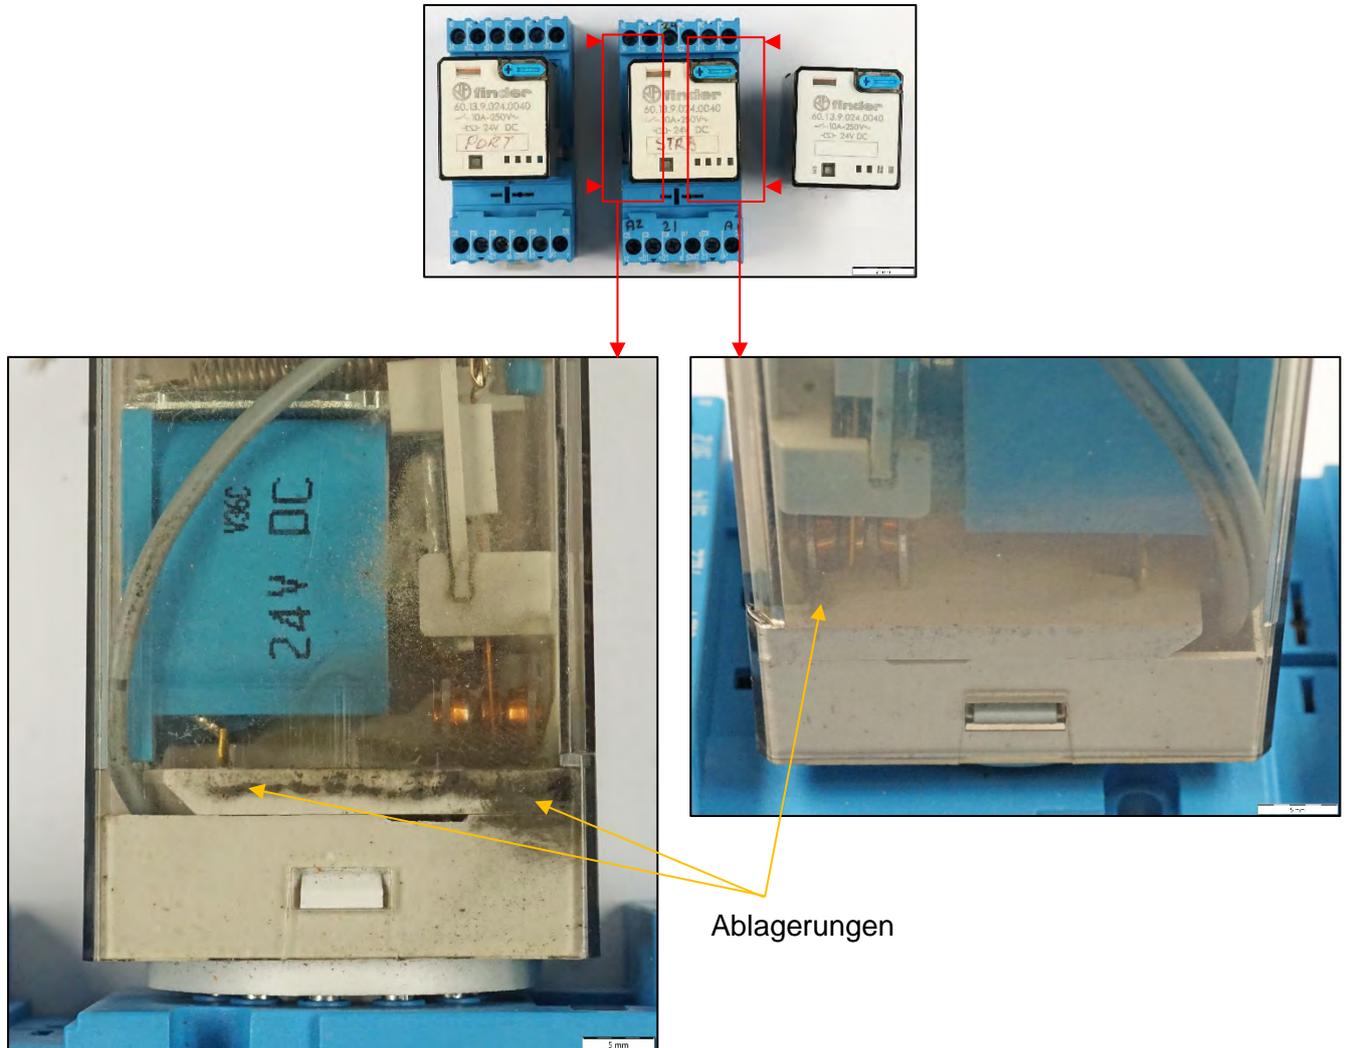
Bild 1.8 Schiffssobjekt „Northsea Rational“/ Rudersteuerung/ Relais Steuerbord

2	Relais Steuerbord	<p>auch das steuerbordseitige Relais wies innerhalb des Gehäuses schwarze Ablagerungen auf, die hier im Vergleich mit dem backbordseitigen Relais nochmals stärker ausgeprägt waren (Bild 1.8); diese Ablagerungen stammten nach visuellem Befund wiederum aus dem Kontaktbereich des Schaltzustandsanzeiger mit den Außenseiten der Ruhekontakte (Bilder 1.9 und 1.10); die in den Kontaktbereichen ausgebildeten Reibstellen lagen wiederum an den beiden äußeren Ruhekontakten vor (Bild 1.10);</p> <p>sowohl die Ruhekontakte als auch die Arbeitskontakte zeigten Verfärbungen/ Ablagerungen, die jedoch im Vergleich mit den Kontakten des backbordseitigen Relais schwach ausgeprägt waren (Bilder 1.11 bis 1.13);</p> <p>an den Lötstellen für die Anschlusskabel der Arbeitskontakte war die Isolierung im unmittelbaren Anschlussbereich leicht angeschmolzen (Bild 1.13)</p>	1.8 bis 1.13
3	Vergleichsrelais	<p>das zu Vergleichszwecken demontierte neue Relais zeigte bis auf leichte Abflachungen an den Arbeitskontakten (offensichtlich handelt es sich um während der elektrischen Funktionsprüfung ausgebildete Abflachungen) keine Auffälligkeiten (Bild 1.14)</p>	1.14

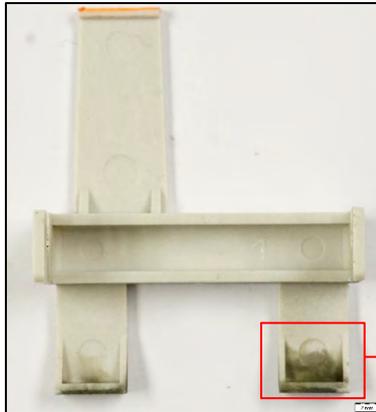
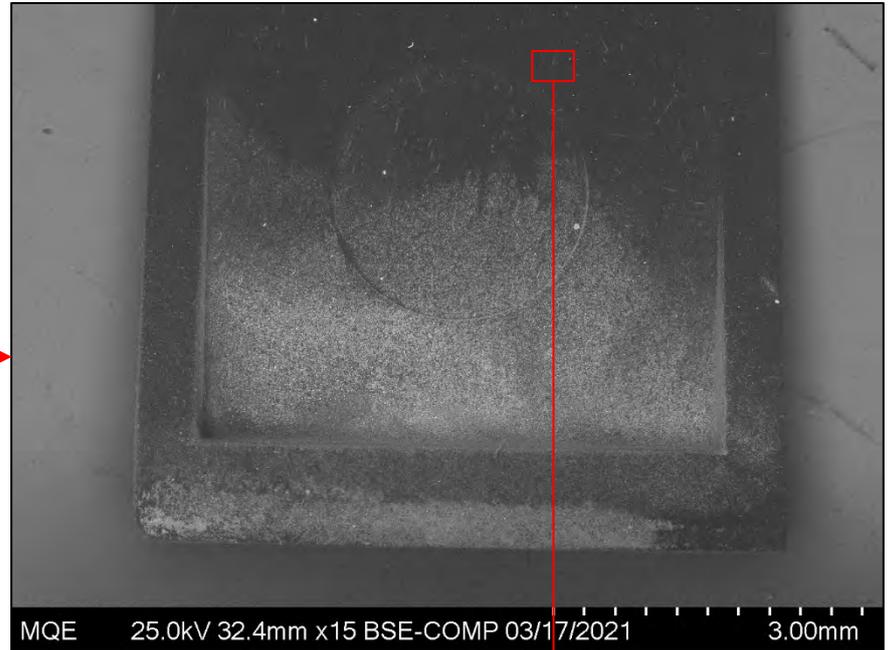
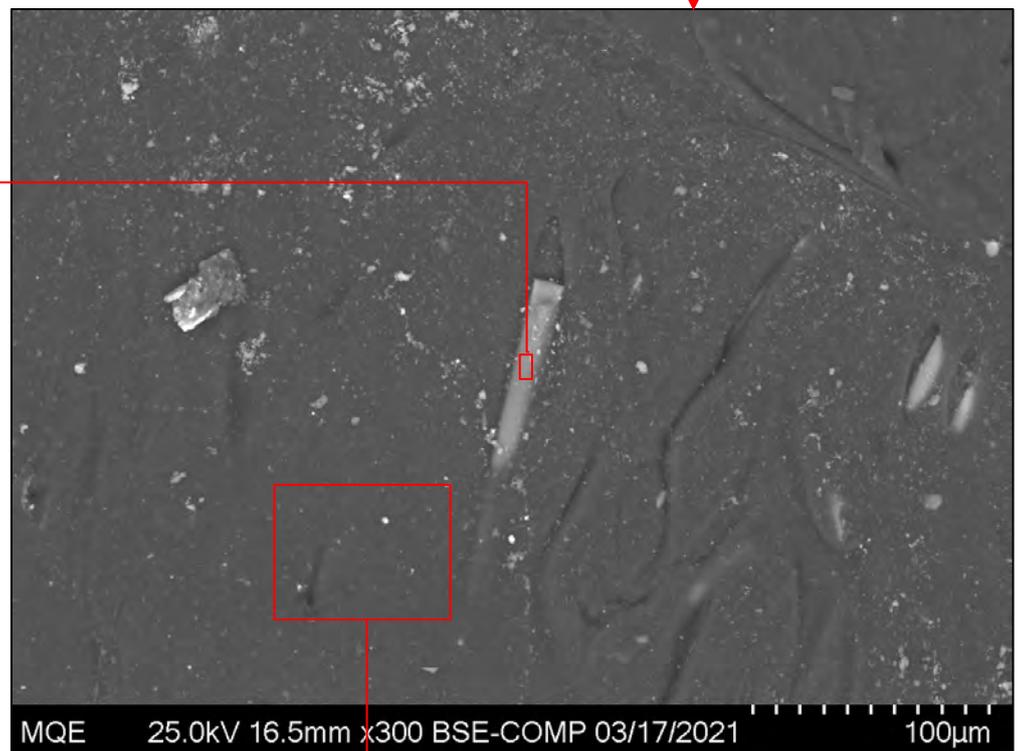
Bild 2.3 Schiffobjekt „Northsea Rational“/ Rudersteuerung/ Relais Backbord/ Schaltzustandsanzeige/ REM-Probe 1/ EDX-Analysen

Pos.	Untersuchungsteil	Untersuchungsbereich/ REM-Probe Nr./ Probenentnahme in Anlage 1	Befund	Bilder in Anlage 2
1	Relais Backbord	Schaltzustandsanzeiger mit Ablagerungen/ REM-Probe 1/ Bild 1.3	der Schaltzustandsanzeiger selbst bestand aus einem glasfaserverstärkten Kunststoff (Bild 2.3, Spektren 1 und 2); die Ablagerungen wiesen neben hohen Kohlenstoff- und Sauerstoffgehalten die Hauptelemente Zinn, Kupfer und Zink auf (Bild 2.4, Spektrum 4)	2.2 bis 2.4
		Kontaktbereich des Schaltzustandsanzeigers mit den äußeren Ruhekontakten/ REM-Probe 2/ Bild 1.4	der (mechanische) Kontaktbereich wies eine Verzinnung auf (Bild 2.6, Spektrum 5); in dem makroskopisch verschlissenen Bereich wurden hohe Kupfer- und Zinkgehalte ermittelt (Messingbauteil, Bilder 2.6 und 2.7, Spektrum 7 bis 9)	2.5 bis 2.8
		Arbeitskontakte der Kontaktzunge/ REM-Probe 3/ Bild 1.5	die Oberflächen der beiden äußeren Kontakte wiesen zahlreiche mechanische Beschädigungen in Form von Furchungen außerhalb des eigentlichen Hauptkontaktbereiches auf (Bilder 2.10, 2.11 und 2.16); im unmittelbaren Hauptkontaktbereich war die Oberfläche an allen drei Kontakten abgeplattet (Bilder 2.10, 2.15 und 2.16); bei dem Kontaktmaterial handelte es sich übereinstimmend mit Herstellerangaben aus /1/ um eine Silber-Nickel-Legierung (Bild 2.12, Spektren 10 und 11); um die Hauptkontaktbereiche herum lag feinkörniges (Verschleiß-) Material des Kontaktes selbst vor (Bild 2.13, Spektrum 12); in den mechanischen Beschädigungen war lokal Fremdmaterial mit hohen Kohlenstoff-, Sauerstoff- und Calciumgehalten eingelagert (Bild 2.13, Spektrum 13); der mittlere (nicht mechanisch beschädigte) Kontakt wies bei Nutzung einer geringen Beschleunigungsspannung* (10 kV) übereinstimmend mit dem visuellen Befund einer verfarbten Oberfläche eine flächige Belegung auf (Bild 2.14); dieser Belag wies auffällig hohe Schwefel- und Silbergehalte auf (Bild 2.14, Spektrum 15); die mechanisch beschädigten Kontaktoberflächen zeigten keine vergleichbare Belegung mehr (Bild 2.17)	2.9 bis 2.17

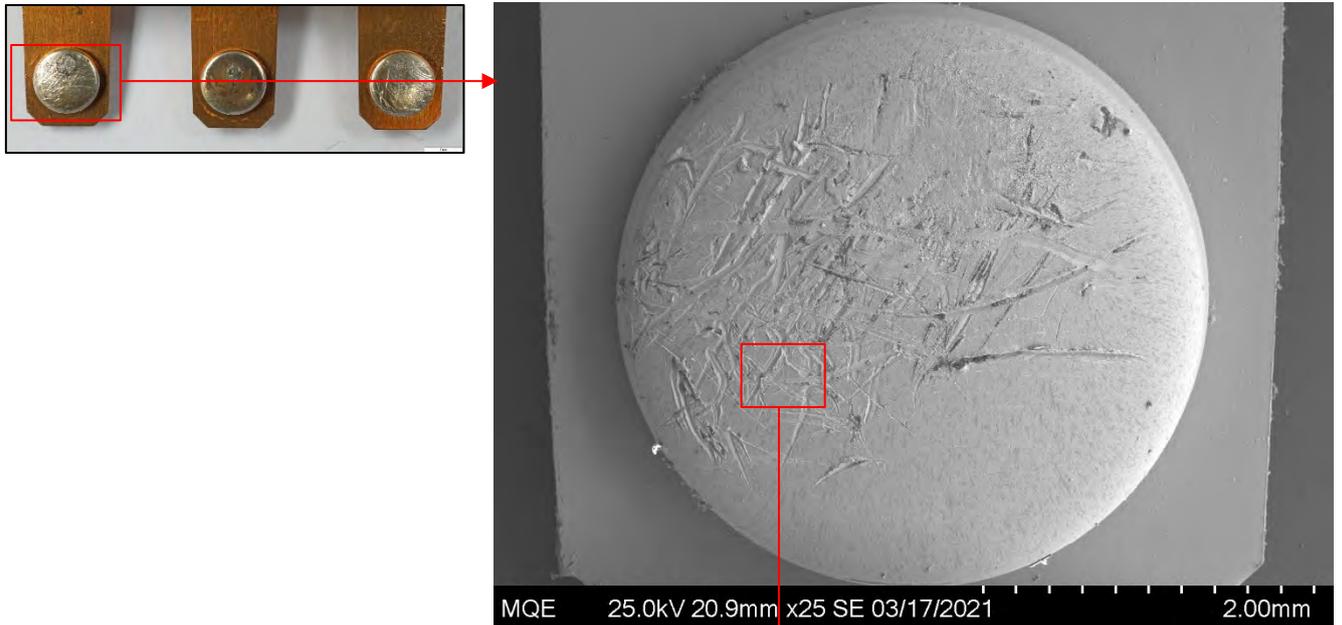
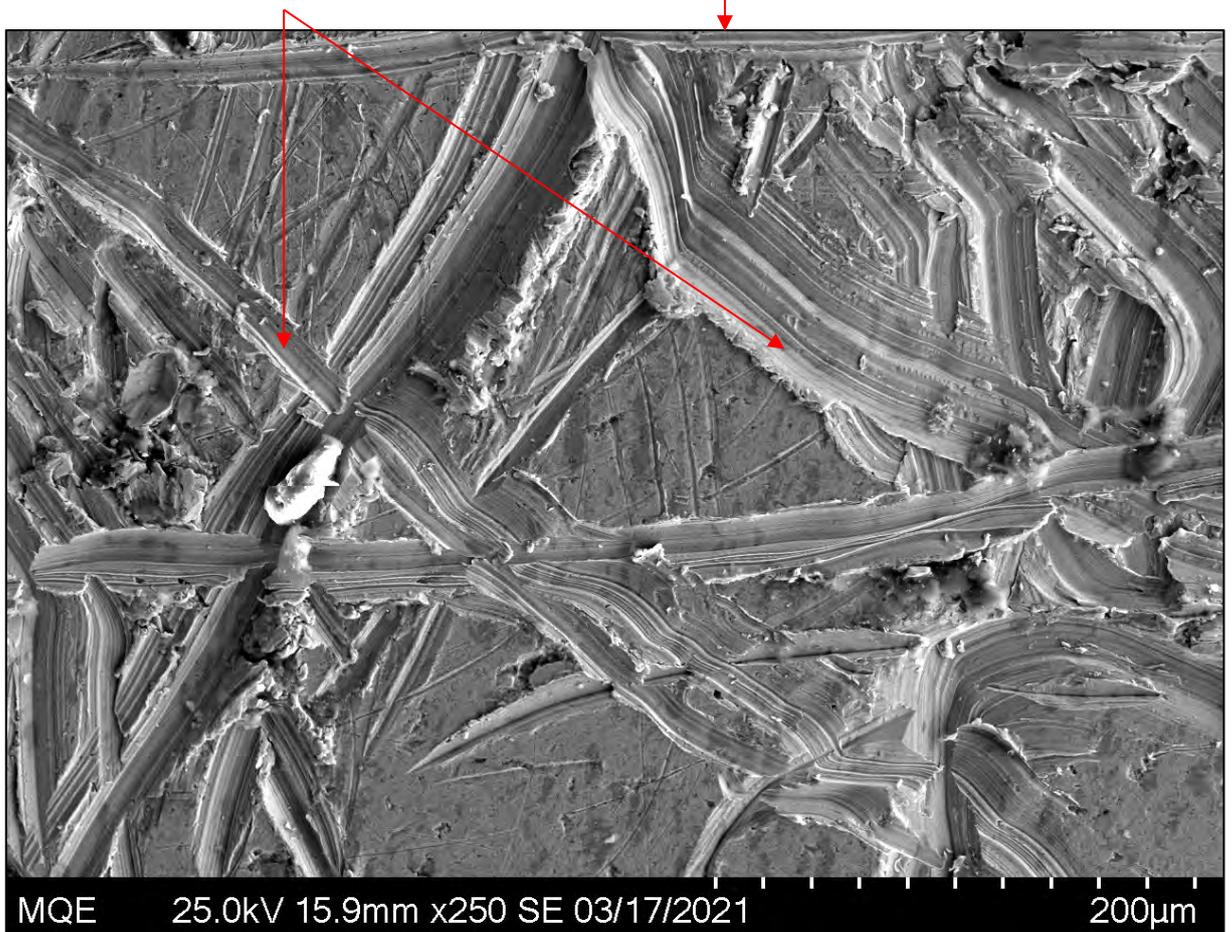
**Bild 2.11 Schiffsojekt „Northsea Rational“/ Rudersteuerung/ Relais Backbord/
Arbeitskontakte/ REM-Probe 3**

mechanische Beschädigungen

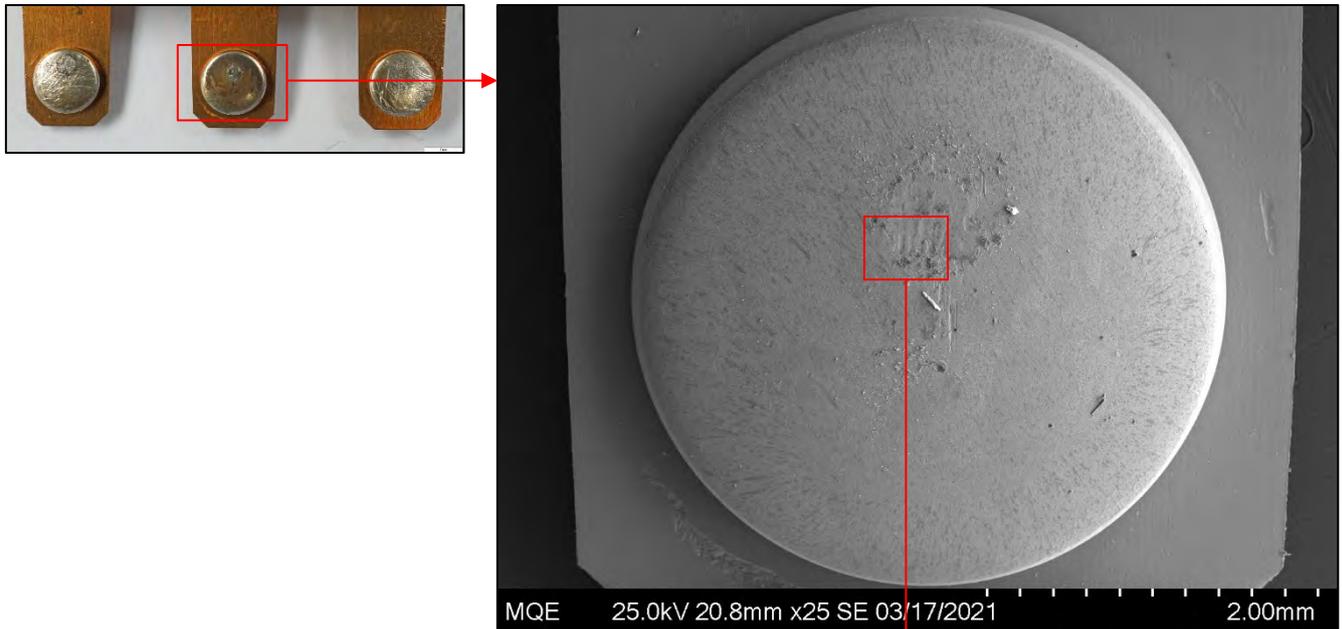
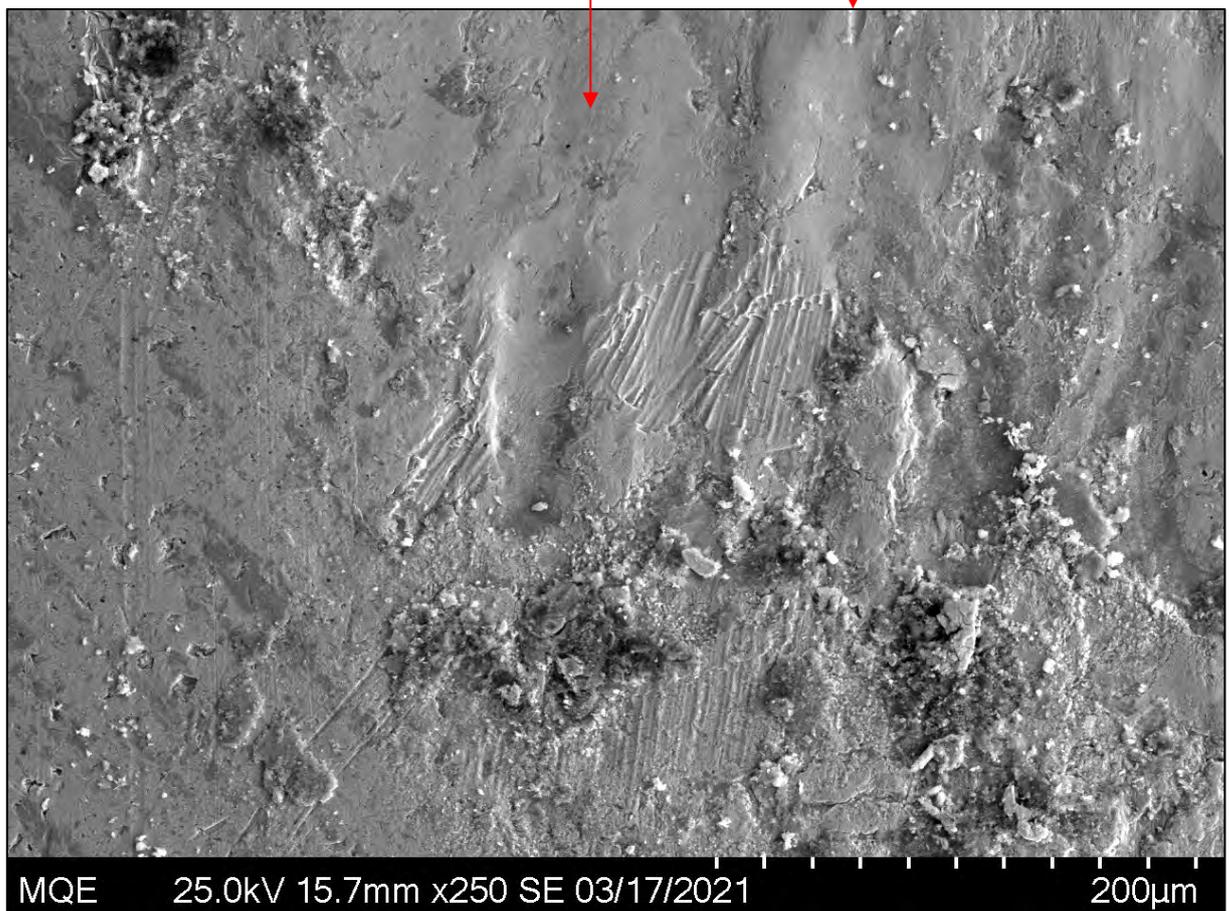
**Bild 2.15 Schiffobjekt „Northsea Rational“/ Rudersteuerung/ Relais Backbord/
Arbeitskontakte/ REM-Probe 3**

11. Die durch die „Reinigung“ in die Kontaktoberflächen eingebrachten Furchungen wurden im Bereich des unmittelbaren (mechanischen) Hauptkontaktes abgeplattet. Ob diese Abplattung noch im Einbauzustand in dem Schiffsobjekt oder erst während der nachfolgenden elektrischen Funktionsprüfung eintraten, kann jedoch nicht mehr zweifelfrei geklärt werden. So zeigte das neue Vergleichsrelais nach der elektrischen Funktionsprüfung ebenfalls bereits eine visuell sichtbare Ausbildung von mechanischen Kontaktstellen an den Arbeitskontakten.

abgeplatteter Kontaktbereich

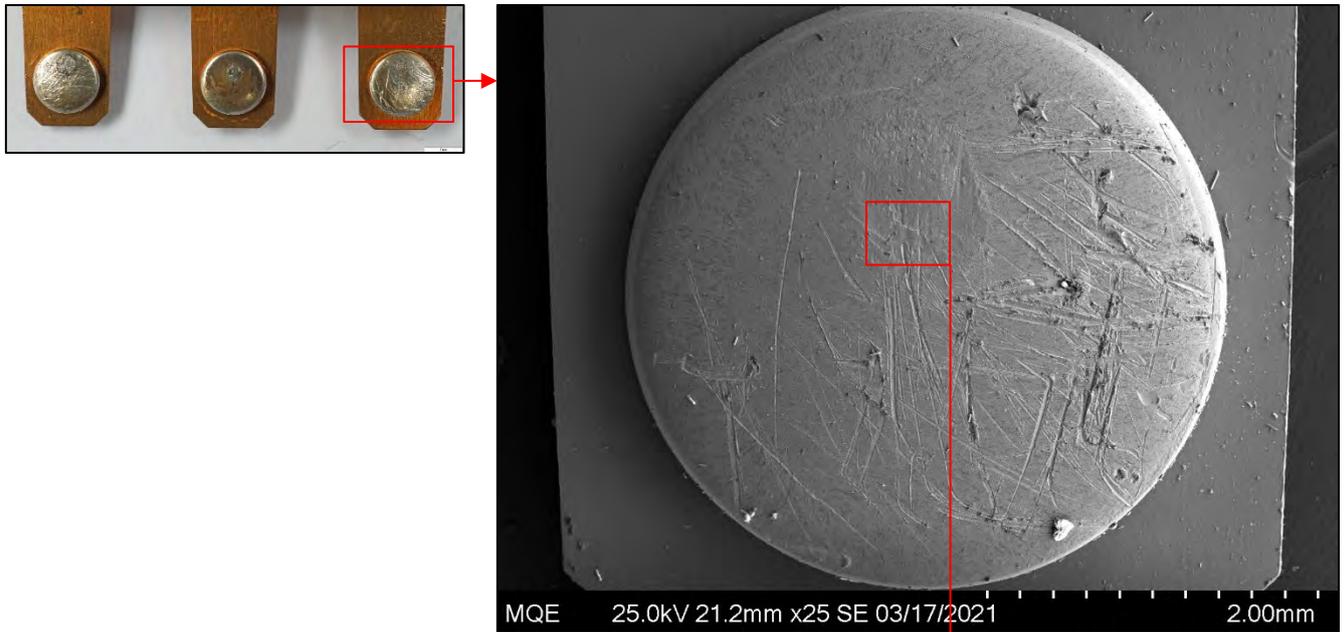
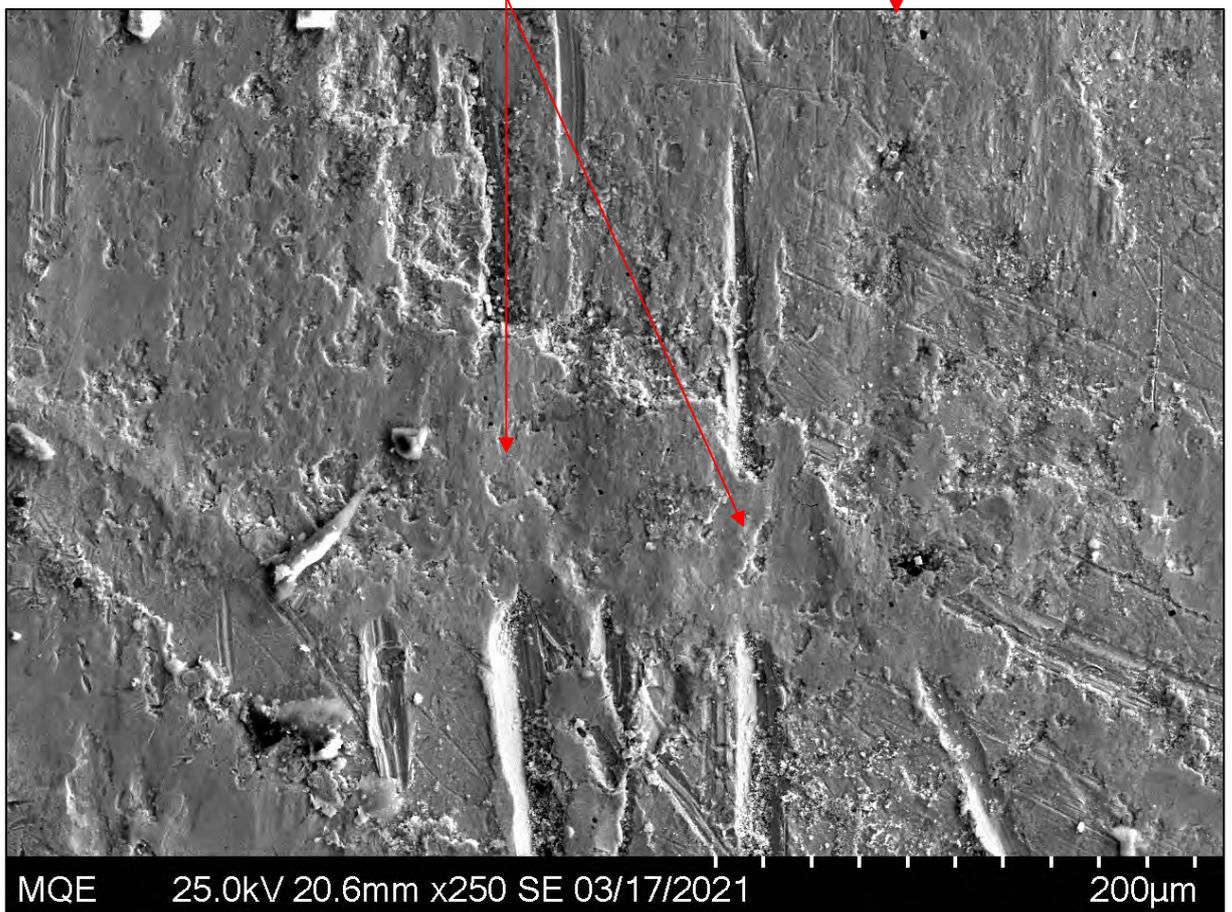
**Bild 2.16 Schiffobjekt „Northsea Rational“/ Rudersteuerung/ Relais Backbord/
Arbeitskontakte/ REM-Probe 3**

mechanische Beschädigung lokal abgeplattet

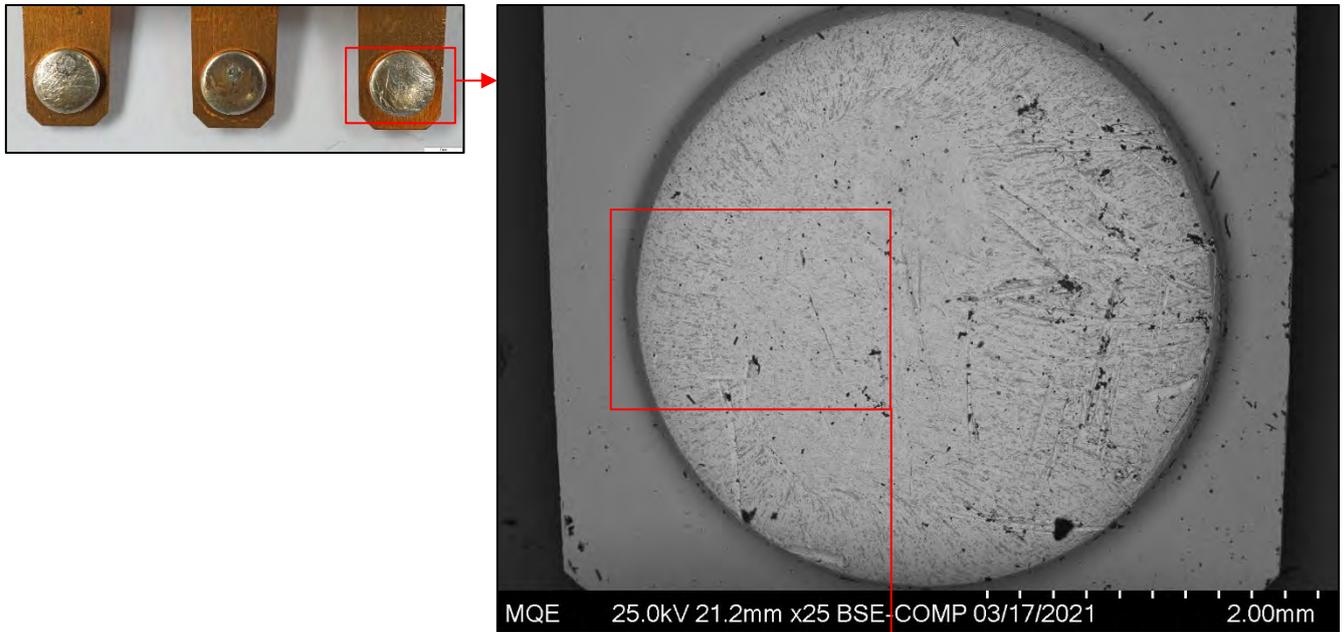
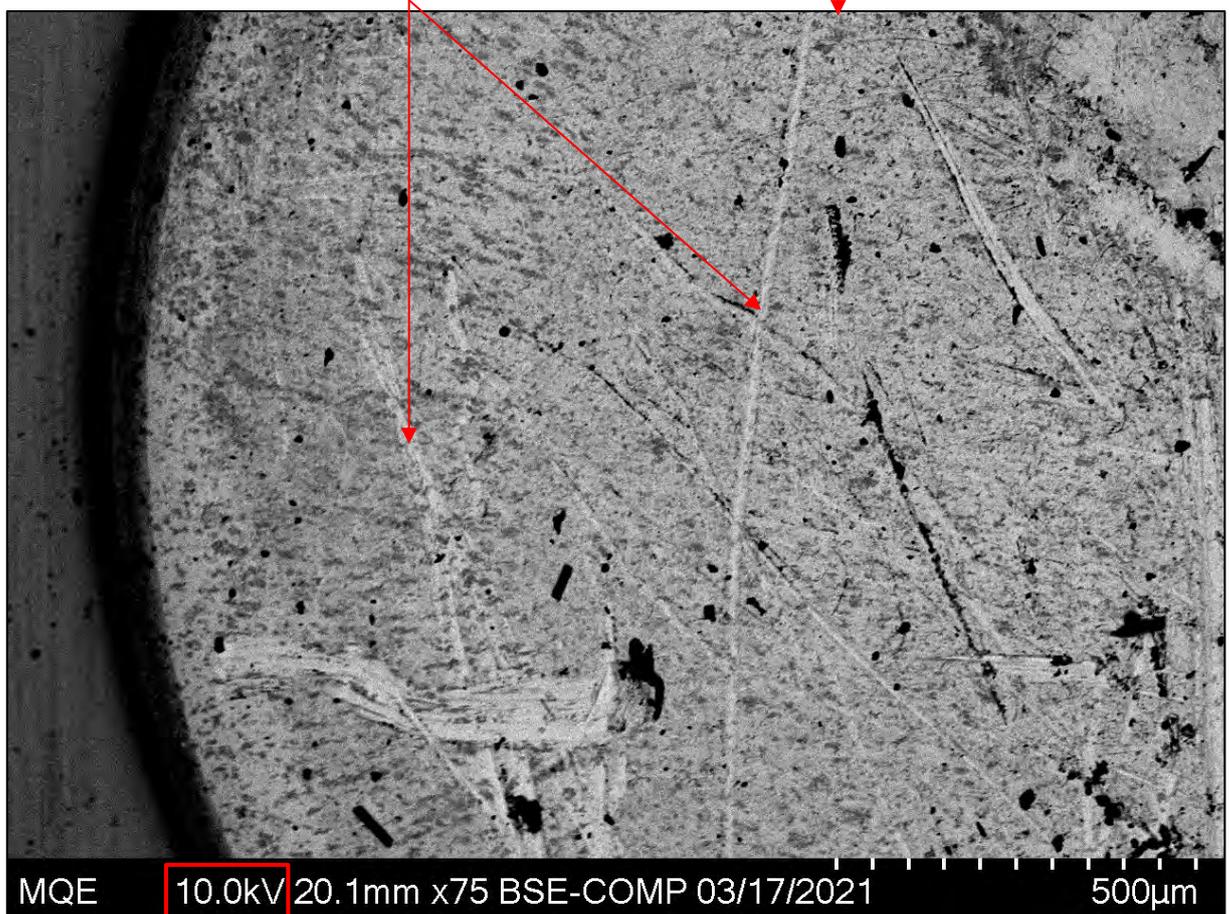
Bild 2.17 Schiffobjekt „Northsea Rational“/ Rudersteuerung/ Relais Backbord/
Arbeitskontakte/ REM-Probe 3

mechanische Beschädigungen

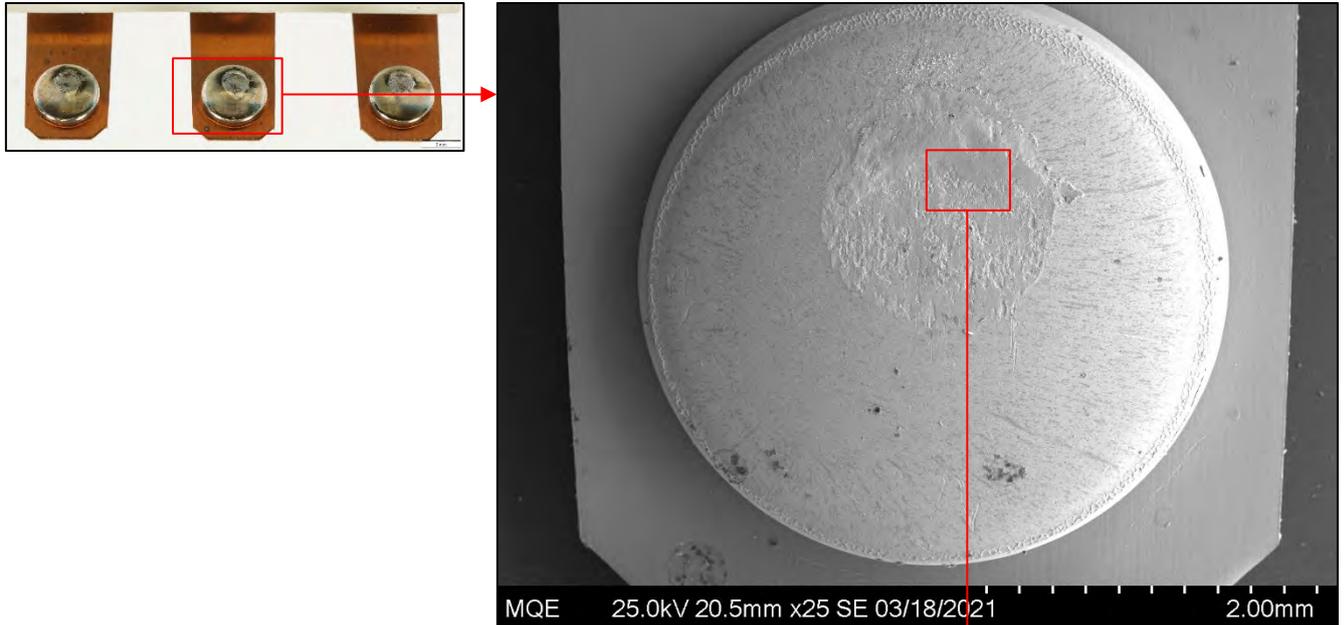
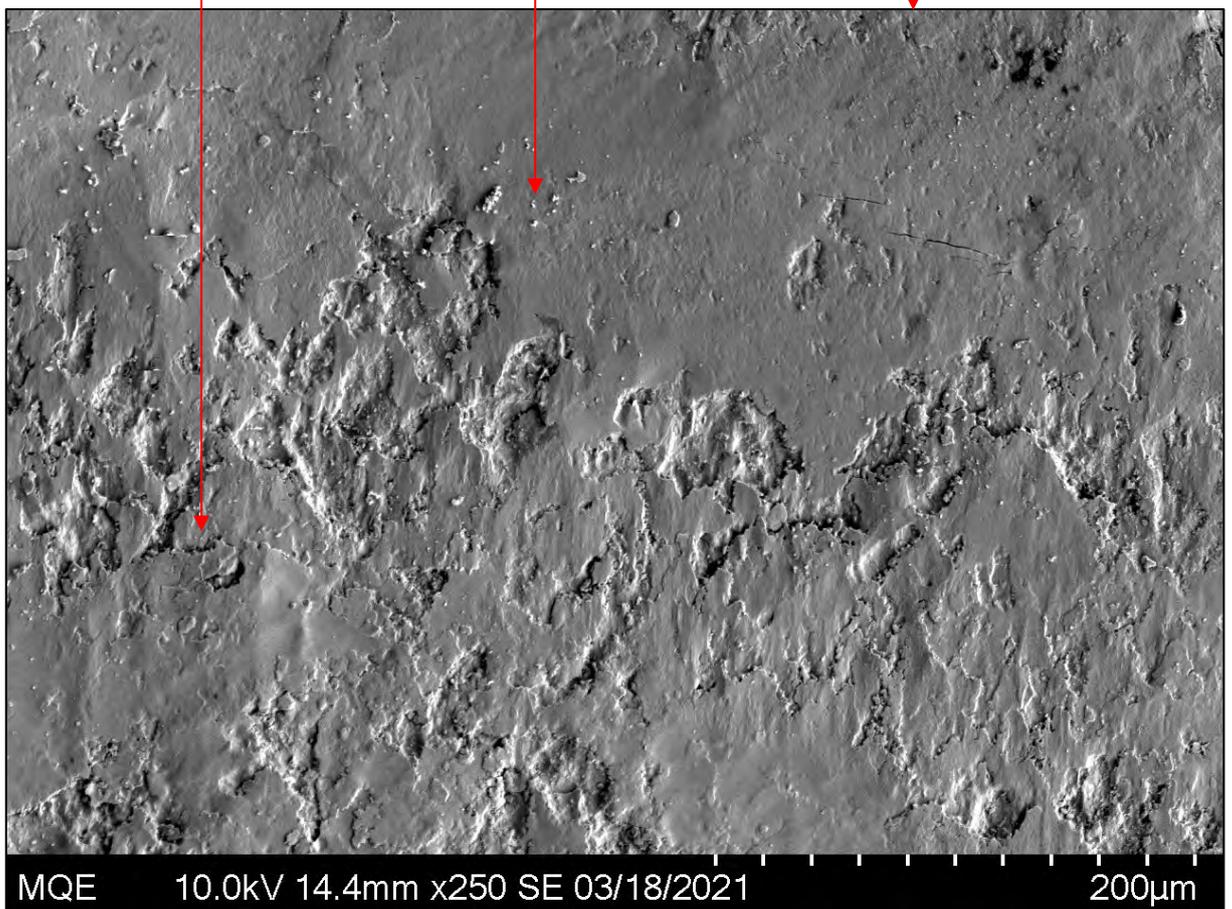
Bild 2.22 Schiffobjekt „Northsea Rational“/ Rudersteuerung/ Relais Steuerbord/ Arbeitskontakte/ REM-Probe 4

13. Auffällig war hier jedoch, dass die mechanischen Hauptkontaktbereiche der Arbeitskontakte Anzeichen einer Oberflächenzerrüttung aufwiesen, wie sie nach Angaben in /3/ unter zyklischer Beanspruchung unter Akkumulation von plastischen Deformationsanteilen auftritt. Diese Zerrüttung ging jedoch (noch) nicht mit der Bildung großflächiger Ausbrüche einher.

zerrütteter Kontaktbereich

abgeplatteter Kontaktbereich

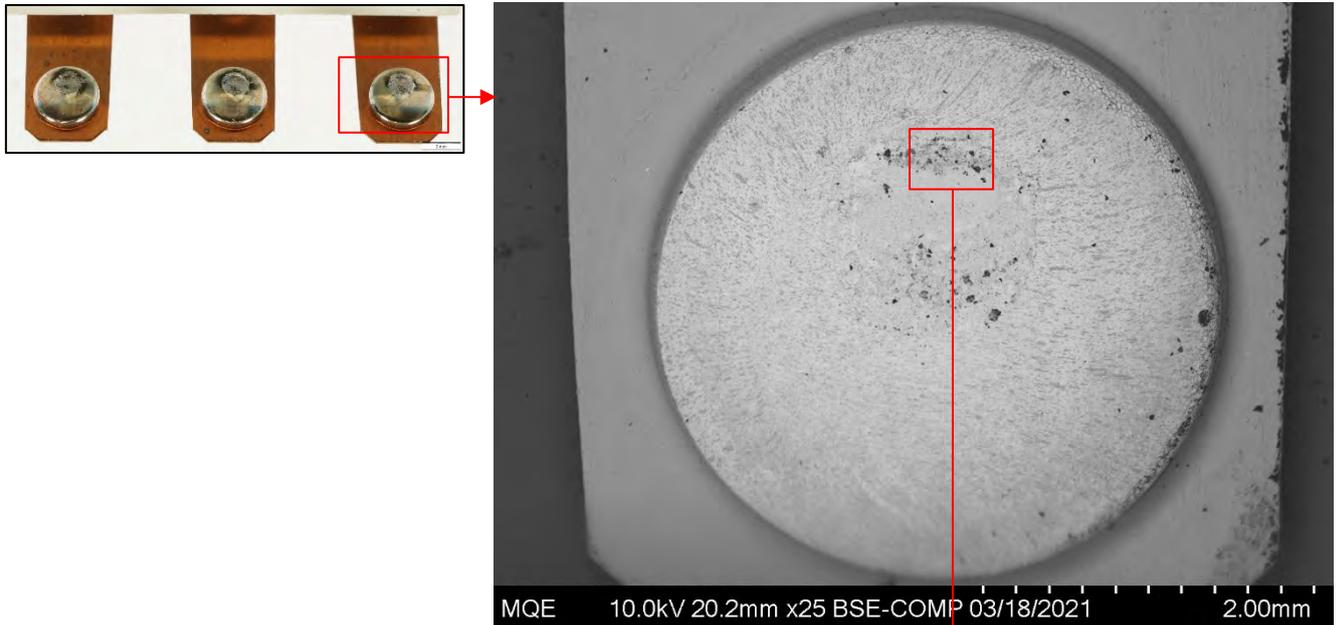
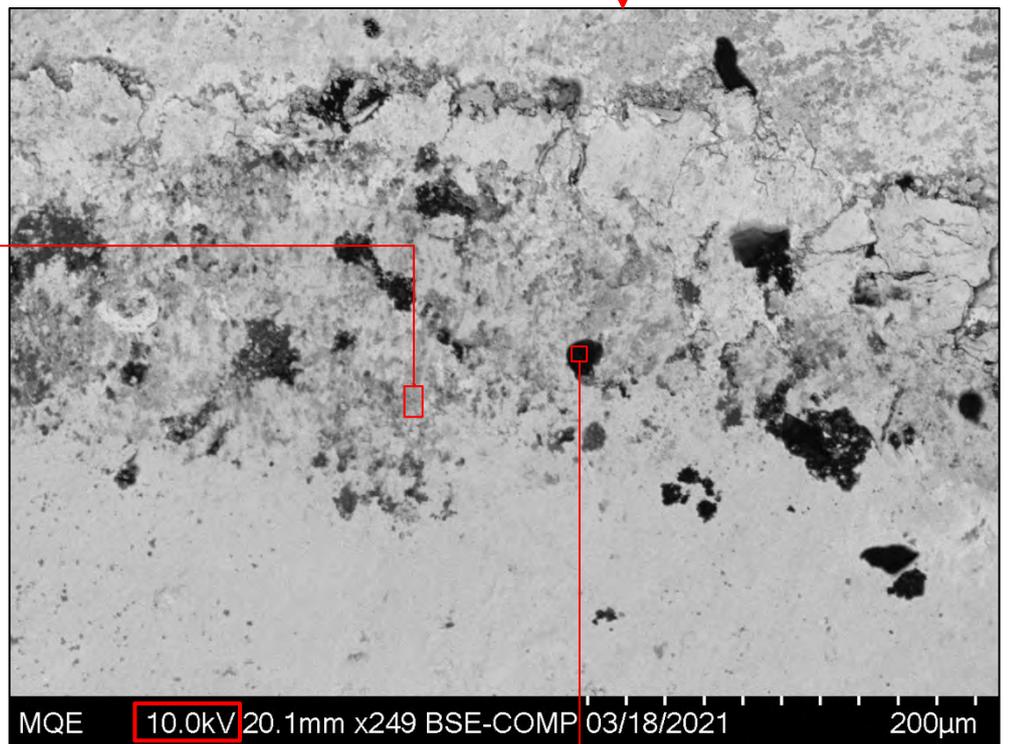
Bild 2.23 Schiffobjekt „Northsea Rational“/ Rudersteuerung/ Relais Steuerbord/ Arbeitskontakte/ REM-Probe 4

2	Relais Steuerbord	Arbeitskontakte der Kontaktzunge/ REM-Probe 4/ Bild 1.11	auch die Kontakte dieses Relais wurden aus einer Silber-Nickel-Legierung hergestellt (Bild 2.19, Spektren 17 und 18); im Randbereich des Hauptkontaktes lag lokal wiederum feinkörniges (Verschleiß-) Material des Kontaktes selbst vor (Bild 2.20, Spektrum 20); die Hauptkontaktbereiche zeigten Merkmale einer Oberflächenzerrütung und waren in den Randbereichen einseitig abgeplattet (Bilder 2.21, 2.22, 2.24 und 2.25); lokal wurden auf den Kontaktoberflächen Fremdmaterial mit erhöhten Kohlenstoff-, Sauerstoff und Schwefelgehalten sowie Messingablagerungen festgestellt (Bild 2.23, Spektren 21 und 22)	2.18 bis 2.25
3	Vergleichsrelais	--	--	--

14. In Hinblick auf die bereits durch die Gehäuse der Relais sichtbaren Ablagerungen, die aus dem Verschleißbereich zwischen den äußeren Ruhekontakten und dem Schaltzustandsanzeiger stammten, kann ausgesagt werden, dass diese Zinn- und Messingablagerungen lediglich lokal auf den Kontakten nachgewiesen wurden.
